Projeto e fotografia: Equipe NADE / DRM-RJ

Setorização de risco na Rua da Glória - Parque Belém

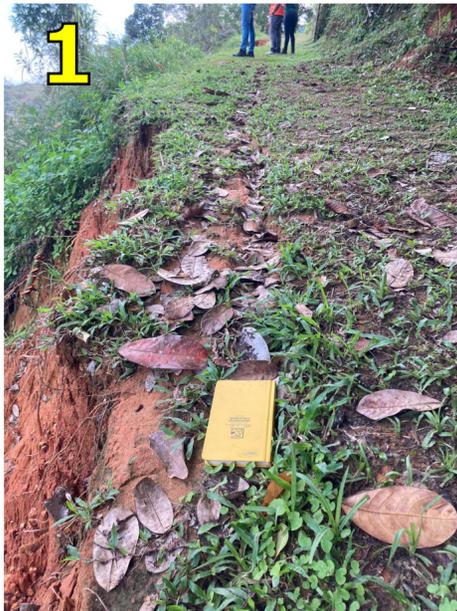
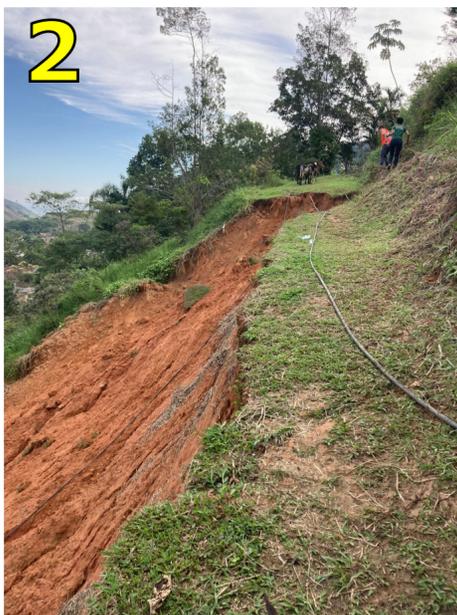
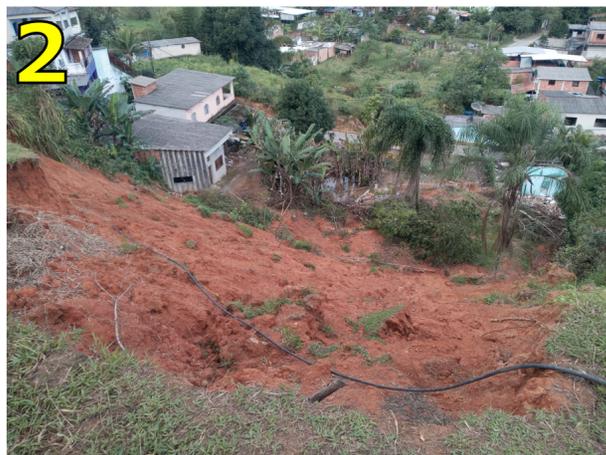
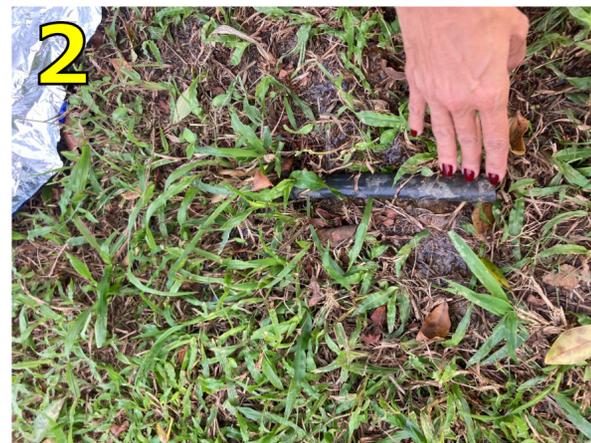
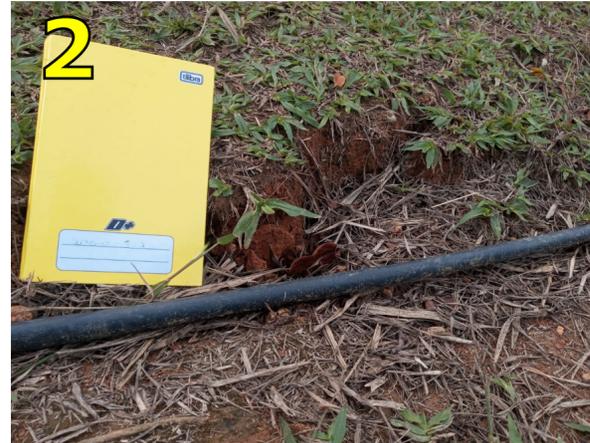
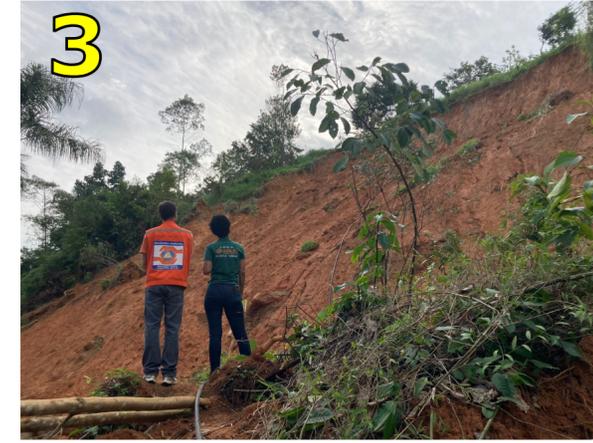
Nas chuvas de abril de 2022 foi deflagrado um deslizamento de solo residual que mobilizou material lateralmente a edificação no ponto 1 e atingiu uma casa em construção (ponto 3). Ao lado do deslizamento havia um degrau de abatimento de 24 metros de comprimento e 3 metros de profundidade (ponto 2).

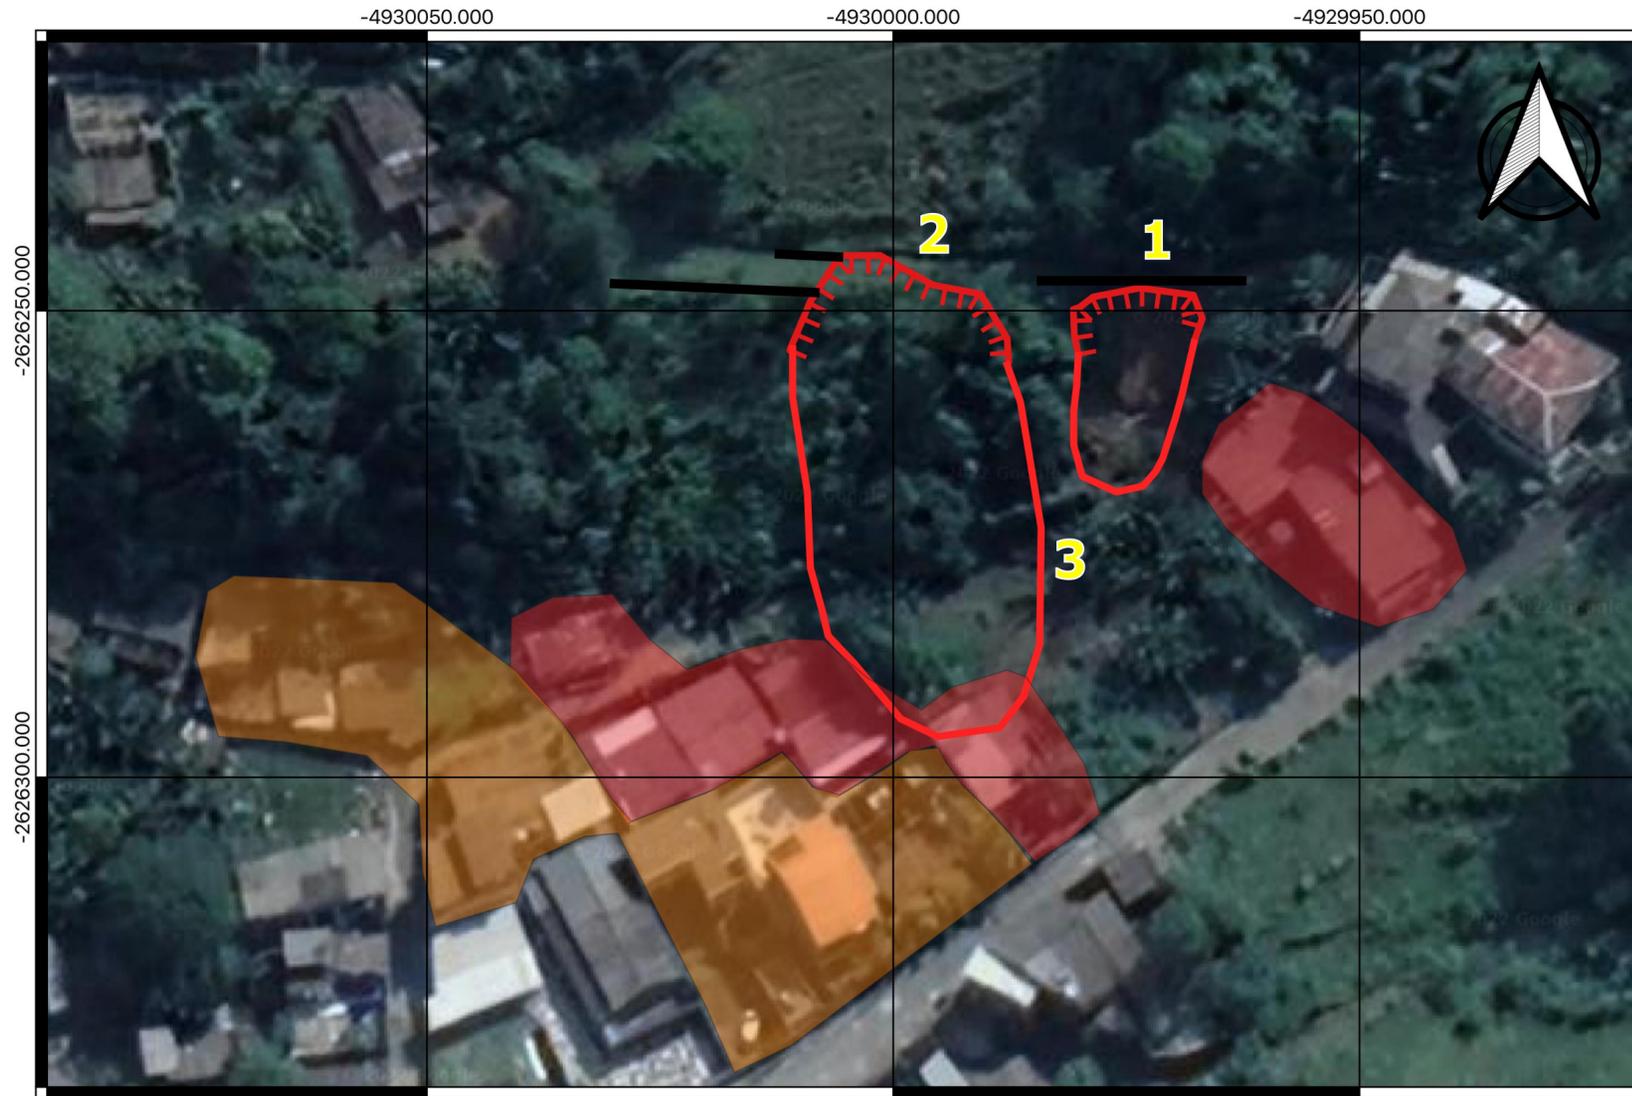
R4 - Em segunda vistoria realizada no dia 07 de junho de 2022 foi analisado o rompimento do degrau sendo deflagrado em deslizamento onde mobilizou material de solo residual profundo até o quintal da edificação ao lado do terreno vazio. Além da edificação atingida, outras 6 estão nesta classificação de Risco Muito Alto, pois o terreno ainda apresenta grande instabilidade e mostra um direcionamento preferencial do material em casos de avanço do processo.

R3 - As edificações enquadradas nesta classificação de Risco Alto configuram a vulnerabilidade da encosta, pois foi possível observar trincas e degraus de abatimento no terreno. Recomenda-se o monitoramento do processo, pois em casos de altos índices pluviométricos pode ser potencializado.
