Perigo à rolamento de blocos e deslizamento planar

ATENDIMENTO EMERGENCIAL EM ANGRA DOS REIS

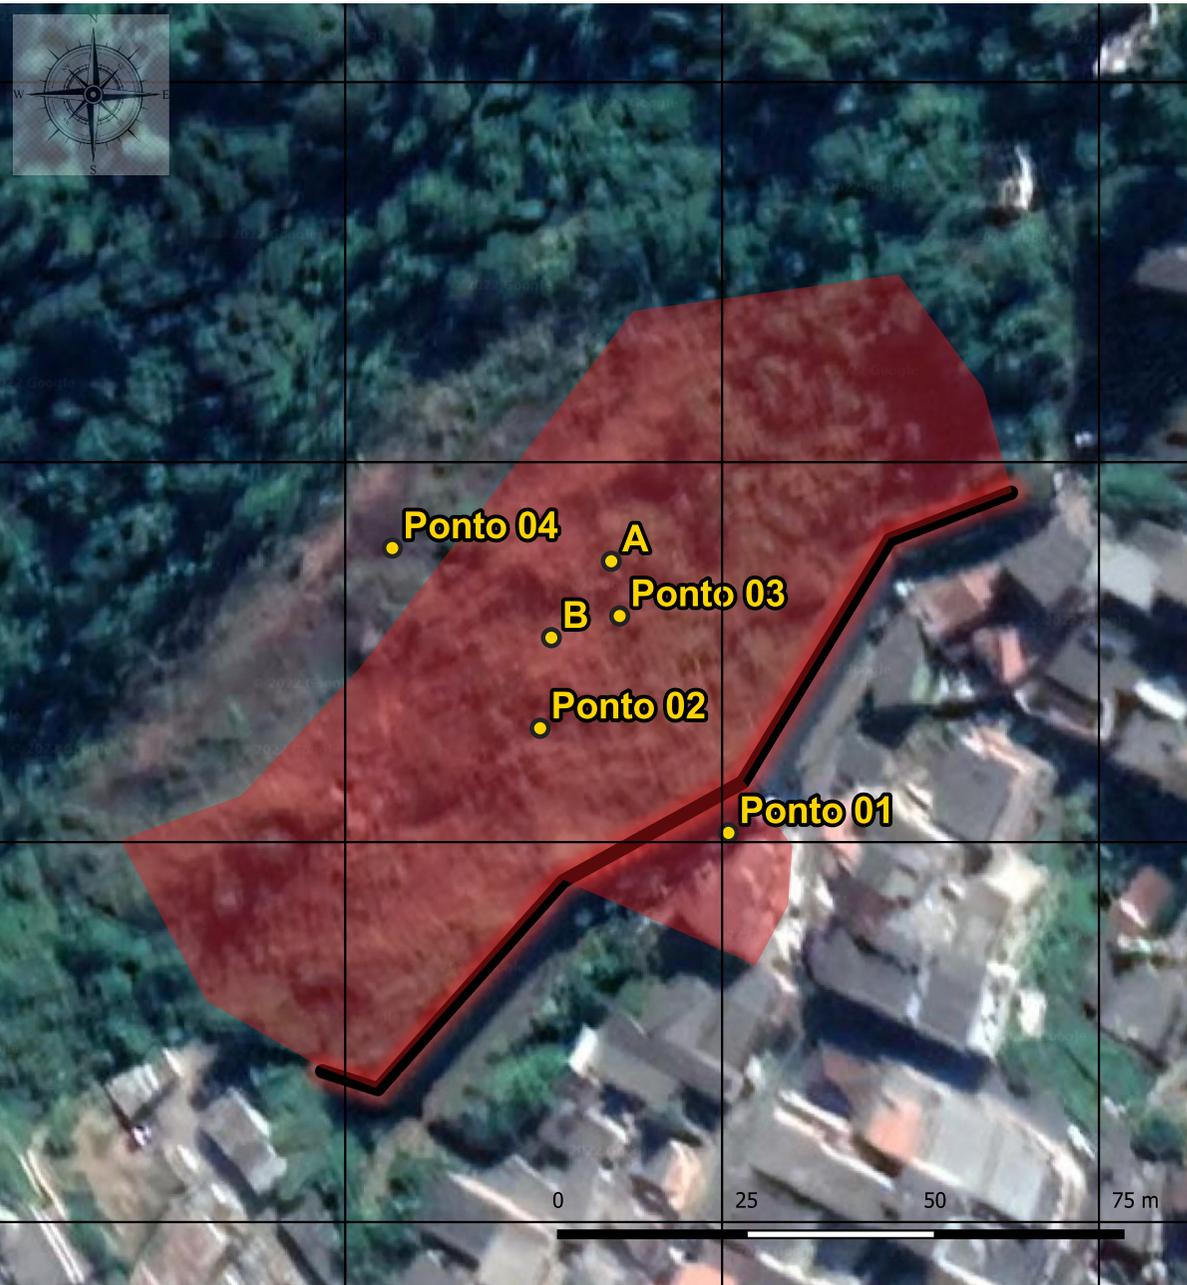
- Pontos visitados
- Área de perigo muito alto
- Muro de gabião

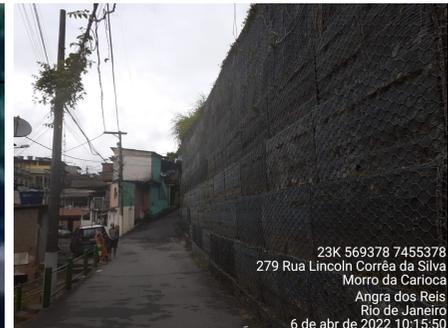
Em vistoria no dia 06 de abril de 2022 notou-se um ponto de avaria estrutural no muro de gabião situado na Rua Lincoln Corrêa da Silva, Morro da Carioca. No ponto em questão o muro de gabião de cerca de 130 metros de comprimento é marcado por um processo de embarrigamento na base alinhado a uma perda de prumo ao topo (talude 01 - ponto 01).
