**Setorização de Risco**

**Condomínio Praia do Jardim - Sapinhatuba**

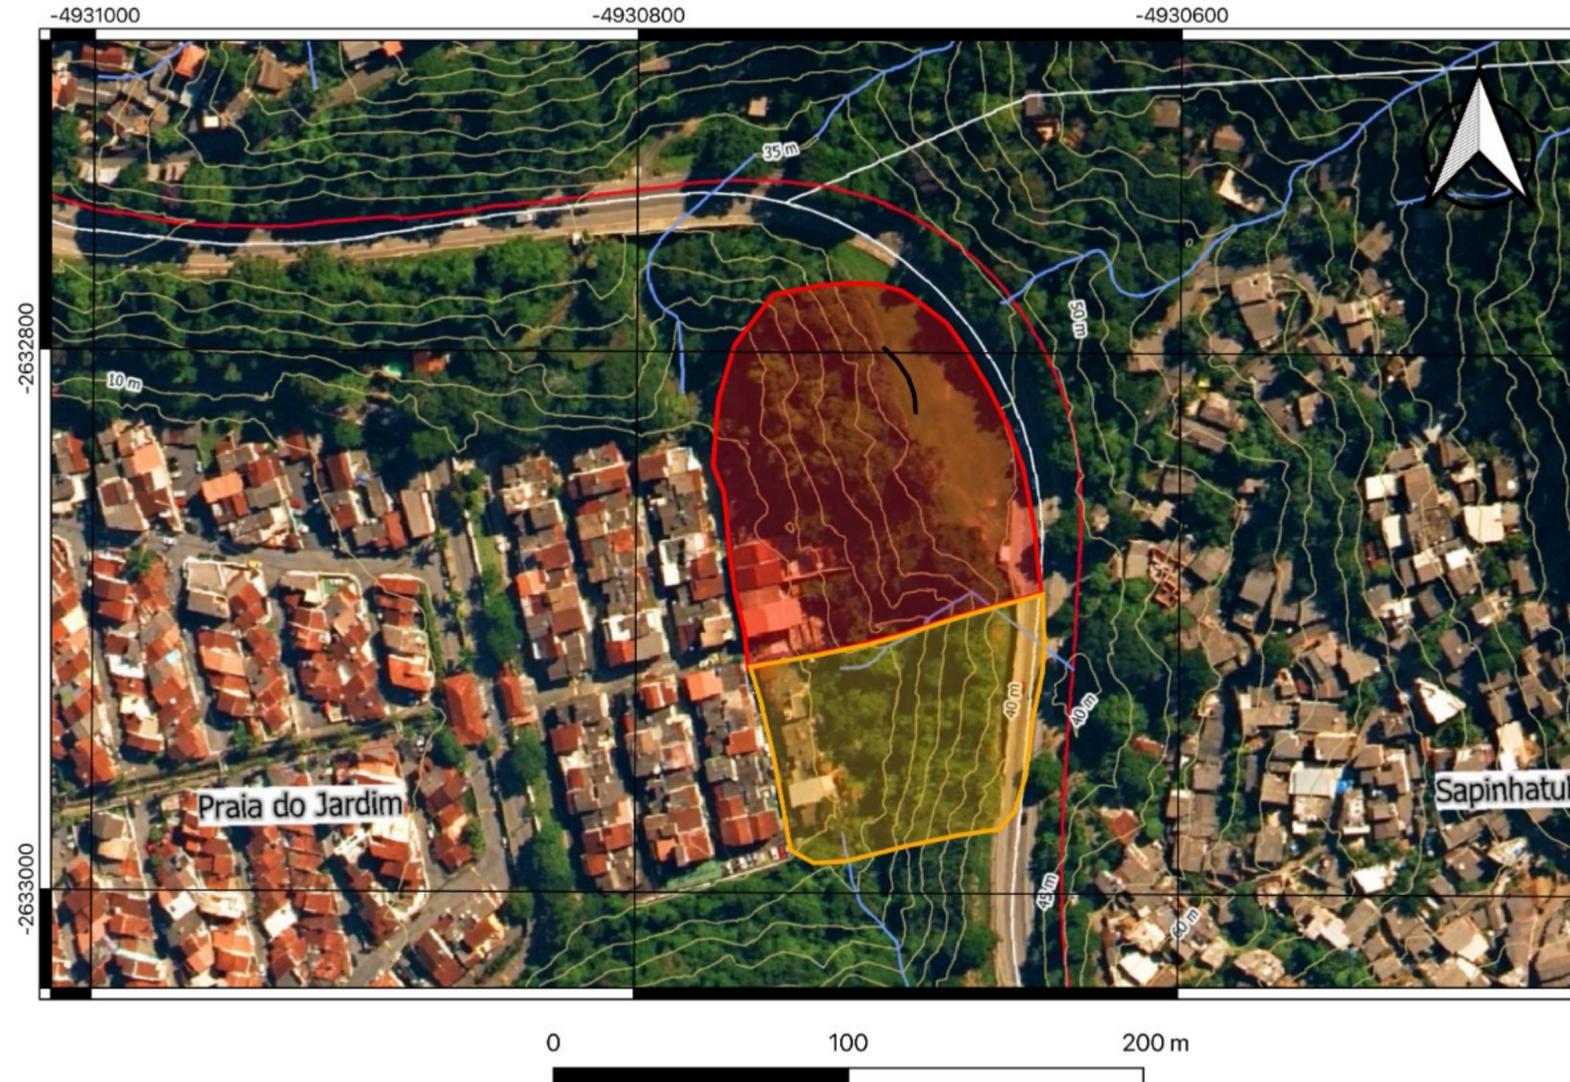
**R4** - A área delimitada nesse setor apresenta condicionantes geológico-geotécnicos indicativos de um processo ativo de movimentação de massa. No topo da encosta a montante do condomínio Praia do Jardim, em um campo de futebol ao lado da Rodovia BR 101, foram observadas trincas com até 15 cm de abertura percorrendo cerca de 25 m e em processo de evolução, formando um degrau de abatimento com rejeito centimétrico. Foi possível observar um poste e árvores inclinadas na direção do movimento. A evolução da abertura e extensão das trincas e do abatimento do terreno evidenciam o processo ativo de movimentação da encosta. Além disso, as edificações do condomínio estão localizadas em um vale em um local de confluência de drenagens. Atenta-se que o terreno onde estão presentes as trincas está na direção de uma drenagem ativa que desce da encosta a montante da Rodovia BR 101 e pode contribuir para o saturamento do terreno. Destaca-se que as edificações enquadradas nesse setor estão em uma configuração preferencial para o direcionamento do material com a evolução do processo de movimentação da encosta.

**R3** - As edificações na área enquadrada no polígono apresentam características que configuram alto risco de escorregamento por estarem localizadas a jusante da mesma encosta em que foram observadas as evidências de instabilidade citadas. Recomenda-se o monitoramento da evolução do processo.
