**RELATÓRIO Nº 03**

12 de abril de

**2018**

**PERÍCIA E AVALIAÇÃO DE RISCO ASSOCIADO A  
ESCORREGAMENTOS NA RODOVIA DESEMBARGADOR  
HAROLDO FERNANDES DUARTE – BR 101**

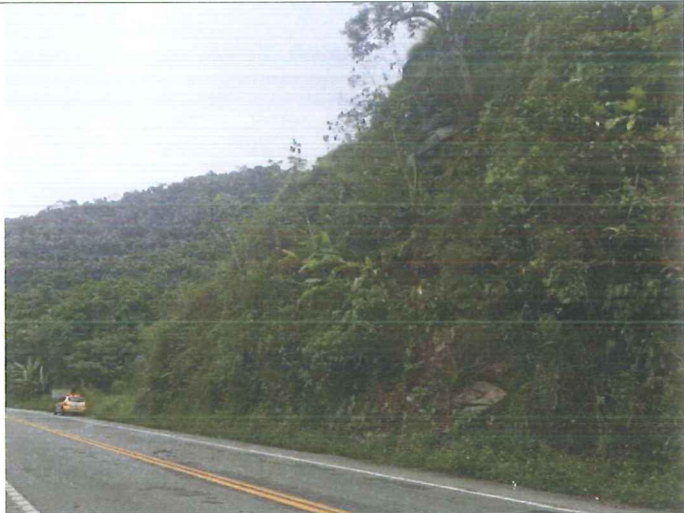
<b>Foto 03:</b> Ponto 003 - Km 459 + 300, BR 101.

Coordenadas UTM		Segmento	Direção
583021	7451854	Km 459 + 300	Paraty
<b>Avaliação de Risco:</b> Risco de grau médio – R2 devido a processo de queda de blocos rochosos, solo e vegetação cujo estado de atividade encontra-se adormecido, com inclinação do talude superior a 30° e caimento no sentido da rodovia. Estilo de processo simples de causas internas atreladas a redução dos parâmetros de resistência e agentes predisponentes associados ao complexo geológico local de fraturamento nas rochas. O processo estende-se ao longo do corte do talude neste km.

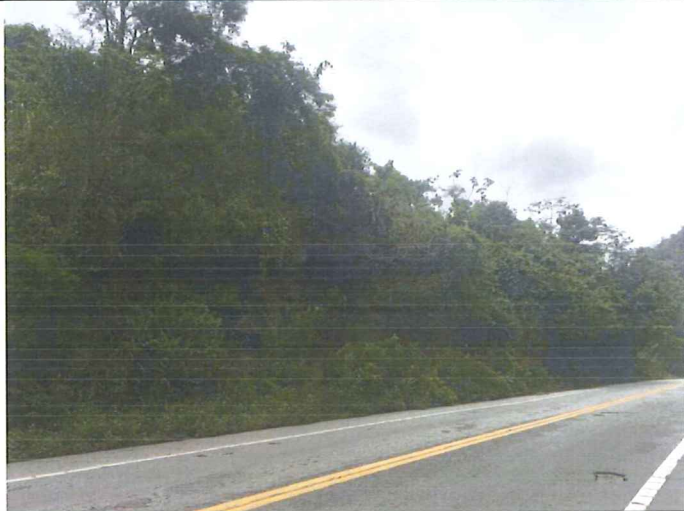
<b>Foto 04:</b> Ponto 004 - Km 460 + 200, BR 101.

Coordenadas UTM		Segmento	Direção
582548	7452526	Km 460 + 200	Paraty
<b>Avaliação de Risco:</b> Risco de grau médio tendendo a alto – R2 a R3 devido a processo de queda de blocos rochosos, solo e vegetação cujo estado de atividade encontra-se adormecido, com inclinação do talude superior a 30° e caimento no sentido da rodovia. Estilo de processo simples de causas internas atreladas a redução dos parâmetros de resistência e agentes predisponentes associados ao complexo geológico local de fraturamento nas rochas com abundância de blocos individualizados.

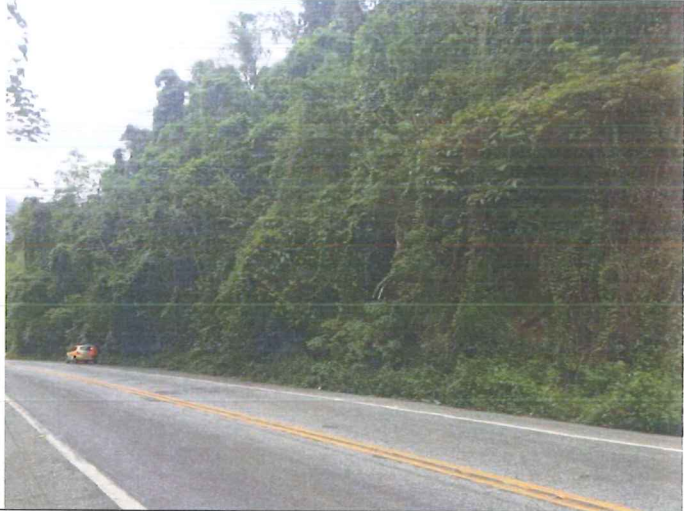
<b>Foto 05:</b> Ponto 005 - Km 460 + 700, BR 101.

Coordenadas UTM		Segmento	Direção
582489	7452977	Km 460 + 700	Paraty
<b>Avaliação de Risco:</b> Risco de grau médio – R2 devido a processo de queda de blocos rochosos, solo e vegetação cujo estado de atividade encontra-se adormecido, com inclinação do talude superior a 30°. Estilo de processo simples de causas internas atreladas a redução dos parâmetros de resistência e agentes predisponentes associados ao complexo geológico local de fraturamento nas rochas. O processo estende-se ao longo do corte do maciço neste km.

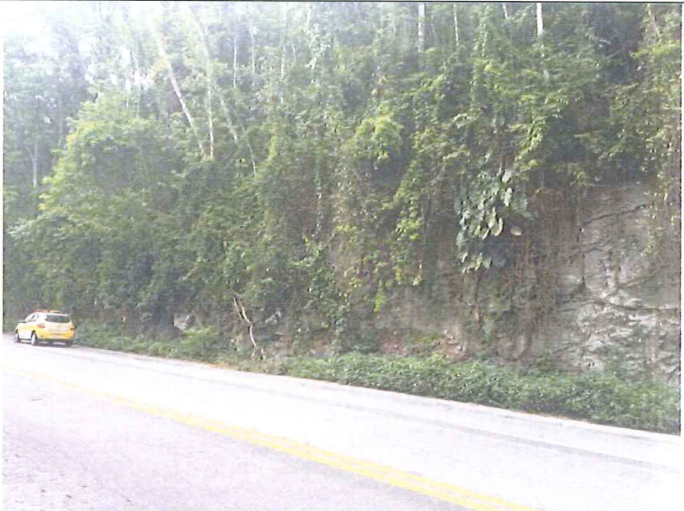
<b>Foto 06:</b> Ponto 006 - Km 461 + 800, BR 101.

Coordenadas UTM		Segmento	Direção
581873	7452724	Km 461 + 800	Paraty
<b>Avaliação de Risco:</b> Risco de grau médio – R2 devido a processo de queda de blocos rochosos, solo e vegetação cujo estado de atividade encontra-se adormecido, com inclinação do talude superior a 30° e caimento no sentido da rodovia. Estilo de processo simples de causas internas atreladas a redução dos parâmetros de resistência e agentes predisponentes associados ao complexo geológico local de fraturamento nas rochas. O processo estende-se ao longo do corte do maciço neste km.

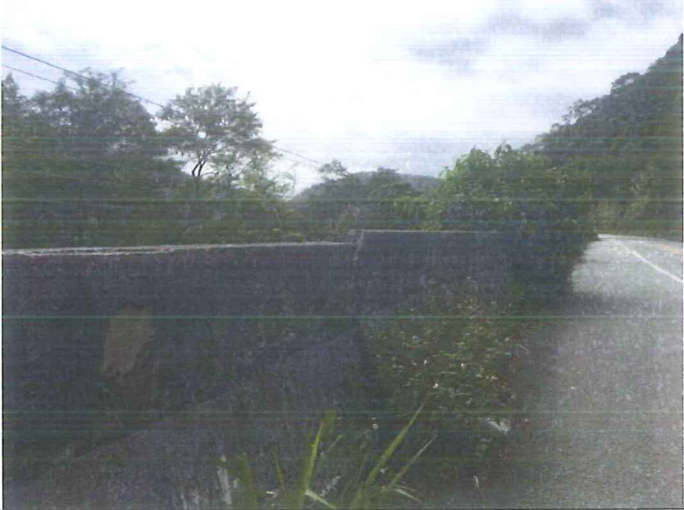
<b>Foto 07:</b> Ponto 007 - Km 462 + 200, BR 101.

Coordenadas UTM		Segmento	Direção
581583	7452653	Km 462 + 200	Rio de Janeiro
<b>Avaliação de Risco:</b> Risco de grau alto – R3 devido a processo de ruptura de tirante em painel de cortina atirantada, seguido de movimentação vertical do painel, o estado de atividade encontra-se paralisado. Estilo de processo múltiplo de causas externas atreladas a mudança de geometria do sistema e agentes efetivos imediatos associados a falta de manutenção, sendo observado deslocamento do muro de contenção e quebra dos tirantes podendo ocasionar a ruptura da cortina.

Recomendamos que nos pontos classificados como R3 sejam adotados ações que visam a redução do risco, onde foram observadas as seguintes avarias: Km 462 + 200, ponto 007, painel da cortina com tirante rompido apresentando sinais de ruptura indicado por deslocamento do painel, conforme destacado na foto 07; Km 462 + 900, Ponto 008, indicadores da necessidade de revisão dos tirantes para evitar colapso da estruturas, conforme destaca a foto 08 e Km 478 + 400, Ponto 026, após a vistoria ouve ruptura da encosta, ainda sendo indicado intervenções de drenagem e estabilização do material remanescente. Com relação aos pontos classificados com R2 tendendo a R3, em especial aos taludes de corte em rocha fraturada e subdividida em blocos de rocha de dimensões métricas é indicado estudo para estabilização e ações a médio prazo que antecedam a chegada do período de chuvas do próximo verão, dezembro de 2018 a março de 2019, também foram observados a necessidade de ações de limpeza e desobstrução das drenagens ao longo da via e das encostas, sendo indicados para estes pontos a colocação de placas sinalizadoras do risco de queda de blocos para os usuários da BR 101.

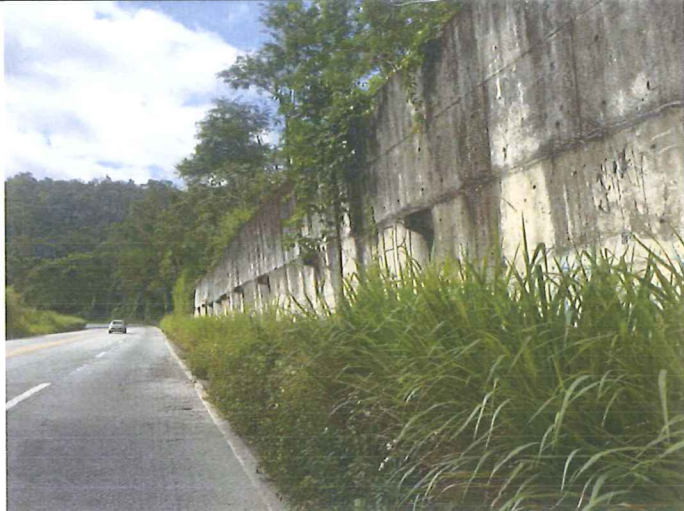
<b>Foto 08:</b> Ponto 008 - Km 462 + 900, BR 101.

Coordenadas UTM		Segmento	Direção
581063	7453183	Km 462 + 900	Paraty
<b>Avaliação de Risco:</b> Risco de grau alto – R3 devido a processo de ruptura de tirante em painel de cortina atirantada, seguido de movimentação vertical do painel, o estado de atividade encontra-se paralisado. Estilo de processo múltiplo de causas externas atreladas a mudança de geometria do sistema e agentes efetivos imediatos associados a falta de manutenção, sendo observado deslocamento do muro de contenção e quebra dos tirantes podendo ocasionar a ruptura da cortina.

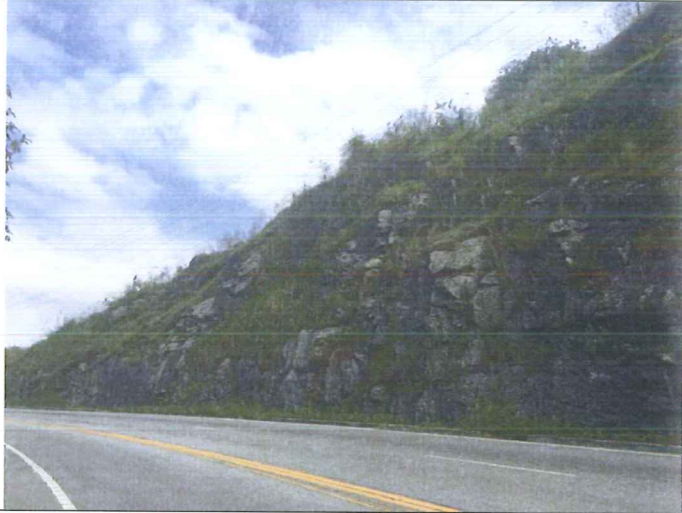
<b>Foto 09:</b> Ponto 009 - Km 463 + 800, BR 101.

Coordenadas UTM		Segmento	Direção
580230	7453140	Km 463 + 800	Rio de Janeiro
<b>Avaliação de Risco:</b> Risco de grau médio tendendo a alto – R2 a R3 devido a processo de queda de blocos rochosos cujo estado de atividade encontra-se adormecido, com inclinação do talude superior a 30°. Estilo de processo simples de causas internas atreladas a redução dos parâmetros de resistência e agentes predisponentes associados ao complexo geológico local de fraturamento nas rochas individualizando os blocos.

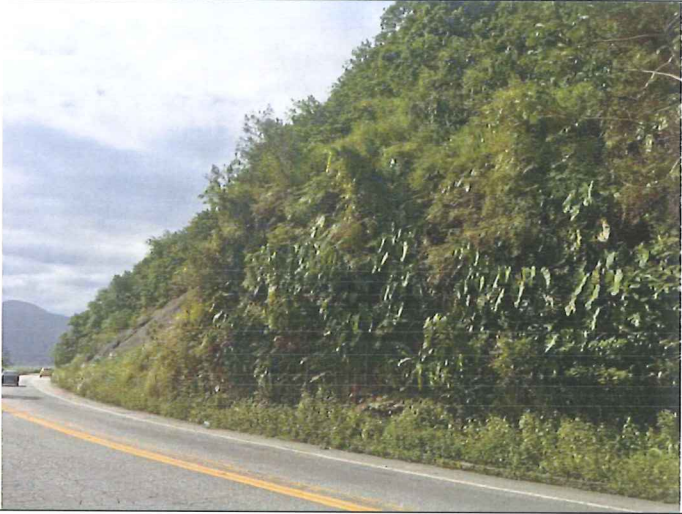
<b>Foto 10:</b> Ponto 010 - Km 463 + 800, BR 101.

Coordenadas UTM		Segmento	Direção
580234	7453152	Km 463 + 800	Paraty
<b>Avaliação de Risco:</b> Risco de grau médio tendendo a alto – R2 a R3 devido a processo de queda de blocos rochosos, solo e vegetação cujo estado de atividade encontra-se adormecido, com inclinação do talude superior a 30° e caimento no sentido da rodovia. Estilo de processo simples de causas internas atreladas a redução dos parâmetros de resistência e agentes predisponentes associados ao complexo geológico local de fraturamento nas rochas. O processo estende-se ao longo do corte do talude neste km.

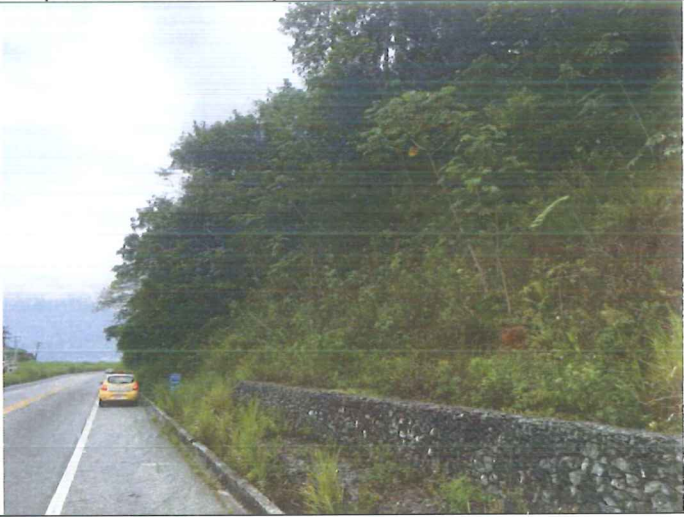
<p><b>Foto 11:</b> Ponto 011 - Km 464, BR 101.</p>

Coordenadas UTM		Segmento	Direção
580085	7453249	Km 464	Paraty
<p><b>Avaliação de Risco:</b> Risco de grau baixo – R1 devido a processo de rastejo envolvendo solo cujo estado de atividade encontra-se paralisado, com inclinação do talude superior a 30°. Estilo de processo múltiplo de causas intermediárias atreladas a elevação de nível piezométricos em massas homogêneas e agentes efetivos preparatórios associados a pluviosidade e erosão pela água.</p>

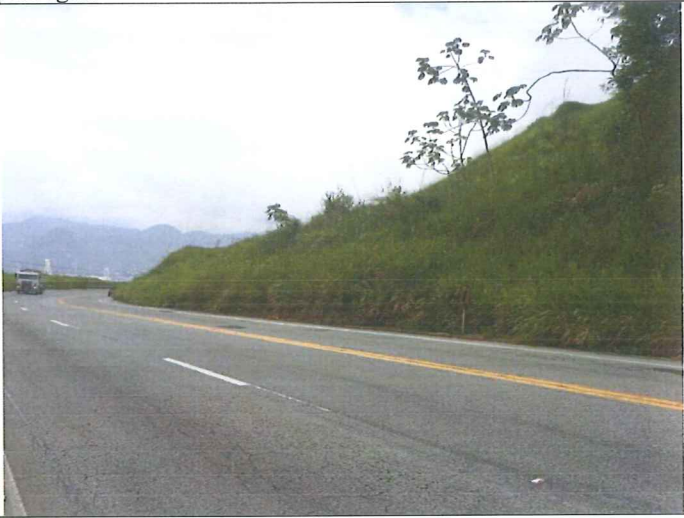
<p><b>Foto 12:</b> Ponto 012 - Km 464 + 100, BR 101.</p>

Coordenadas UTM		Segmento	Direção
579996	7453310	Km 464 + 100	Paraty
<p><b>Avaliação de Risco:</b> Risco de grau médio – R2 devido a processo de escorregamento pretérito envolvendo solo com avanço do material para a rodovia, cujo estado de atividade encontra-se adormecido, com inclinação do talude superior a 30°. Estilo de processo complexo (transporte do material por rastejo) de causas intermediárias atreladas a elevação de nível piezométricos em massas homogêneas e agentes efetivos preparatórios associados a pluviosidade e erosão pela água.</p>

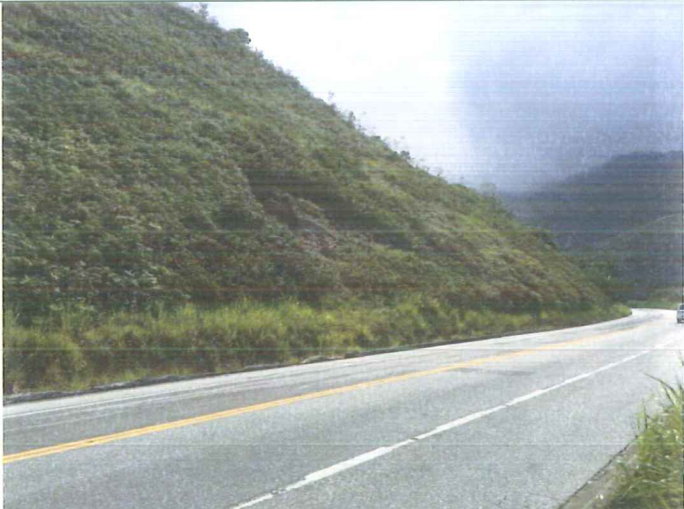
<b>Foto 15:</b> Ponto 015 - Km 467, BR 101.

Coordenadas UTM		Segmento	Direção
580596	7455498	Km 467	Paraty
<b>Avaliação de Risco:</b> Risco de grau médio – R2 devido a processo de escorregamento envolvendo solo cujo estado de atividade encontra-se paralisado, com inclinação do talude superior a 30°. Estilo de processo simples de causas externas atreladas a mudanças na geometria do sistema e agentes efetivos preparatórios associados a pluviosidade e erosão pela água.

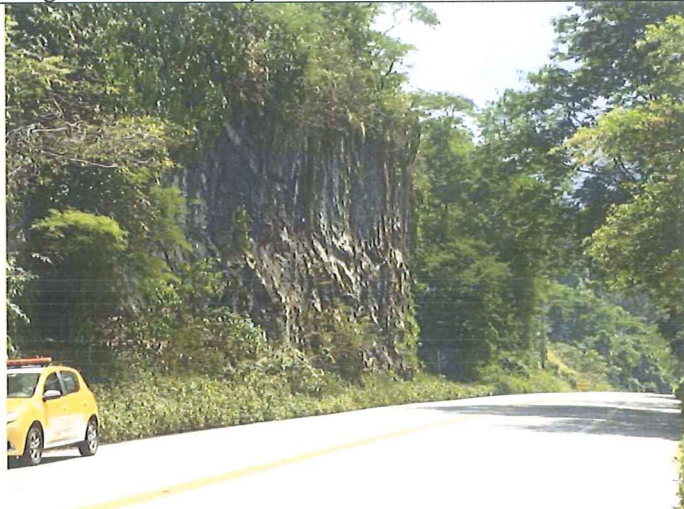
<b>Foto 16:</b> Ponto 016 - Km 467 + 900, BR 101.

Coordenadas UTM		Segmento	Direção
579981	7455584	Km 467 + 900	Paraty
<b>Avaliação de Risco:</b> Risco de grau médio tendendo a alto – R2 a R3 devido a processo de queda de blocos rochosos cujo estado de atividade encontra-se adormecido, com inclinação do talude superior a 30°. Estilo de processo simples de causas internas atreladas a redução dos parâmetros de resistência e agentes predisponentes associados ao complexo geológico local de fraturamento nas rochas com queda potencial para a rodovia. O processo estende-se ao longo do corte do maciço neste km.

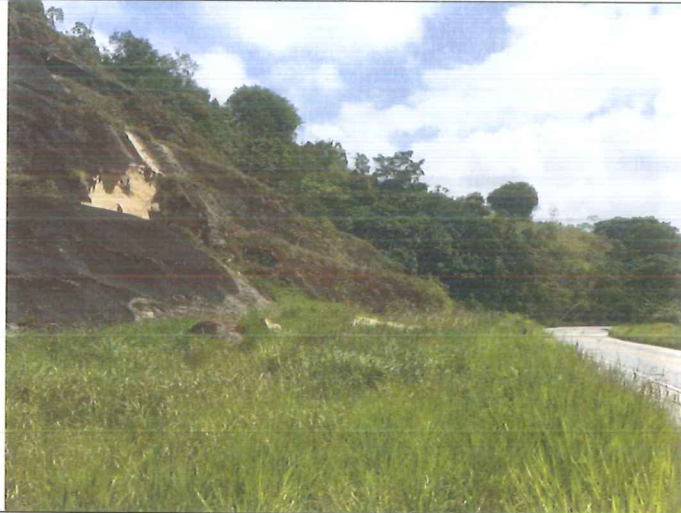
<b>Foto 17:</b> Ponto 017 - Km 468 + 600, BR 101.

Coordenadas UTM		Segmento	Direção
579430	7455317	Km 468 + 600	Paraty
<b>Avaliação de Risco:</b> Risco de grau médio – R2 devido a processo de escorregamento envolvendo solo e detritos da obra de contenção cujo estado de atividade encontra-se paralisado, com inclinação do talude superior a 30°. Estilo de processo simples de causas internas atreladas a redução dos parâmetros de resistência e agentes efetivos preparatórios associados a pluviosidade e erosão pela água.

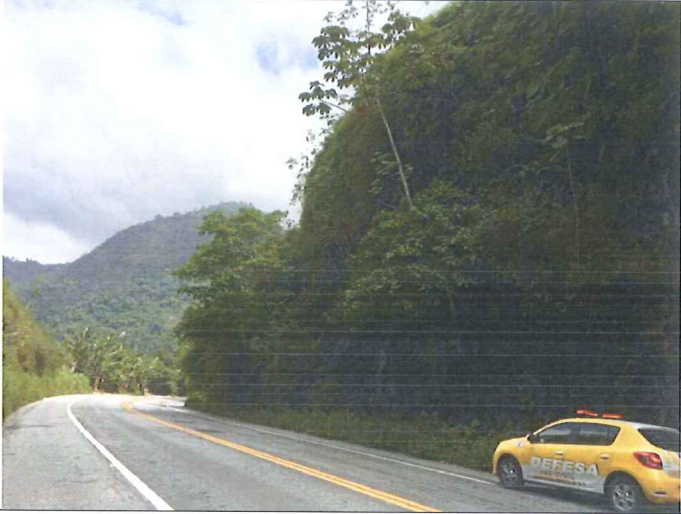
<b>Foto 18:</b> Ponto 018 - Km 472, BR 101.

Coordenadas UTM		Segmento	Direção
578635	7457159	Km 472	Paraty
<b>Avaliação de Risco:</b> Risco de grau médio tendendo a alto – R2 a R3 devido a processo de queda de blocos rochosos, solo e vegetação cujo estado de atividade encontra-se adormecido, com inclinação do talude superior a 30°. Estilo de processo simples de causas internas atreladas a redução dos parâmetros de resistência e agentes predisponentes associados ao complexo geológico local de fraturamento nas rochas. O processo estende-se ao longo do corte do maciço neste km.

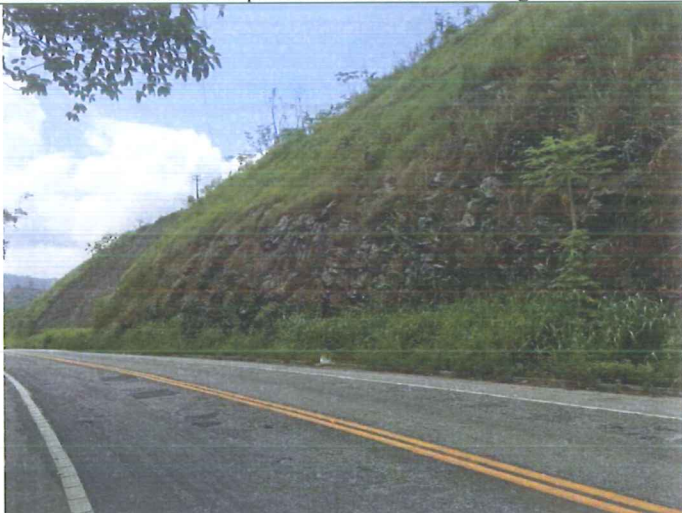
<b>Foto 19:</b> Ponto 019 - Km 472, BR 101.

Coordenadas UTM		Segmento	Direção
578656	7457135	Km 472	Rio de Janeiro
<b>Avaliação de Risco:</b> Risco de grau médio – R2 devido a processo de queda de blocos rochosos cujo estado de atividade encontra-se adormecido, com inclinação do talude superior a 30°. Estilo de processo simples de causas internas atreladas a redução dos parâmetros de resistência e agentes predisponentes associados ao complexo geológico local de fraturamento nas rochas. O processo estende-se ao longo do corte do maciço neste km.

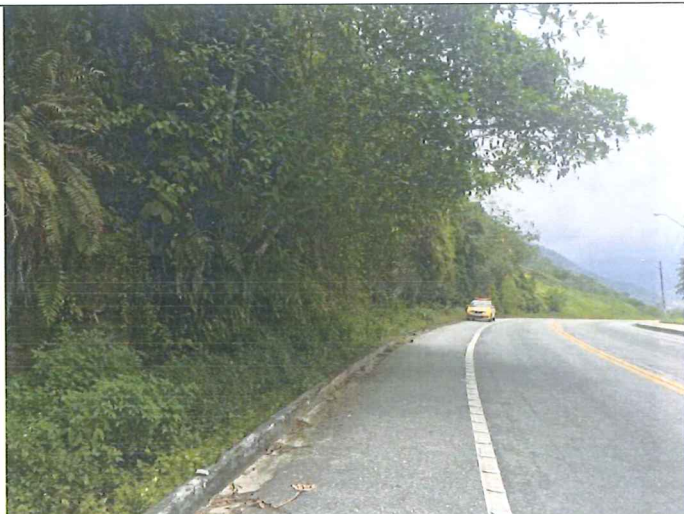
<b>Foto 20:</b> Ponto 020 - Km 475 + 500, BR 101.

Coordenadas UTM		Segmento	Direção
576102	7456495	Km 475 + 500	Paraty
<b>Avaliação de Risco:</b> Risco de grau médio tendendo a alto – R2 a R3 devido a processo de queda de blocos rochosos cujo estado de atividade encontra-se adormecido, com inclinação do talude superior a 30°. Estilo de processo simples de causas internas atreladas a redução dos parâmetros de resistência e agentes predisponentes associados ao complexo geológico local de fraturamento nas rochas. O processo estende-se ao longo do corte do maciço neste km.

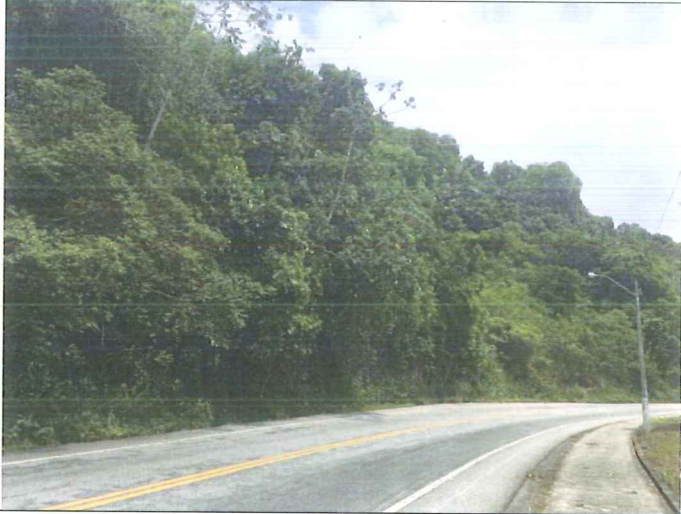
Foto 21: Ponto 021 - Km 476, BR 101.

Coordenadas UTM		Segmento	Direção
575895	7455788	Km 476	Paraty
<b>Avaliação de Risco:</b> Risco de grau médio tendendo a alto – R2 a R3 devido a processo de queda de blocos rochosos, solo e vegetação cujo estado de atividade encontra-se adormecido, com inclinação do talude superior a 30° e sentido de caimento para a rodovia. Estilo de processo simples de causas internas atreladas a redução dos parâmetros de resistência e agentes predisponentes associados ao complexo geológico local de fraturamento nas rochas. O processo estende-se ao longo do corte do maciço neste km.

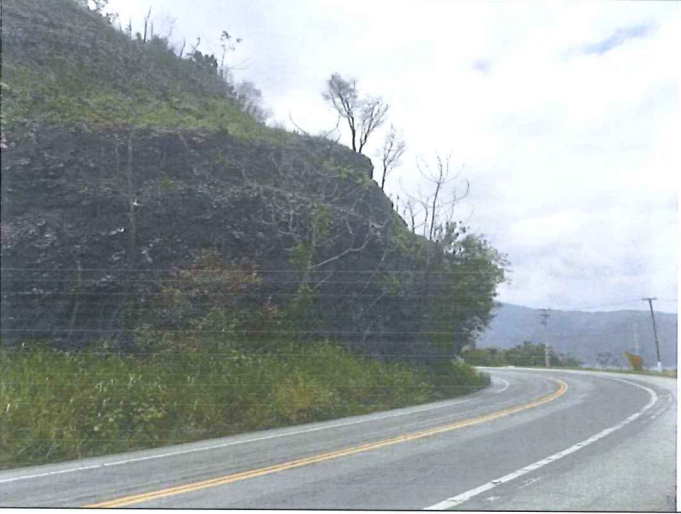
Foto 22: Ponto 022 - Km 476 + 400, BR 101.

Coordenadas UTM		Segmento	Direção
575624	7455653	Km 476 + 400	Paraty
<b>Avaliação de Risco:</b> Risco de grau médio – R2 devido a processo de queda de blocos rochosos e solo cujo estado de atividade encontra-se adormecido, com inclinação do talude superior a 30°. Estilo de processo simples de causas internas atreladas a redução dos parâmetros de resistência e agentes efetivos preparatórios associados a pluviosidade e erosão pela água.

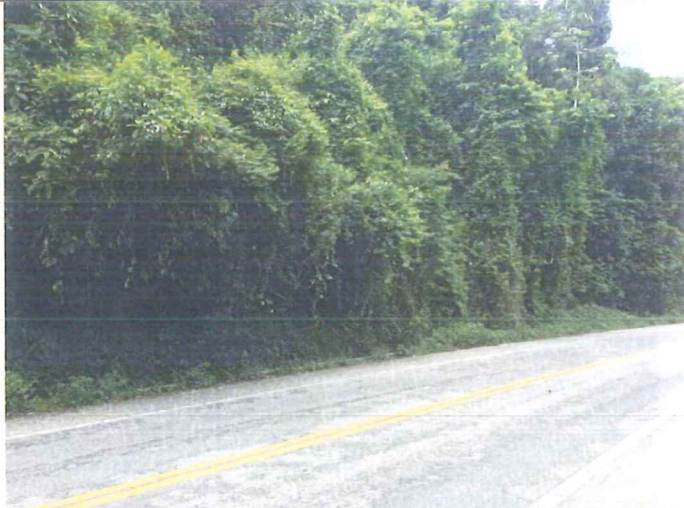
<b>Foto 27:</b> Ponto 027 - Km 481, BR 101.

Coordenadas UTM		Segmento	Direção
572898	7455001	Km 481	Paraty
<b>Avaliação de Risco:</b> Risco de grau médio – R2 devido a processo de queda de blocos rochosos, solo e vegetação cujo estado de atividade encontra-se adormecido, com inclinação do talude inferior a 30°. Estilo de processo complexo (escorregamento com transporte de solo e vegetação além da queda de blocos) de causas internas atreladas a redução dos parâmetros de resistência e agentes efetivos preparatórios associados a pluviosidade e erosão pela água. O processo estende-se ao longo do corte do maciço neste km.

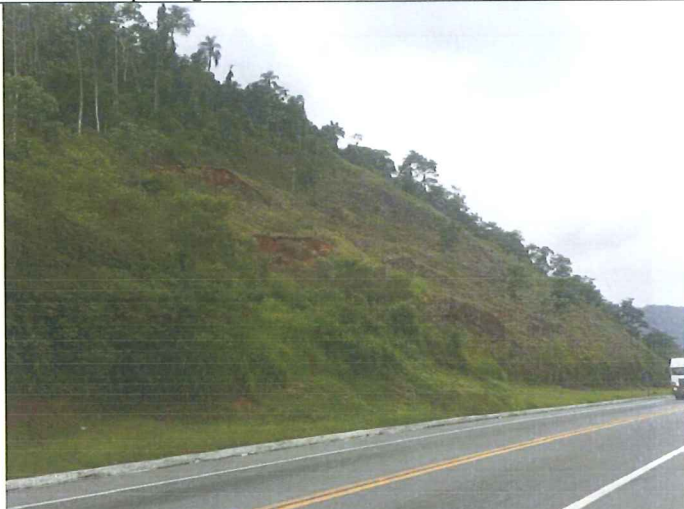
<b>Foto 28:</b> Ponto 028 - Km 483 + 400, BR 101.

Coordenadas UTM		Segmento	Direção
571585	7456679	Km 483 + 400	Paraty
<b>Avaliação de Risco:</b> Risco de grau médio – R2 devido a processo de escorregamento envolvendo solo e vegetação cujo estado de atividade encontra-se adormecido, com inclinação do talude superior a 30°. Estilo de processo simples de causas externas atreladas a mudanças na geometria do sistema e agentes efetivos preparatórios associados a pluviosidade e erosão pela água.

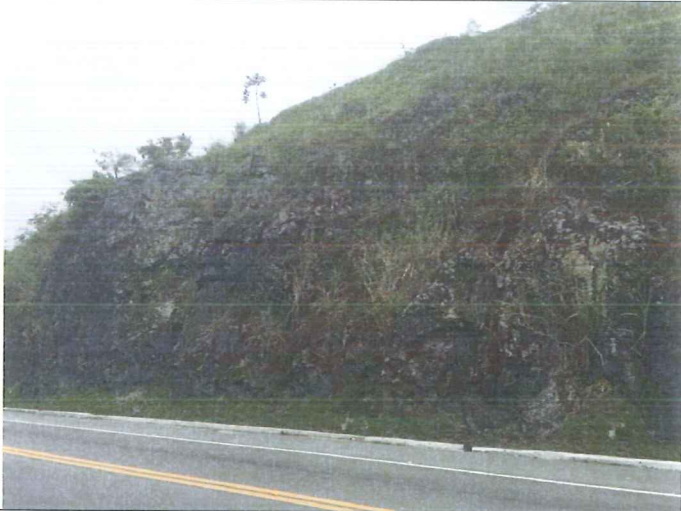
<b>Foto 29:</b> Ponto 029 - Km 484 + 100, BR 101.

Coordenadas UTM		Segmento	Direção
571273	7457159	Km 484 + 100	Paraty
<b>Avaliação de Risco:</b> Risco de grau médio tendendo a alto – R2 a R3 devido a processo de queda de blocos rochosos cujo estado de atividade encontra-se adormecido, com inclinação do talude superior a 30° e sentido de caimento para a rodovia. Estilo de processo simples de causas internas atreladas a redução dos parâmetros de resistência e agentes predisponentes associados ao complexo geológico local de fraturamento nas rochas. O processo estende-se ao longo do corte do maciço neste km.

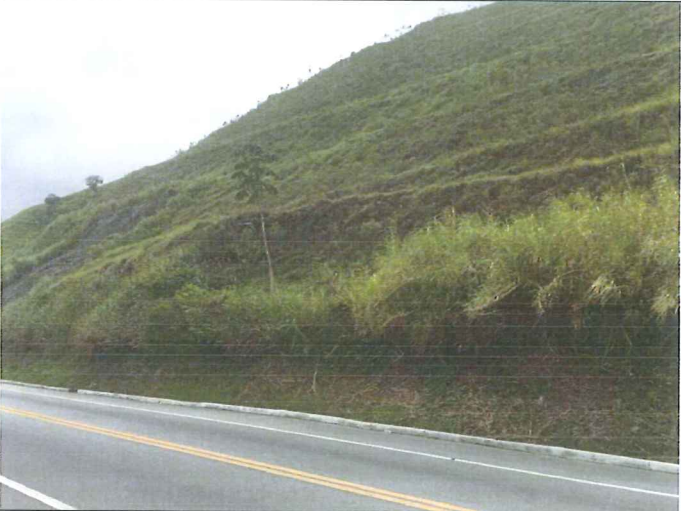
<b>Foto 30:</b> Ponto 030 - Km 484 + 200, BR 101.

Coordenadas UTM		Segmento	Direção
571278	7457244	Km 484 + 200	Paraty
<b>Avaliação de Risco:</b> Risco de grau médio tendendo a alto – R2 a R3 devido a processo de escorregamento envolvendo solo e rocha cujo estado de atividade encontra-se adormecido, com inclinação do talude superior a 30°. Estilo de processo simples de causas externas atreladas a mudanças na geometria do sistema e agentes efetivos preparatórios associados a pluviosidade e erosão pela água. O processo estende-se ao longo do corte do talude neste km.

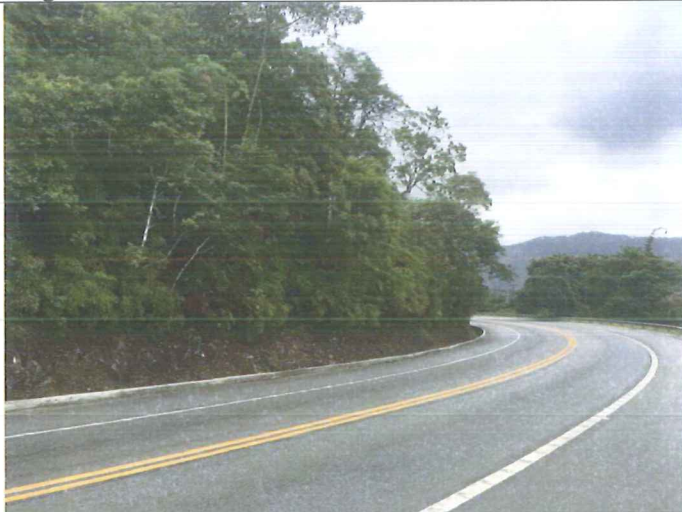
<b>Foto 31:</b> Ponto 031 - Km 489 + 400, BR 101.

Coordenadas UTM		Segmento	Direção
570977	7461031	Km 489 + 400	Paraty
<b>Avaliação de Risco:</b> Risco de grau médio tendendo a alto – R2 a R3 devido a processo de queda de blocos rochosos, solo e vegetação cujo estado de atividade encontra-se adormecido, com inclinação do talude superior a 30°. Estilo de processo complexo (escorregamento e queda de blocos) de causas internas atreladas a redução dos parâmetros de resistência e agentes efetivos preparatórios associados a pluviosidade e erosão pela água. O processo estende-se ao longo do corte do talude neste km.

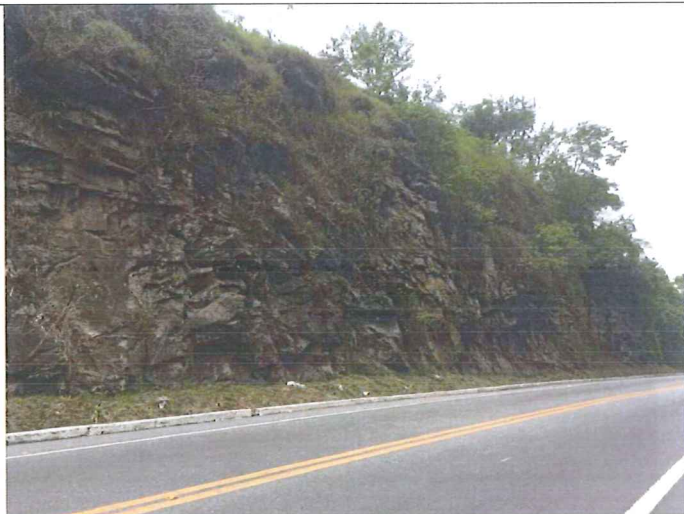
<b>Foto 32:</b> Ponto 032 - Km 489 + 800, BR 101.

Coordenadas UTM		Segmento	Direção
570568	7661134	Km 489 + 800	Rio de Janeiro
<b>Avaliação de Risco:</b> Risco de grau médio tendendo a alto – R2 a R3 devido a processo de queda de blocos rochosos cujo estado de atividade encontra-se adormecido, com inclinação do talude superior a 30°. Estilo de processo simples de causas internas atreladas a redução dos parâmetros de resistência e agentes predisponentes associados ao complexo geológico local de fraturamento nas rochas. O processo estende-se ao longo do corte do maciço neste km.

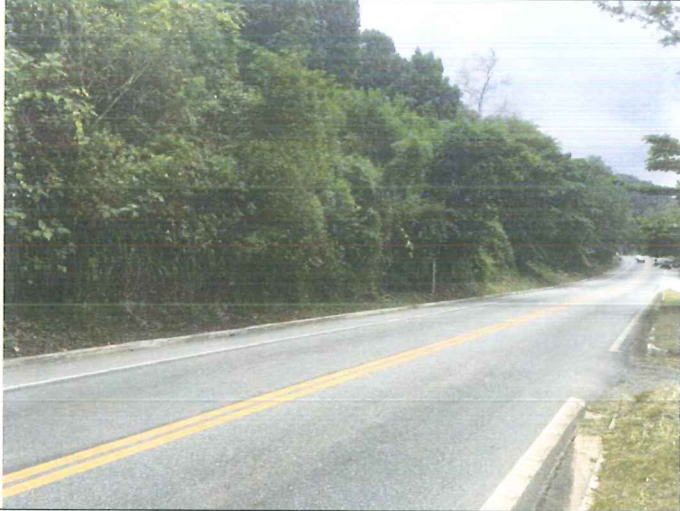
<b>Foto 33:</b> Ponto 033 - Km 490, BR 101.

Coordenadas UTM		Segmento	Direção
570370	7461145	Km 490	Paraty
<b>Avaliação de Risco:</b> Risco de grau médio – R2 devido a processo de queda de blocos rochosos cujo estado de atividade encontra-se adormecido, com inclinação do talude superior a 30° e sentido de caimento para a rodovia. Estilo de processo simples de causas internas atreladas a redução dos parâmetros de resistência e agentes predisponentes associados ao complexo geológico local de fraturamento nas rochas. O processo estende-se ao longo do corte do maciço neste km.

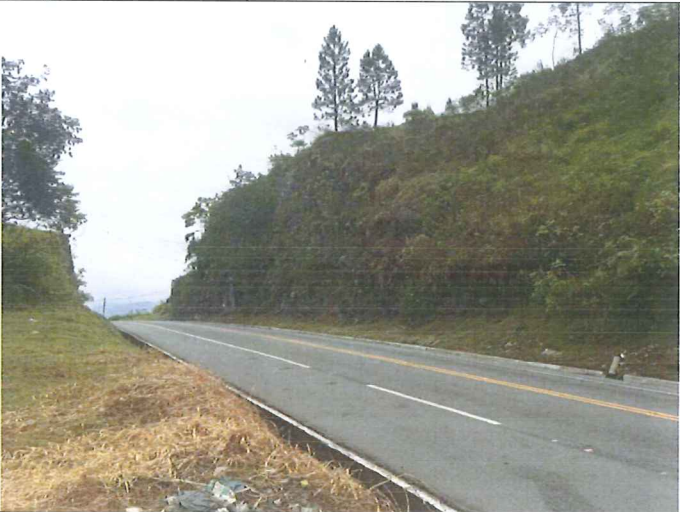
<b>Foto 34:</b> Ponto 034 - Km 490 + 400, BR 101.

Coordenadas UTM		Segmento	Direção
569969	7461272	Km 490 + 400	Paraty
<b>Avaliação de Risco:</b> Risco de grau médio tendendo a alto – R2 a R3 devido a processo de queda de blocos rochosos cujo estado de atividade encontra-se adormecido, com inclinação do talude superior a 30° e caimento no sentido da rodovia. Estilo de processo simples de causas internas atreladas a redução dos parâmetros de resistência e agentes predisponentes associados ao complexo geológico local de fraturamento nas rochas. O processo estende-se ao longo do corte do maciço neste km.

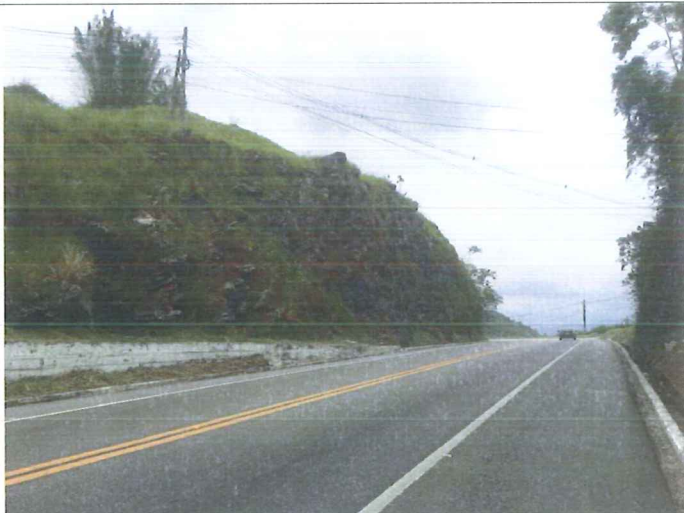
<b>Foto 35:</b> Ponto 035 - Km 490 + 500, BR 101.

Coordenadas UTM		Segmento	Direção
569835	7461362	Km 490 + 500	Rio de Janeiro
<b>Avaliação de Risco:</b> Risco de grau médio tendendo a alto – R2 a R3 devido a processo de queda de blocos rochosos cujo estado de atividade encontra-se adormecido, com inclinação do talude superior a 30°. Estilo de processo simples de causas internas atreladas a redução dos parâmetros de resistência e agentes predisponentes associados ao complexo geológico local de fraturamento nas rochas. O processo estende-se ao longo do corte do maciço neste km.

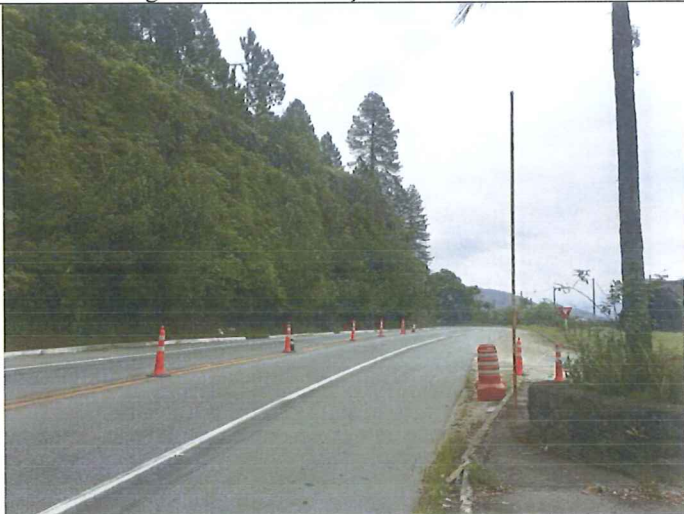
<b>Foto 36:</b> Ponto 036 - Km 493 + 300, BR 101.

Coordenadas UTM		Segmento	Direção
568955	7462460	Km 493 + 300	Paraty
<b>Avaliação de Risco:</b> Risco de grau médio tendendo a alto – R2 a R3 devido a processo de queda de blocos rochosos e vegetação cujo estado de atividade encontra-se adormecido, com inclinação do talude superior a 30° e sentido de caimento para a rodovia. Estilo de processo simples de causas internas atreladas a redução dos parâmetros de resistência e agentes predisponentes associados ao complexo geológico local de fraturamento nas rochas. O processo estende-se ao longo do corte do maciço neste km.

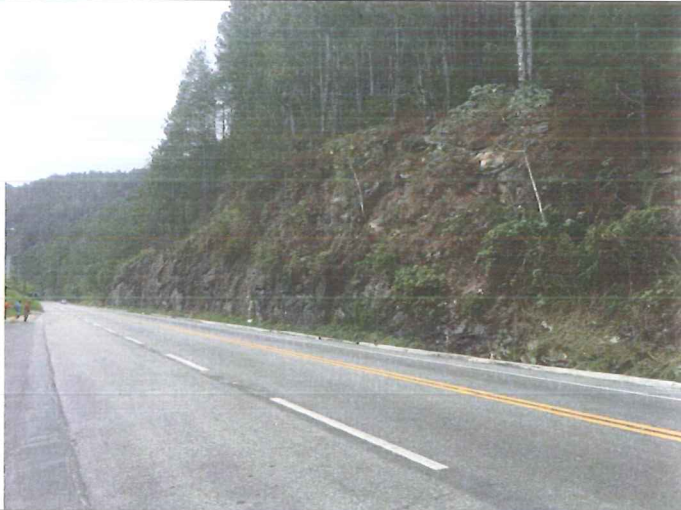
<p><b>Foto 37:</b> Ponto 037 - Km 493 + 600, BR 101.</p>

Coordenadas UTM		Segmento	Direção
569163	7462546	Km 493 + 600	Paraty
<p><b>Avaliação de Risco:</b> Risco de grau médio tendendo a alto – R2 a R3 devido a processo de queda de blocos rochosos e vegetação cujo estado de atividade encontra-se adormecido, com inclinação do talude superior a 30° e sentido de caimento para a rodovia. Estilo de processo simples de causas internas atreladas a redução dos parâmetros de resistência e agentes predisponentes associados ao complexo geológico local de fraturamento nas rochas. O processo estende-se ao longo do corte do maciço neste km.</p>

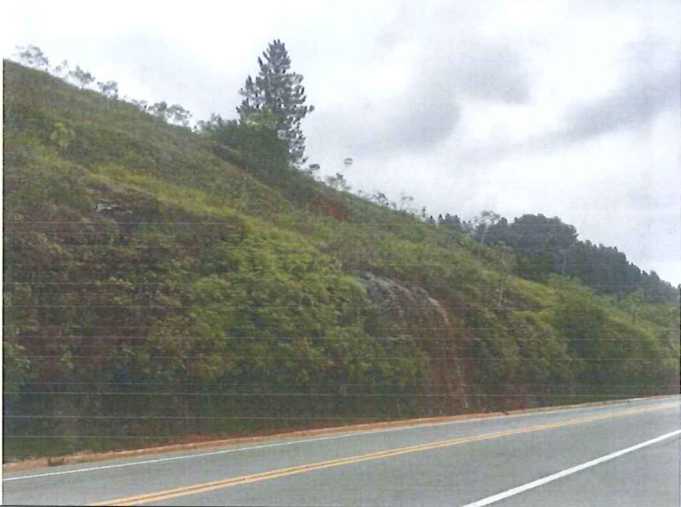
<p><b>Foto 38:</b> Ponto 038 - Km 494 + 600, BR 101.</p>

Coordenadas UTM		Segmento	Direção
569873	7463233	Km 494 + 600	Paraty
<p><b>Avaliação de Risco:</b> Risco de grau médio tendendo a alto – R2 a R3 devido a processo de escorregamento envolvendo solo, rocha e vegetação cujo estado de atividade encontra-se adormecido, com inclinação do talude superior a 30°. Estilo de processo complexo (podendo haver queda de blocos além do escorregamento) de causas intermediárias atreladas a elevação do nível piezométrico em massas homogêneas e agentes efetivos preparatórios associados a pluviosidade e erosão pela água. O processo estende-se ao longo do corte do maciço neste km.</p>

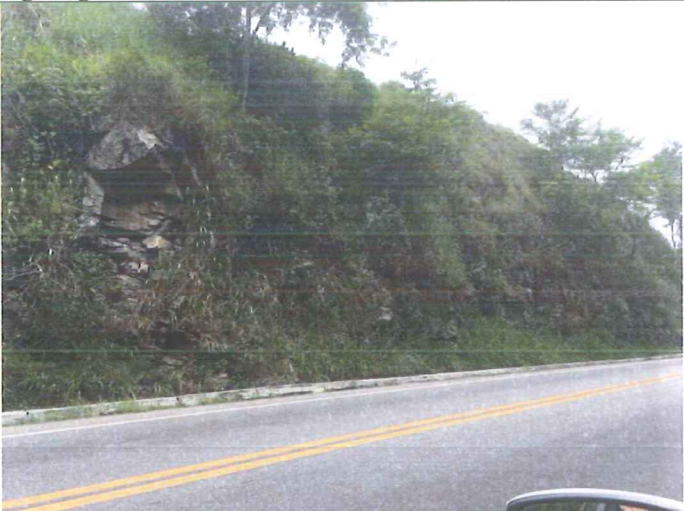
<b>Foto 39:</b> Ponto 039 - Km 495 + 100, BR 101.

Coordenadas UTM		Segmento	Direção
569709	7463541	Km 495 + 100	Rio de Janeiro
<b>Avaliação de Risco:</b> Risco de grau médio tendendo a alto – R2 a R3 devido a processo de queda de blocos rochosos cujo estado de atividade encontra-se adormecido, com inclinação do talude superior a 30°. Estilo de processo simples de causas internas atreladas a redução dos parâmetros de resistência e agentes predisponentes associados ao complexo geológico local de fraturamento nas rochas.

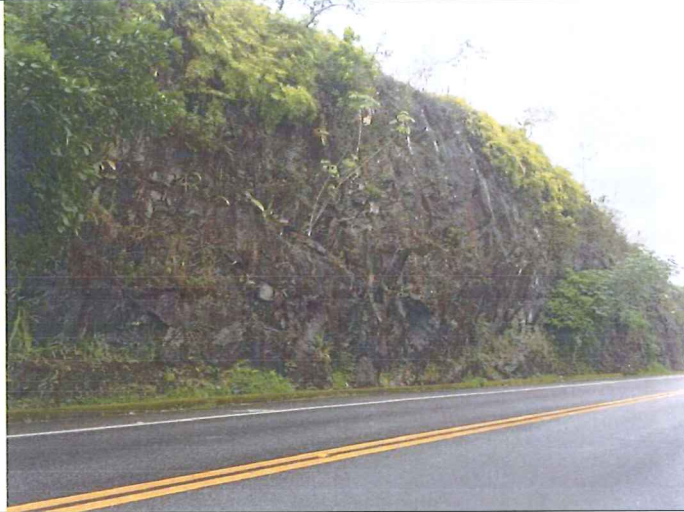
<b>Foto 40:</b> Ponto 040 - Km 507 + 300, BR 101.

Coordenadas UTM		Segmento	Direção
560218	7463235	Km 507 + 300	Paraty
<b>Avaliação de Risco:</b> Risco de grau médio – R2 devido a processo de queda de blocos rochosos cujo estado de atividade encontra-se adormecido, com inclinação do talude superior a 30° e caimento no sentido da rodovia. Estilo de processo simples de causas internas atreladas a redução dos parâmetros de resistência e agentes predisponentes associados ao complexo geológico local de fraturamento nas rochas. O processo estende-se ao longo do corte do maciço neste km.

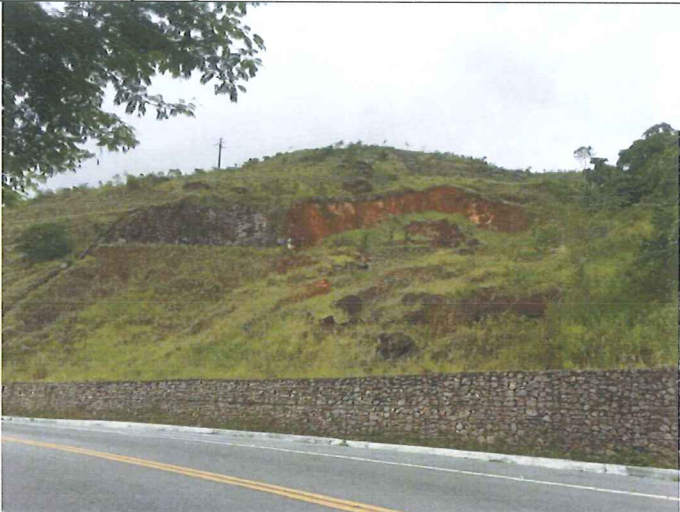
<b>Foto 42:</b> Ponto 042 - Km 515 + 400, BR 101.

Coordenadas UTM		Segmento	Direção
557461	7458247	Km 515 + 400	Paraty
<b>Avaliação de Risco:</b> Risco de grau médio – R2 devido a processo de escorregamento envolvendo solo e rocha cujo estado de atividade encontra-se adormecido, com inclinação do talude superior a 30°. Estilo de processo simples de causas externas atreladas a mudanças na geometria do sistema e agentes efetivos preparatórios associados a pluviosidade e erosão pela água.

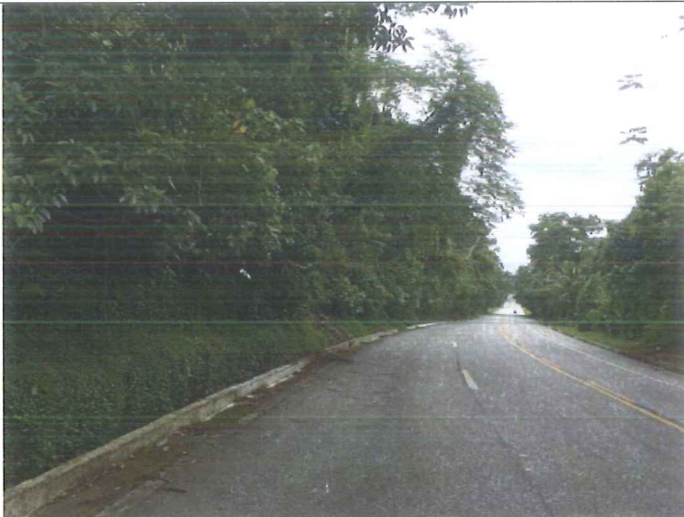
<p><b>Foto 43:</b> Ponto 043 - Km 516 + 600, BR 101.</p>

Coordenadas UTM		Segmento	Direção
556959	7457431	Km 516 + 600	Paraty
<p><b>Avaliação de Risco:</b> Risco de grau médio tendendo a alto – R2 a R3 devido a processo de escorregamento envolvendo solo, vegetação e rocha cujo estado de atividade encontra-se adormecido, com inclinação do talude superior a 30°. Estilo de processo simples de causas externas atrelado a mudanças na geometria do sistema e agentes efetivos preparatórios associados a pluviosidade e erosão pela água. O processo estende-se ao longo do corte do talude neste km.</p>

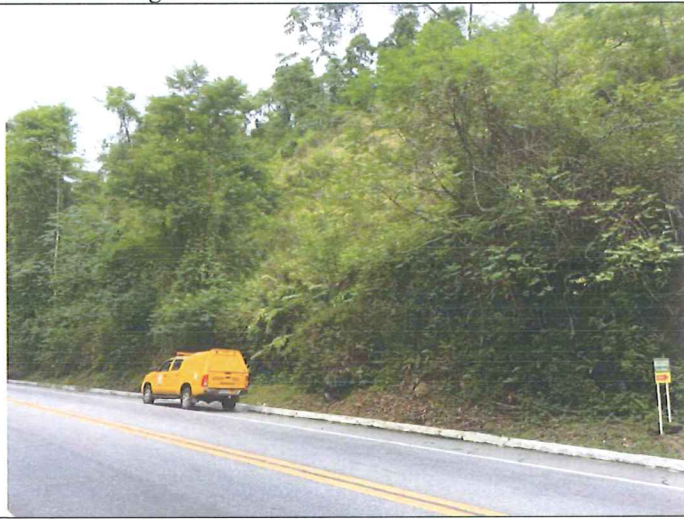
<p><b>Foto 44:</b> Ponto 044 - Km 517, BR 101.</p>

Coordenadas UTM		Segmento	Direção
556776	7456952	Km 517	Paraty
<p><b>Avaliação de Risco:</b> Risco de grau médio tendendo a alto – R2 a R3 devido a processo de queda de blocos rochosos e vegetação cujo estado de atividade encontra-se adormecido, com inclinação do talude superior a 30° e sentido de caimento para a rodovia. Estilo de processo simples de causas internas atreladas a redução dos parâmetros de resistência e agentes predisponentes associados ao complexo geológico local de fraturamento nas rochas. O processo estende-se ao longo do corte do talude neste km.</p>

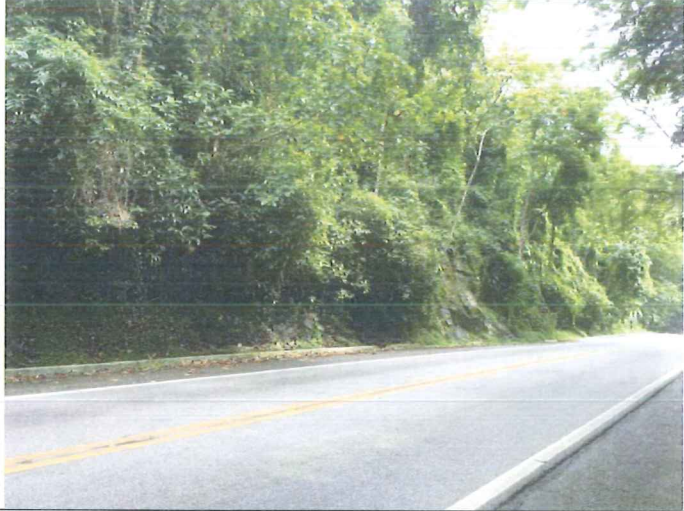
<b>Foto 45:</b> Ponto 045 - Km 518 + 700, BR 101.

Coordenadas UTM		Segmento	Direção
556969	7456081	Km 518 + 700	Paraty
<b>Avaliação de Risco:</b> Risco de grau baixo – R1 devido a processo de queda de blocos rochosos e vegetação cujo estado de atividade encontra-se adormecido, com inclinação do talude superior a 30° e sentido de caimento para a rodovia. Estilo de processo simples de causas internas atreladas a redução dos parâmetros de resistência e agentes predisponentes associados ao complexo geológico local de fraturamento nas rochas. O processo estende-se ao longo do corte do talude neste km.
