RELATÓRIO Nº 04

29 de maio de

2018

**RELATÓRIO TÉCNICO PARA AVALIAÇÃO DE RISCO
GEOLÓGICO NA ESTRADA VEREADOR BENEDITO
ADELINO, REF. IC 081/14 – MPRJ 2014.00828498**

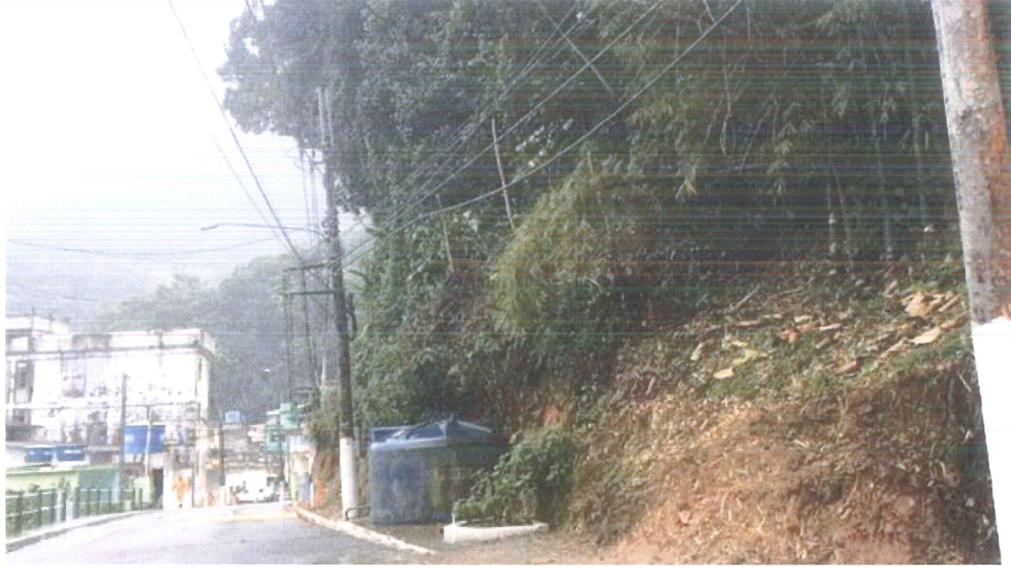
Foto 01: Ponto 01, Bomfim.

Coordenadas UTM		Bairro	Direção
568456	7454186	Bomfim	Retiro
Avaliação de Risco: Risco de grau médio – R2. Unidade de solo sobre rocha, com risco médio em localidade de risco potencial alto, com suscetibilidade a movimento translacional simples de solo, com estado de atividade inativo, sendo necessário a conclusão das obras do Estado para estabilização da encosta.

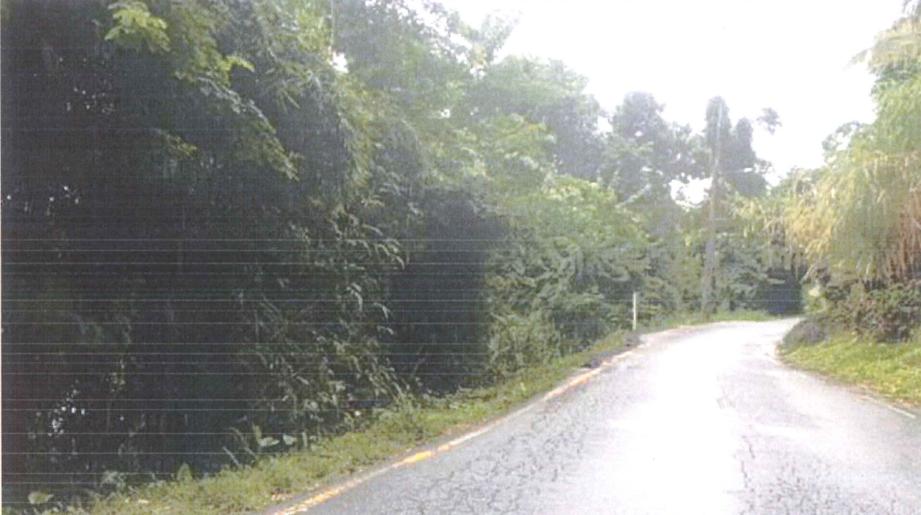
Foto 02: Ponto 02, Tanguá

Coordenadas UTM		Bairro	Direção
565568	7454822	Tanguá	Duas: Bomfim e Retiro
Avaliação de Risco: Risco de grau alto – R3. Ponto localizado entre as unidades de solo sobre rocha e solo residual, com risco médio, em localidade com potencial de risco alto, suscetibilidade a movimentos translacional de solo, com estado de atividade paralisado indicando recuo da encosta a jusante e comprometimento do acesso.

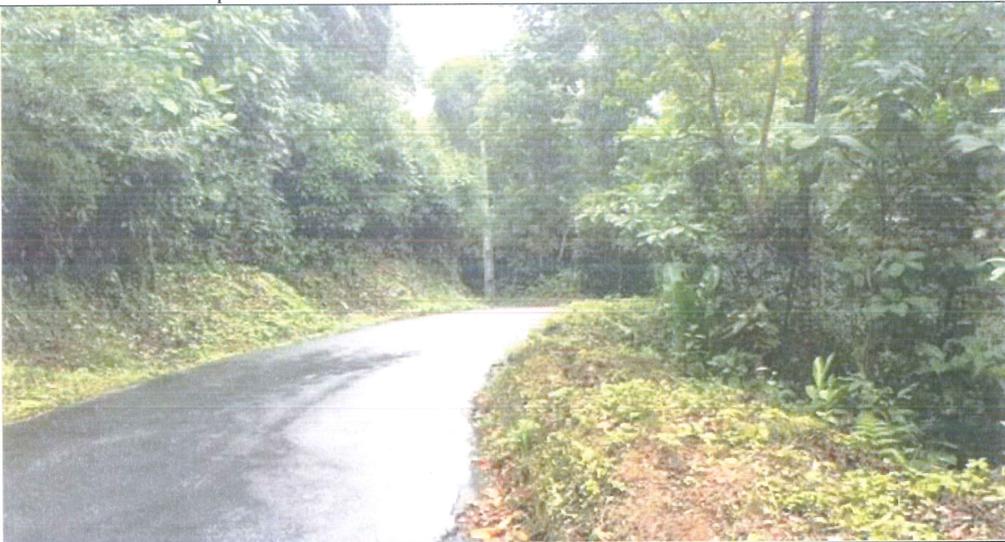
Foto 03: Ponto 03, Tanguá.

Coordenadas UTM		Segmento	Direção
566139	7455656	Tanguá	Retiro
Avaliação de Risco: Risco de grau médio – R2. Ponto localizado em trecho onde predomina a unidade de solo sobre rocha, com risco médio, suscetibilidade a movimentos translacional de solo associado a deficiência do sistema de drenagem superficial, com estado de atividade paralisado indicando recuo da encosta a jusante e comprometimento do acesso por estreitamento da via.

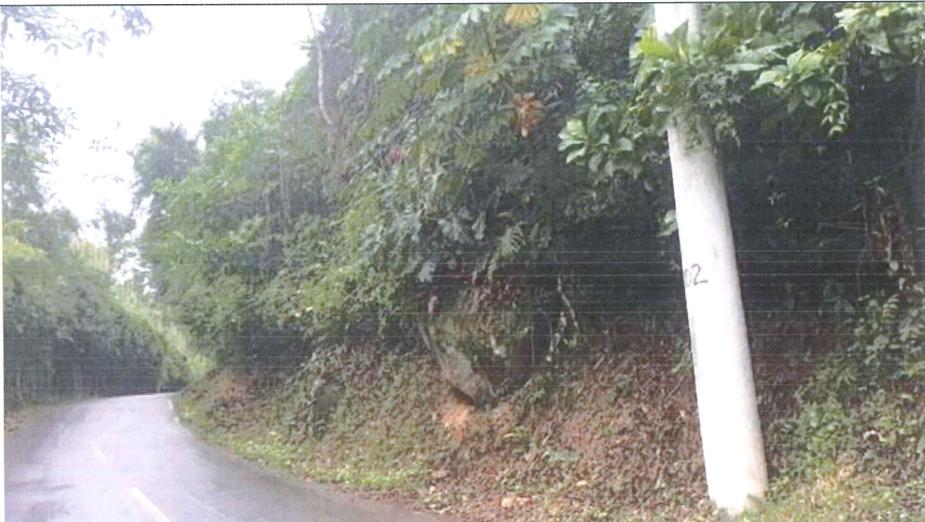
Foto 04: Ponto 04, Tanguá

Coordenadas UTM		Bairro	Direção
566232	7455942	Tanguá	Retiro
Avaliação de Risco: Risco de grau alto – R3. Ponto localizado em trecho onde predomina a unidade de solo residual, com risco alto, suscetibilidade a deslizamento de bloco de dimensões métricas, com estado de atividade adormecido.

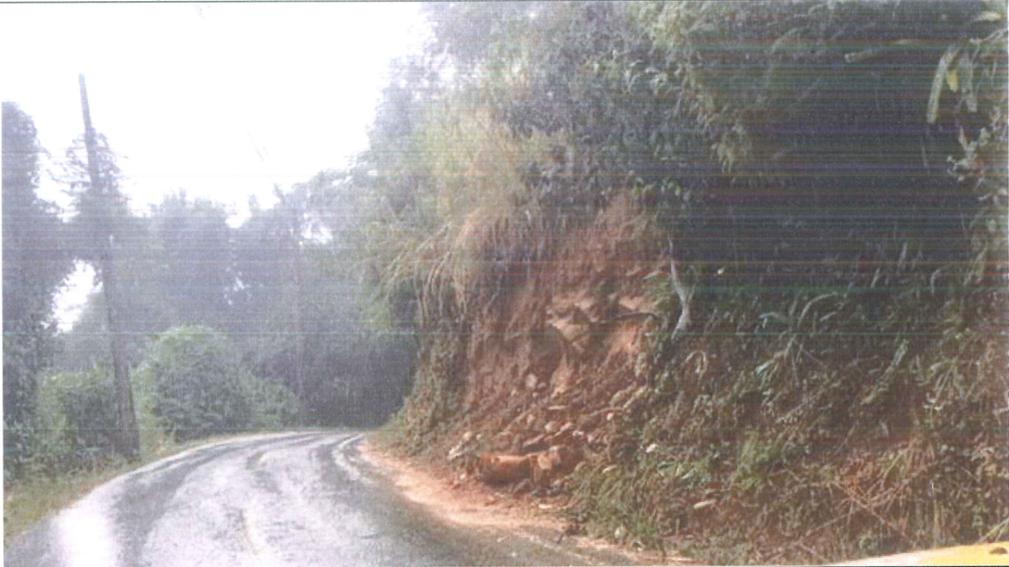
Foto 05: Ponto 05, Retiro.

Coordenadas UTM		Bairro	Direção
567954	7457146	Retiro	Retiro
Avaliação de Risco: Risco de grau alto – R3. Ponto localizado entre as unidades de solo residual e talus, com risco alto, em localidade com potencial crítico a movimentos de massa, com estado de atividade ativo indicado pela cicatriz de escorregamento pretérita.
