**RELATÓRIO Nº 07**

**RELATÓRIO DE ÁREA DE ALAGAMENTO SOBRE  
INFLUÊNCIA DAS MARÉS**

**Secretaria Executiva de Proteção e Defesa Civil**

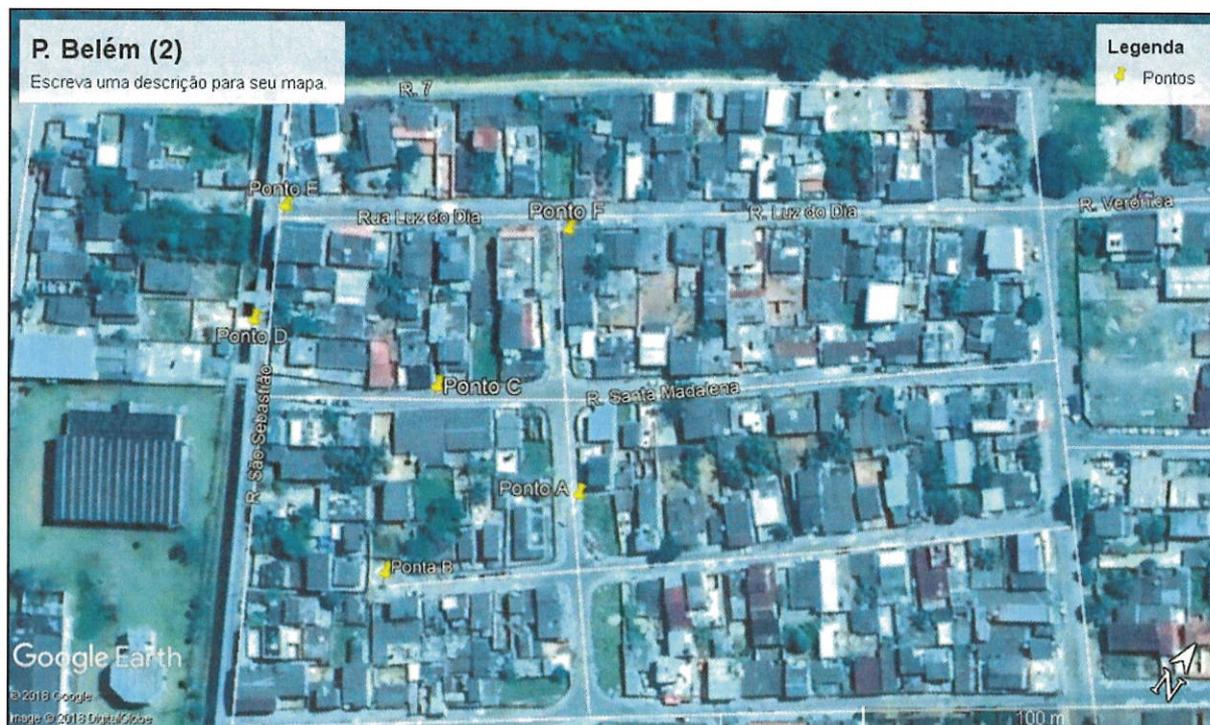
**Imagem 02:** Identificação dos pontos de referência vistoriados (Fonte: gerado através do *software Google Earth*).

O nível de pontos de referências, nas ruas e em local onde foi registrada uma lâmina d'água significativa nos últimos 4 anos, encontra-se registrada na **imagem 02**, de acordo com a seguinte descrição:

- Ponto A, na Rua Lazaro local com nível mais baixa, consideraremos como cota 0 (zero);
- Ponto B, na Rua São Tomé, nível 0,48 metros;
- Ponto C, na Rua Santa Madalena nível 0,26 metros;
- Ponto D, na Rua São Sebastião, nível 0,49 metros;
- Ponto E, no início da Rua Luz do Dia com nível 0,32 metros e;
- Ponto F, na Esquina da Rua Luz do Dia com a Rua Lazaro, foi identificado evidências de onde a lâmina d'água atingiu o nível mais alto últimos 4 anos, 1,025 metros, em

relação ao Ponto A, com a influência da maré alta coincidindo com grande índice pluviométrico. Nível este superior aos níveis de todas as residências pesquisadas.

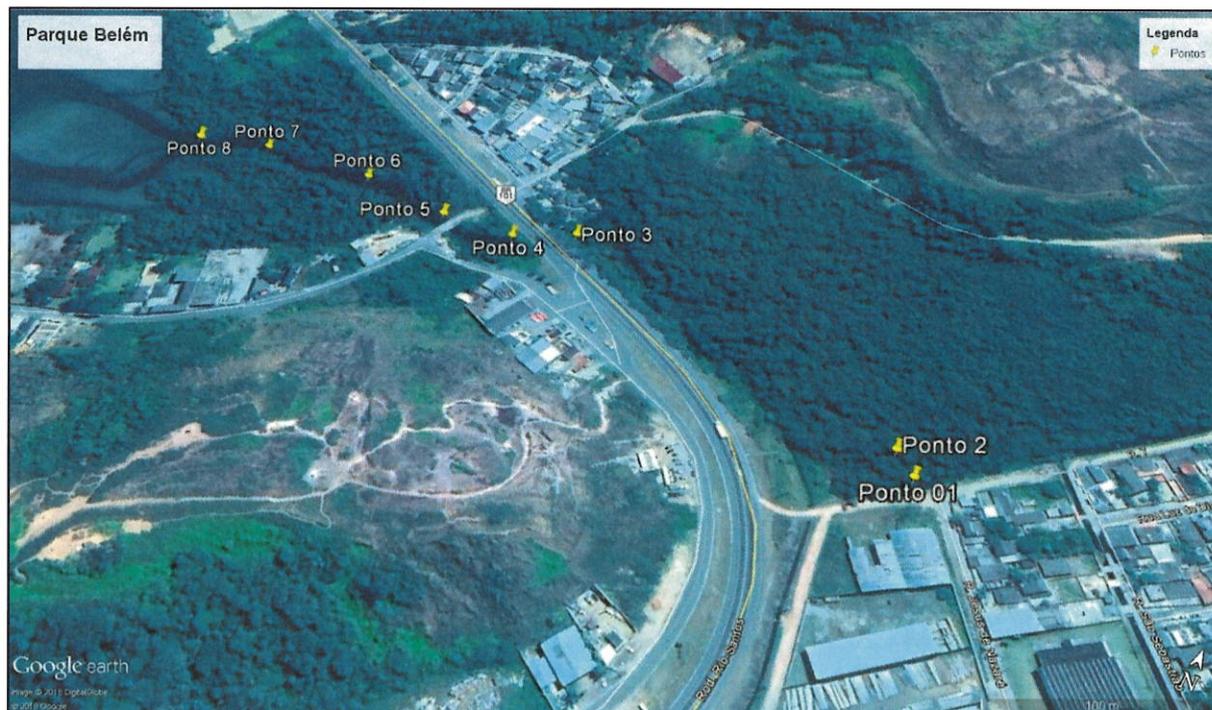
**Imagem 03:** Identificação dos pontos vistoriados ao longo da Rodovia Haroldo Fernandes Duarte e em canal localizado no Parque Belém. (Fonte: gerado através do *software Google Earth*).

Posteriormente foi realizada vistoria, em 06 de junho de 2018, para verificar a profundidade do canal com maré de aproximadamente 1 metro, da Rodovia Procurador Haroldo Fernandes Duarte até o mar, onde foram verificados, 6 (seis) pontos. Concomitantemente, no canal no Parque Belém, 2 (dois) pontos, um no final, onde o canal entra no mangue e um em estrangulamento dentro do mangue, conforme a **imagem 03**, cujas descrições encontram-se no anexo 03 do presente.

Da rodovia até o mar constatou-se que os pontos com menor profundidade, são locais onde o canal aumenta a largura, logo não causando grandes retenções.

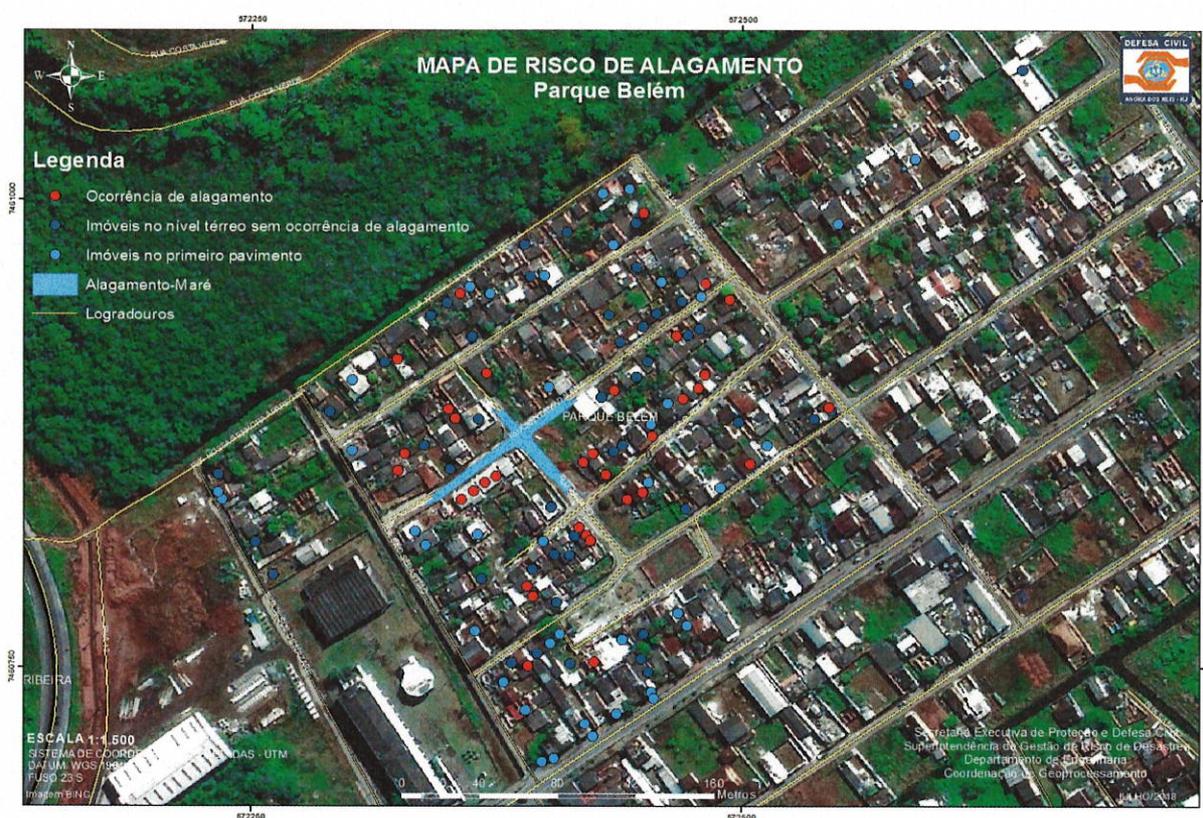
**Imagem 05:** Identificação de imóveis com histórico de alagamento em períodos de grande precipitação no Parque Belém. (Fonte: sobrevoo por drone realizado em 15/05/2018).

Em entrevista com os moradores, realizada por esta Secretaria para verificar áreas de risco, foi identificado nesta área, os imóveis com histórico de alagamento em períodos com grandes precipitações, coincidindo com a maré alta, conforme imagem obtida por sobrevoo de 15 de maio de 2018 (**imagem 05**).

Devemos atentar para que grande parte dos imóveis do bairro foram edificados em cotas abaixo dos níveis registrados o que pode ocorrer alagamentos durante fortes precipitações coincidindo com maré alta, como os eventos excepcionais ocorridos em 2002 e 2010.

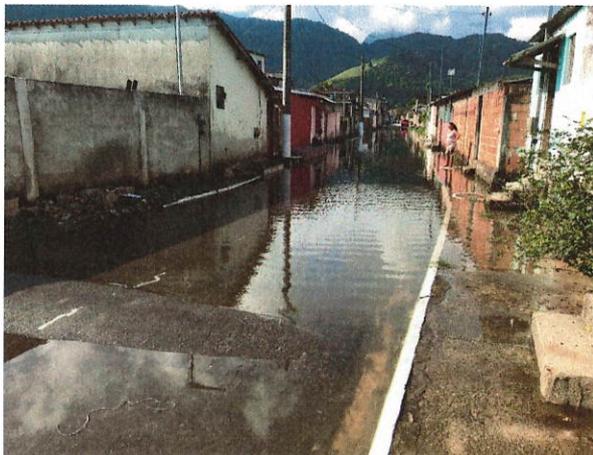
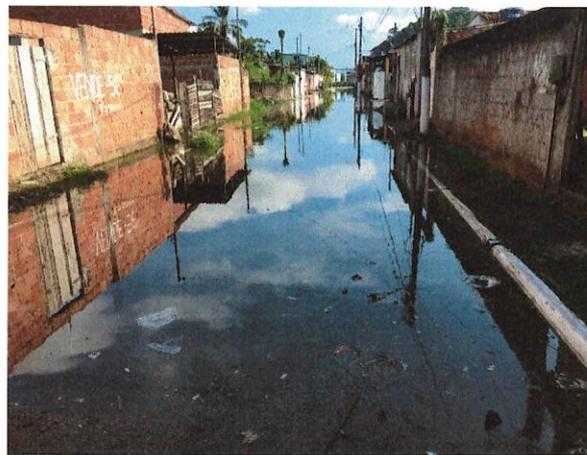
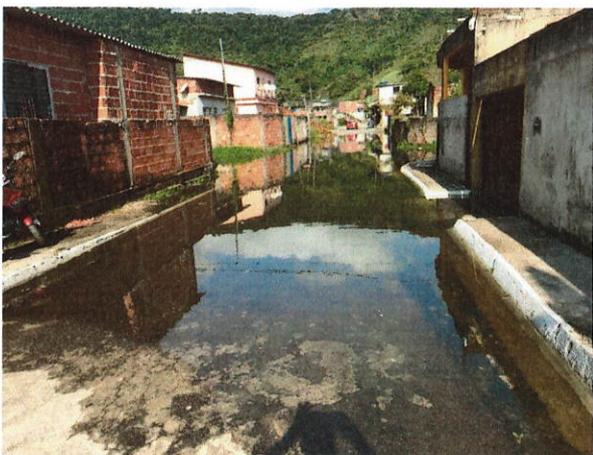
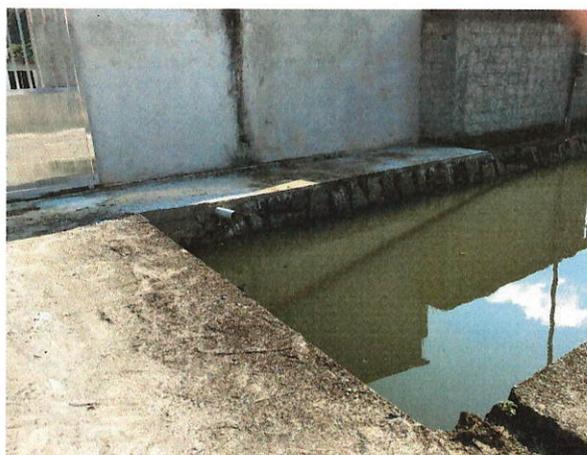
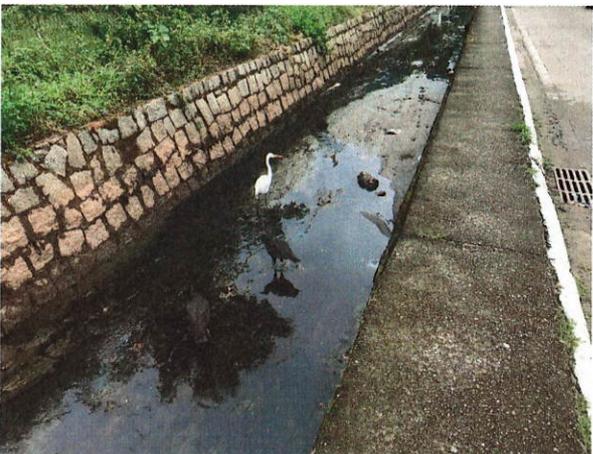
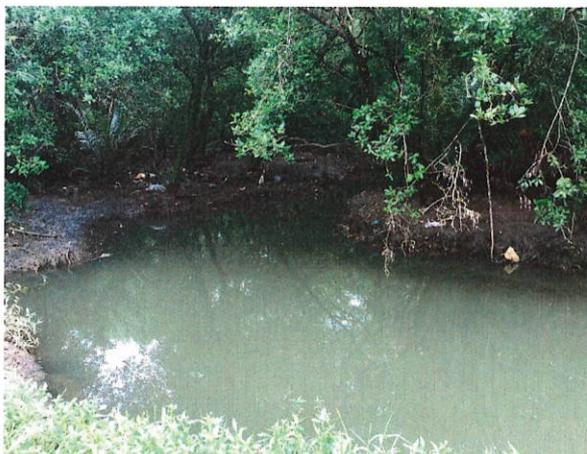
A segunda vistoria ocorreu no dia 17 de maio de 2018, as 10:50 horas e a maré registrada foi de 0,10 metros, foi constatado que o canal transversal a rua Santa Madalena está assoreado e o canal paralelo ao mangue está assoreado está com pontos de retenção, causado por represamento no final, parte dentro do mangue, conforme imagens 6 a 11 presentes no anexo 01.

**Imagem 06:** Rua Santa Madalena, tirada próximo ao canal.

**Imagem 07:** Rua Santa Madalena, tirada de frente para o canal.

**Imagem 08:** Rua Lazaro, transversal a Rua Santa Madalena.

**Imagem 09:** Canal transversal a Rua Santa Madalena.

**Imagem 10:** Canal transversal.

**Imagem 11:** Canal com retenção.

Concluímos que trata-se de um loteamento em com cota próxima ao nível do mar e vulnerável as variações de maré, sendo indicado intervenções imediatas para a limpeza e desassoreamento dos canais de drenagem e a abertura do canal de ligação com o mar, em trecho do mangue, conforme indicado nos pontos de estrangulamentos apresentados no anexo 03.

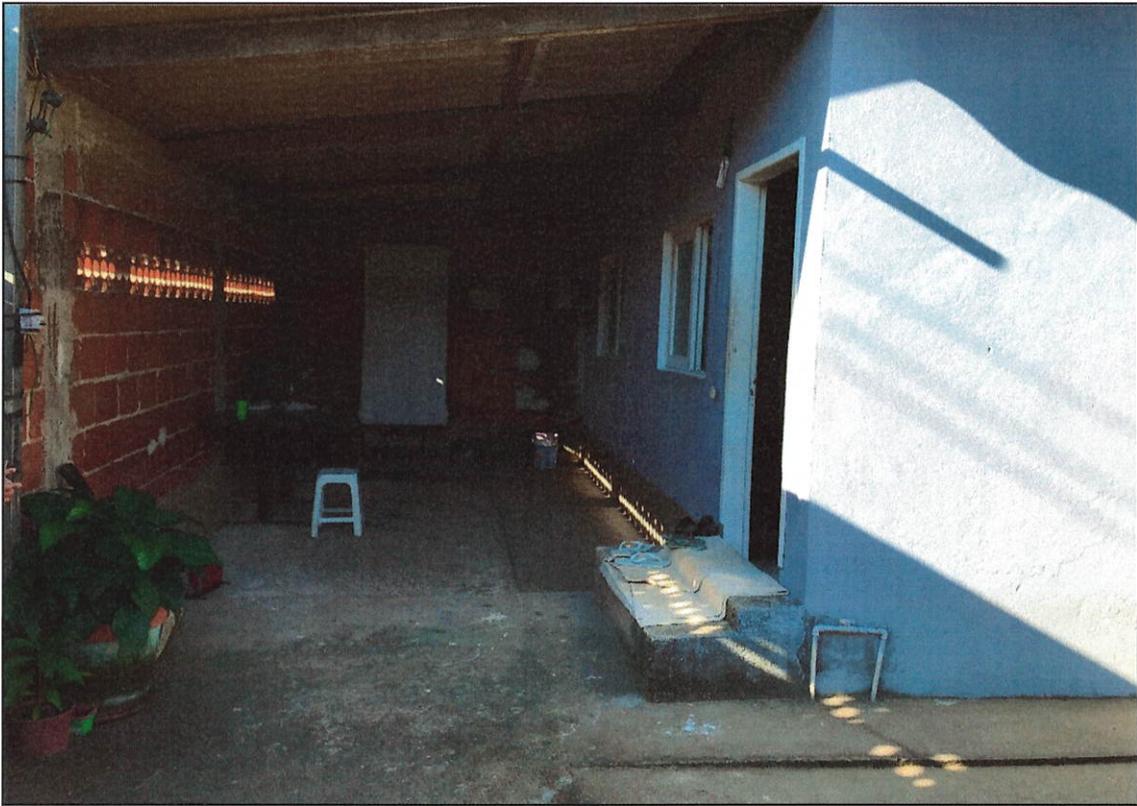
Imagem 12 – Imóvel 01

Imóvel 01
<p><b>Endereço:</b> Rua Santa Madalena, nº 191</p> <p><b>Bairro:</b> Parque Belém.</p> <p><b>Coord.:</b> 572352 / 7460841</p>
<p><b>Característica do imóvel:</b> Imóvel em alvenaria, com 5 cômodos, 1 pavimento, sem laje, coberta com telha de fibrocimento, com pé direito de 2,74 metros</p>
<p><b>Avaliação do nível com relação ao ponto A:</b> Cota de aproximadamente 0,70 em relação ao Ponto A, lâmina d'água declarada alcança dentro do imóvel 0,30 metros e na rua 1,00 metro, em períodos com alta precipitação coincidindo com a mare alta.</p>
<p><b>Morador:</b> CHARLES PEREIRA DA SILVA, RG. 30306104-8.</p>
<p><b>Tempo de residência:</b> 6 anos.</p>
<p><b>Composição familiar:</b> Charles Pereira da Silva – 21 anos, Lucas Pereira da Silva – 19 anos, Matheus Pereira da Silva – 19 anos e Cintia Pereira da Silva – 23 anos.</p>

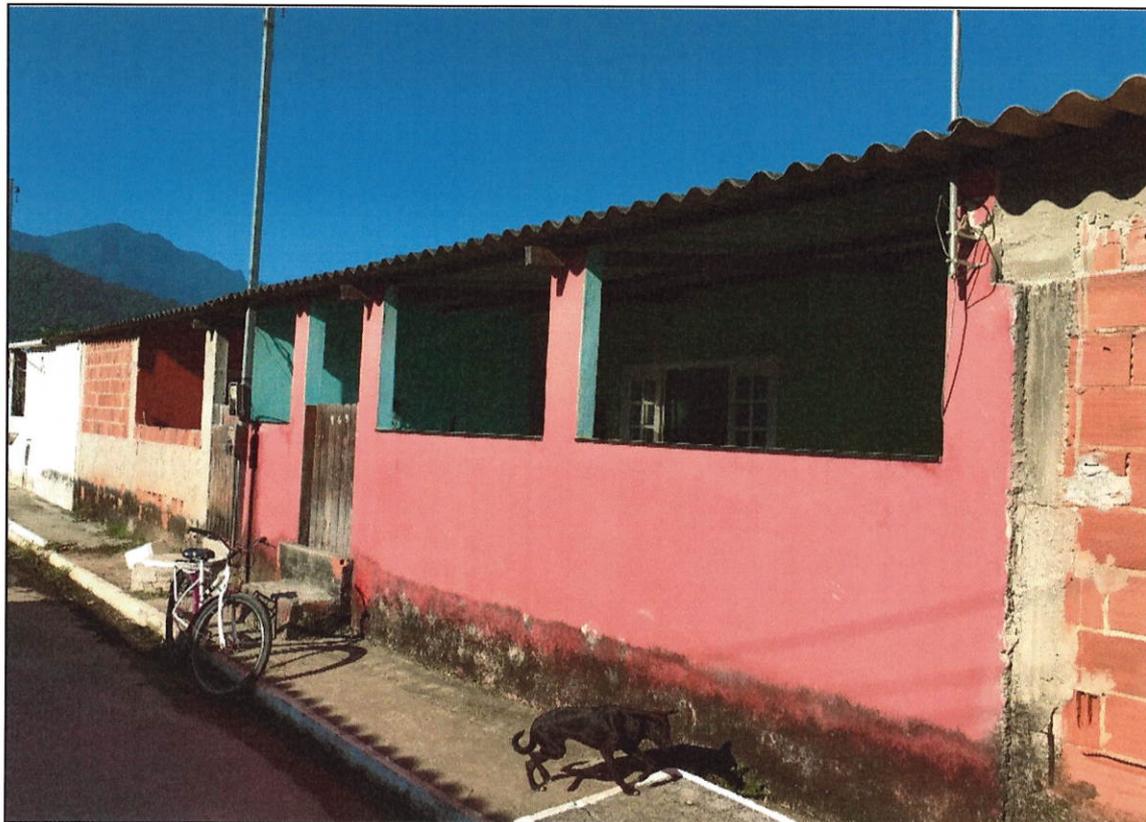
Imagem 13 – Imóvel 02

**Avaliação do nível com relação ao ponto A:** cota de aproximadamente 0,70 em relação ao Ponto A, lâmina d'água declarada alcança dentro do imóvel 0,30 metros e na rua 1,00 metro, em períodos com alta precipitação coincidindo com a mare alta.

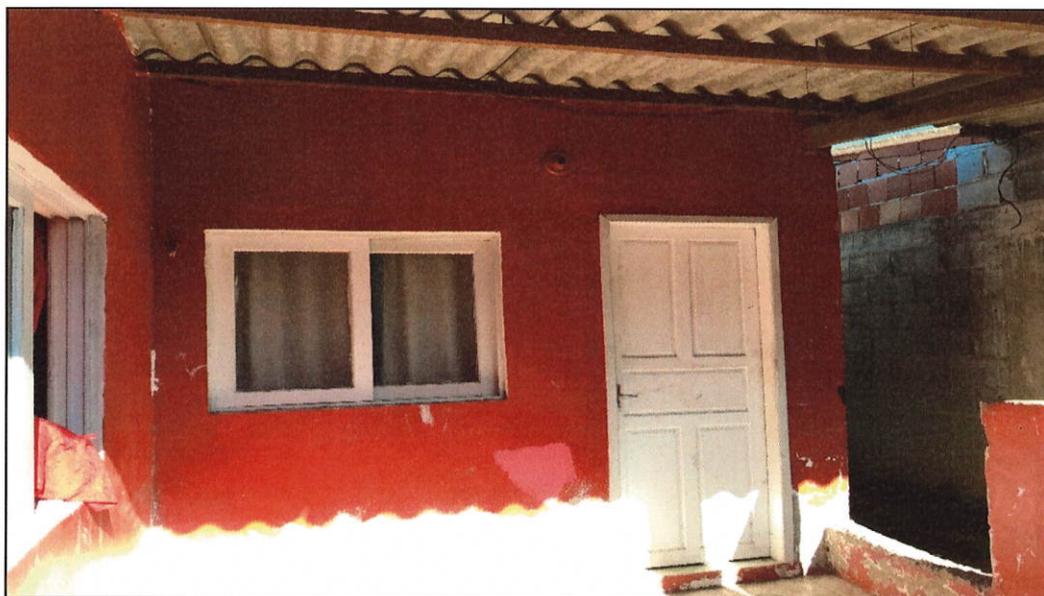
Imagem 14 – Imóvel 03

**Avaliação do nível com relação ao ponto A:** Cota 0,72, com relação ao ponto A e de aproximadamente 0,70 em relação a rua, lâmina d'água declarada alcança dentro do imóvel 0,30 metros e na rua 1,00 metro, em períodos com alta precipitação coincidindo com a mare alta.

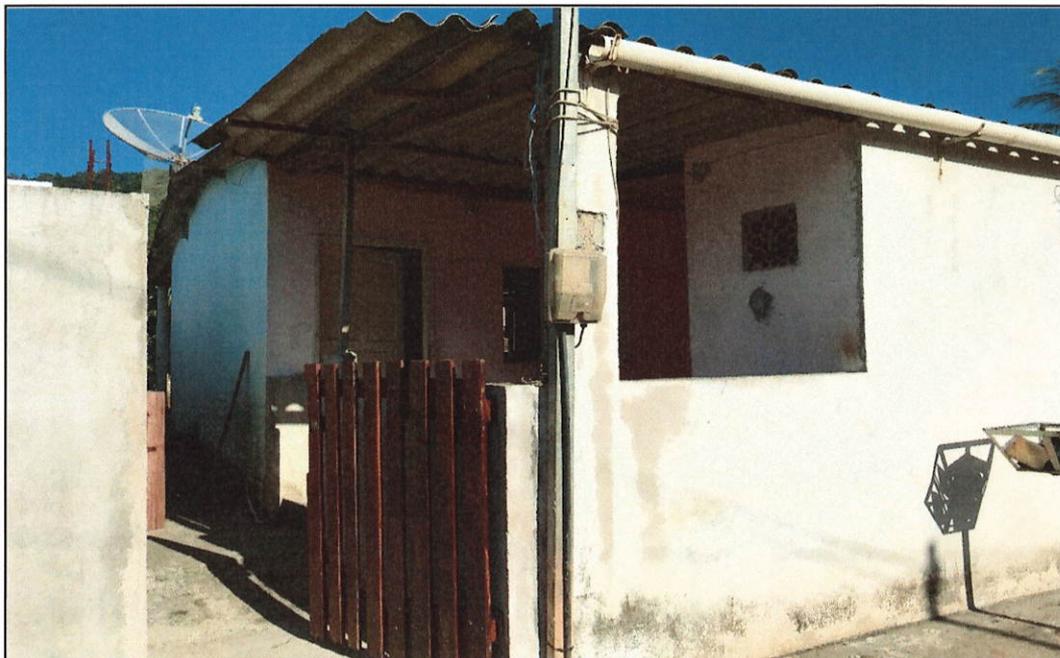
Imagem 15 – Imóvel 04

**Avaliação do nível com relação ao ponto A:** Cota de aproximadamente 0,70 em relação a rua, lâmina d'água declarada alcança dentro do imóvel 0,30 metros e na rua 1,00 metro, em períodos com alta precipitação coincidindo com a mare alta.

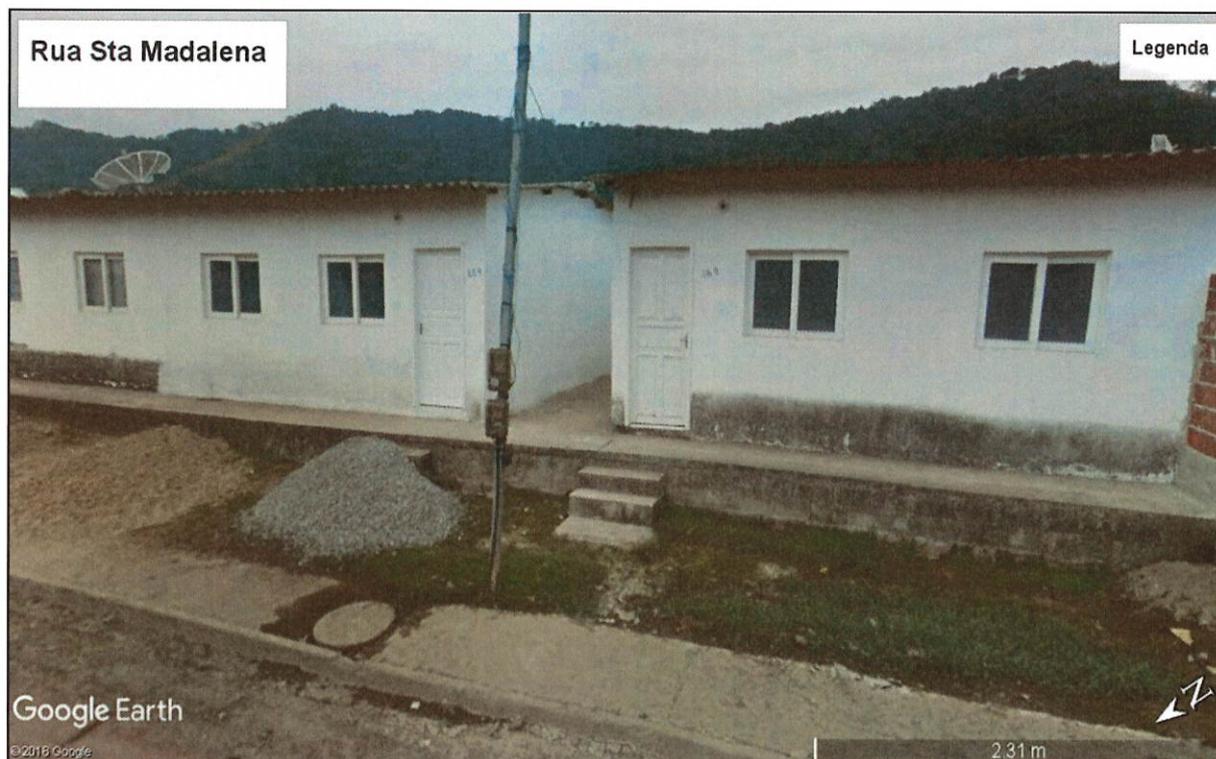
Os imóveis acima, segundo informações dos moradores, foram construídos pela Prefeitura e estão em cota de aproximadamente 0,70 metros acima ao nível da rua, conforme **imagem 16** do ano de 2011.

**Imagem 16:** Casas construídas em cota 0,70 m acima do nível da rua Santa Madalena – Parque Belém. (Fonte: gerado através do *software Google Earth*).

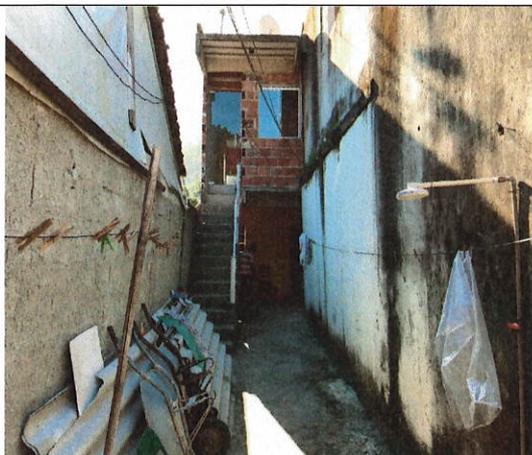
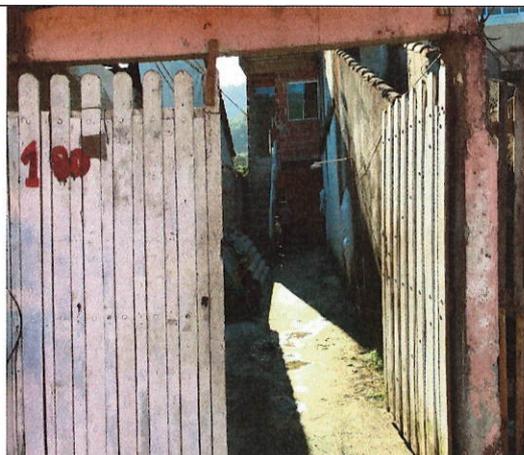
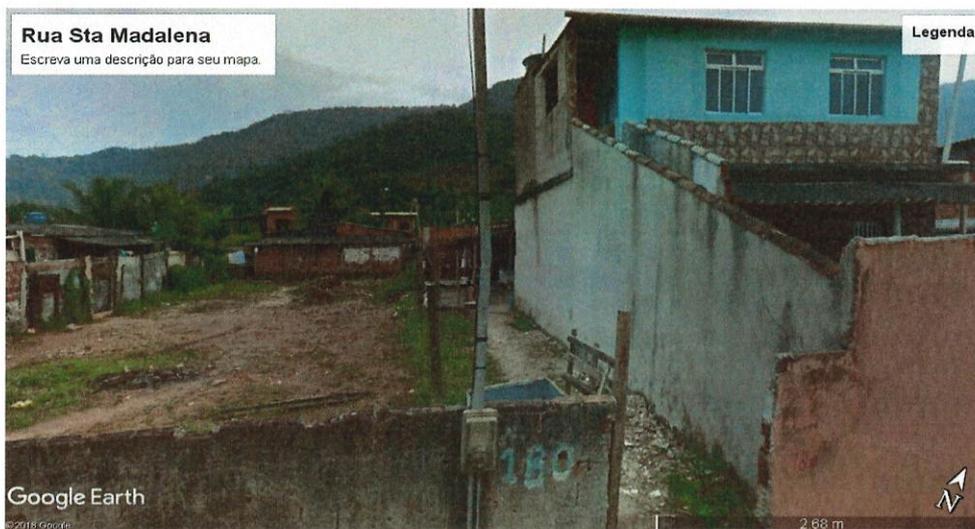
**Avaliação do nível com relação ao ponto A:** Lâmina d'água alcança 0,25 metros, em períodos com grandes precipitações e coincidentes com maré alta.

Imagens 17 -19 – Imóvel 05. A imagem 19 mostra o mesmo local da residência no ano de 2011, demonstrando que a mesma foi construída após este ano.

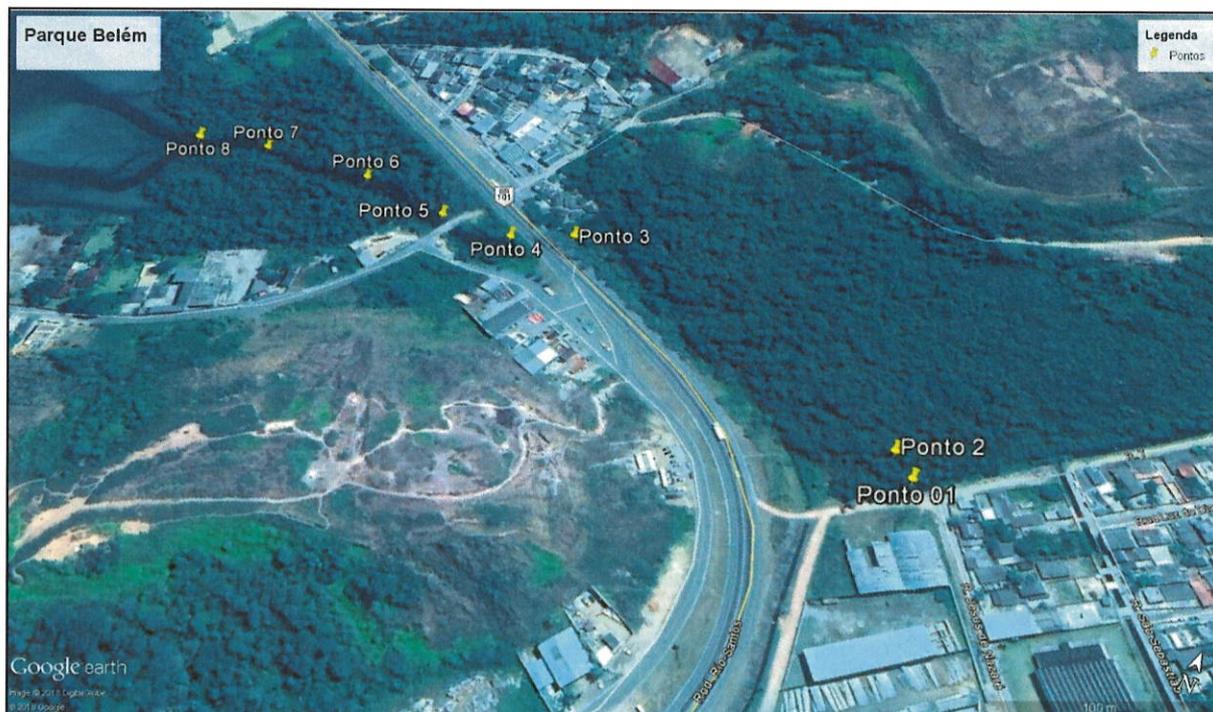
Imagem 29: Identificação dos pontos vistoriados ao longo da Rodovia Haroldo Fernandes Duarte e em canal localizado no Parque Belém. (Fonte: gerado através do *software Google Earth*).

**Ponto 1** com coordenadas 0572206 / 7460855, no final do canal com profundidade de 1,30 metros.

**Ponto 2** com coordenadas 0572194 / 7460868, dentro do mangue com estrangulamento e profundidade de 0,50 metros, causando uma grande retenção, conforme demonstra a variação de profundidade, notou-se também uma grande elevação dos níveis no mangue em virtude de lixos lançados no canal e carregada para o centro do mangue pela maré alta combinada como grandes precipitações, ficando ali depositados, deixando grandes áreas com níveis muito elevadas.

**Ponto 3** com coordenadas 0571982 / 7460945, onde há três galerias que passam por baixo da Rodovia, cada uma com uma profundidade, sendo respectivamente 1,70 metros, 1,10 metros e 0,60 metros no sentido Paraty – Angra.

**Ponto 6** com coordenadas 0571840 / 7460944, com profundidade de 1,60 metros.

**Ponto 7** com coordenadas 0571763 / 7460946, com profundidade de 1,20 metros.

**Ponto 8** com coordenadas 0571715 / 7460929, com profundidade de 1,00 metro.

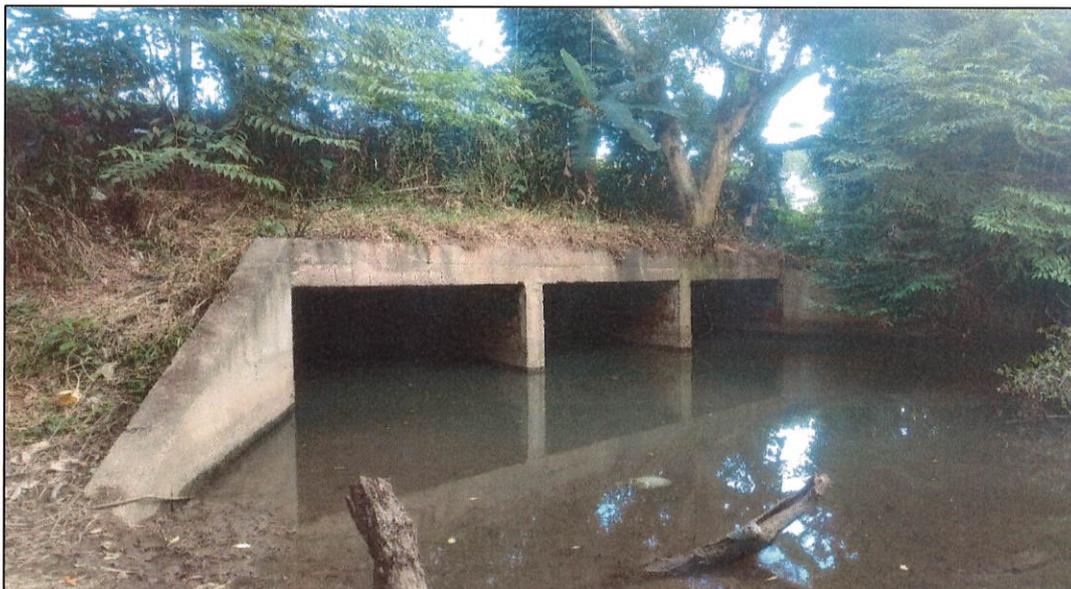
**Imagem 30:** Vista do ponto 04. (Fonte: Defesa Civil, 2018).

**Ponto 4** (imagem 30) com coordenadas 0571948 / 7460929, com as mesmas profundidades do Ponto 3, com altura na cota 1,32 metros em relação ao Ponto A, segundo informação de moradores em 2002 a lâmina d'água ultrapassou este ponto, logo causou alagamento em todas as casas levantadas

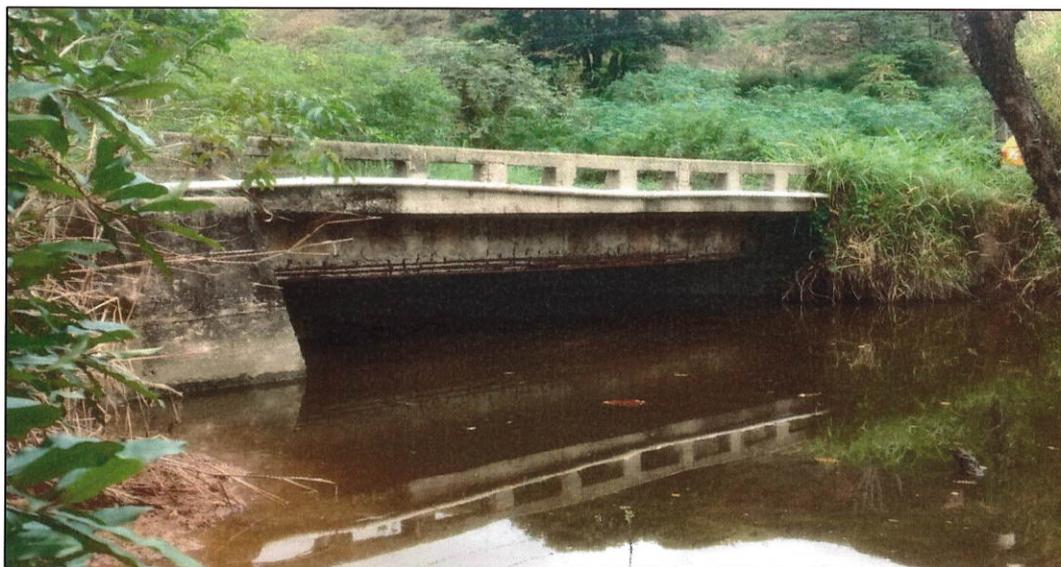
**Imagem 31:** Vista do ponto 05. (Fonte: Defesa Civil, 2018).

**Ponto 5 (imagem 31)** com coordenadas 0571901 / 7460931, com profundidade de 1,05 metros, próximo a este ponto encontra-se uma ponte desativada com as dimensões de 10 metros de comprimento por 7 metros de largura e com a estrutura toda comprometida, que provoca retenção durante estes eventos.

Aconselhamos também que seja promovida a demolição da ponte após a Rodovia, por provocar retenção, com a estrutura em colapso e sendo usada para descarte de entulhos em ambos os lados do canal.
