RELATÓRIO Nº 08

22 de novembro de

2018

**PERÍCIA E AVALIAÇÃO DE RISCO OBRAS DE
CONTENÇÃO DO ESTADO NO MUNICÍPIO DE ANGRA DOS
REIS**

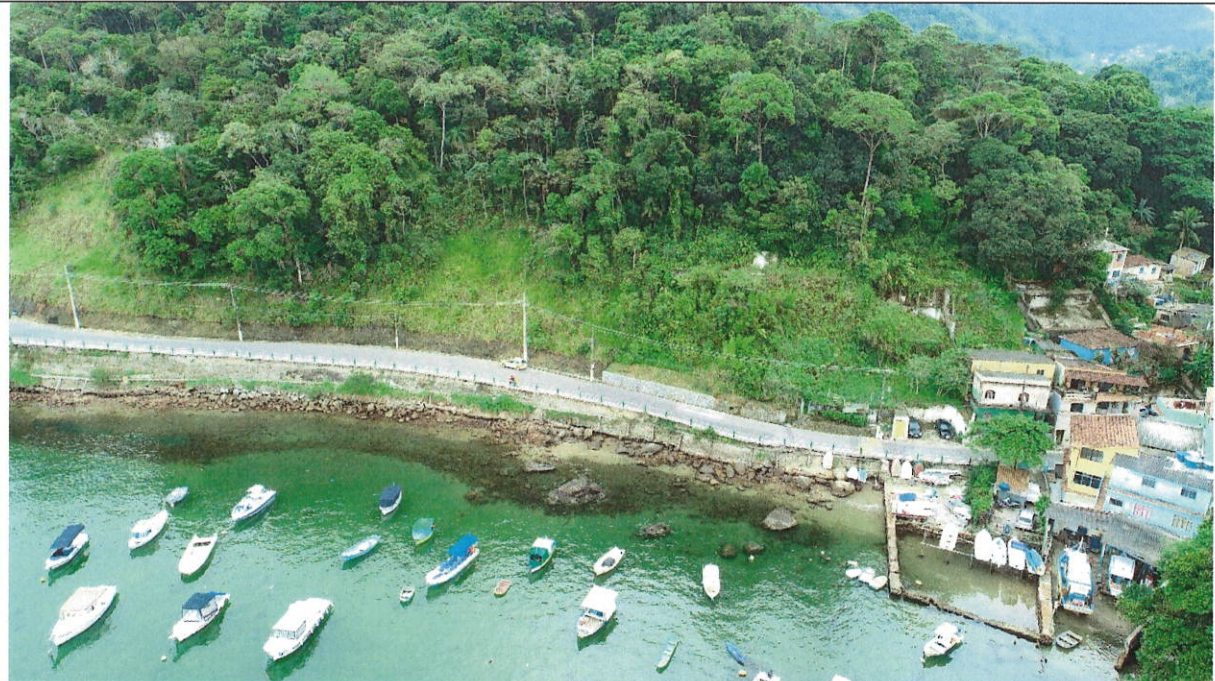
Coordenadas UTM		Diagnóstico
568602	7454094	Encosta na estrada de acesso ao bairro Bonfim com obra pendente de conclusão, do sistema de drenagem e de contenção da base do aterro e risco de perda de parte representativa dos investimentos.

Avaliação de Risco: Risco de grau alto – R3 de movimento translacional da encosta, devido a possibilidade de recalque da via de acesso a necessidade de conclusão do solo grampeado em trecho onde houve remoção de imóvel e a conclusão do sistema de drenagem pluvial da encosta.

Fotos 01: Vista geral encosta do Bonfim, foto SMA de 27/11/2018.

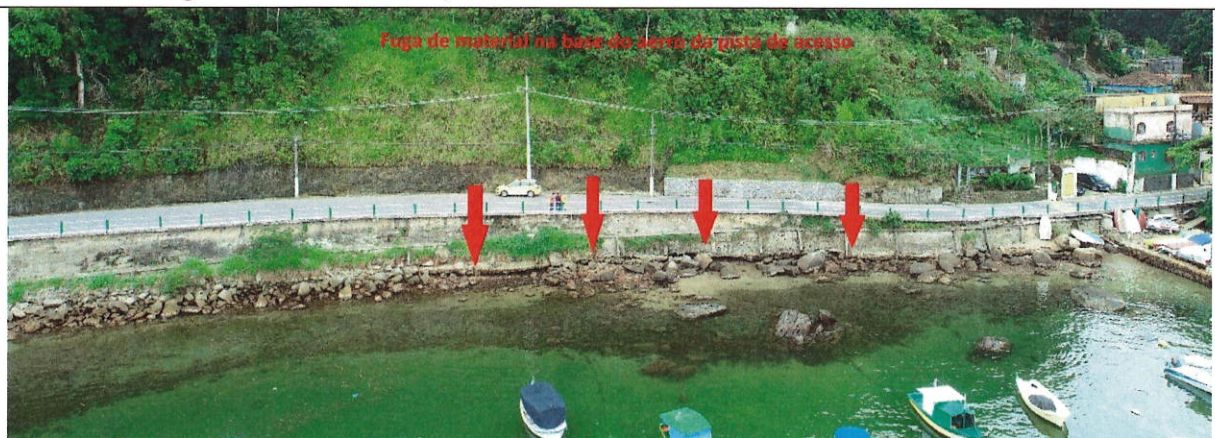
Foto 02: Vista com destaque para o ponto de fuga de material na base do aterro do acesso aos bairro da Estrada Vereador Benedito Adelino, foto SMA de 27/11/2018.

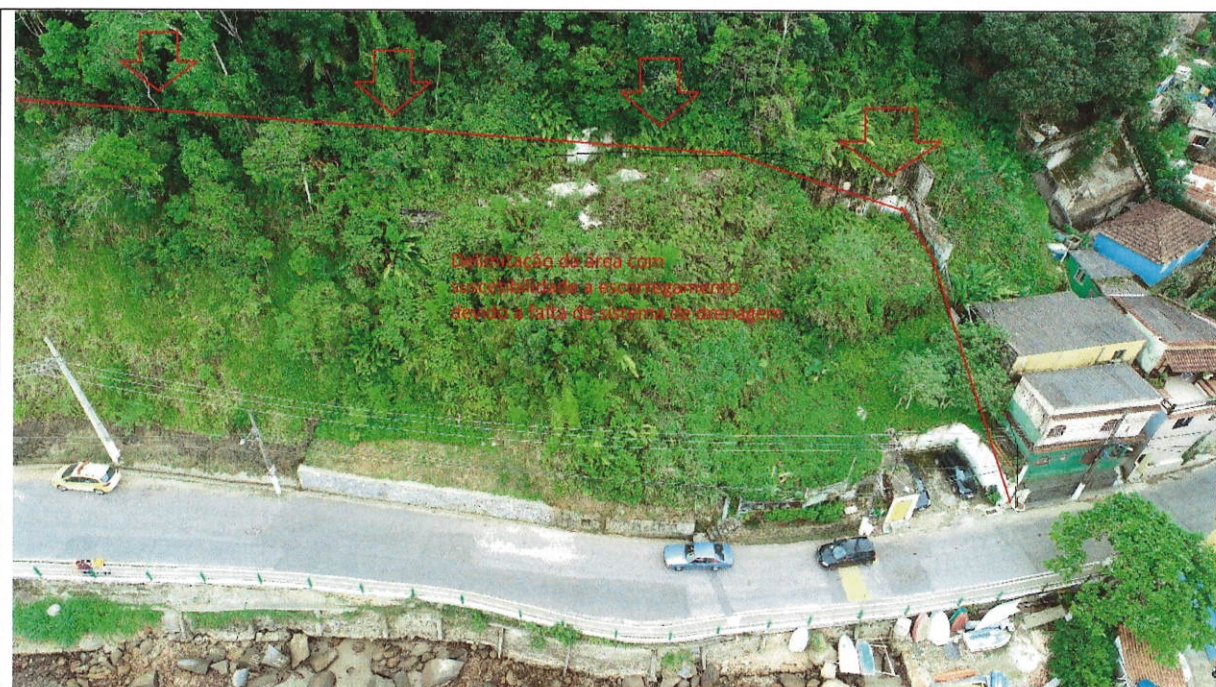
Foto 03: Vista com destaque para o trecho com ausência de sistema de drenagem complementar e grampeamento de solo, que pode resultar na remobilização da encosta e perda de parte dos serviços executados, foto SMA de 27/11/2018.

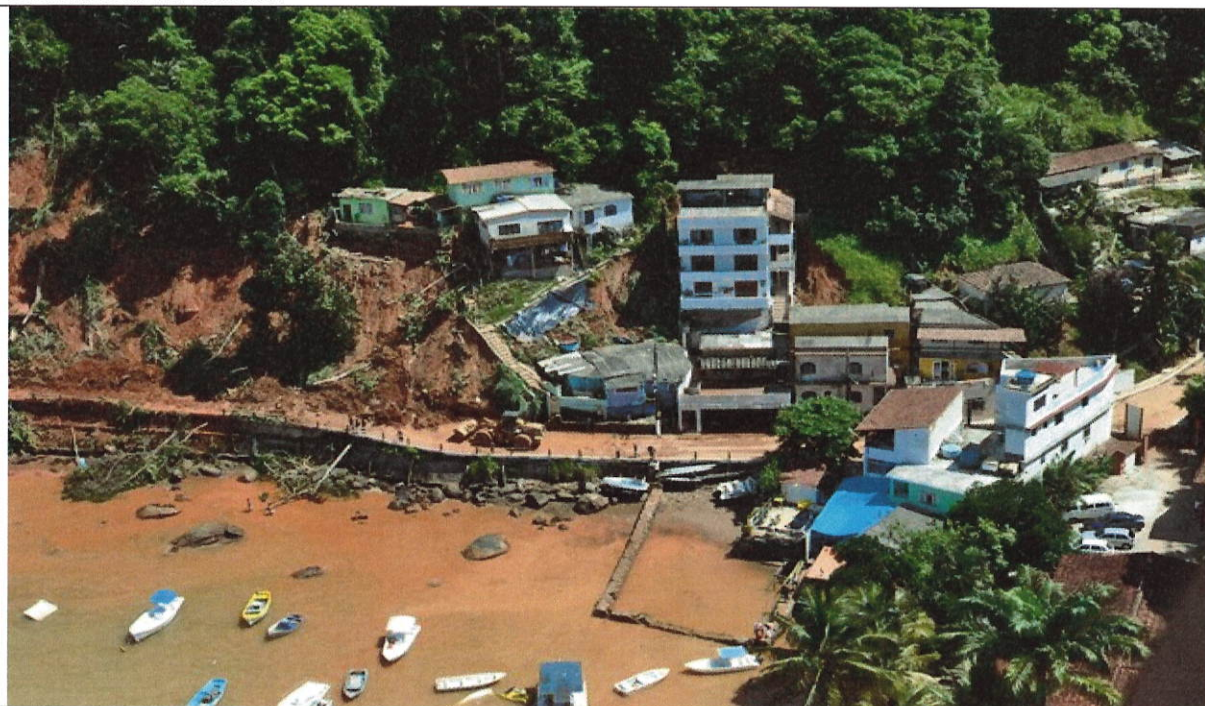
Foto 04: Encosta do Bonfim após ocorrência de 2010, foto SMA de janeiro de 2010.

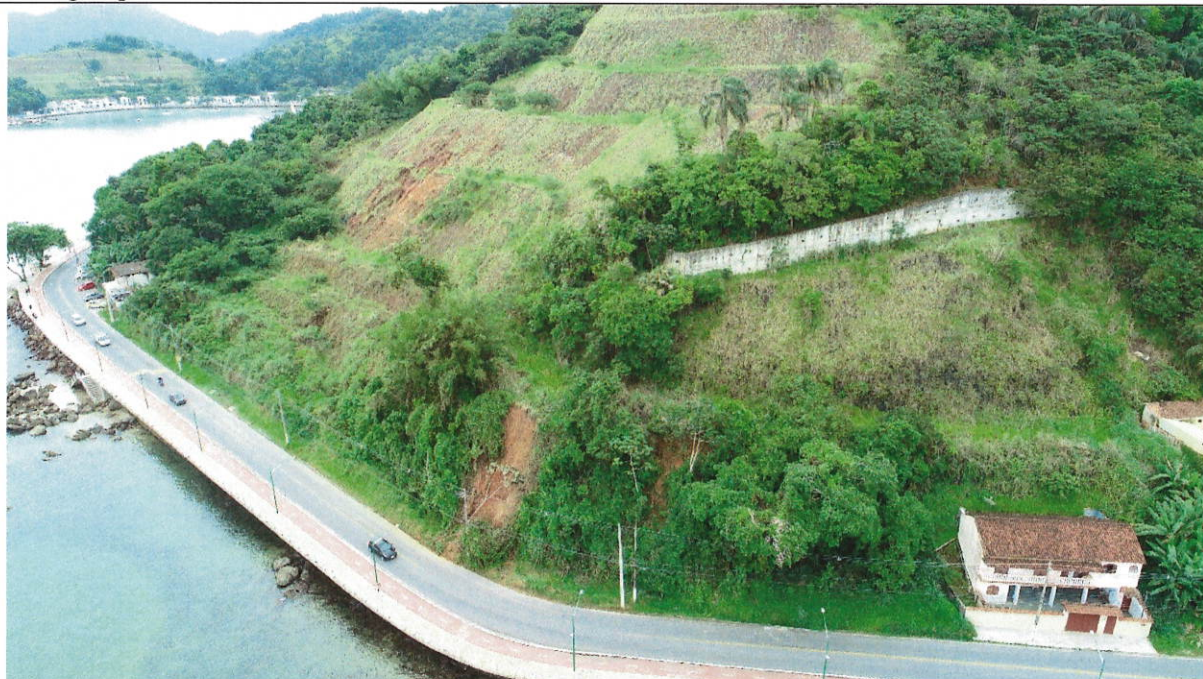
Coordenadas UTM		Diagnóstico
569466	7454676	Encosta na estrada de acesso ao Colégio Naval com obra pendente de conclusão, do sistema de drenagem de conclusão da contenção e risco de perda de parte representativa dos investimentos.

Avaliação de Risco: Risco de grau alto – R3 de movimento combinado resultante da fuga de material caracterizando processo erosivo ativo e movimento translacional da encosta, devido à ausência de sistema de drenagem pluvial das bermas e de toda base da encosta.

Fotos 05: Vista geral encosta do São Bento, foto SMA de 27/11/2018.

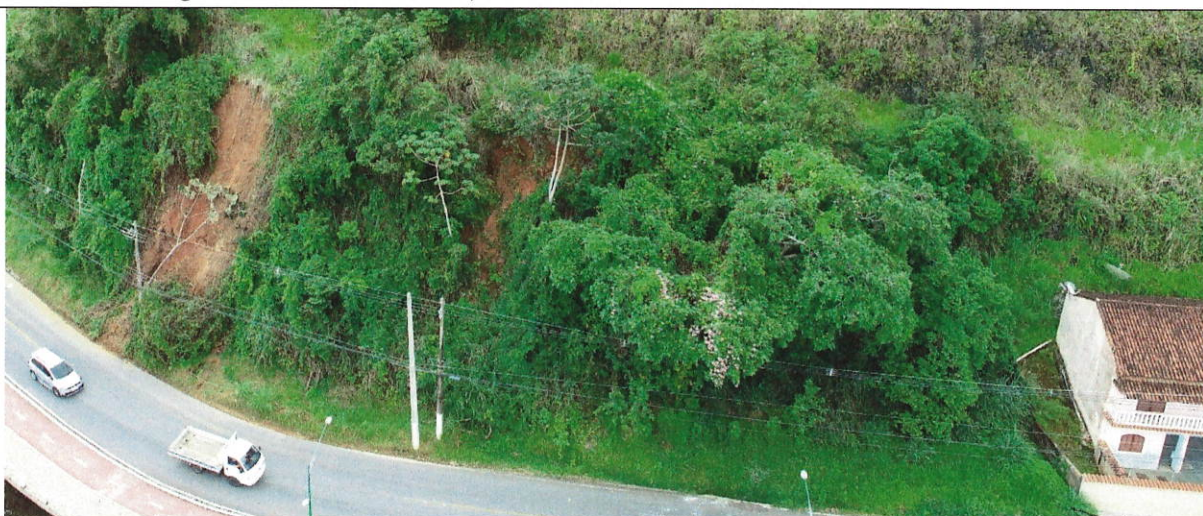
Fotos 06: Vista com destaque para cicatriz de escorregamento indicando a possibilidade de ruptura do solo, podendo avançar atingindo residência, poste público e resultar em bloqueio do acesso à Colégio Naval, foto SMA de 27/11/2018.

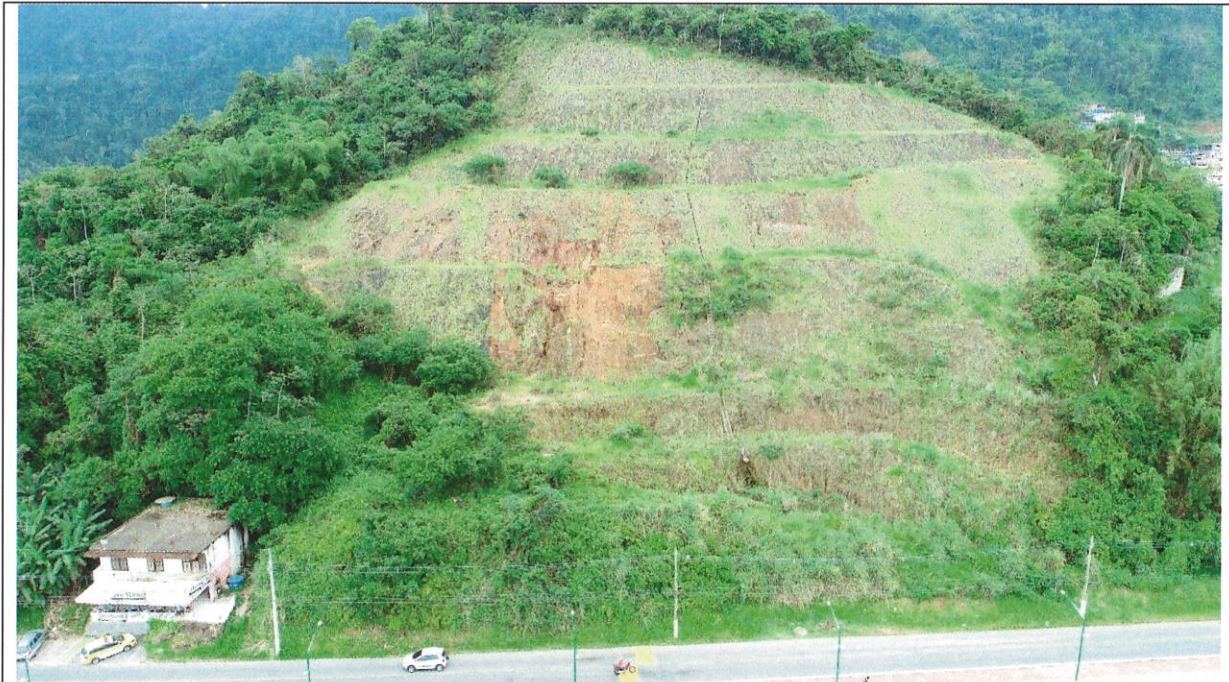
Fotos 07: Vista com destaque para cicatriz de erosão indicando a possibilidade de ruptura do solo, podendo avançar atingindo residência, poste público e resultar em bloqueio do acesso à Colégio Naval, foto SMA de 27/11/2018.

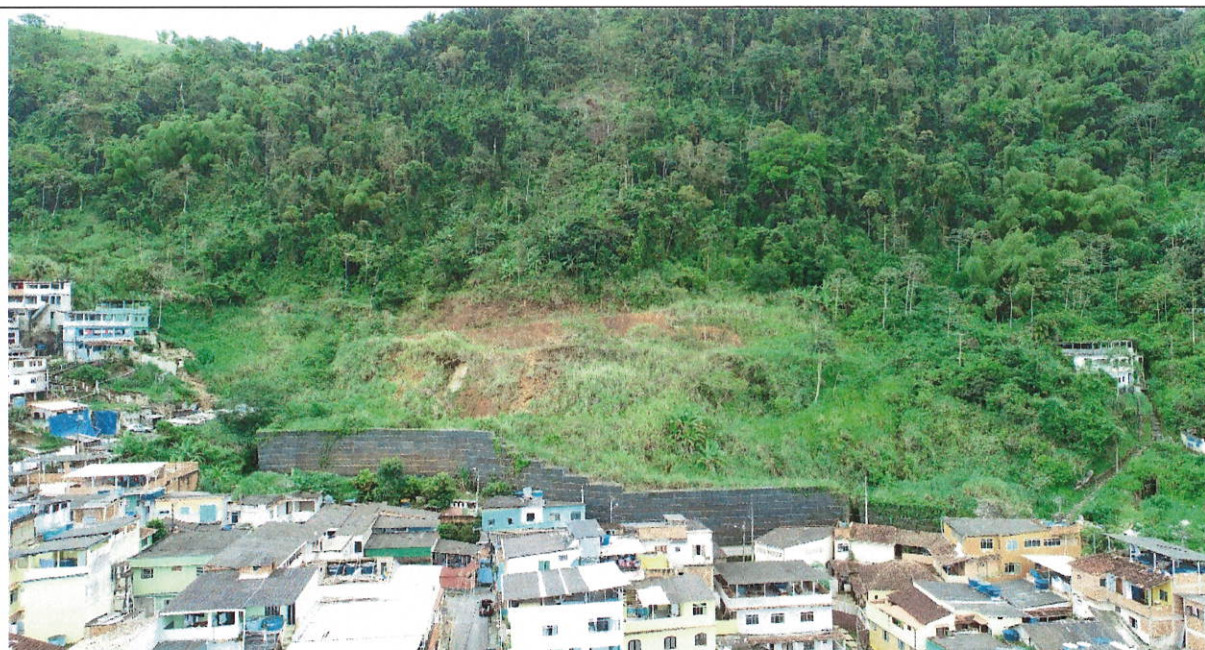
Coordenadas UTM		Diagnóstico
569293	7455363	Encosta da carioca com obra pendente de conclusão da contenção e de todo o sistema de drenagem, apresentando processos erosivos avançados com risco de ocorrência de escorregamento de solo e possibilidade de atingir edificações nos trechos onde a obra de contenção está parada.

Avaliação de Risco: Risco de grau muito alto – R4 de movimentos combinados contemplando, movimento translacional da parte superior da encosta de solo e rocha e ocorrência de processo erosivo ativo em toda a base da encosta, inclusive nas bermas em construção. As ocorrências são resultantes da ausência de sistema de drenagem e o risco está agravado pela ausência de contenção complementar do muro de peso ao longo da encosta.

Fotos 08: Vista geral encosta da Carioca, foto SMA de 27/11/2018.

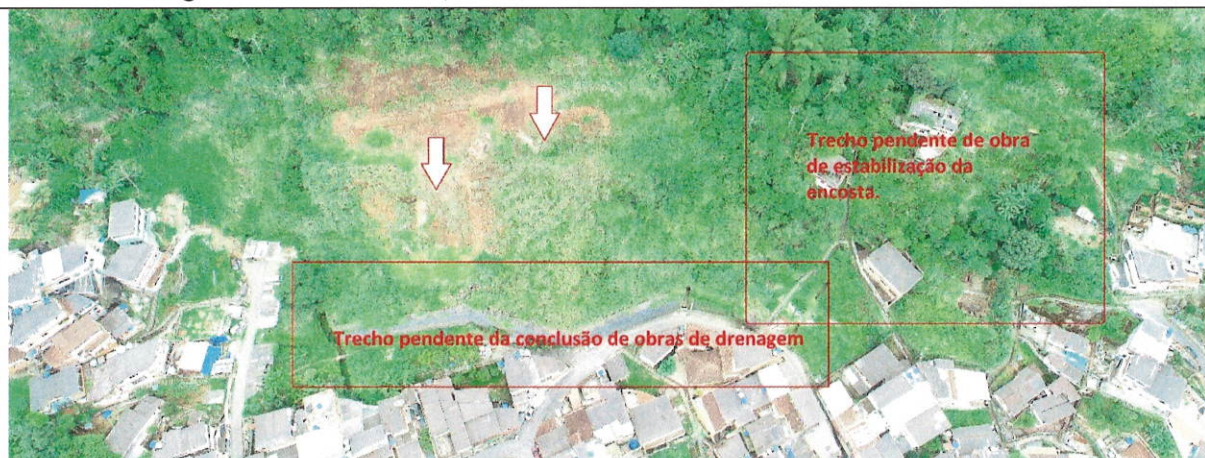
Fotos 09: Vista com destaque para o trecho pendente de conclusão das obras de contenção com o destaque das casas envolvidas e trecho com falta de drenagem das águas de chuva, foto SMA de 27/11/2018.

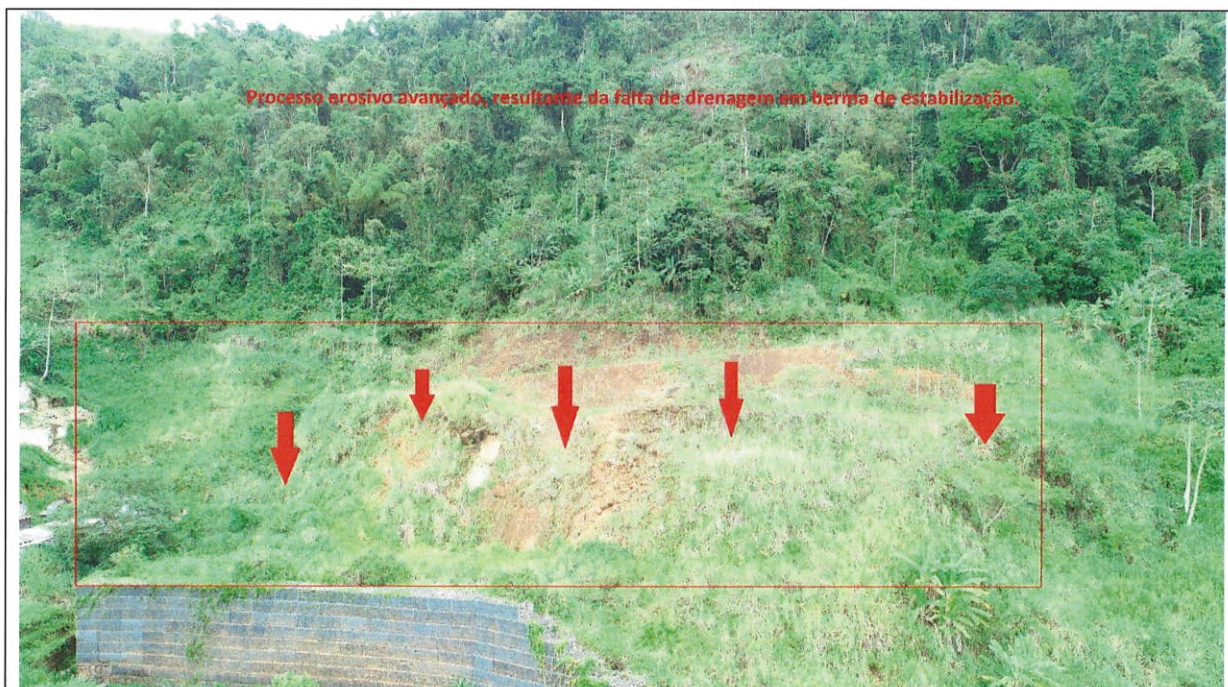
Fotos 10: Vista com destaque para o processo erosivo avançado mostrando a perda do serviço executado por falta das drenagens, foto SMA de 27/11/2018.

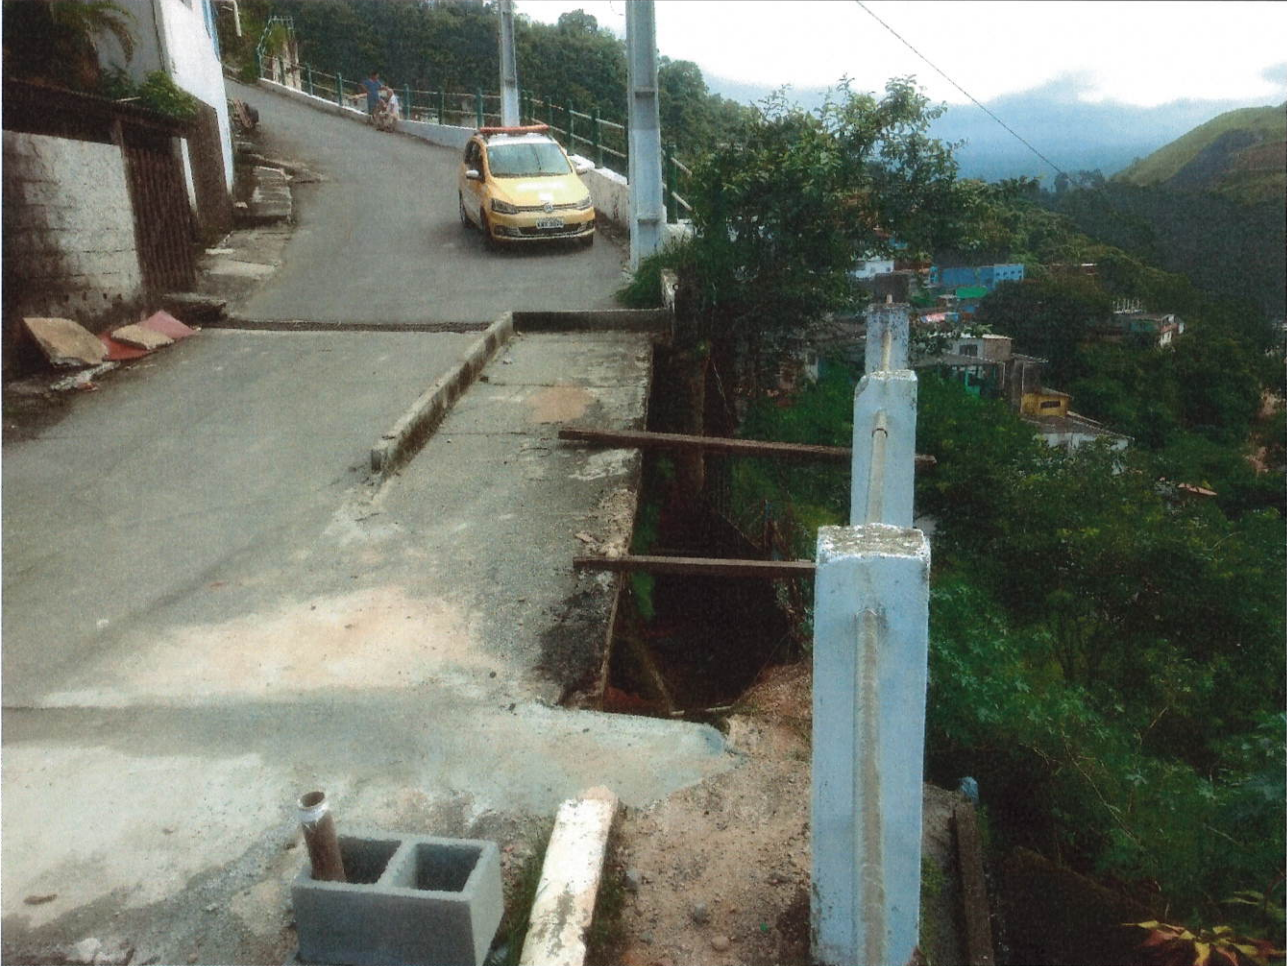
Coordenadas UTM		Diagnóstico
570902	7456775	Encosta da Glória II com obra pendente de conclusão da drenagem, apresentando processos erosivos avançados com ruptura parcial de parte de contenção no ponto de drenagem e risco de ocorrência de avanço do processo e perda da obra de contenção que está parada.
Avaliação de Risco: Risco de grau muito alto – R4 de perda das estruturas construídas devido a processo erosivo ativo avançado decorrente da falta de complementação do sistema de drenagem, complementação da cortina atirantada e de parte do projetado.

Fotos 11: Processo erosivo avançado marcando o início de perda da obra e investimentos, sendo necessário ação imediata.

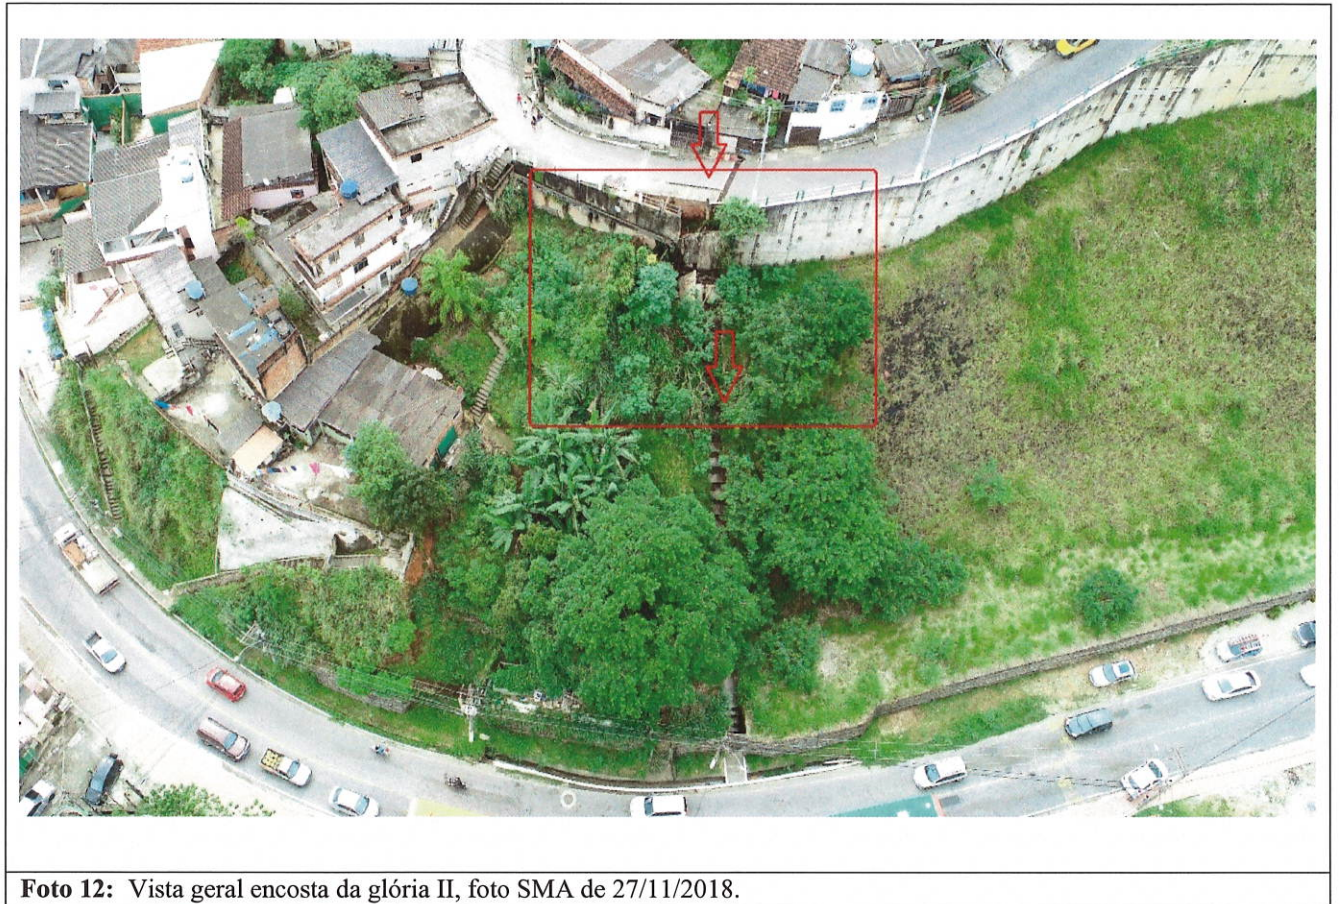
Foto 12: Vista geral encosta da glória II, foto SMA de 27/11/2018.
