Secretaria Executiva de Proteção e Defesa Civil – SEPDC

RELATÓRIO Nº 01

**PERÍCIA E AVALIAÇÃO DE OCORRÊNCIAS DA SEGUNDA SEMANA
DE 2018, MUNICÍPIO DE ANGRA DOS REIS – RJ**

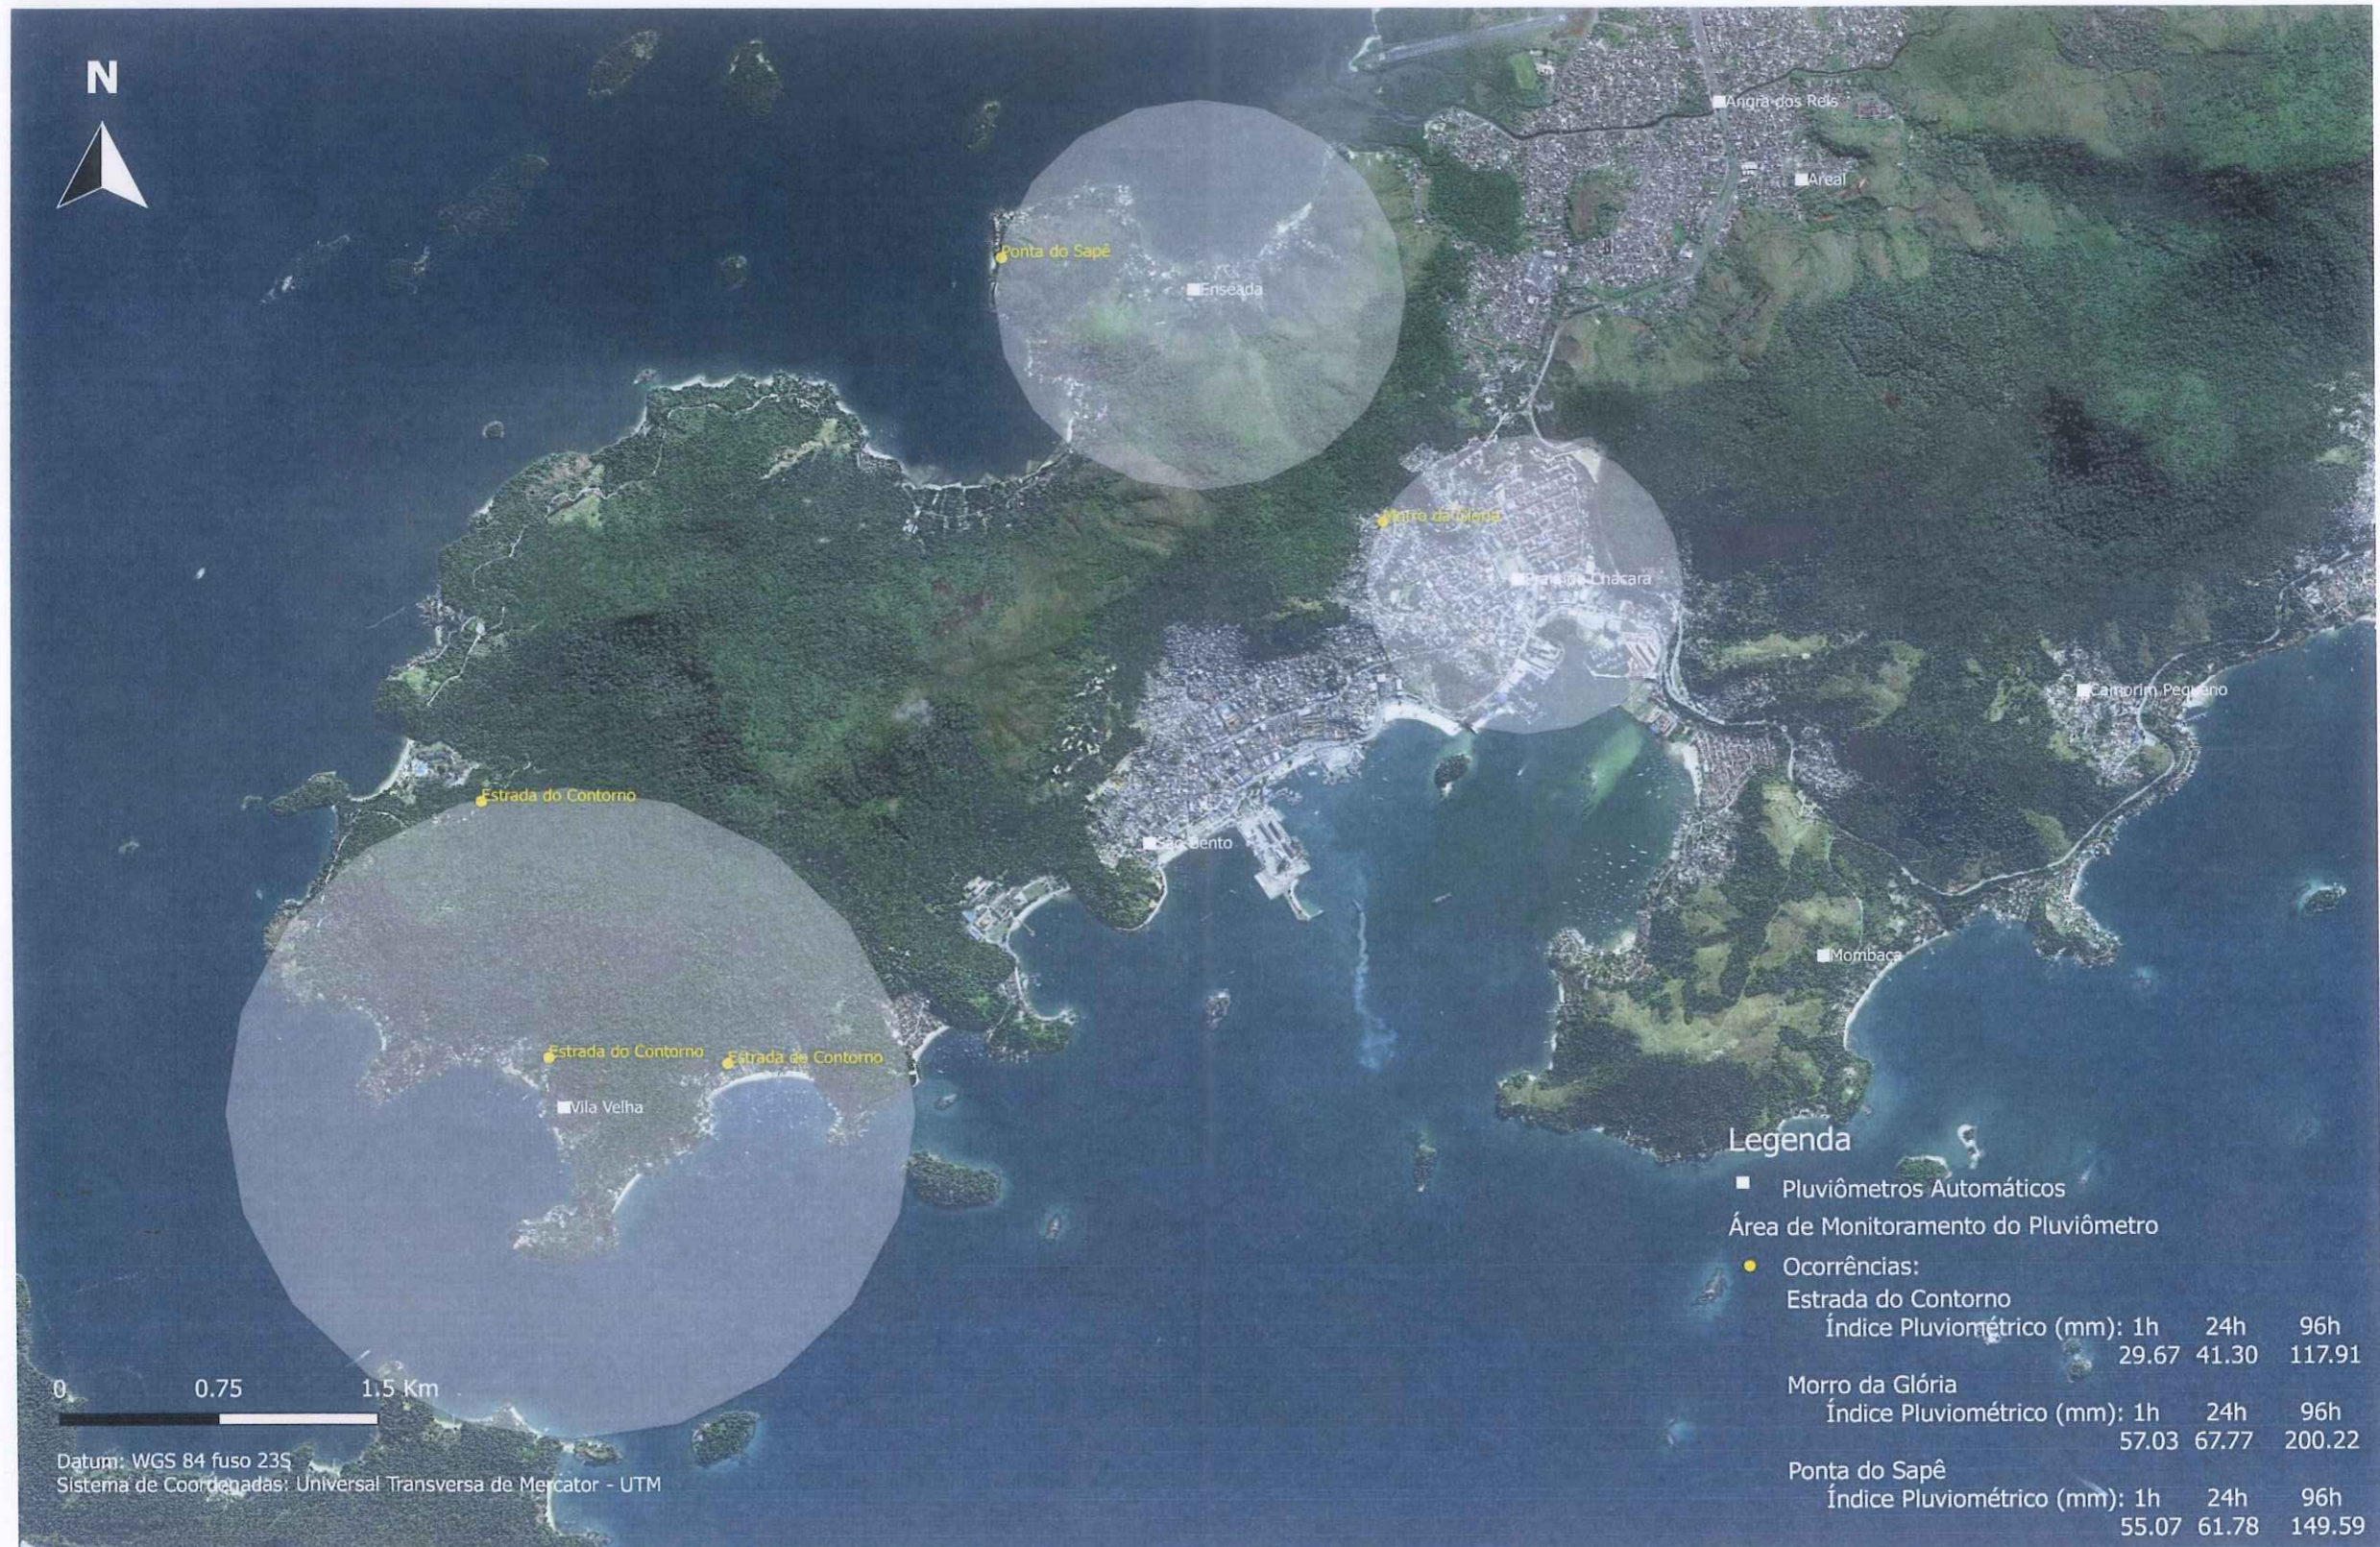
A imagem mostra a localização geográfica das ocorrências registradas e dos pluviômetros mais próximos bem como o seu raio de monitoramento. O Datum utilizado é o WGS 84 fuso 23 S e o sistema de coordenadas é o Universal Transversa de Mercator – UTM.

A legenda da imagem 01 apresenta os acumulados pluviométricos de 1h, 24h e 96h que antecederam a ocorrência, bem como os pluviômetros mais próximos de onde os dados pluviométricos foram extraídos.

Imagem 01: Mapa de localização de ocorrências, pluviômetros automáticos e respectivos índices de acumulado de chuva. Fonte: SEPDC.DEPEN.

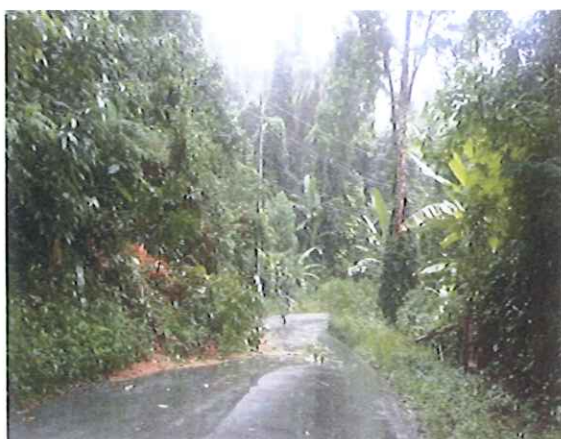
Foto 01 - Fonte: SEPDC.DEPEN

Foram registradas três ocorrências localizadas respectivamente na Vila Velha e no Tanguá. As ocorrências são associadas a situações em ambientes antrópicos, caracterizado por corte de terra para abertura da estrada, resultando em dois movimentos translacional, envolvendo solo e detritos, fotos 01 e 02 cujas coordenadas são: 5674450 / 7453924 e 566606 / 7453954 e um tombamento de um bloco de rocha de dimensão métrica, foto 03, coordenada 566296 / 7455234.

O acúmulo de chuva registrado pelo pluviômetro mais próximo, a saber Vila Velha, foi de 29,67 mm em 1H, 41,30 mm em 24H e 117,91 mm em 96H anteriores a ocorrência.

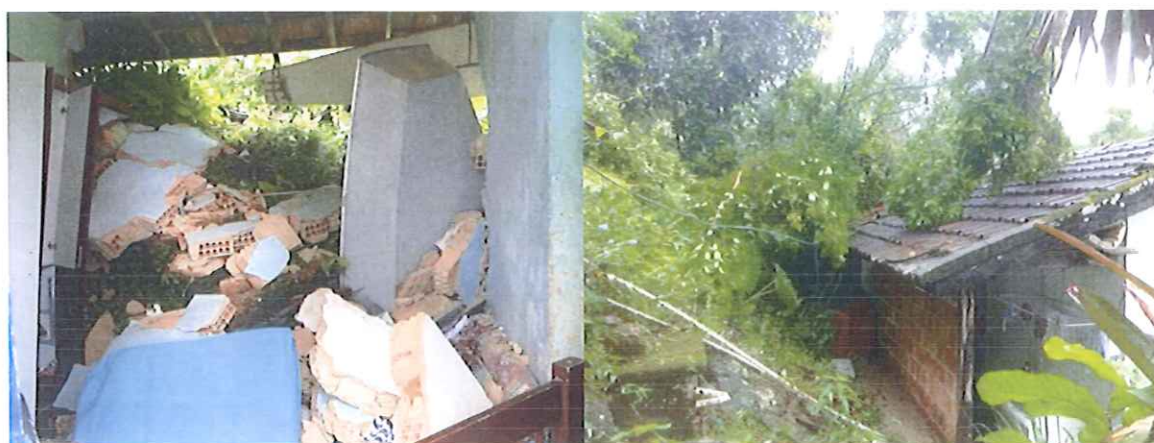
Foto 04 - Fonte: SEPDC.DEPEN

Foram registradas duas ocorrências resultantes de um processo natural de movimento de massa translacional. Trata-se de uma encosta composta por solo e vegetação sobre maciço rochoso fraturado com nascente no contato solo/rocha. Devido a saturação do solo, a geomorfologia e o sentido de queda da encosta indicada pelo ângulo de mergulho das camadas e pela família de fraturas do maciço rochoso houve ruptura do talude seguido de movimento translacional de solo, rocha e detritos em direção as duas residências, conseqüente impacto nas paredes laterais e dos fundos das duas residências e o estado de atividade da encosta passou para ativo resultando em risco instalado de grau muito alto. Foram gerados os Termos de Interdição (T.I.) 003/ 2018 e 004/2018.

A foto 04, tirada do ponto de ocorrência localizado nas coordenadas 568758 / 7457948, mostra as avarias causadas na residência, onde foi gerado a T.I. 003/2018 e a foto 05 mostra as avarias causadas na residência onde foi gerado a T.I. 004/2018.

O acumulo de chuva registrado pelo pluviômetro mais próximo, a saber Enseada, foi de 55,07 mm em 1H, 61,78 mm em 24H e 149,59 mm em 96H anteriores a ocorrência.

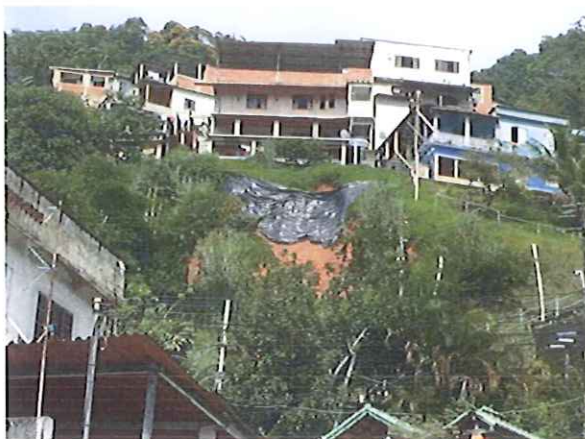
Foto 06 - Fonte: SEPDC.DEPEN

Foi registrada ocorrência resultante de um processo complexo de movimento de massa translacional. Trata - se de um escorregamento de solo com consequente recuo do topo da encosta em direção à unidade residencial vistoriada. O estado de atividade da encosta é ativo com risco de avanço em direção à residência caracterizando risco instalado de grau alto. Foi gerado o Termo de Interdição (T.I.) 005/ 2018.

As fotos 06 e 07, tirada do ponto de ocorrência localizado nas coordenadas 570558 / 7456629, mostram a cicatriz do escorregamento e o material mobilizado pelo escorregamento da encosta.

O acumulo de chuva registrado pelo pluviômetro mais próximo, a saber Praia da Chácara, foi de 57,03 mm em 1H, 67,77 mm em 24H e 200,22 mm em 96H anteriores a ocorrência.
