Secretaria Executiva de Proteção e Defesa Civil – SEPDC

**RELATÓRIO Nº 02**

29 de março

**AVALIAÇÃO DE RISCO RJ 155 – Rodovia Saturnino Braga**

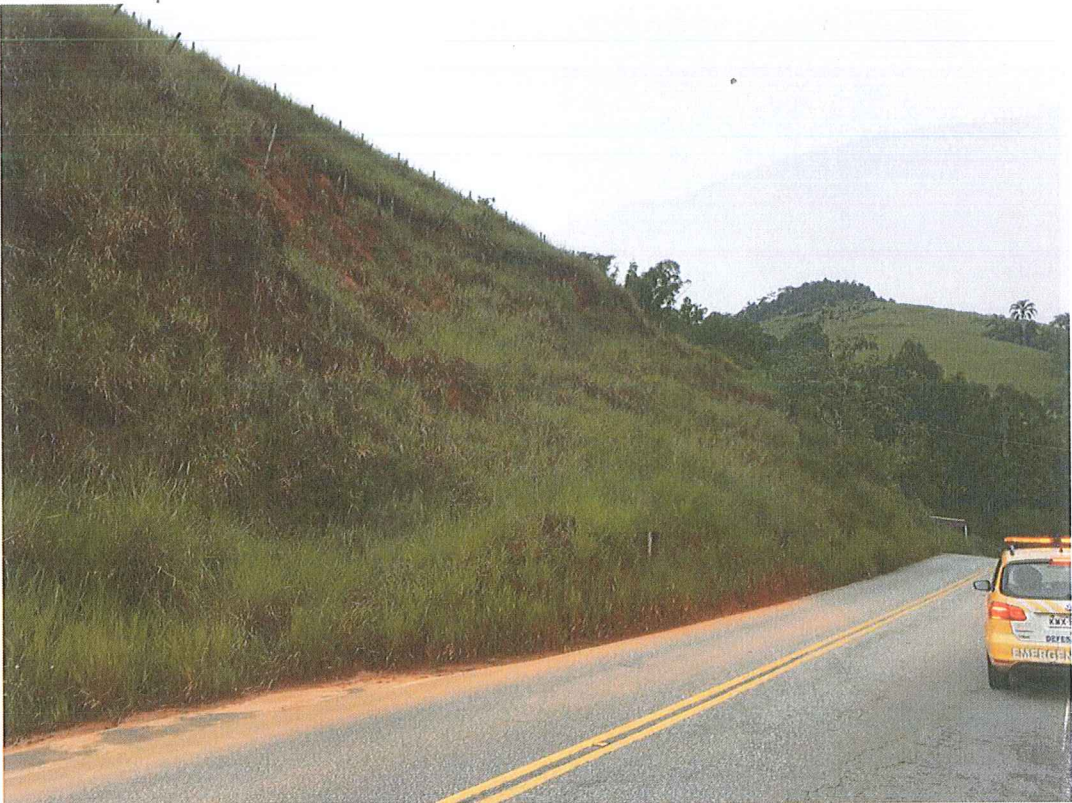
Coordenadas (UTM)		Segmento	Direção
570517	7464702	Km 0 + 700	Rio Claro
Inclinação da Encosta		Material Mobilizado	Estado de atividade
Superior a 30°	X	Solo e blocos de rocha	Paralisado
Inferior a 30°			
<b>Avaliação de Risco:</b> Risco instalado, grau médio podendo evoluir para alto, devido ao movimento de rastejo e consequente obstrução parcial da via.			
<b>Foto</b>

Foto 1: Km 0.7, BR 101, Eng. Pedro França Magalhães			
Quadro 01 – Ponto 01, RJ-155

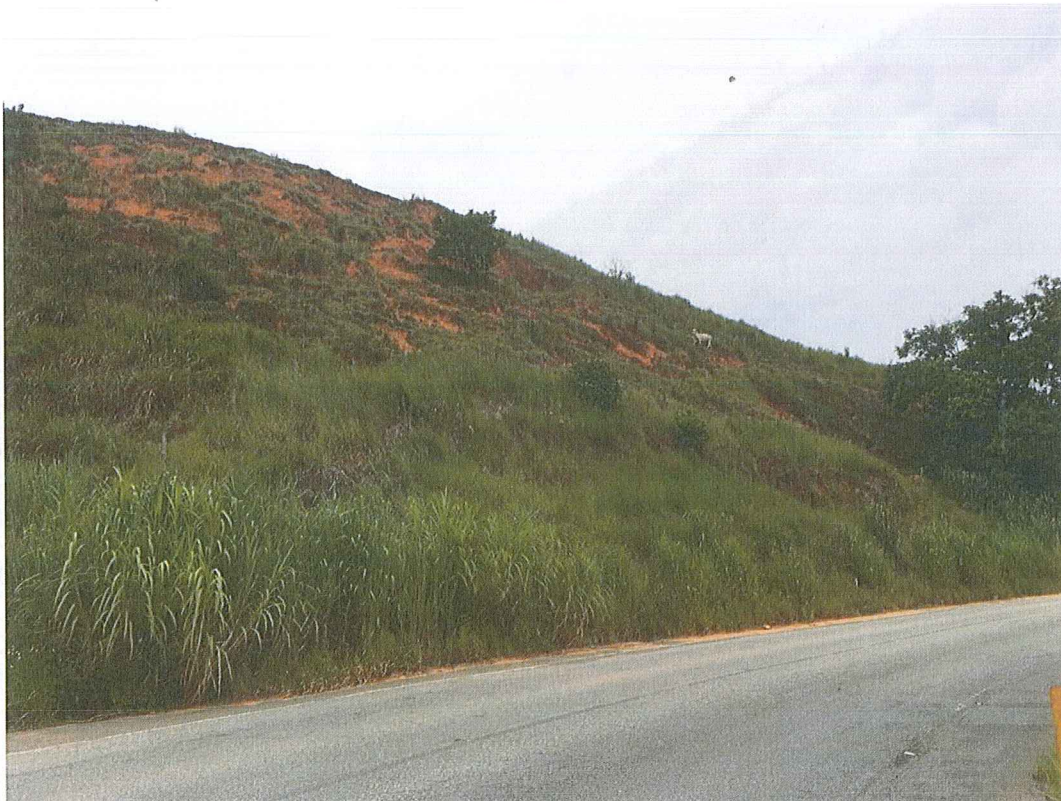
Quadro 02 – Ponto 02, RJ-155

Coordenadas (UTM)		Segmento	Direção
572970	7466191	Km 4 + 100	Rio Claro
Inclinação da Encosta		Material Mobilizado	Estado de atividade
Superior a 30°	X	Solo	Paralisado
Inferior a 30°

Instalado, grau médio podendo evoluir para alto devido a possibilidade de reincidência de movimento translacional, mobilização de grande volume de solo e consequente obstrução da via.

Foto 2: Km 4.1, RJ 155, Eng. Pedro França Magalhães

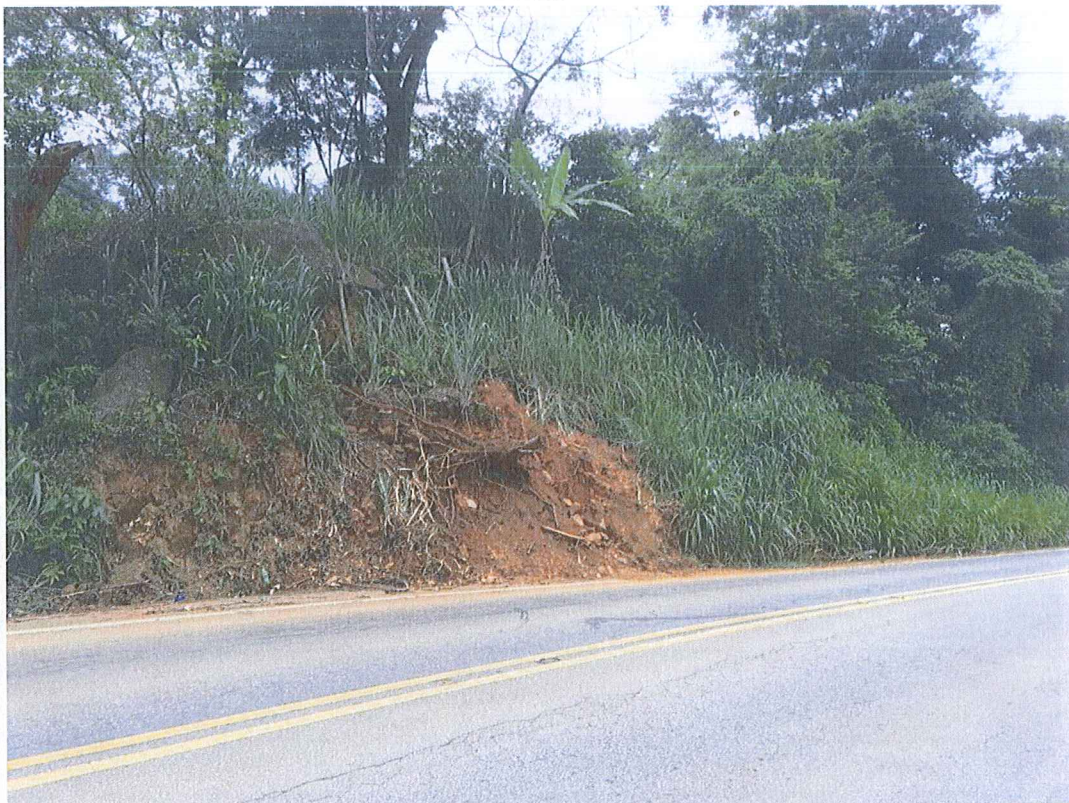
Quadro 03 – Ponto 03, RJ-155

Coordenadas (UTM)		Segmento	Direção
577428	7468811	Km 7 + 400	Rio Claro
Inclinação da Encosta		Material Mobilizado	Estado de atividade
Superior a 30°	X	Solo e rocha	Ativo
Inferior a 30°

Instalado, grau alto para escorregamento de bloco de rocha e obstrução de via.

Foto 3: Km 7.4, RJ 155, Eng. Pedro França Magalhães

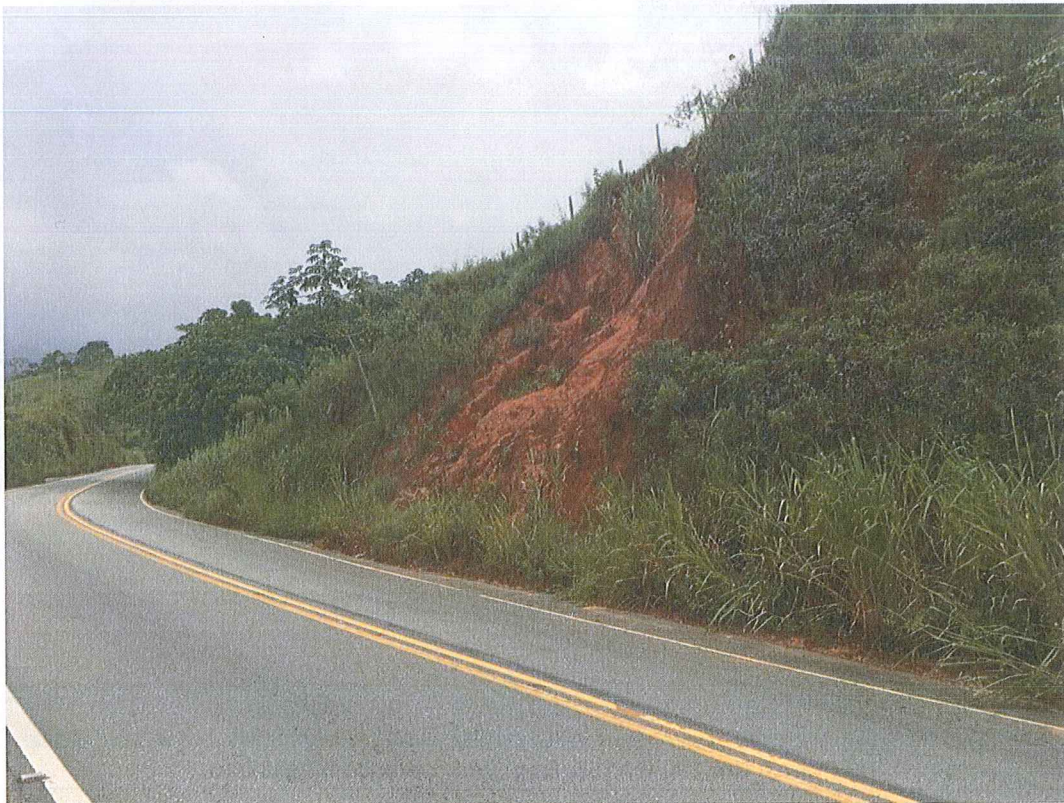
Quadro 04– Ponto 04, RJ-155

Coordenadas (UTM)		Segmento	Direção
574409	7468945	Km 7 + 600	Rio Claro
Inclinação da Encosta		Material Mobilizado	Estado de atividade
Superior a 30°	X	Solo e detritos	Ativo
Inferior a 30°

Instalado, grau alto para reincidência de escorregamento translacional com consequente obstrução de via.

Foto 4: Km 7.6, RJ 155, Eng. Pedro França Magalhães

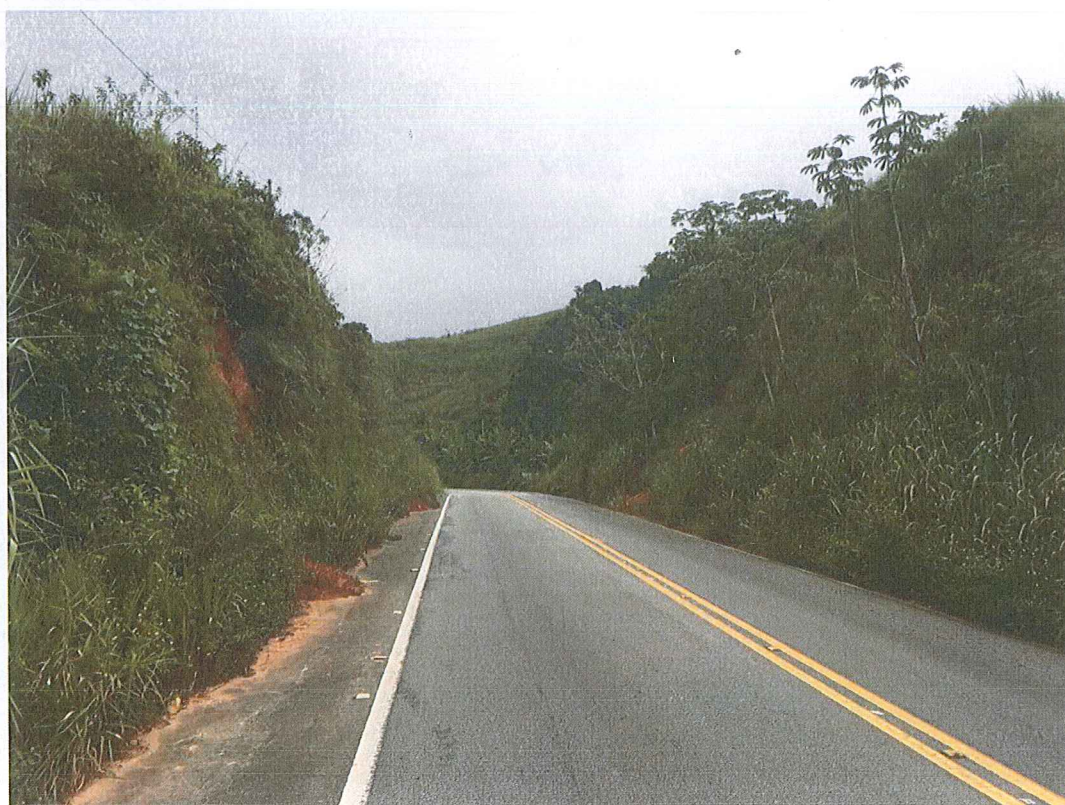
Quadro 05– Ponto 05, RJ-155

Coordenadas (UTM)		Segmento	Direção
574496	7469005	Km 7 + 700	Angra dos Reis e Rio Claro
Inclinação da Encosta		Material Mobilizado	Estado de atividade
Superior a 30°	X	Solo e detritos	Ativo
Inferior a 30°

Instalado, grau alto para reincidência de movimento translacional e ambos os lados, seguido de obstrução de via e impacto em veículos.

Foto 5: Km 7.7, RJ 155, Eng. Pedro França Magalhães

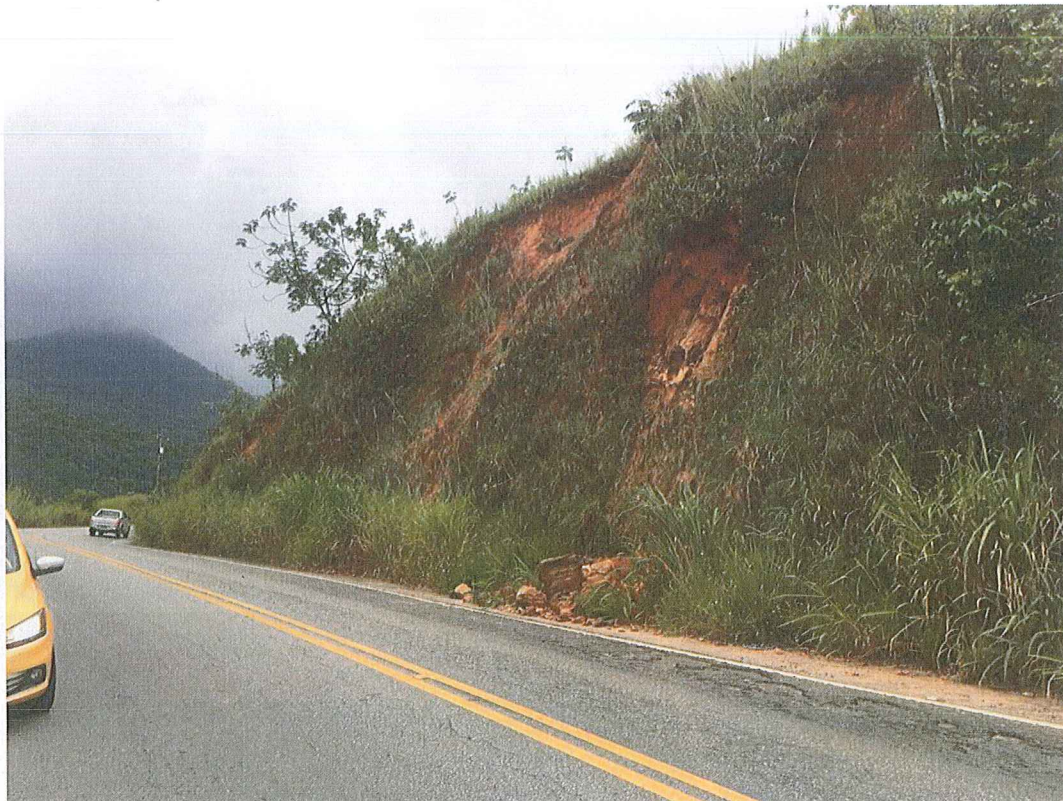
Quadro 06– Ponto 06, RJ-155

Coordenadas (UTM)		Segmento	Direção
		Km 7 + 800	Rio Claro
Inclinação da Encosta	Material Mobilizado	Estado de atividade	
Superior a 30°	X	Solo Ativo	
Inferior a 30°

Instalado, grau alto para reincidência de movimento translacional, seguido obstrução de via e possível impacto em veículos.

Foto 6: Km 7.7, RJ 155, Eng. Pedro França Magalhães

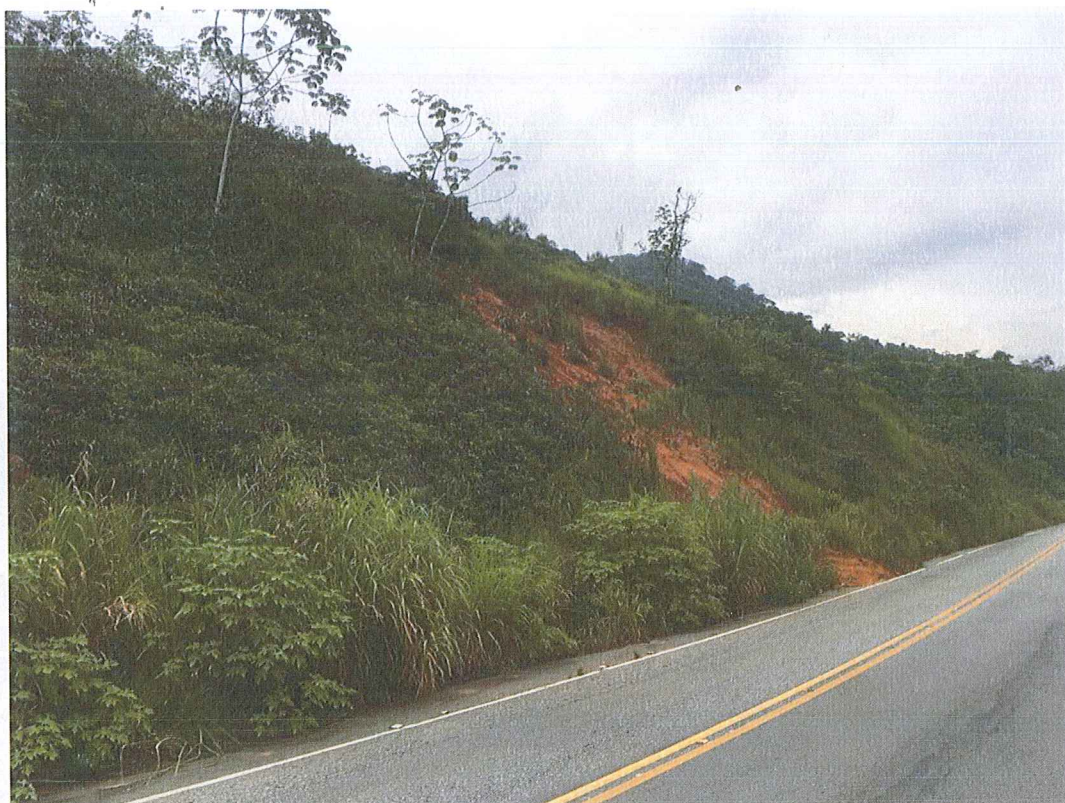
Quadro 07– Ponto 07,RJ -155

Coordenadas (UTM)		Segmento	Direção
575436	7469517	Km 8 + 900	Rio Claro
Inclinação da Encosta		Material Mobilizado	Estado de atividade
Superior a 30°	X	Solo e detritos	Ativo
Inferior a 30°

Instalado, grau alto para movimento translacional envolvendo solo e detritos, conseqüente obstrução de via e possível impacto em veículos.

Foto 7: Km 8.9, RJ 155, Eng. Pedro França Magalhães

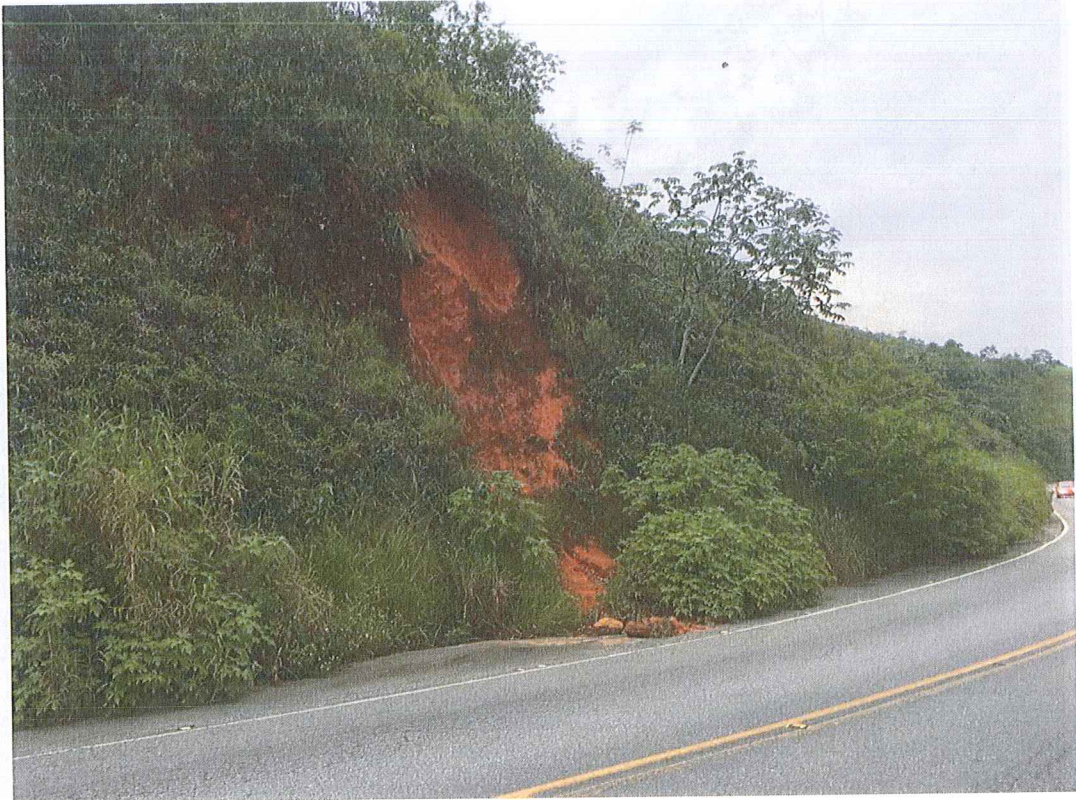
Coordenadas (UTM)		Segmento	Direção
577221		Km 8+900	Rio claro
Inclinação da Encosta		Material Mobilizado	Estado de atividade
Superior a 30°	X	Solo e detritos	Ativo
Inferior a 30°			
<b>Avaliação de Risco:</b> Instalado, grau alto para escorregamento de solo e queda de detritos, conseqüente obstrução de via e possível impactos em veículos.			
<b>Foto</b>

Foto8: Km 11,7, RJ 155, Eng. Pedro França Magalhães			
Quadro 08– Ponto 08, RJ-155

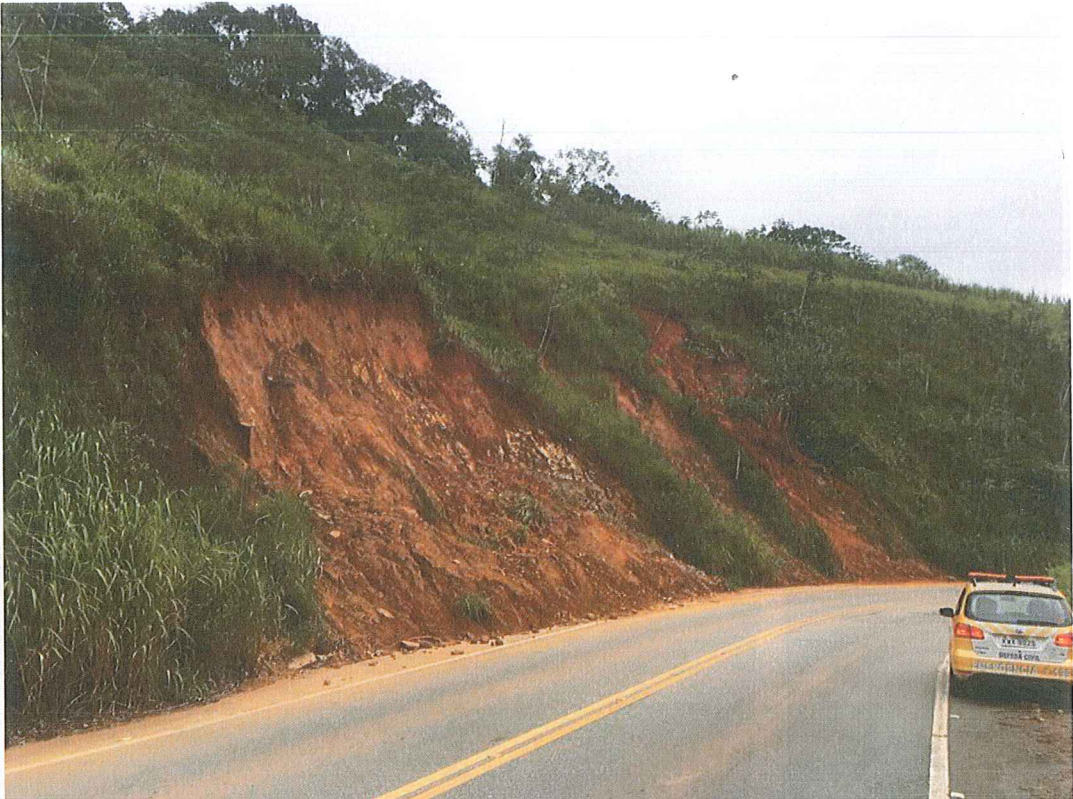
Coordenadas (UTM)		Segmento	Direção
576593	7469410	Km 10 + 700	Rio Claro
Inclinação da Encosta		Material Mobilizado	Estado de atividade
Superior a 30°	X	Solo	Ativo
Inferior a 30°			
<b>Avaliação de Risco:</b> Instalado, grau alto para reincidência do escorregamento seguida de obstrução de via e possível impacto em veículos.			
<b>Foto</b>

Foto 9: 10,7 Km, RJ 155, Eng. Pedro França Magalhães			
Quadro 09 – Ponto 09, RJ-155

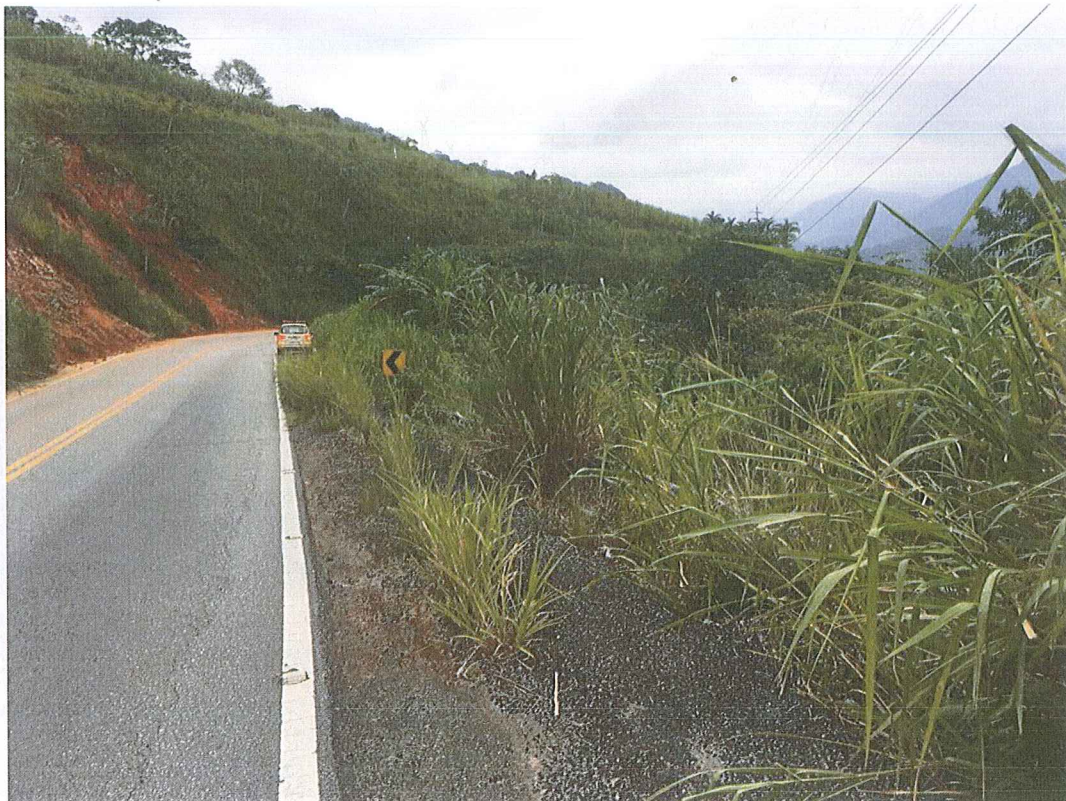
Quadro 10– Ponto 10, RJ-155

Coordenadas (UTM)		Segmento	Direção
5776580	7469492	Km 10 + 800	Angra
Inclinação da Encosta		Material Mobilizado	Estado de atividade
Superior a 30°	X	Solo e detritos	Paralisado
Inferior a 30°

Instalado, grau médio tendendo a alto para ruptura da via, devido erosão, seguida de regressão da crista da encosta, por ausência de sistema de drenagem no trecho.

Foto10: 10,8Km, RJ 155, Eng. Pedro França Magalhães

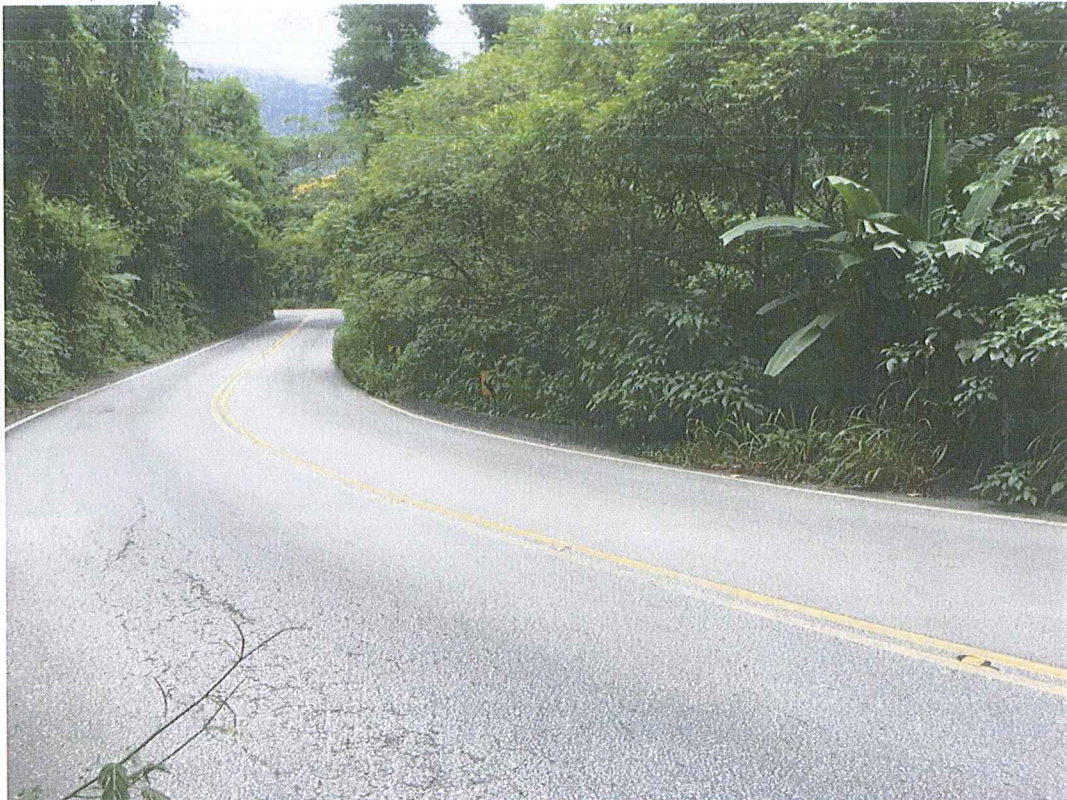
Quadro 11– Ponto 11, RJ-155

Coordenadas (UTM)		Segmento	Direção
5776778	7469619	Km 11 + 300	Angra
Inclinação da Encosta		Material Mobilizado	Estado de atividade
Superior a 30°	X	Solo e detritos	Paralisado
Inferior a 30°

Instalado, grau médio tendendo a alto para ruptura da via, devido erosão, seguida de regressão da crista da encosta, por ausência de sistema de drenagem no trecho.

Foto 11: 11,3Km, RJ 155, Eng. Pedro França Magalhães

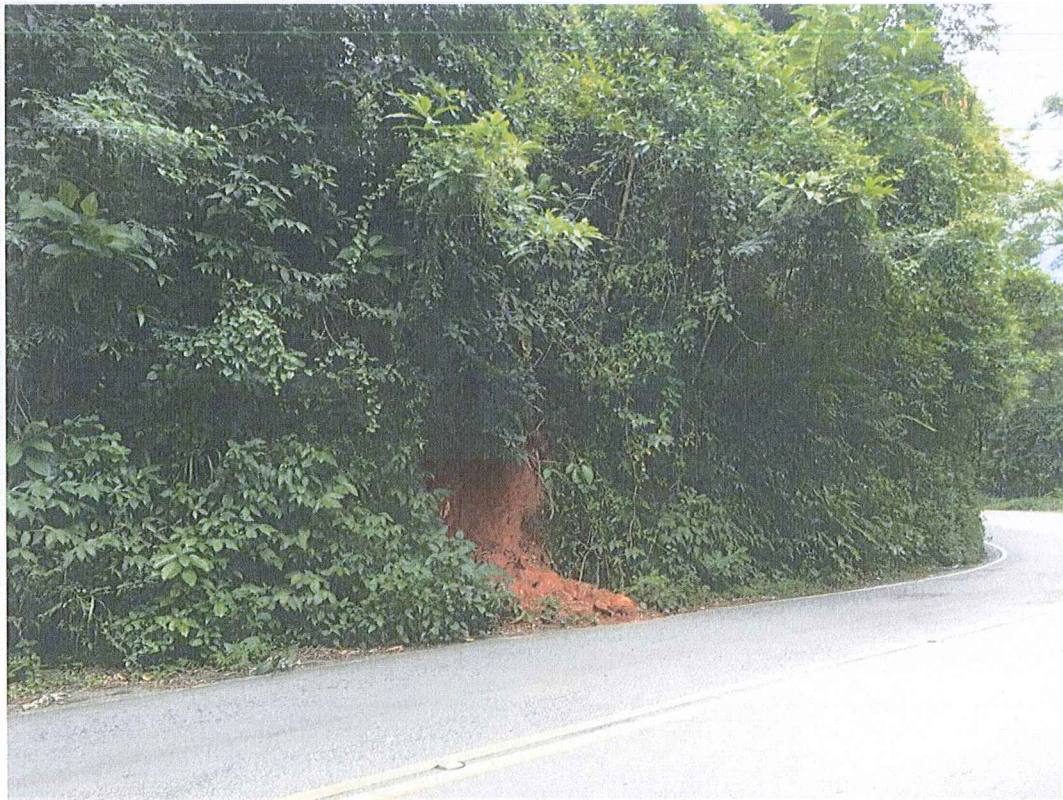
Quadro 12– Ponto 11, RJ-155

Coordenadas (UTM)		Segmento	Direção
5776800	7469642	Km 11 + 400	Rio Claro
Inclinação da Encosta		Material Mobilizado	Estado de atividade
Superior a 30°	X	Solo	Ativo
Inferior a 30°

Instalado, grau alto para escorregamento de solo e queda de detritos, conseqüente obstrução de via e possível impactos em veículos.

Foto 12: 11,4Km, RJ 155, Eng. Pedro França Magalhães

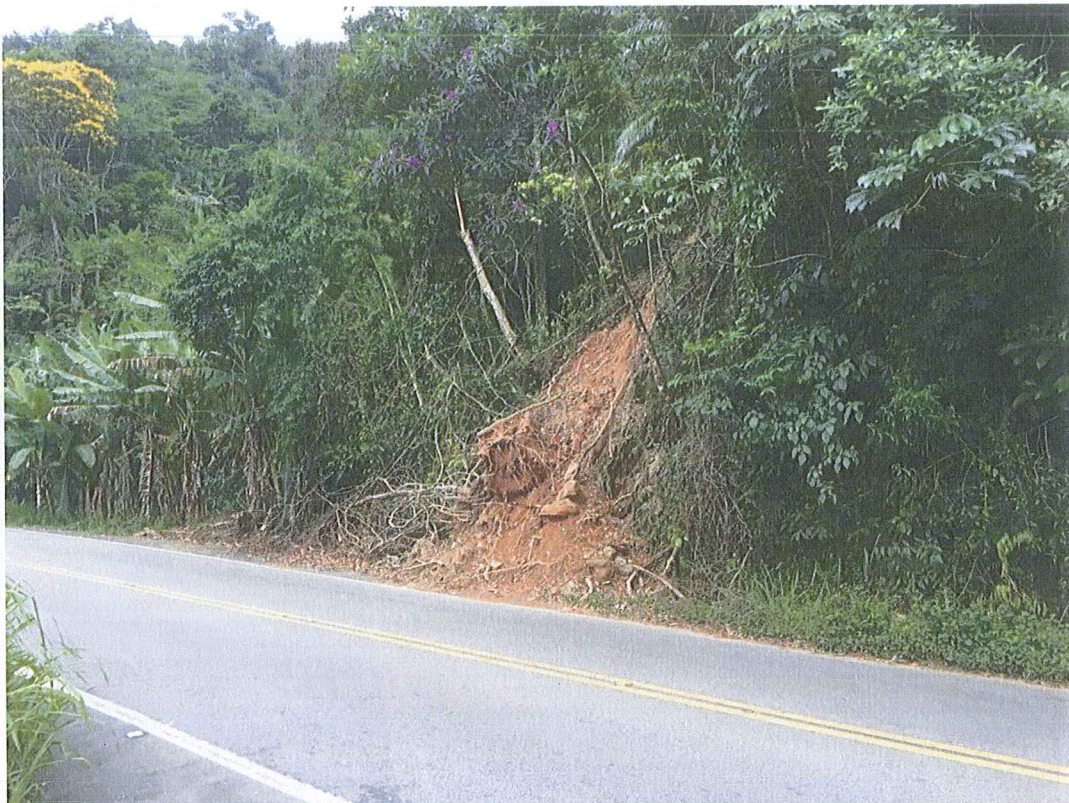
Quadro 13– Ponto 13, RJ-155

Coordenadas (UTM)		Segmento	Direção
547327	7469753	Km 12 + 200	Rio Claro
Inclinação da Encosta		Material Mobilizado	Estado de atividade
Superior a 30°	X	Solo, rocha e detritos	Ativo
Inferior a 30°

Instalado, de grau alto tendendo a muito alto para escorregamento de solo e queda de detritos, consequente obstrução de via e possível impactos em veículos.

Foto 13: Km 12.2, RJ 155, Eng. Pedro França Magalhães

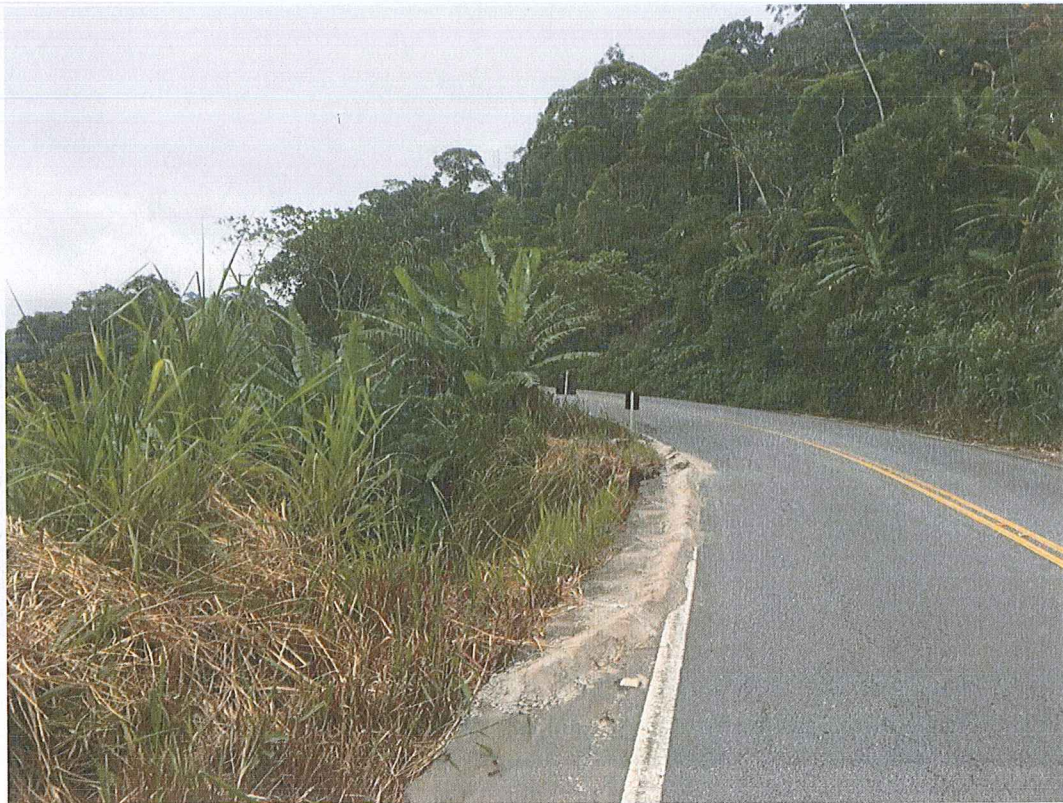
Quadro 08 – Ponto 08, RJ-155

Coordenadas (UTM)		Segmento	Direção
547203	7470196	Km 13	Angra dos Reis
Inclinação da Encosta		Material Mobilizado	Estado de atividade
Superior a 30°	X	Solo e detritos	Ativo
Inferior a 30°

Instalado, grau muito alto para ruptura da via, devido a erosão, seguida de regressão da crista da encosta, por ausência de sistema de drenagem no trecho, com conseqüente ruptura da encosta a jusante e perda significativa de pista.

Foto 14: Km 13 RJ 155, Eng. Pedro França Magalhães

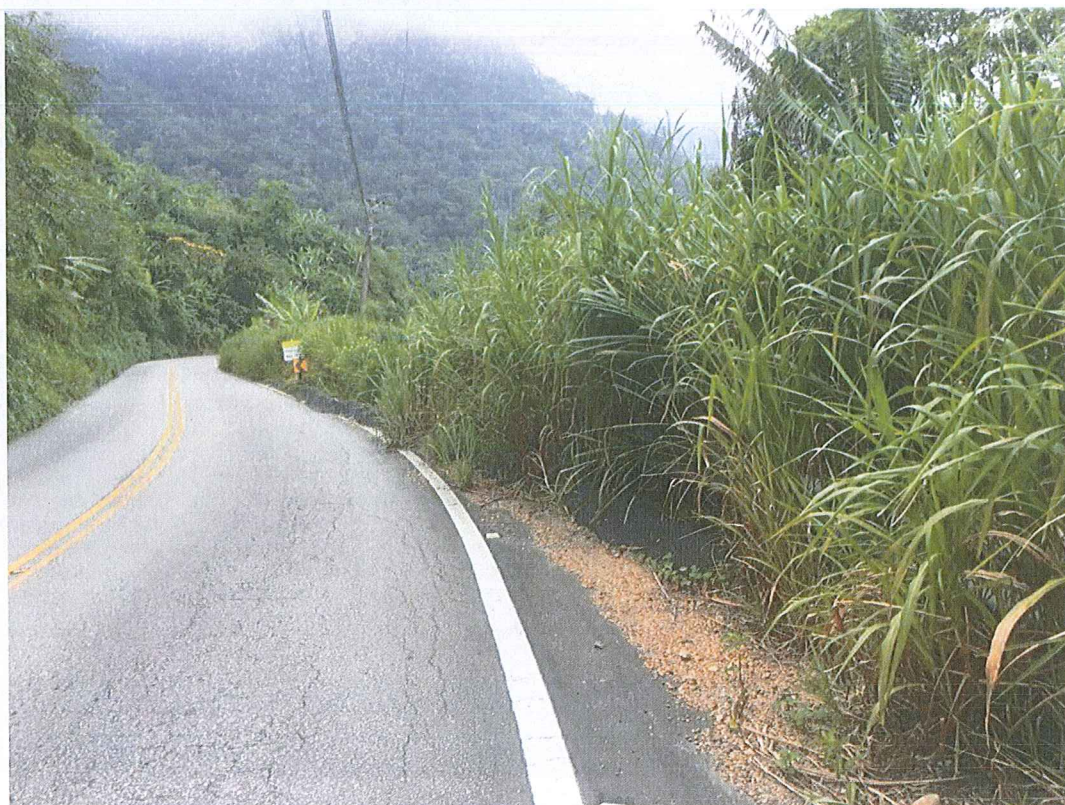
Quadro 15– Ponto 15, RJ-155

Coordenadas (UTM)		Segmento	Direção
547165	7470245	Km 13 +050	Angra dos Reis
Inclinação da Encosta		Material Mobilizado	Estado de atividade
Superior a 30°	X	Solo e detritos	Ativo
Inferior a 30°

Instalado, grau alto para ruptura da via, devido a erosão, seguida de regressão da crista da encosta, por ausência de sistema de drenagem no trecho, com conseqüente ruptura da encosta a jusante e perda significativa de pista.

Foto 15: Km 13,05 RJ 155, Eng. Pedro França Magalhães

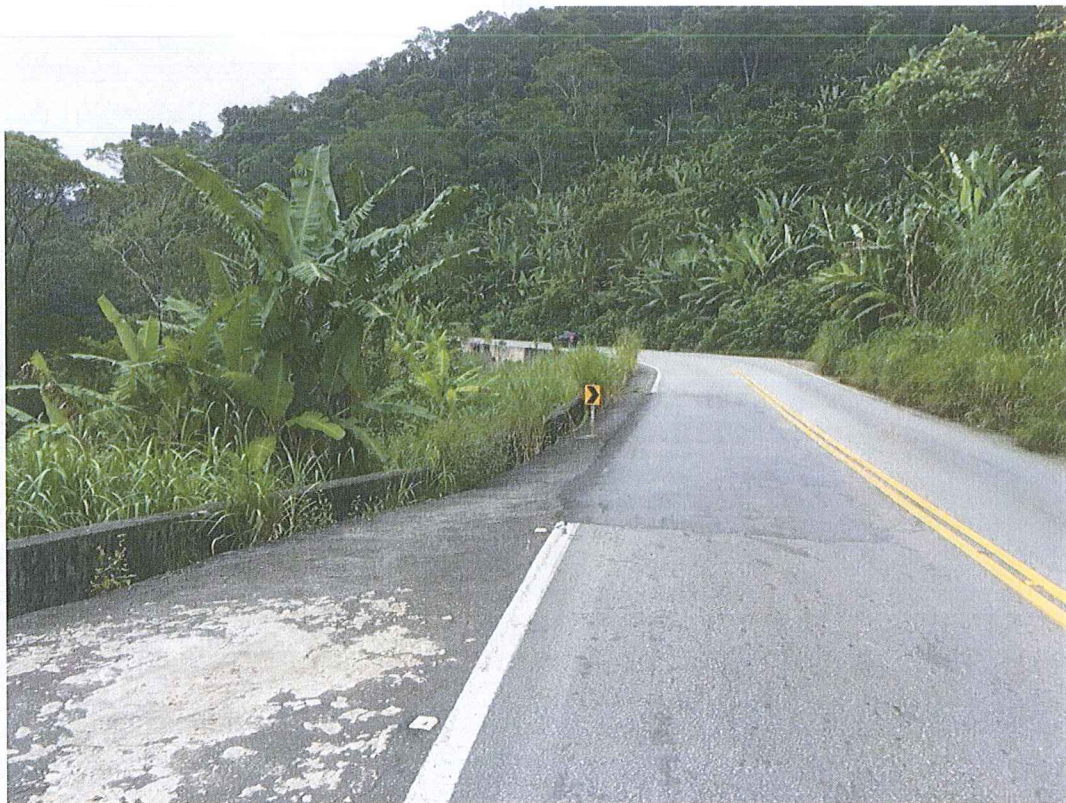
Quadro 16– Ponto 16, RJ-155

Coordenadas (UTM)		Segmento	Direção
547063	7470305	Km 13 + 100	Angra dos Reis
Inclinação da Encosta		Material Mobilizado	Estado de atividade
Superior a 30°	X	Solo e detritos	Paralisado
Inferior a 30°

Instalado, grau alto para movimento de massa com conseqüente ruptura da encosta a jusante e perda significativa de pista.

Foto16: Km 13.1, RJ 155, Eng. Pedro França Magalhães

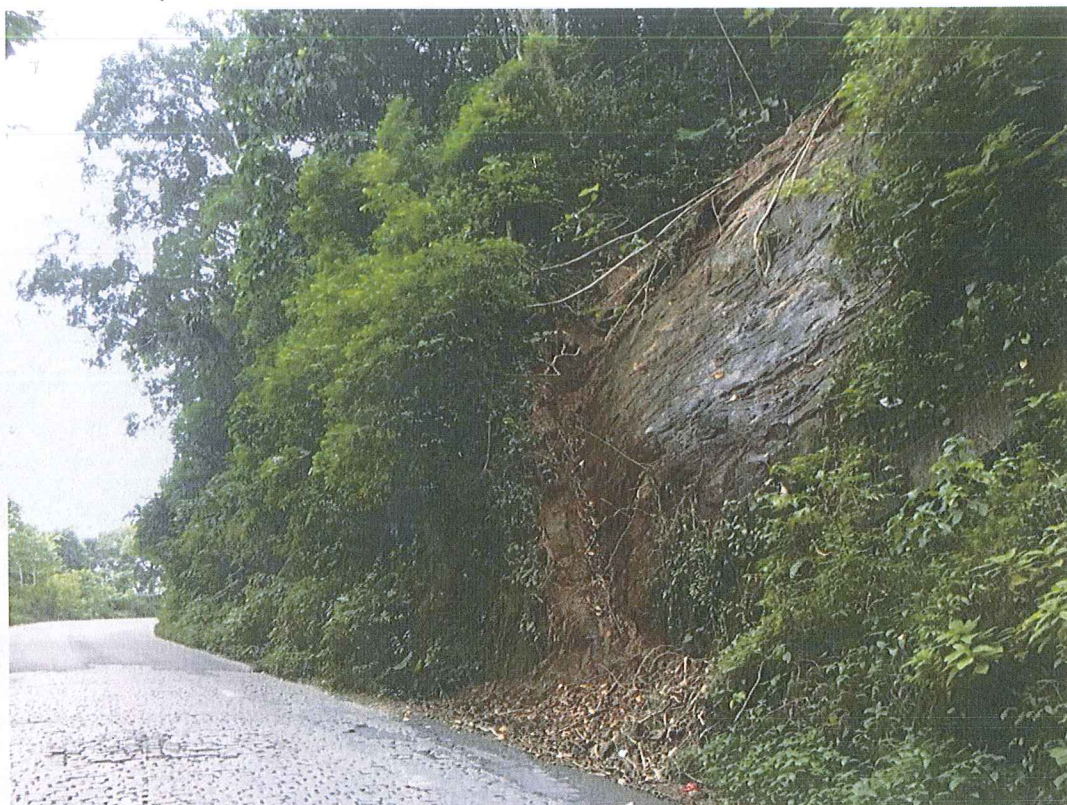
Quadro 17– Ponto 09, RJ-155

Coordenadas (UTM)		Segmento	Direção
576205	7470557	Km 16 + 200	Rio Claro
Inclinação da Encosta		Material Mobilizado	Estado de atividade
Superior a 30°	X	Rocha e Detritos	Ativo
Inferior a 30°

Instalado, de grau alto tendendo a muito alto para escorregamento rocha e detritos, consequente obstrução de via e possível impactos em veículos.

Foto17: Km 16.2, RJ 155, Eng. Pedro França Magalhães

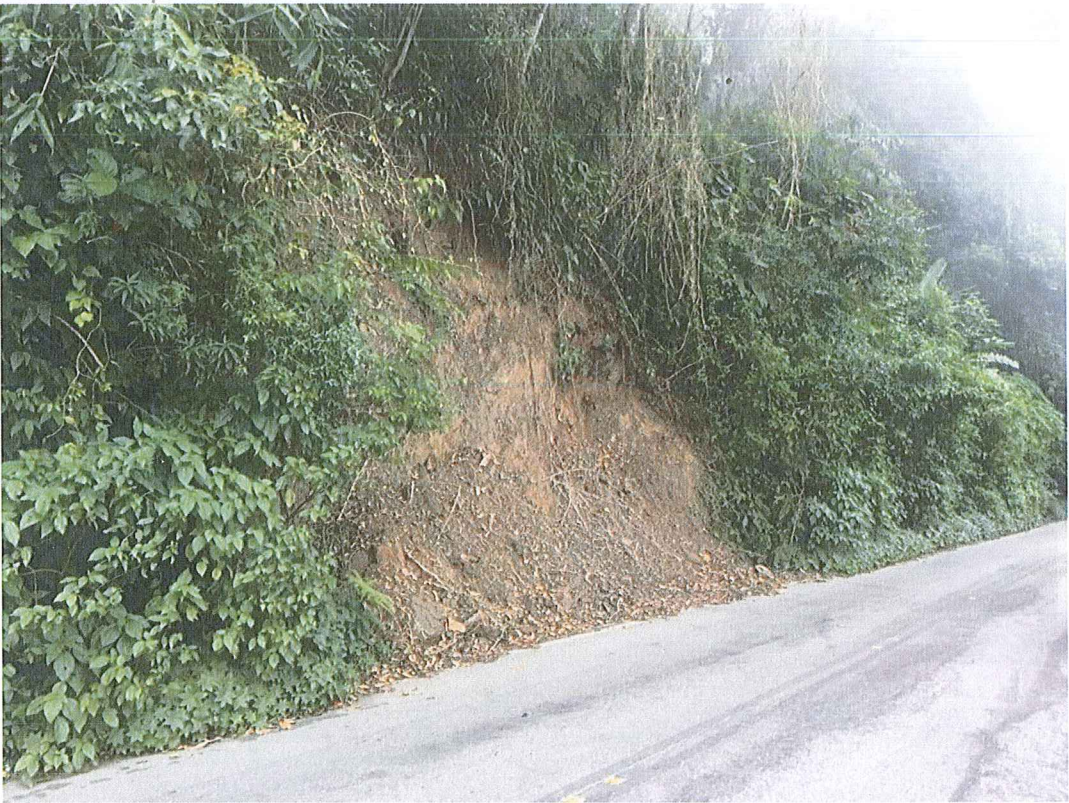
Coordenadas (UTM)		Segmento	Direção
577160	7470818	Km 16 + 400	Rio Claro
Inclinação da Encosta		Material Mobilizado	Estado de atividade
Superior a 30°	X	Rocha e Detritos	Ativo
Inferior a 30°			
<b>Avaliação de Risco:</b> Instalado, de grau alto tendendo a muito alto para escorregamento de solo e queda de detritos, conseqüente obstrução de via e possível impactos em veículos.			
<b>Foto</b>

Foto 18: Km 16.4, RJ 155, Eng. Pedro França Magalhães			
Quadro 18– Ponto 18, RJ-155

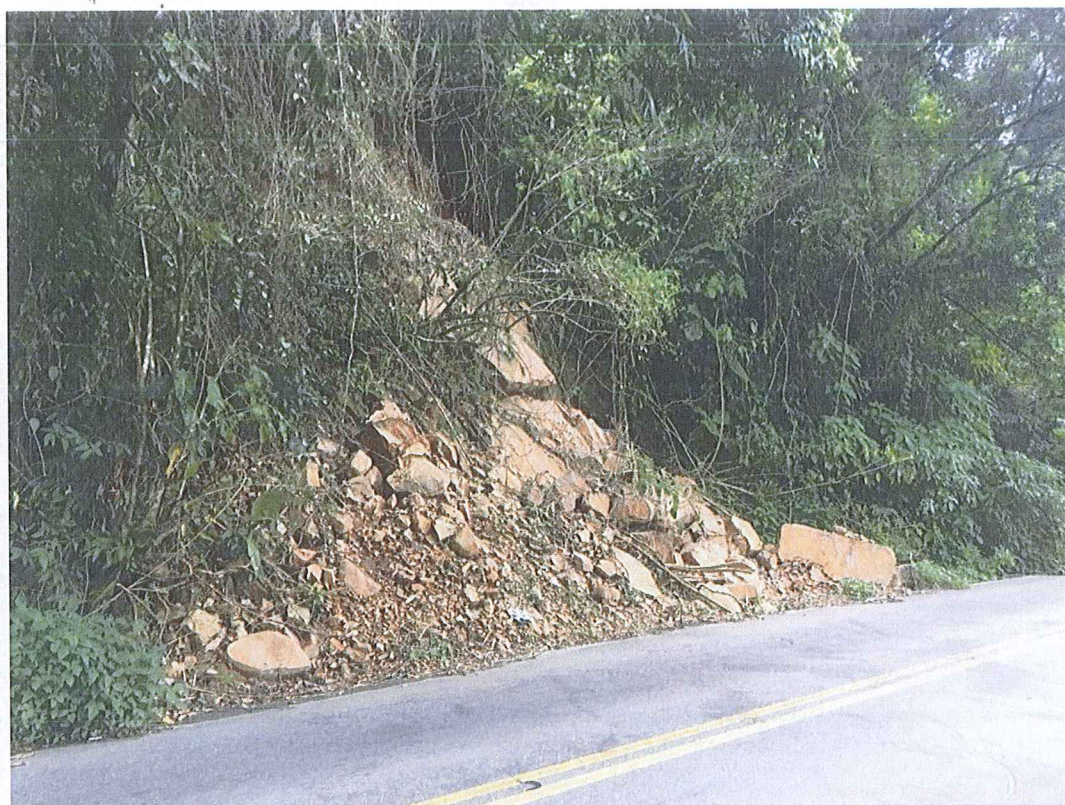
Quadro 19– Ponto 19, RJ-155

Coordenadas (UTM)		Segmento	Direção
576947	74755046	Km 16 + 800	Rio Claro
Inclinação da Encosta		Material Mobilizado	Estado de atividade
Superior a 30°	X	Rocha e Detritos	Ativo
Inferior a 30°

Instalado, grau muito alto para queda de blocos de rocha, conseqüente obstrução do acesso com possível impacto em veículos.

Foto 19: Km 16.8, RJ 155, Eng. Pedro França Magalhães

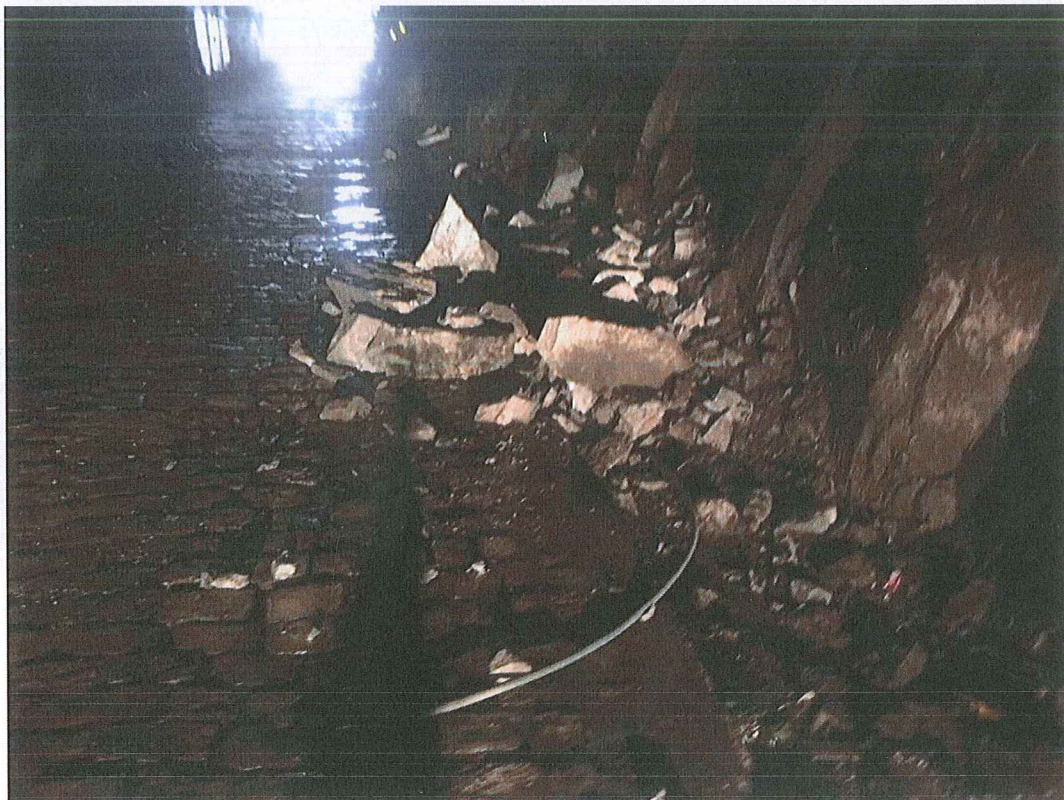
Quadro 20 – Ponto 20, RJ-155

Coordenadas (UTM)		Segmento	Direção
577427	7471559	Km 17 + 100	Rio Claro
Material Mobilizado	Grau de alteração	Estado de atividade	
Blocos de rocha	Alto	Ativo

Instalado, grau muito alto para queda de blocos de rocha, conseqüente obstrução do acesso com possível impacto em veículos.

Foto 20: Km 17.1, RJ 155, Eng. André Luis de Almeida Porto
