Secretaria de Desenvolvimento Urbano e Sustentabilidade - SDUS

Secretaria Executiva de Proteção e Defesa Civil – SEPDC

RELATÓRIO Nº 07

AVALIAÇÃO DE RISCO RJ 155 – Rodovia Saturnino Braga

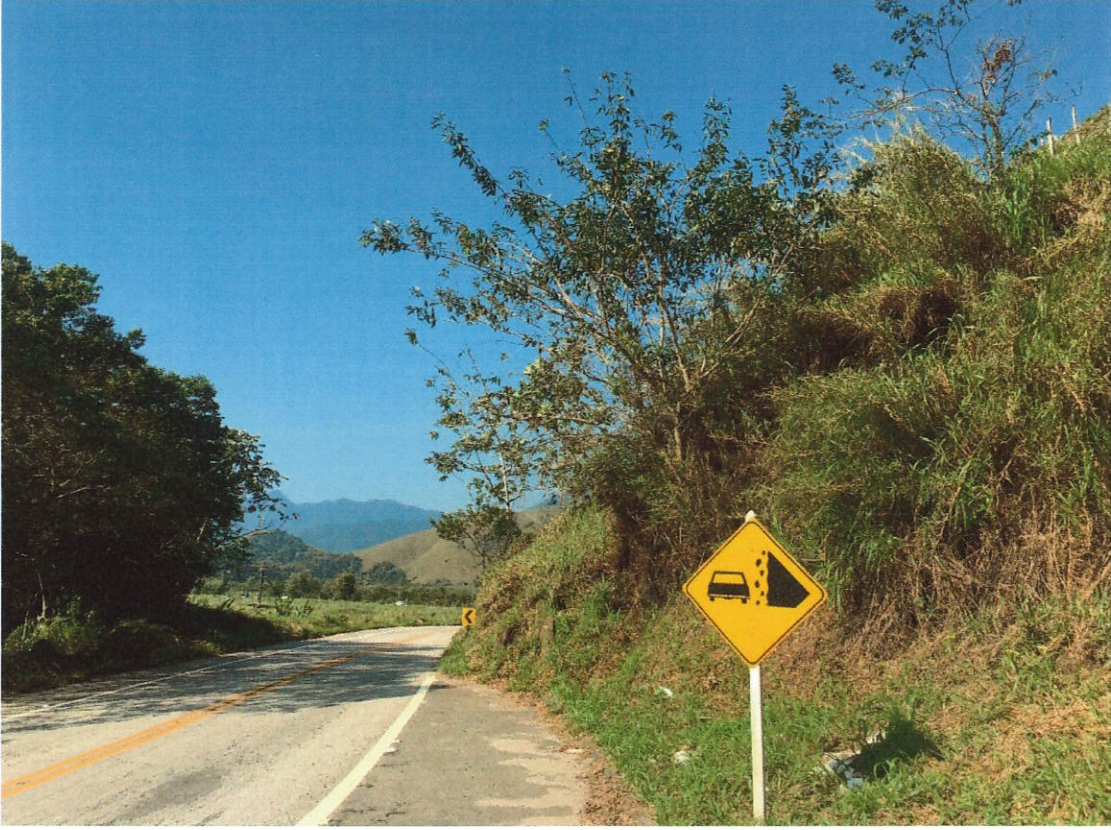
Coordenadas (UTM)		Segmento	Direção
570517		7464702	Km 0 + 700
Rio Claro			
Inclinação da Encosta	Material Mobilizado	Estado de atividade	
Superior a 30°	X	Solo e blocos de rocha	
Inferior a 30°			
Paralisado			
Avaliação de Risco:			
Permanece as condições anteriores descritas no relatório 02/2018, ou seja, risco instalado, grau médio podendo evoluir para auto, devido ao movimento de rastejo e conseqüente obstrução parcial da via.			
Foto

Foto 1: Km 0,7, BR 101, Eng. Pedro França Magalhães- 09/2019			
Quadro 01 – Ponto 01, RJ-155

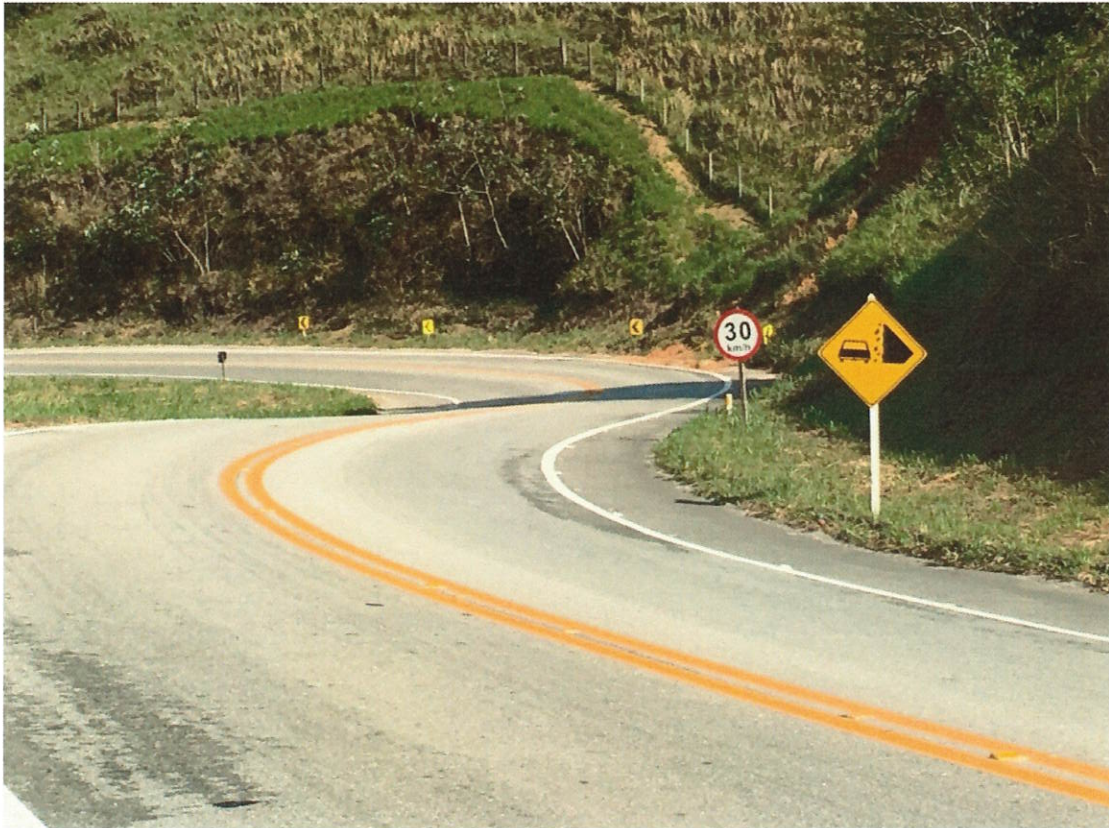
Quadro 02 – Ponto 02, RJ-155

Coordenadas (UTM)		Segmento	Direção
572970	7466191	Km 4 + 100	Rio Claro
Inclinação da Encosta		Material Mobilizado	Estado de atividade
Superior a 30°	X	Solo	Paralisado
Inferior a 30°

Permanece as condições anteriores descritas no relatório 02/2018, ou seja, instalado, grau médio podendo evoluir para auto, devido a possibilidade de reincidência de movimento translacional, mobilização de grande volume de solo e consequente obstrução da via.

Foto 2: Km 4.1, RJ 155, Eng. Pedro França Magalhães- 09/2019

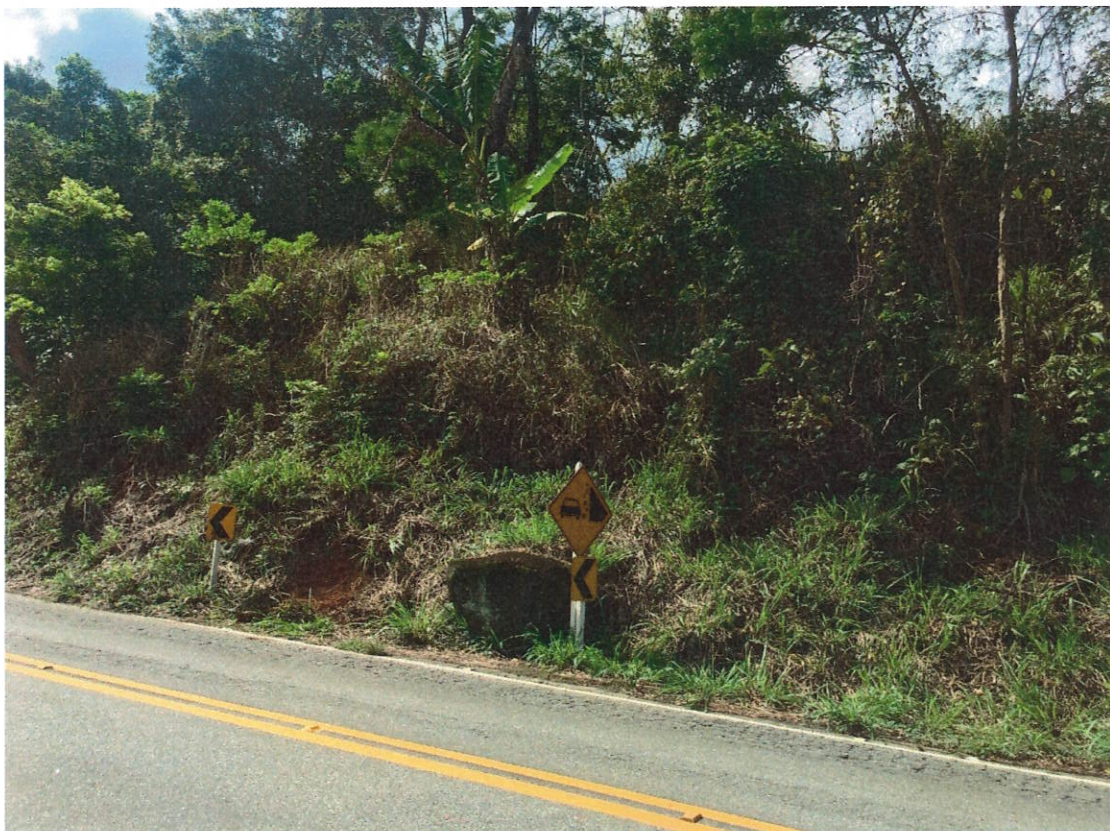
Quadro 03 – Ponto 03, RJ-155

Coordenadas (UTM)		Segmento	Direção
577428	7468811	Km 7 + 400	Rio Claro
Inclinação da Encosta		Material Mobilizado	Estado de atividade
Superior a 30°	X	Solo e rocha	Adormecido
Inferior a 30°

Risco reduzido, ou seja, de grau alto para grau médio para escorregamento de bloco de rocha e obstrução de via.

Foto 3: Km 7.4, RJ 155, Eng. Pedro França Magalhães- 09/2019

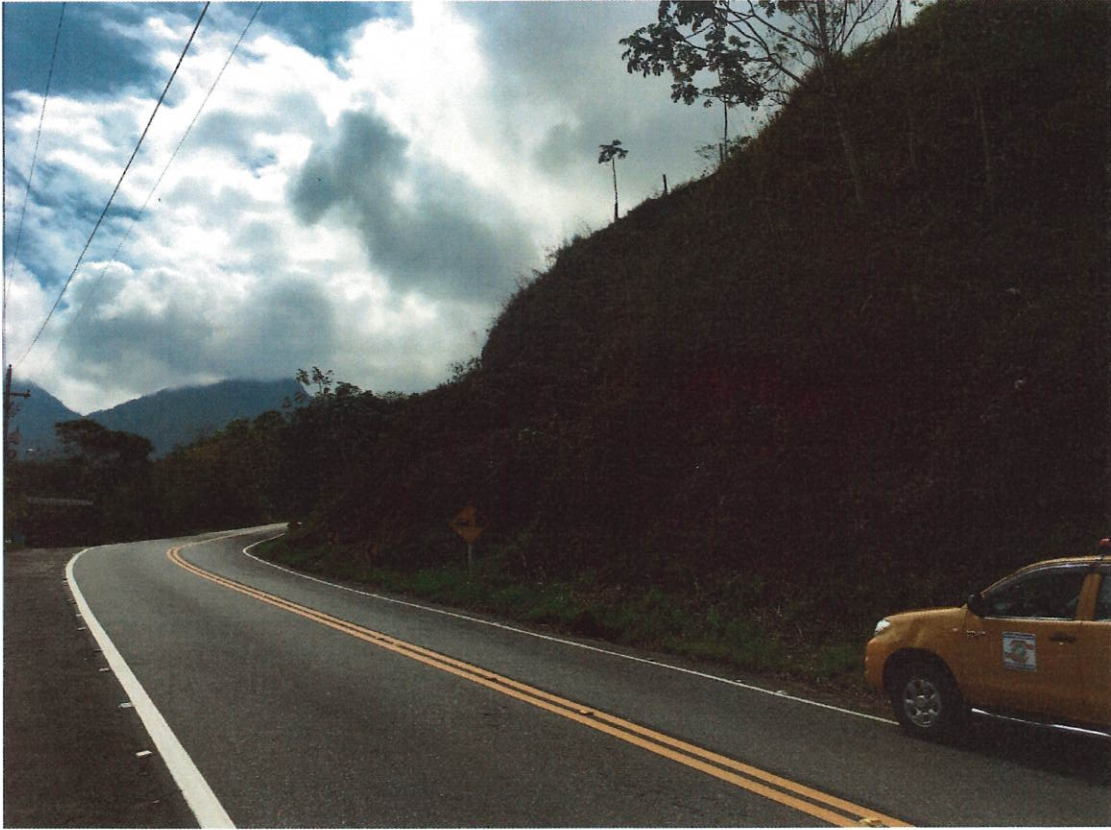
Coordenadas (UTM)		Segmento	Direção
574409	7468945	Km 7 + 600	Rio Claro
Inclinação da Encosta		Material Mobilizado	Estado de atividade
Superior a 30°	X	Solo e detritos	Adormecido
Inferior a 30°			
Avaliação de Risco:			
Risco reduzido, ou seja, de instalado de grau alto para instalado de grau médio para reincidência de escorregamento translacional com consequente obstrução de via.			
Foto

Foto 4: Km 7.6, RJ 155, Eng. Pedro França Magalhães- 09/2019			
Quadro 04– Ponto 04, RJ-155

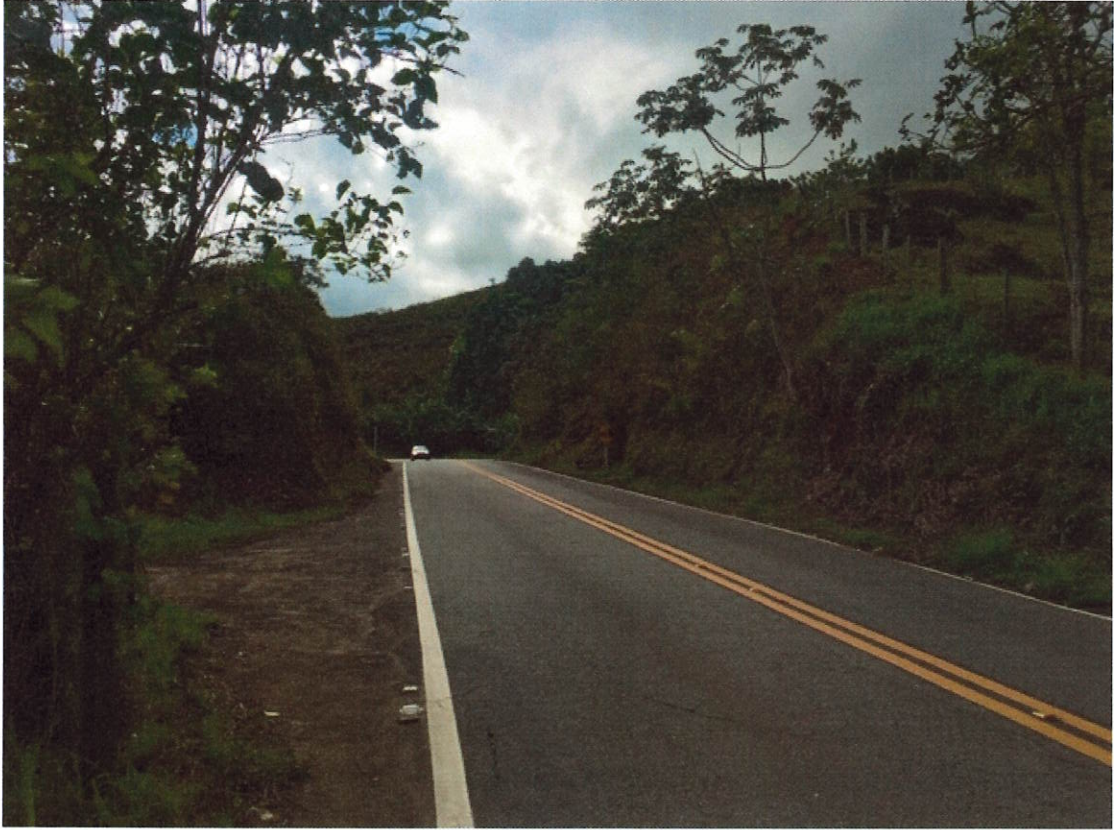
Coordenadas (UTM)		Segmento	Direção
574496	7469005	Km 7 + 700	Angra dos Reis e Rio Claro
Inclinação da Encosta		Material Mobilizado	Estado de atividade
Superior a 30°	X	Solo e detritos	Adormecido
Inferior a 30°			
Avaliação de Risco:			
Risco reduzido, ou seja, de instalado de grau alto para instalado de grau médio para reincidência de movimento translacional e ambos os lados, seguido de obstrução de via e impacto em veículos.			
Foto

Foto 5: Km 7.7, RJ 155, Eng. Pedro França Magalhães- 09/2019			
Quadro 05– Ponto 05, RJ-155

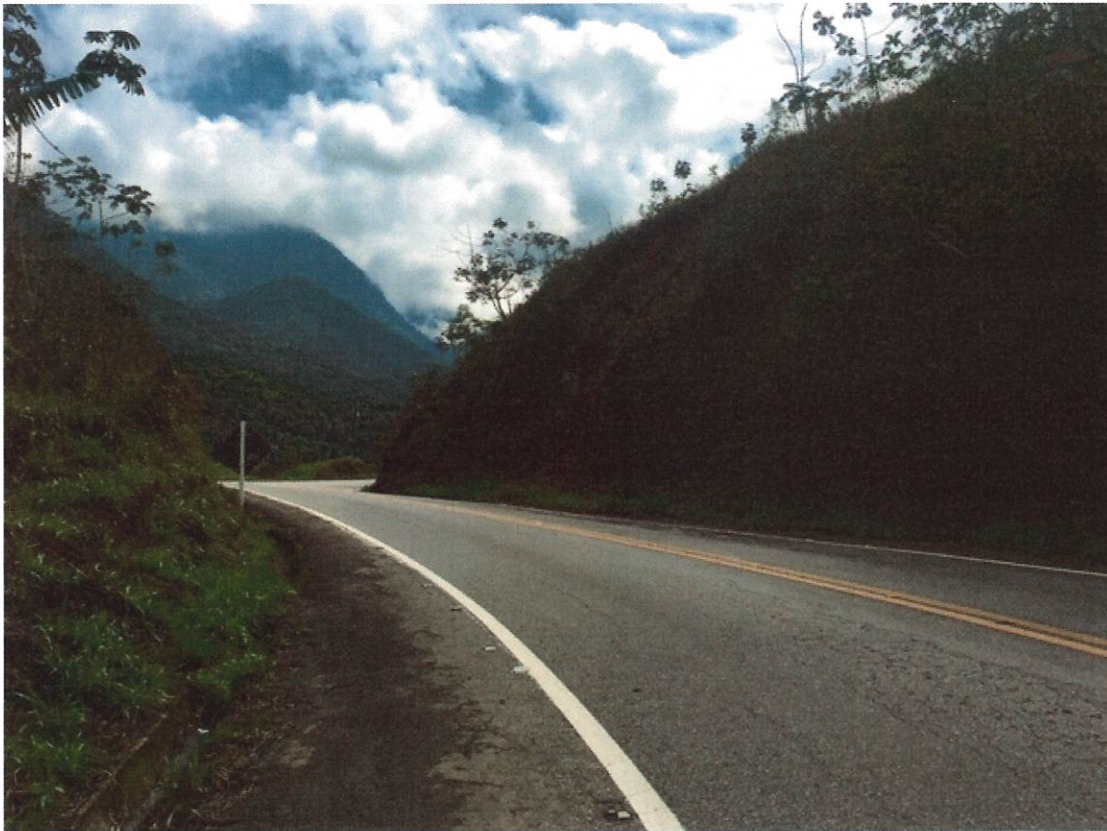
Quadro 06– Ponto 06, RJ-155

Coordenadas (UTM)		Segmento	Direção
574496	7469005	Km 7 + 800	Rio Claro
Inclinação da Encosta		Material Mobilizado	Estado de atividade
Superior a 30°	X	Solo	Adormecido
Inferior a 30°

Risco reduzido, ou seja, de instalado de grau alto para instalado de grau médio para reincidência de movimento translacional, seguido obstrução de via e possível impacto em veículos.

Foto 6: Km 7.7, RJ 155, Eng. Pedro França Magalhães- 09/2019

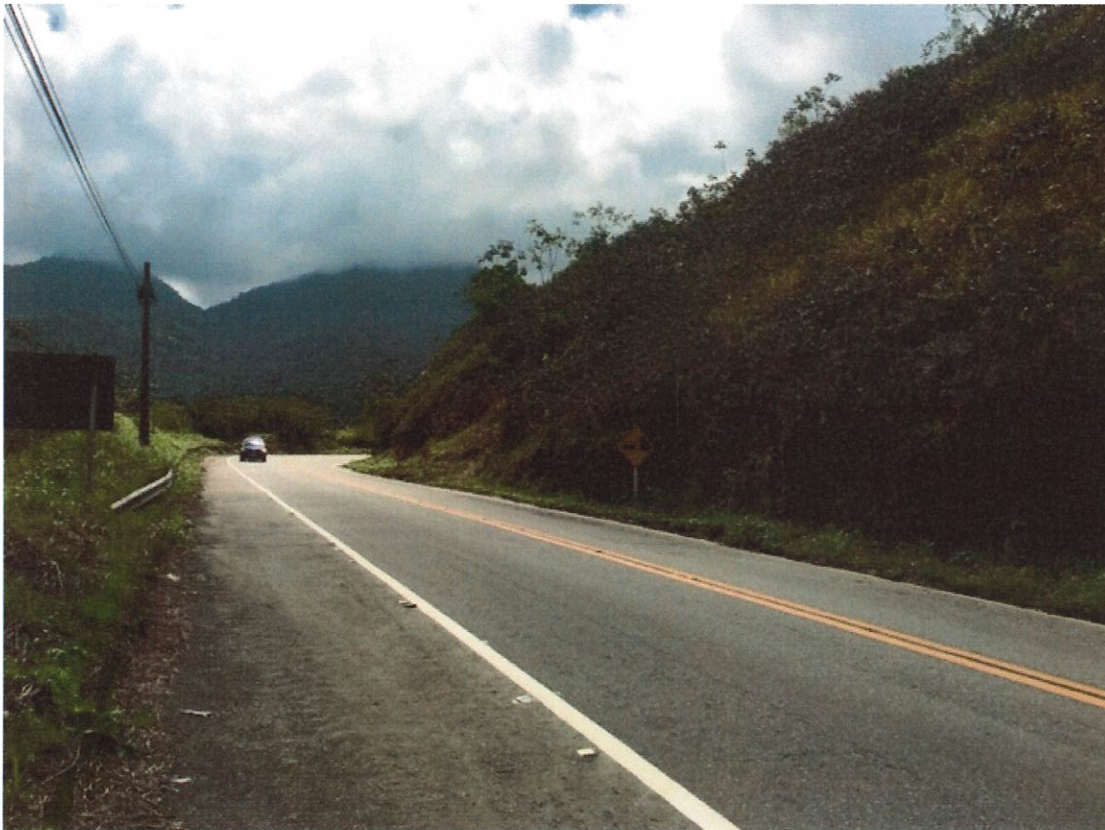
Quadro 07– Ponto 07, RJ -155

Coordenadas (UTM)		Segmento	Direção
575436	7469517	Km 8 + 900	Rio Claro
Inclinação da Encosta		Material Mobilizado	Estado de atividade
Superior a 30°	X	Solo e detritos	Adormecido
Inferior a 30°

Risco reduzido, ou seja, de instalado de grau alto para instalado de grau médio para movimento translacional envolvendo solo e detritos, consequente obstrução de via e possível impacto em veículos.

Foto 7: Km 8.9, RJ 155, Eng. Pedro França Magalhães- 09/2019

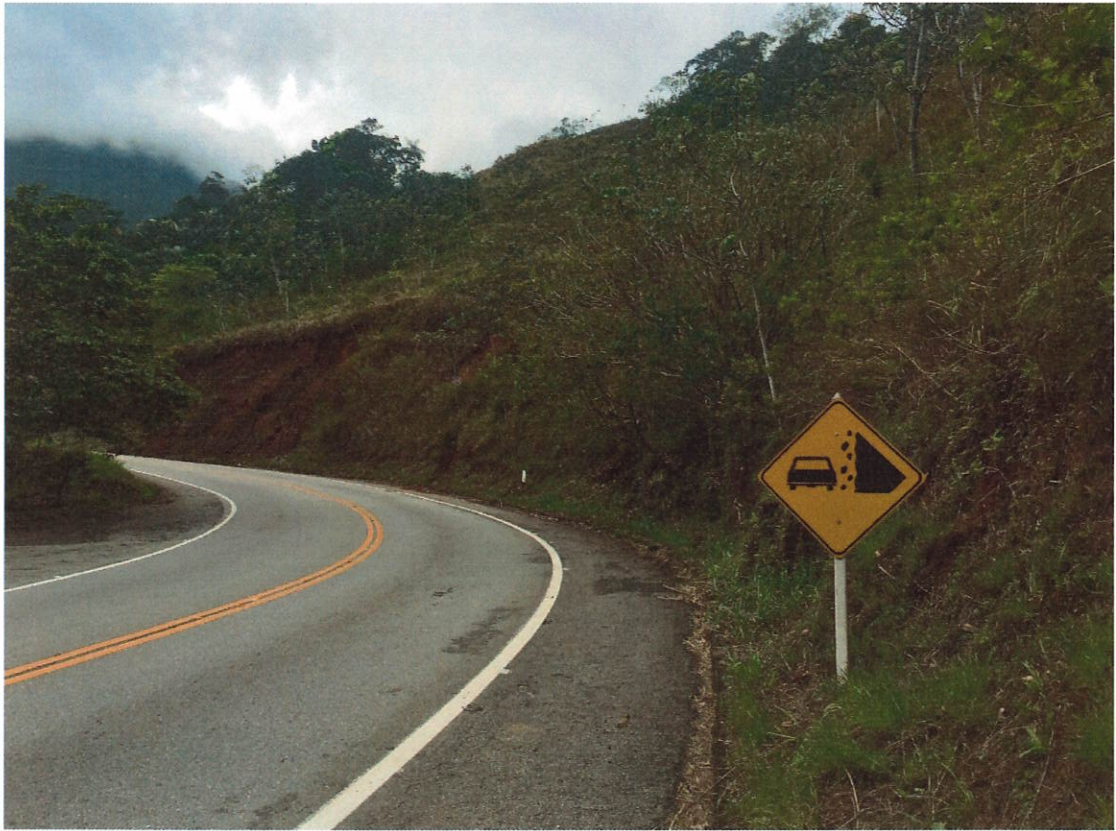
Coordenadas (UTM)		Segmento	Direção
576593		Km 10 + 700	Rio Claro
7469410			
Inclinação da Encosta		Material Mobilizado	Estado de atividade
Superior a 30°	X	Solo	Adormecido
Inferior a 30°			
Avaliação de Risco:			
Risco reduzido, ou seja, de instalado de grau alto para instalado de grau médio para reincidência do escorregamento seguida de obstrução de via e possível impacto em veículos.			
Foto

Foto 8: 10,7 Km, RJ 155, Eng. Pedro França Magalhães- 09/2019			
Quadro 08 – Ponto 08, RJ-155

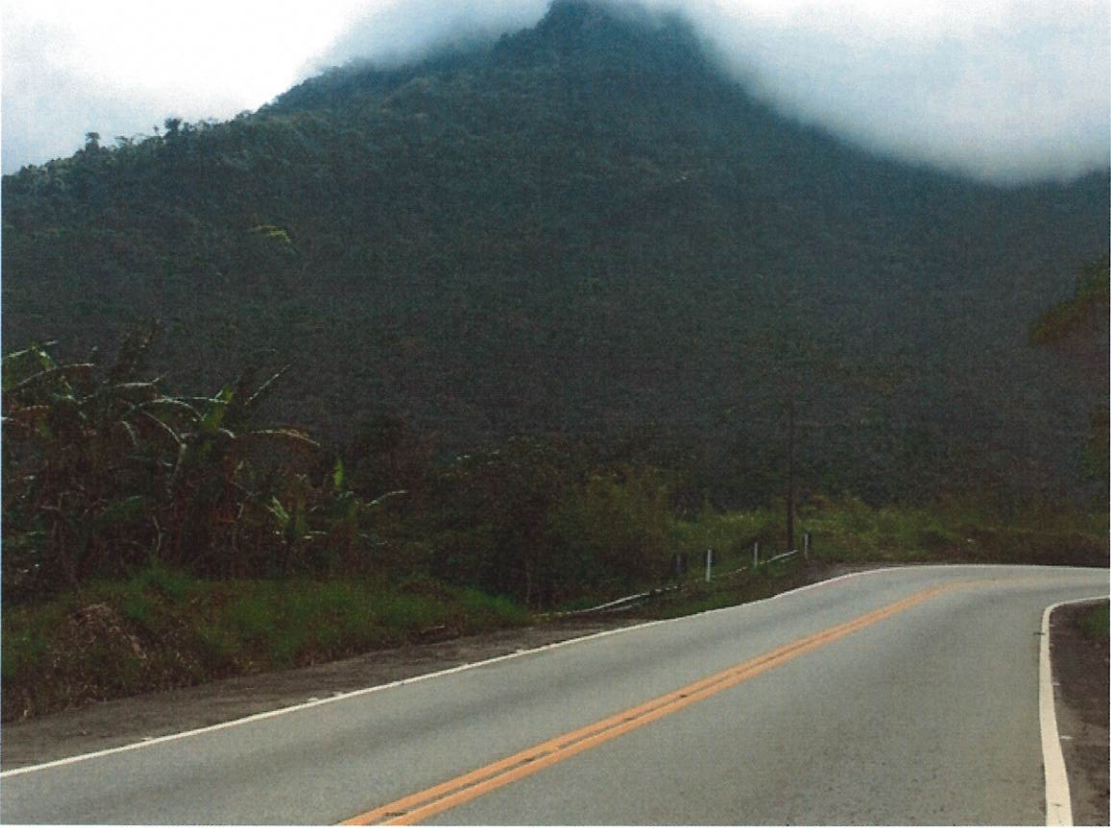
Coordenadas (UTM)		Segmento	Direção
5776580	7469492	Km 10 + 800	Angra
Inclinação da Encosta		Material Mobilizado	Estado de atividade
Superior a 30°	X	Solo e detritos	Paralisado
Inferior a 30°			
Avaliação de Risco: Permanece as condições anteriores, ou seja, instalado, grau médio tendendo a alto para ruptura da via, devido erosão, seguida de regressão da crista da encosta, por ausência de sistema de drenagem no trecho.			
Foto

Foto 09: 10,8Km, RJ 155, Eng. Pedro França Magalhães- 09/2019			
Quadro 09– Ponto 09, RJ-155

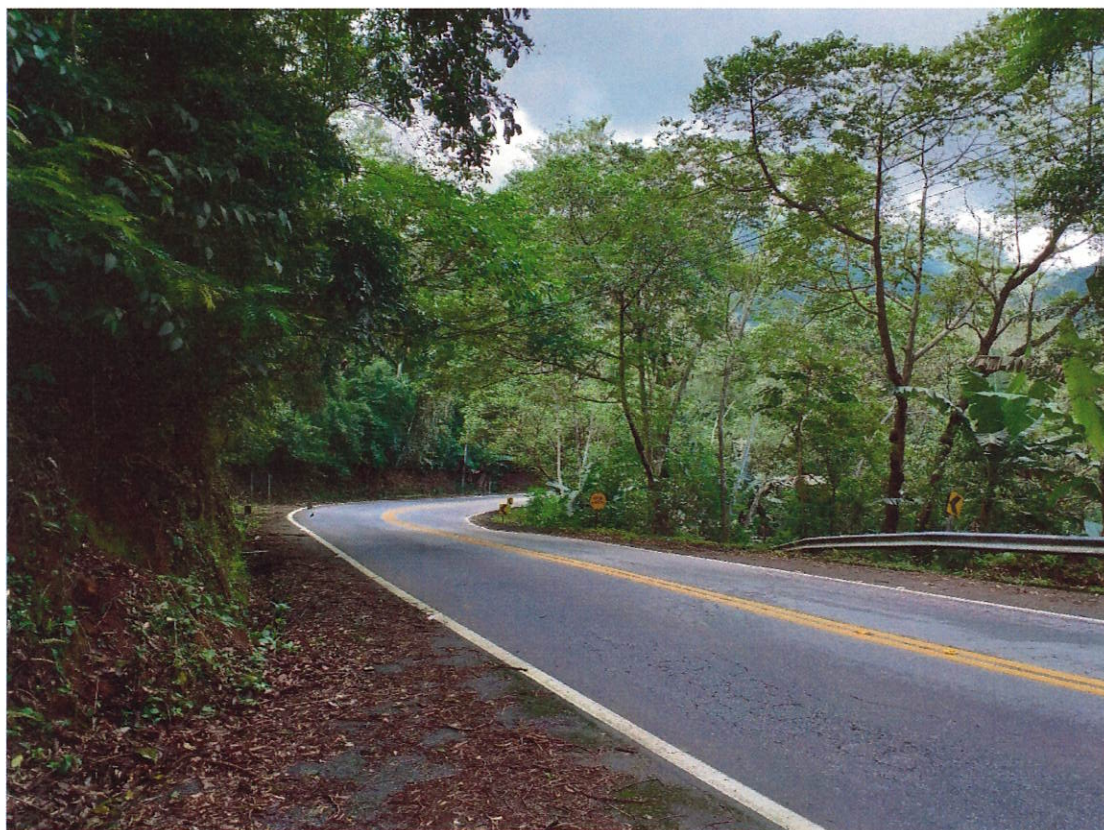
Quadro 10– Ponto 10, RJ-155

Coordenadas (UTM)		Segmento	Direção
5776778	7469619	Km 11 + 300	Angra
Inclinação da Encosta		Material Mobilizado	Estado de atividade
Superior a 30°	X	Solo e detritos	Paralisado
Inferior a 30°

Permanece as condições anteriores, ou seja, instalado, grau médio tendendo a alto para ruptura da via, devido erosão, seguida de regressão da crista da encosta, por ausência de sistema de drenagem no trecho.

Foto 10: 11,3Km, RJ 155, Eng. Pedro França Magalhães- 09/2019

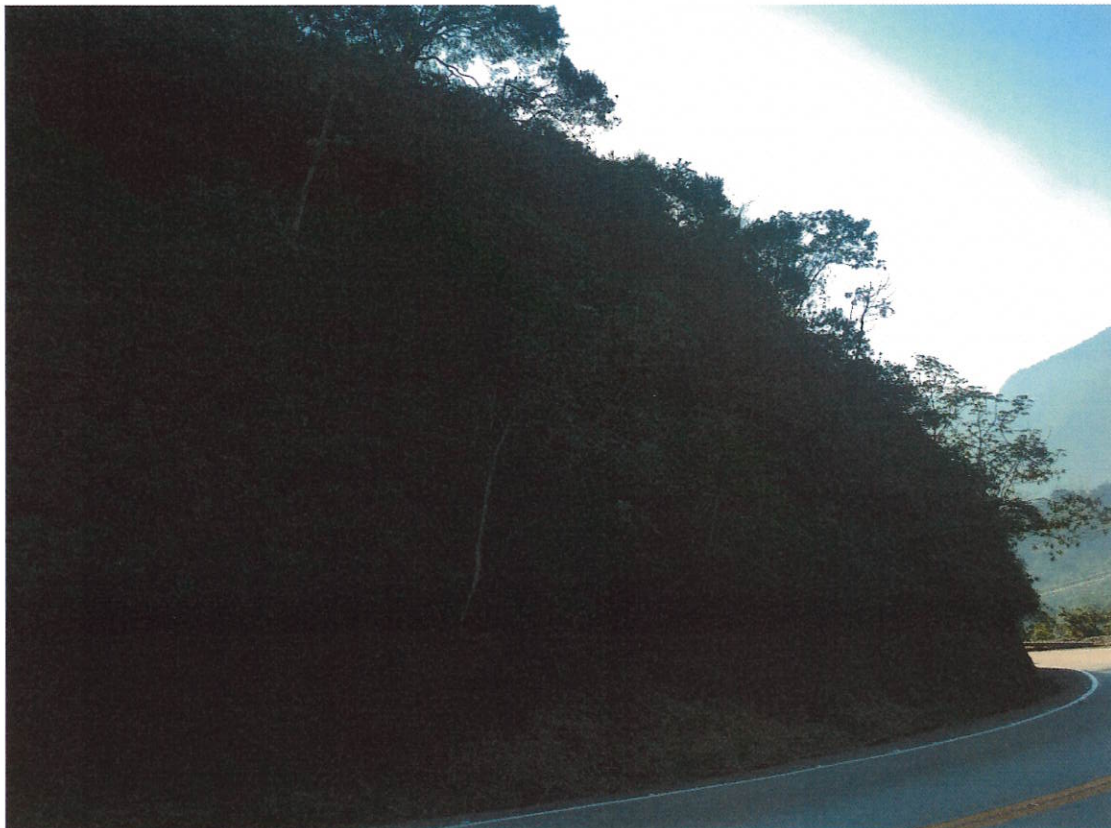
Quadro 11– Ponto 11, RJ-155

Coordenadas (UTM)		Segmento	Direção
5776800	7469642	Km 11 + 400	Rio Claro
Inclinação da Encosta		Material Mobilizado	Estado de atividade
Superior a 30°	X	Solo	Adormecido
Inferior a 30°

Embora o estado seja alterado de ativo para adormecido, permanece as condições anteriores, ou seja, instalado, grau alto para escorregamento de solo e queda de detritos, conseqüente obstrução de via e possível impactos em veículos.

Foto 11: 11,4Km, RJ 155, Eng. Pedro França Magalhães- 09/2019

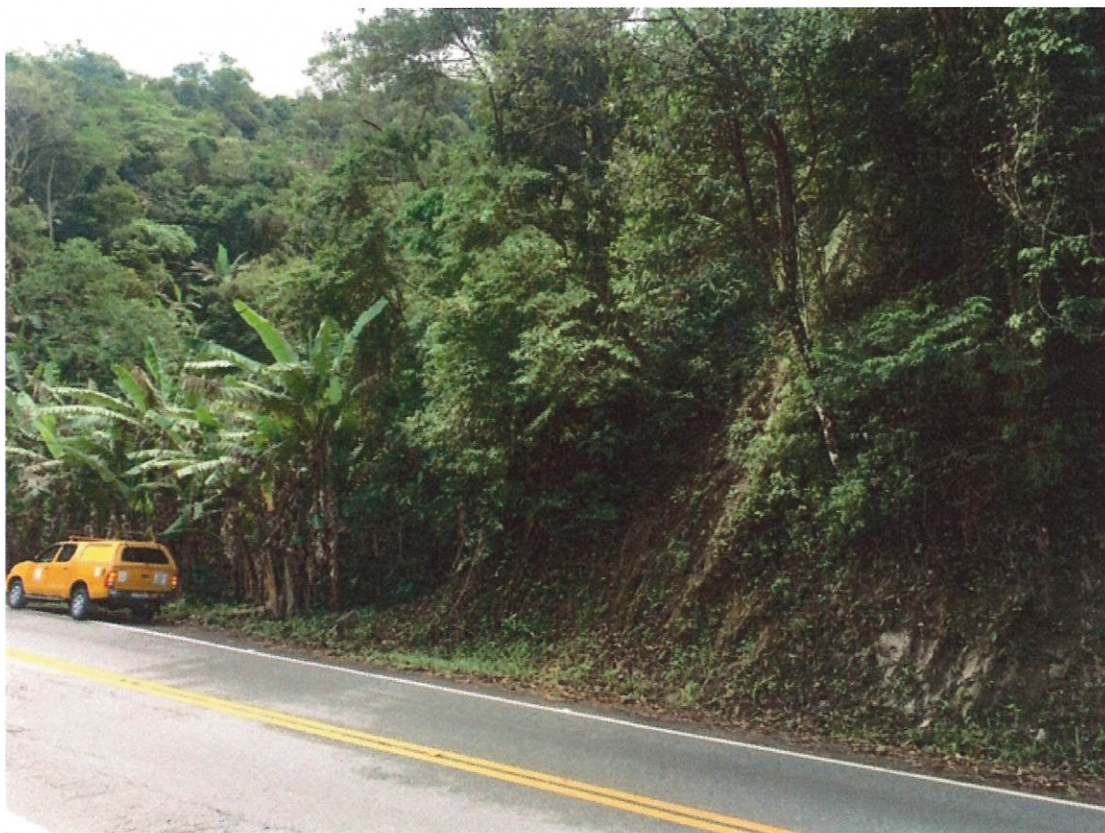
Quadro 12– Ponto 12, RJ-155

Coordenadas (UTM)		Segmento	Direção
547327	7469753	Km 12 + 200	Rio Claro
Inclinação da Encosta		Material Mobilizado	Estado de atividade
Superior a 30°	X	Solo, rocha e detritos	Paralisado
Inferior a 30°

Risco reduzido, ou seja, de instalado grau alto para instalado de grau médio para escorregamento de solo e queda de detritos, conseqüente obstrução de via e possível impactos em veículos.

Foto 12: Km 12.2, RJ 155, Eng. Pedro França Magalhães- 09/2019

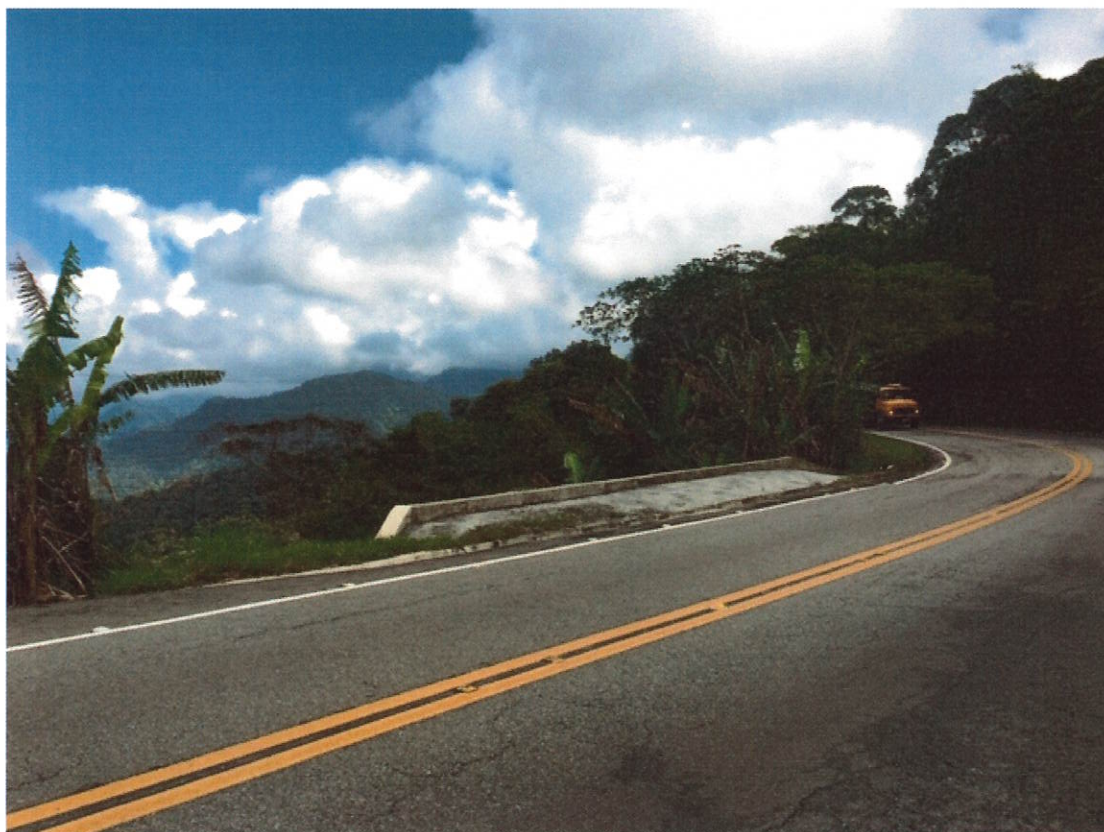
Quadro 13 – Ponto 13, RJ-155

Coordenadas (UTM)		Segmento	Direção
547203	7470196	Km 13	Angra dos Reis
Inclinação da Encosta		Material Mobilizado	Estado de atividade
Superior a 30°	X	Solo e detritos	Baixo
Inferior a 30°

Foi realizada obra de contenção no local, reduzindo o risco de instalado de grau muito alto para instalados de grau baixo. Para evitar a reativação do processo deve se prover com a constante manutenção e limpeza dos sistemas de drenagem superficial.

Foto 13: Km 13 RJ 155, Eng. Pedro França Magalhães- 09/2019

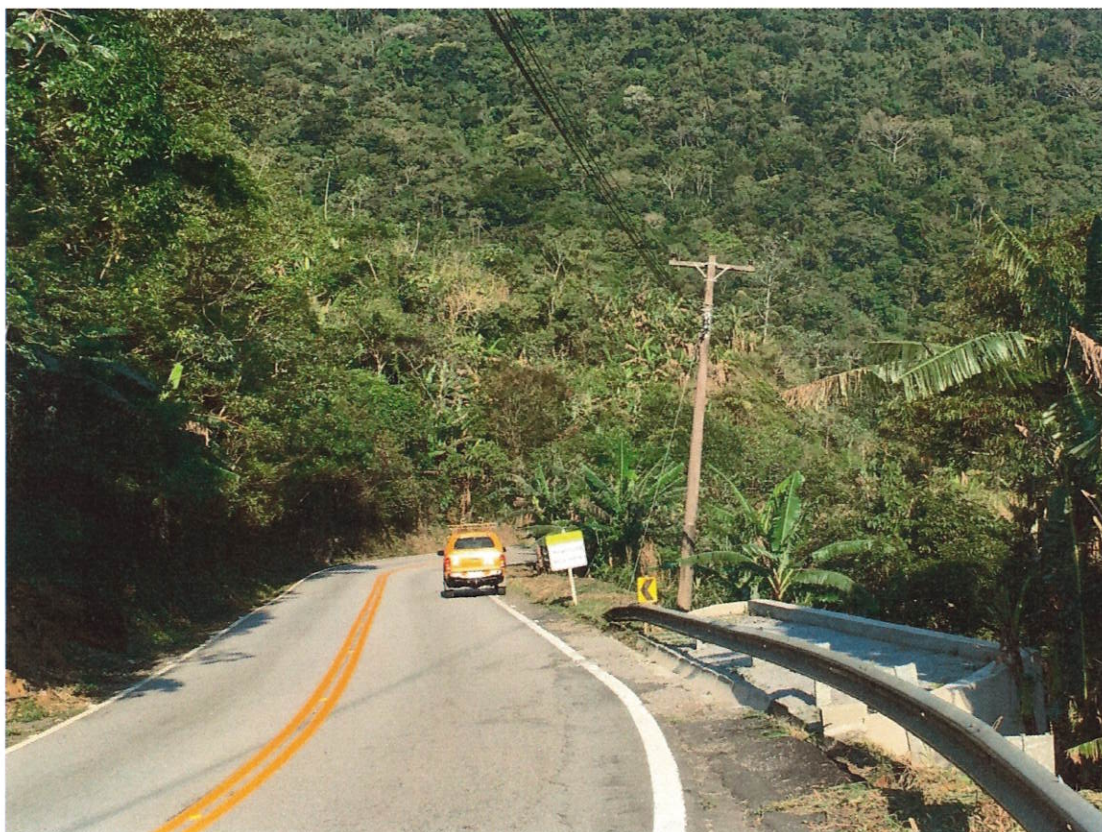
Quadro 14– Ponto 14, RJ-155

Coordenadas (UTM)		Segmento	Direção
547165	7470245	Km 13 +050	Angra dos Reis
Inclinação da Encosta		Material Mobilizado	Estado de atividade
Superior a 30°	X	Solo e detritos	Baixo
Inferior a 30°

Foi realizada obra de contenção no local, reduzindo o risco de instalado de grau muito alto para instalados de grau baixo. Para evitar a reativação do processo deve se prover com a constante manutenção e limpeza dos sistemas de drenagem superficial.

Foto 14: Km 13,05 RJ 155, Eng. Pedro França Magalhães- 09/2019

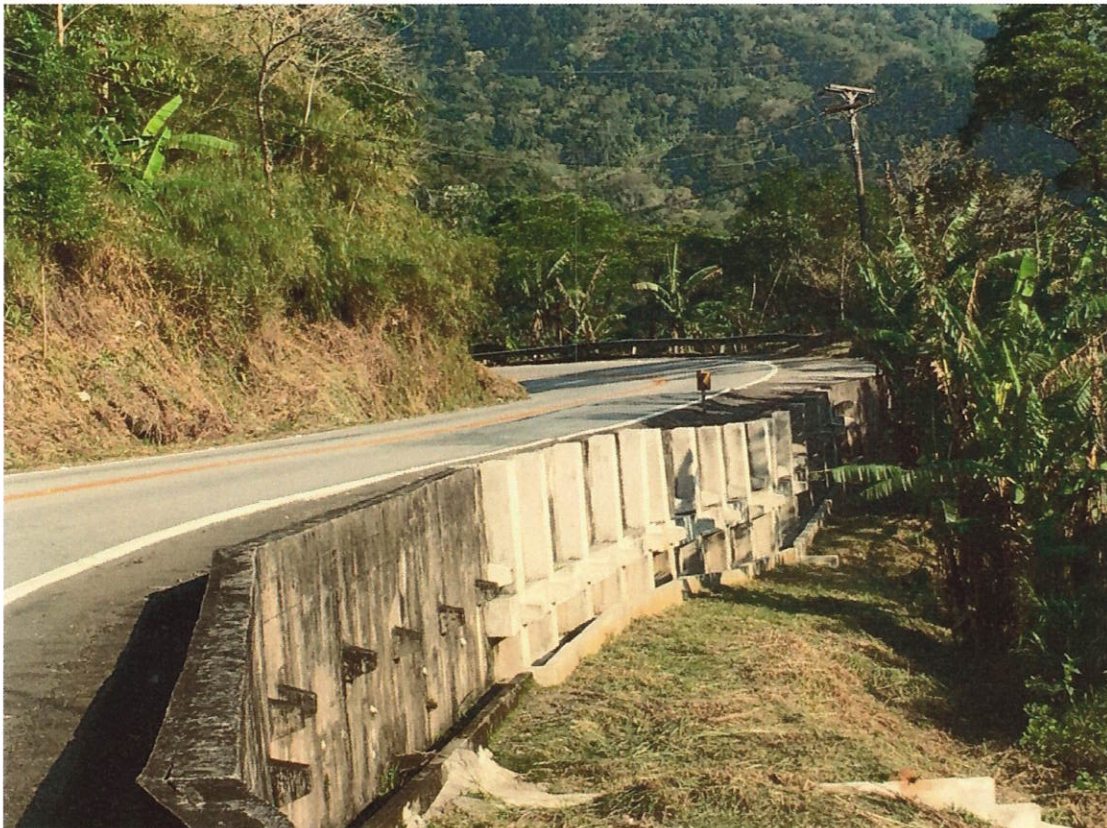
Quadro 15– Ponto 15, RJ-155

Coordenadas (UTM)		Segmento	Direção
547063	7470305	Km 13 + 100	Angra dos Reis
Inclinação da Encosta		Material Mobilizado	Estado de atividade
Superior a 30°	X	Solo e detritos	Baixo
Inferior a 30°

Foi realizada obra de contenção no local, reduzindo o risco de instalado de grau muito alto para instalados de grau baixo. Para evitar a reativação do processo deve se prover com a constante manutenção e limpeza dos sistemas de drenagem superficial.

Foto15: Km 13.1, RJ 155, Eng. Pedro França Magalhães- 09/2019

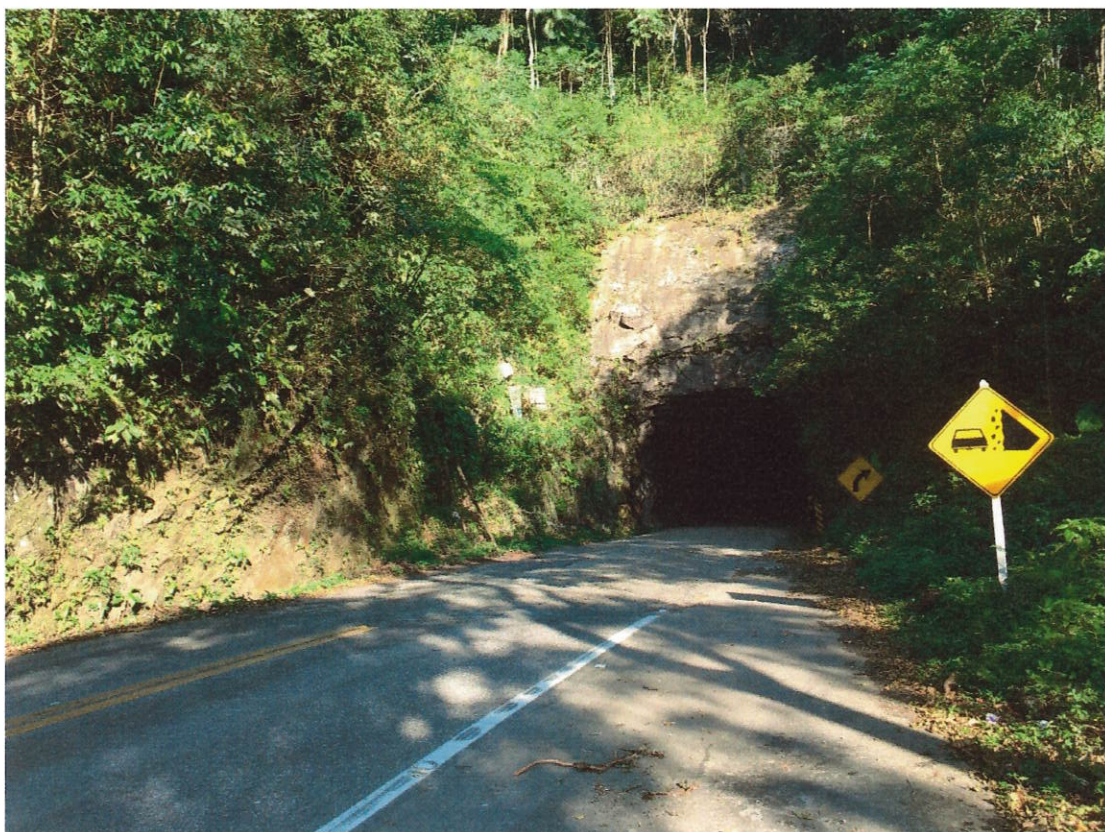
Quadro 16– Ponto 16, RJ-155

Coordenadas (UTM)		Segmento	Direção
576205	7470557	Km 16 + 200	Rio Claro
Inclinação da Encosta		Material Mobilizado	Estado de atividade
Superior a 30°	X	Rocha e Detritos	Adormecido
Inferior a 30°

Embora o estado seja alterado de ativo para adormecido, permanece as condições anteriores, ou seja, risco instalado, de grau alto tendendo a muito alto para escorregamento rocha e detritos, conseqüente obstrução de via e possível impactos em veículos.

Foto16: Km 16.2, RJ 155, Eng. Pedro França Magalhães- 09/2019

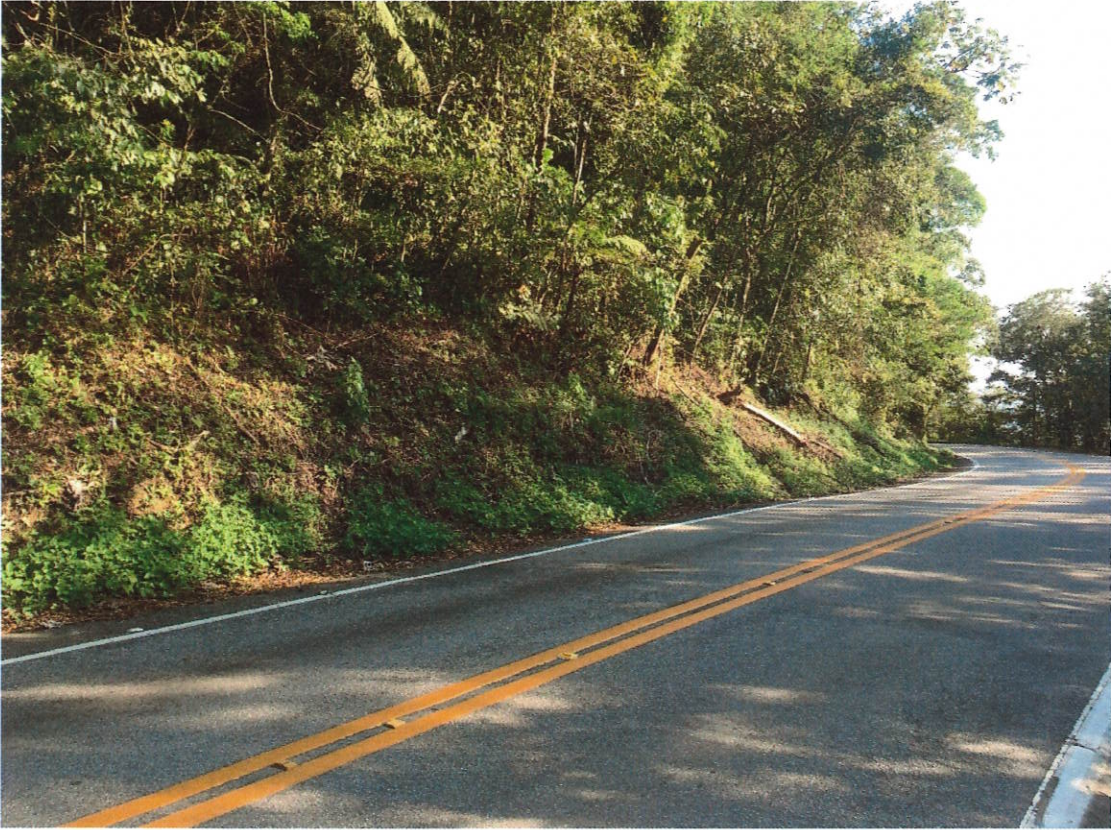
Coordenadas (UTM)		Segmento	Direção
577160		7470818	Km 16 + 400
Rio Claro			
Inclinação da Encosta		Material Mobilizado	Estado de atividade
Superior a 30°	X	Rocha e Detritos	Adormecido
Inferior a 30°			
Avaliação de Risco:			
Embora o estado seja alterado de ativo para adormecido, permanece as condições anteriores, ou seja, risco instalado, de grau alto, tendendo a muito alto para escorregamento de solo e queda de detritos, conseqüente obstrução de via e possível impactos em veículos.			
Foto

Foto 17: Km 16.4, RJ 155, Eng. Pedro França Magalhães- 09/2019			
Quadro 17– Ponto 17, RJ-155

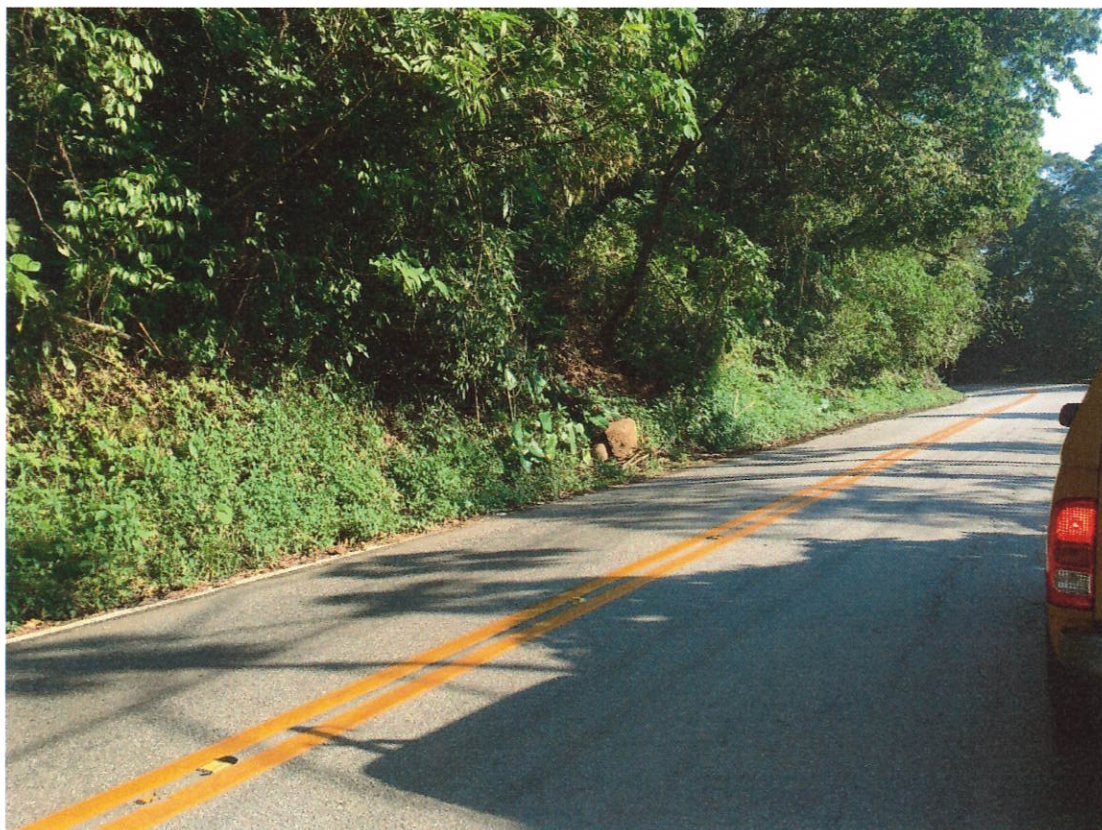
Quadro 18– Ponto 18, RJ-155

Coordenadas (UTM)		Segmento	Direção
576947	74755046	Km 16 + 800	Rio Claro
Inclinação da Encosta		Material Mobilizado	Estado de atividade
Superior a 30°	X	Rocha e Detritos	Adormecido
Inferior a 30°

Embora o estado seja alterado de ativo para adormecido, permanece as condições anteriores, ou seja, risco instalado, de grau alto, tendendo a muito alto para queda de blocos de rocha, conseqüente obstrução do acesso com possível impacto em veículos.

Foto 18: Km 16.8, RJ 155, Eng. Pedro França Magalhães- 09/2019

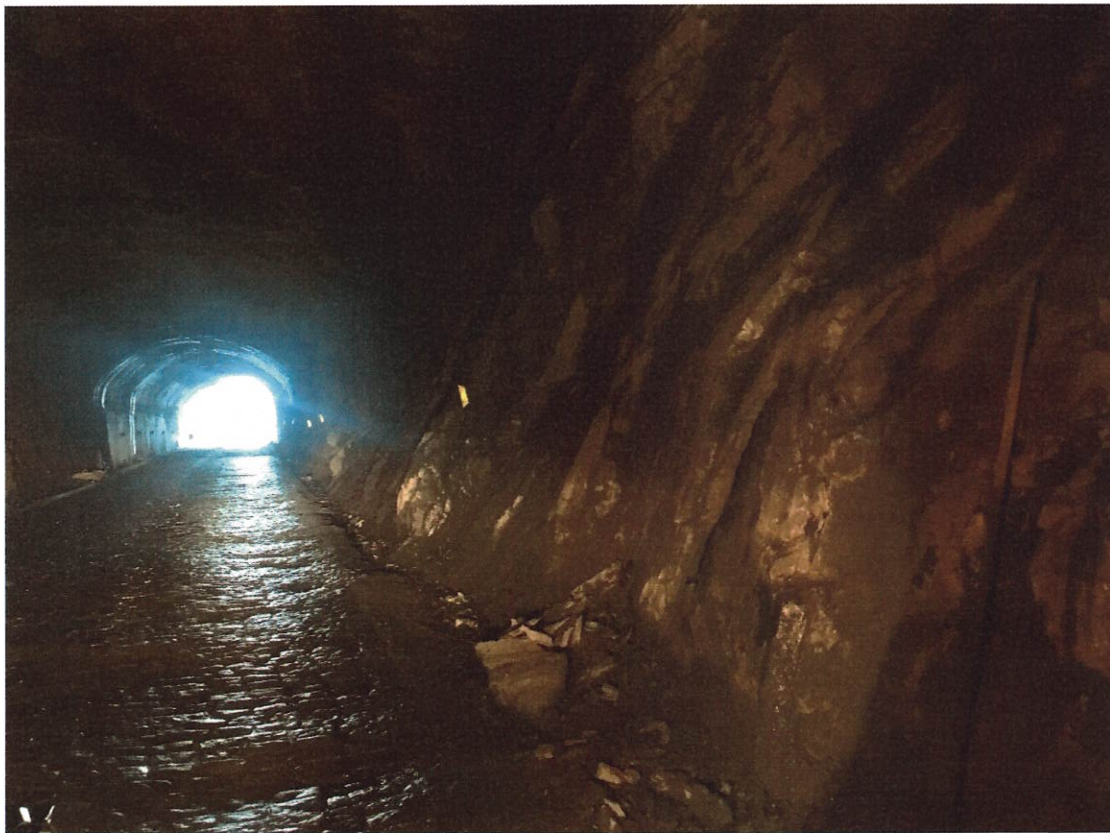
Quadro 19 – Ponto 19, RJ-155

Coordenadas (UTM)		Segmento	Direção
577427	7471559	Km 17 + 100	Rio Claro
Material Mobilizado	Grau de alteração	Estado de atividade	
Blocos de rocha	Alto	Ativo

Permanece as condições anteriores, ou seja, instalado, grau muito alto para queda de blocos de rocha, conseqüente obstrução do acesso com possível impacto em veículos.

Foto 19: Km 17.1, RJ 155, Eng. André Luis de Almeida Porto- 09/2019
