RELATÓRIO Nº 02

02 de Outubro

2020

REAVALIAÇÃO DE RISCO RJ 155 – RODOVIA SATURNINO BRAGA – TRECHO ANGRA DIVISA DE RIO CLARO

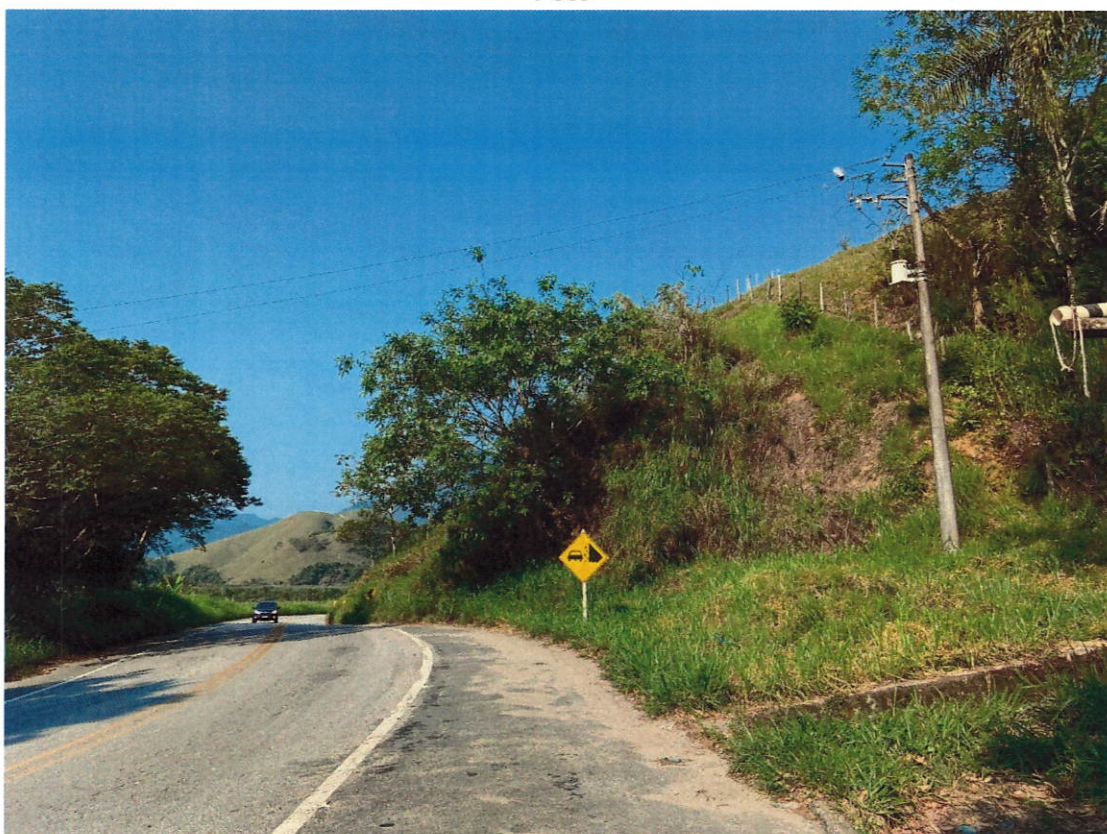
Quadro 01 – Ponto 01, RJ-155

Coordenadas (UTM)		Segmento	Direção
570517	7464702	Km 0 + 700	Rio Claro
Inclinação da Encosta		Material Mobilizado	Estado de atividade
Superior a 30°	X	Solo e blocos de rocha	Paralisado
Inferior a 30°

Permanece as condições anteriores descritas no relatório 07/2019, ou seja, risco instalado, grau médio podendo evoluir para auto, devido ao movimento de rastejo e consequente obstrução parcial da via.

Foto 3: Km 0.7, BR 101, Eng. Pedro França Magalhães - 30/2020

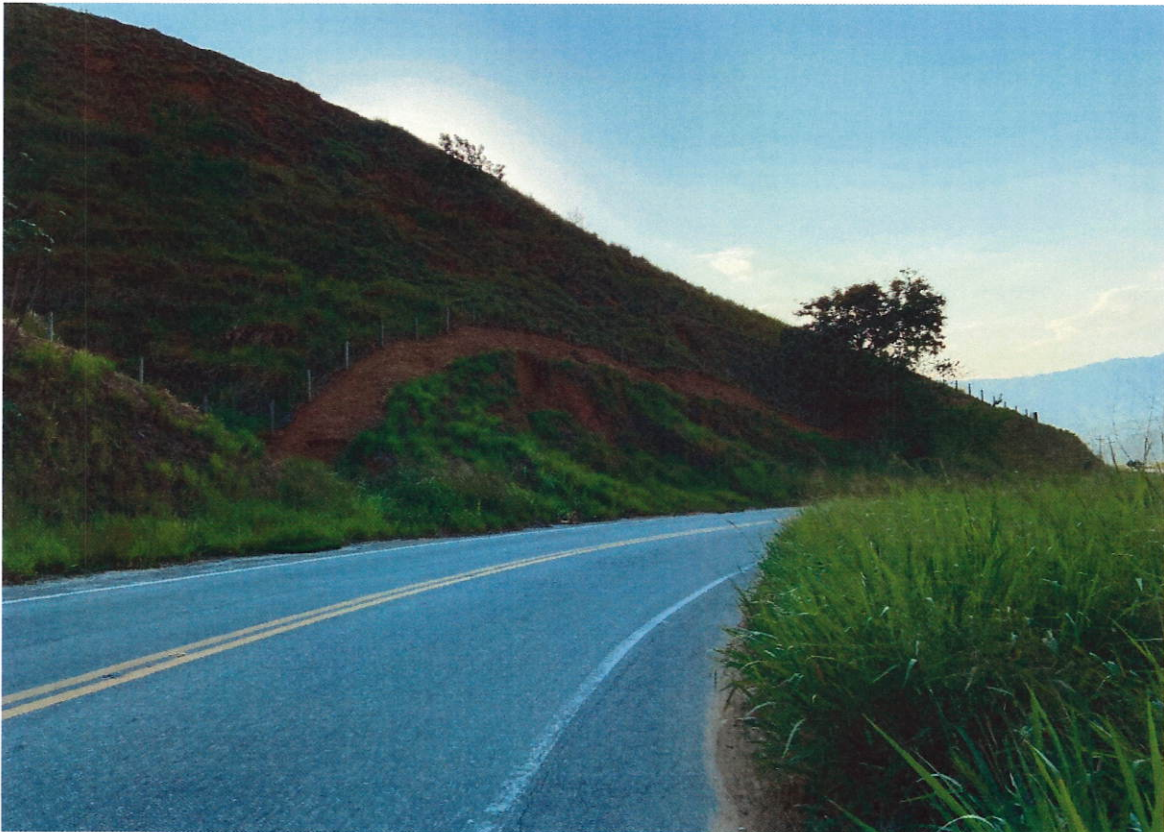
Coordenadas (UTM)		Segmento	Direção
572970	7466191	Km 4 + 100	Rio Claro
Inclinação da Encosta		Material Mobilizado	Estado de atividade
Superior a 30°	X	Solo	Paralisado
Inferior a 30°			
Avaliação de Risco: Permanece as condições anteriores descritas no relatório 07/2019, ou seja, instalado, grau médio podendo evoluir para auto, devido a possibilidade de reincidência de movimento translacional, mobilização de grande volume de solo e consequente obstrução da via.			
Foto

Foto 4: Km 4.1, RJ 155, Eng. Pedro França Magalhães- 30/2020			
Quadro 02 – Ponto 02, RJ-155

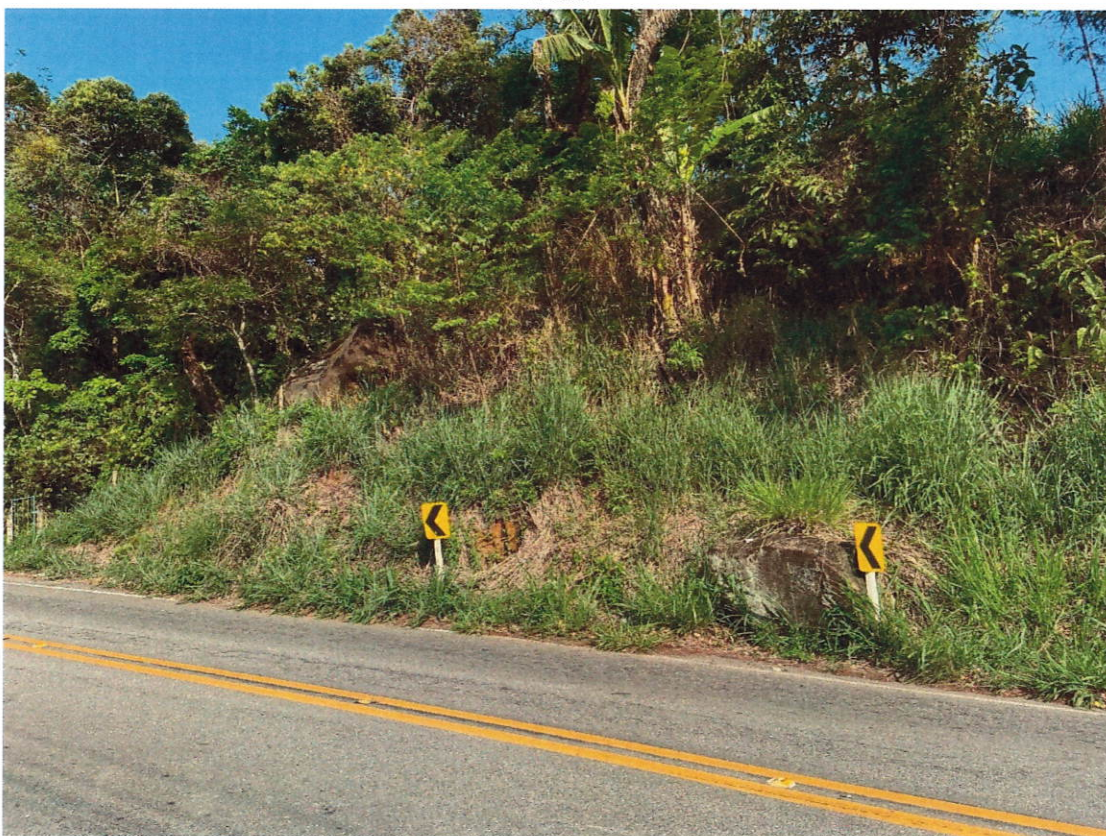
Quadro 03 – Ponto 03, RJ-155

Coordenadas (UTM)		Segmento	Direção
577428	7468811	Km 7 + 400	Rio Claro
Inclinação da Encosta		Material Mobilizado	Estado de atividade
Superior a 30°	X	Solo e rocha	Paralisado
Inferior a 30°

Estado de atividade foi reclassificado de adormecido para paralisado, porém o permanece com risco de grau médio para escorregamento de bloco de rocha e obstrução de via.

Foto 3: Km 7.4, RJ 155, Eng. Pedro França Magalhães- 30/2020

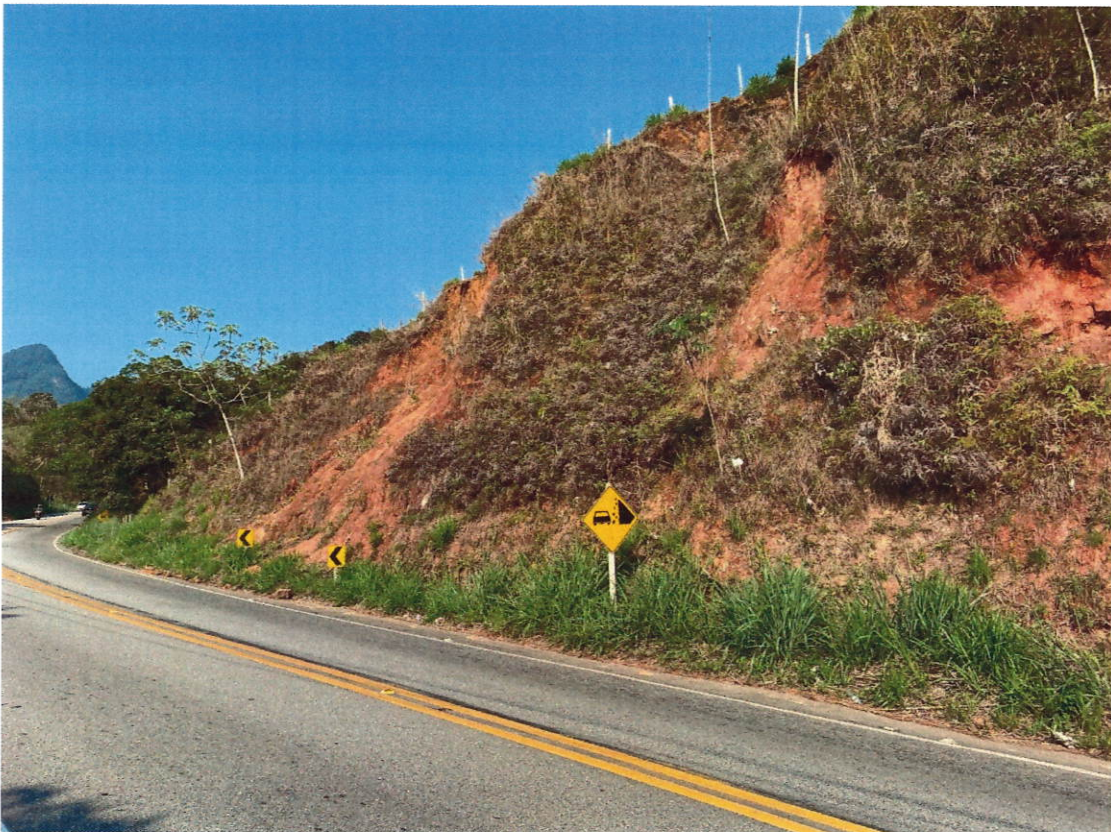
Coordenadas (UTM)		Segmento	Direção
574409	7468945	Km 7 + 600	Rio Claro
Inclinação da Encosta		Material Mobilizado	Estado de atividade
Superior a 30°	X	Solo e detritos	Paralisado
Inferior a 30°			
Avaliação de Risco: Estado de atividade foi reclassificado de adormecido para paralisado, porém o permanece com risco de grau médio para escorregamento de solo e obstrução de via.			
Foto

Foto 4: Km 7.6, RJ 155, Eng. Pedro França Magalhães- 30/2020			
Quadro 04– Ponto 04, RJ-155

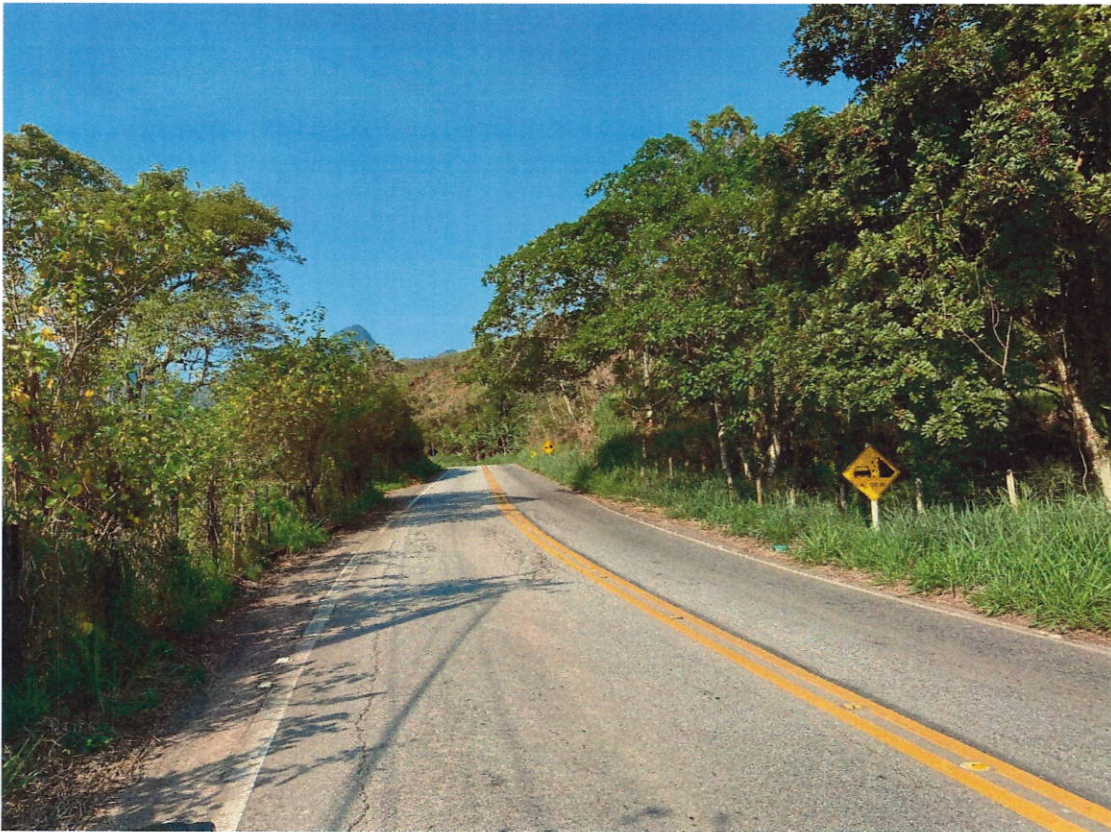
Coordenadas (UTM)		Segmento	Direção
574496	7469005	Km 7 + 700	Angra dos Reis e Rio Claro
Inclinação da Encosta		Material Mobilizado	Estado de atividade
Superior a 30°	X	Solo e detritos	Paralisado
Inferior a 30°			
Avaliação de Risco: Estado de atividade foi reclassificado de adormecido para paralisado, porém o permanece com risco de grau médio para escorregamento de solo e obstrução de via.			
Foto

Foto 5: Km 7.7, RJ 155, Eng. Pedro França Magalhães- 30/2020			
Quadro 05– Ponto 05, RJ-155

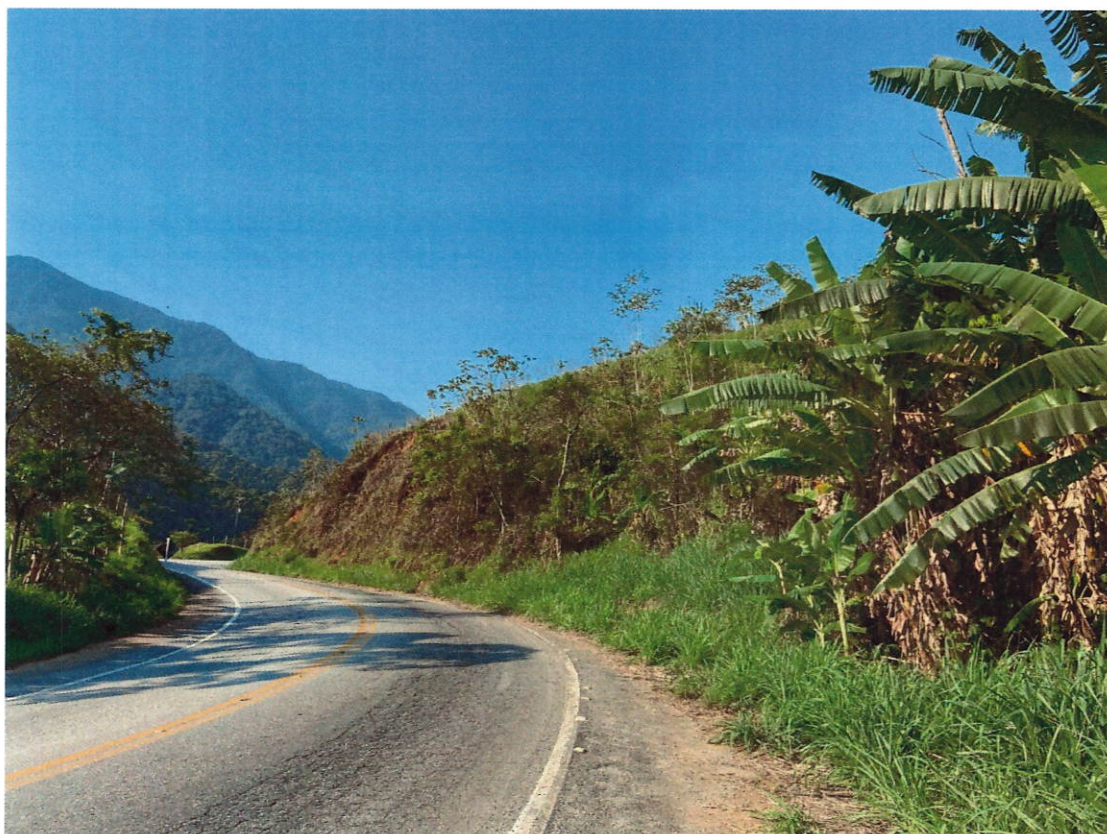
Quadro 06– Ponto 06, RJ-155

Coordenadas (UTM)		Segmento	Direção
574496	7469005	Km 7 + 800	Rio Claro
Inclinação da Encosta		Material Mobilizado	Estado de atividade
Superior a 30°	X	Solo	Paralisado
Inferior a 30°

Estado de atividade foi reclassificado de adormecido para paralisado, porém o permanece com risco de grau médio para escorregamento de solo e obstrução de via.

Foto 6: Km 7.7, RJ 155, Eng. Pedro França Magalhães- 30/2020

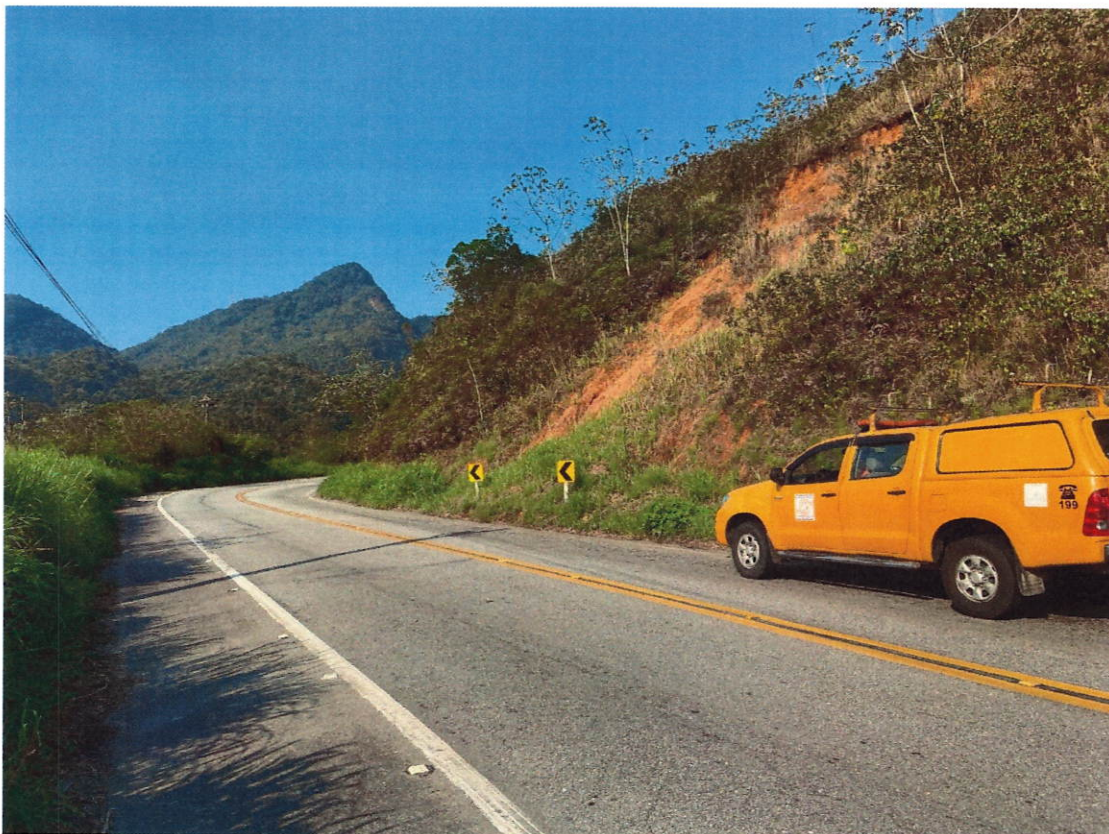
Quadro 07– Ponto 07, RJ -155

Coordenadas (UTM)		Segmento	Direção
575436	7469517	Km 8 + 900	Rio Claro
Inclinação da Encosta		Material Mobilizado	Estado de atividade
Superior a 30°	X	Solo e detritos	Paralisado
Inferior a 30°

Estado de atividade foi reclassificado de adormecido para paralisado, porém o permanece com risco de grau médio para escorregamento de solo e obstrução de via.

Foto 7: Km 8.9, RJ 155, Eng. Pedro França Magalhães- 30/2020

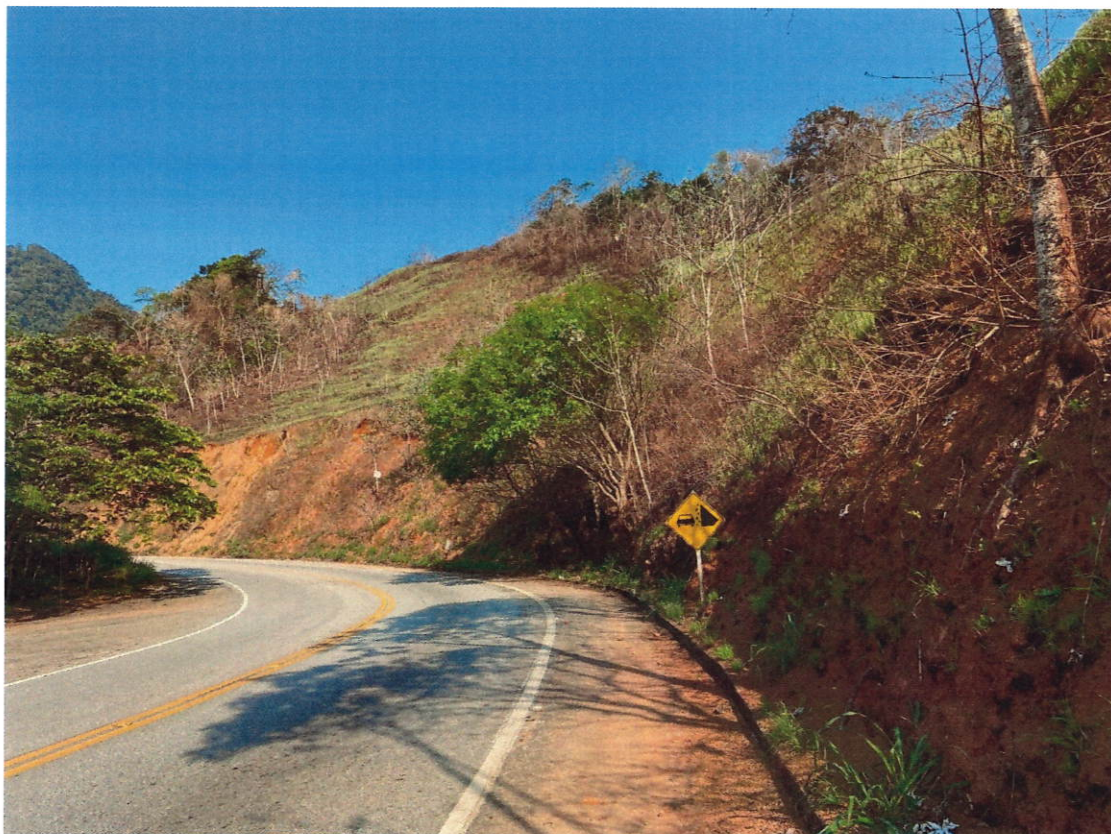
Quadro 08 – Ponto 08, RJ-155

Coordenadas (UTM)		Segmento	Direção
576593	7469410	Km 10 + 700	Rio Claro
Inclinação da Encosta		Material Mobilizado	Estado de atividade
Superior a 30°	X	Solo	Paralisado
Inferior a 30°

Estado de atividade foi reclassificado de adormecido para paralisado, porém o permanece com risco de grau médio para escorregamento de solo e obstrução de via.

Foto 8: 10,7 Km, RJ 155, Eng. Pedro França Magalhães- 30/2020

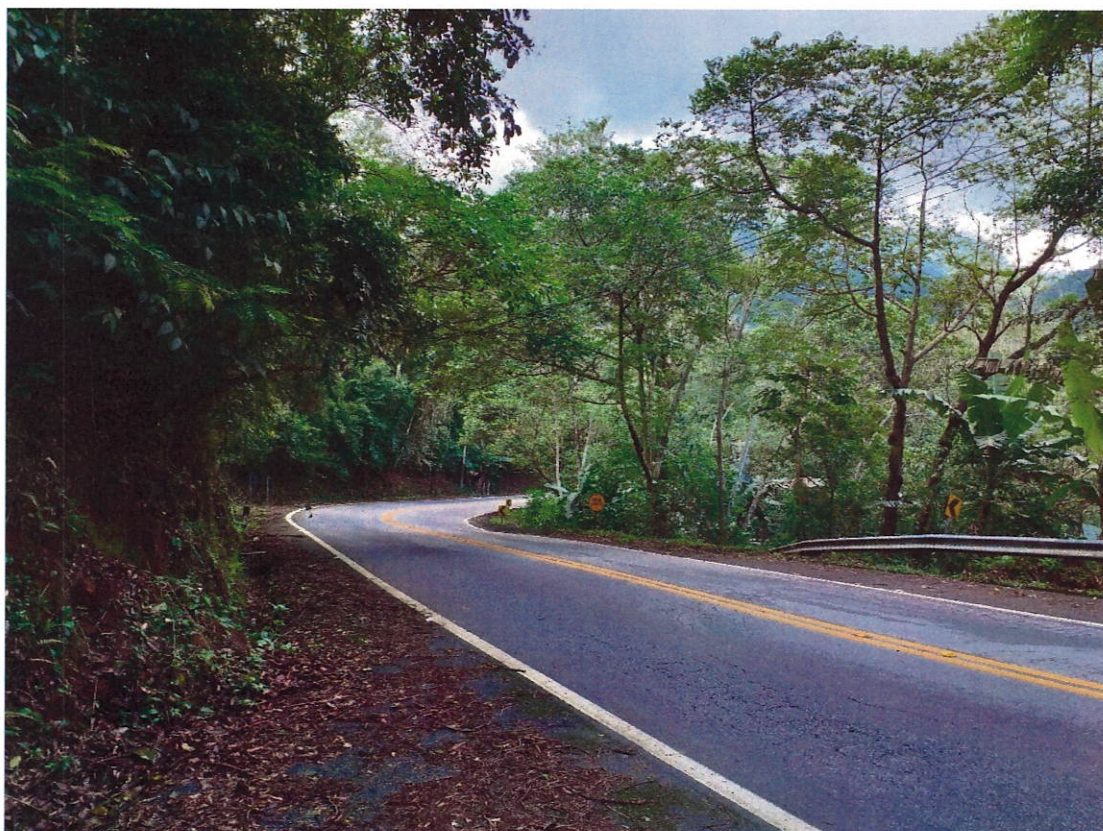
Quadro 10– Ponto 10, RJ-155

Coordenadas (UTM)		Segmento	Direção
5776778	7469619	Km 11 + 300	Angra
Inclinação da Encosta		Material Mobilizado	Estado de atividade
Superior a 30°	X	Solo e detritos	Paralisado
Inferior a 30°

Permanece as condições anteriores, ou seja, instalado, grau médio tendendo a alto para ruptura da via, devido erosão, seguida de regressão da crista da encosta, por ausência de sistema de drenagem no trecho.

Foto 10: 11,3Km, RJ 155, Eng. Pedro França Magalhães- 09/2019

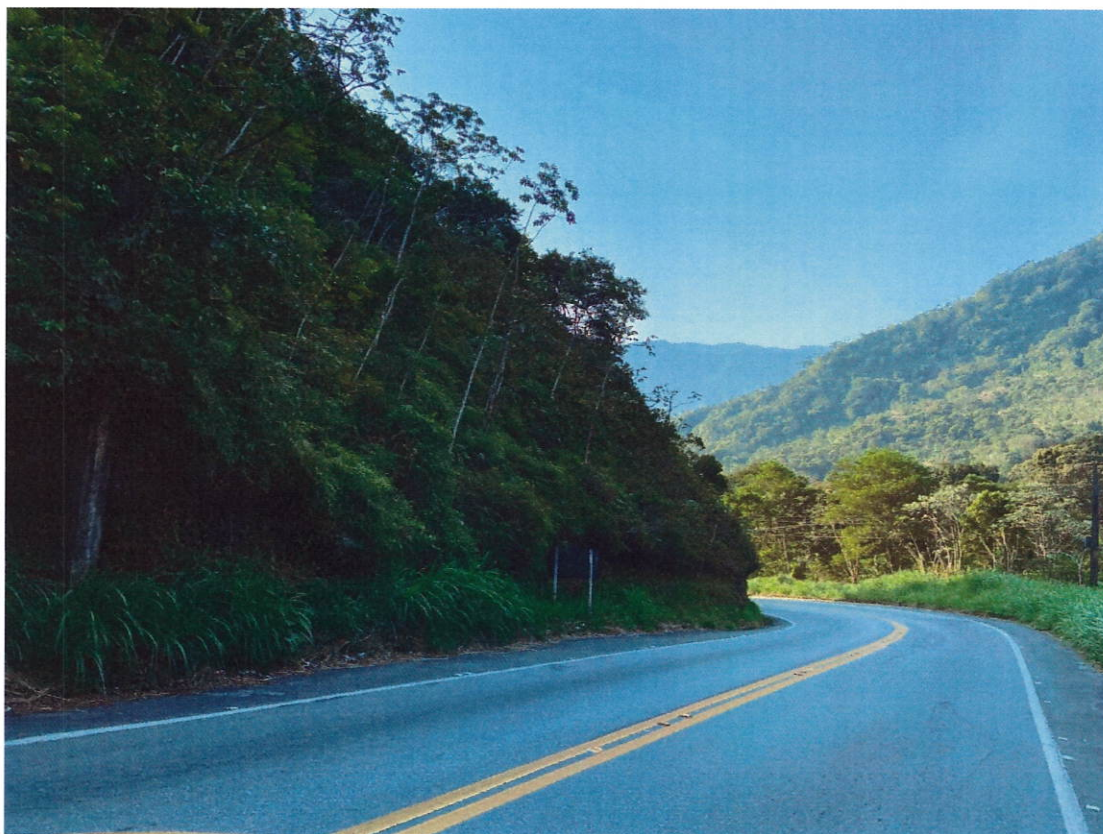
Quadro 11– Ponto 11, RJ-155

Coordenadas (UTM)		Segmento	Direção
5776800	7469642	Km 11 + 400	Rio Claro
Inclinação da Encosta		Material Mobilizado	Estado de atividade
Superior a 30°	X	Solo	Adormecido
Inferior a 30°

Embora o estado seja alterado de ativo para adormecido, permanece as condições anteriores, ou seja, instalado, grau alto ou muito alto para escorregamento de solo e queda de detritos, consequente obstrução de via e possível impactos em veículos.

Foto 11: 11,4Km, RJ 155, Eng. Pedro França Magalhães- 30/2020

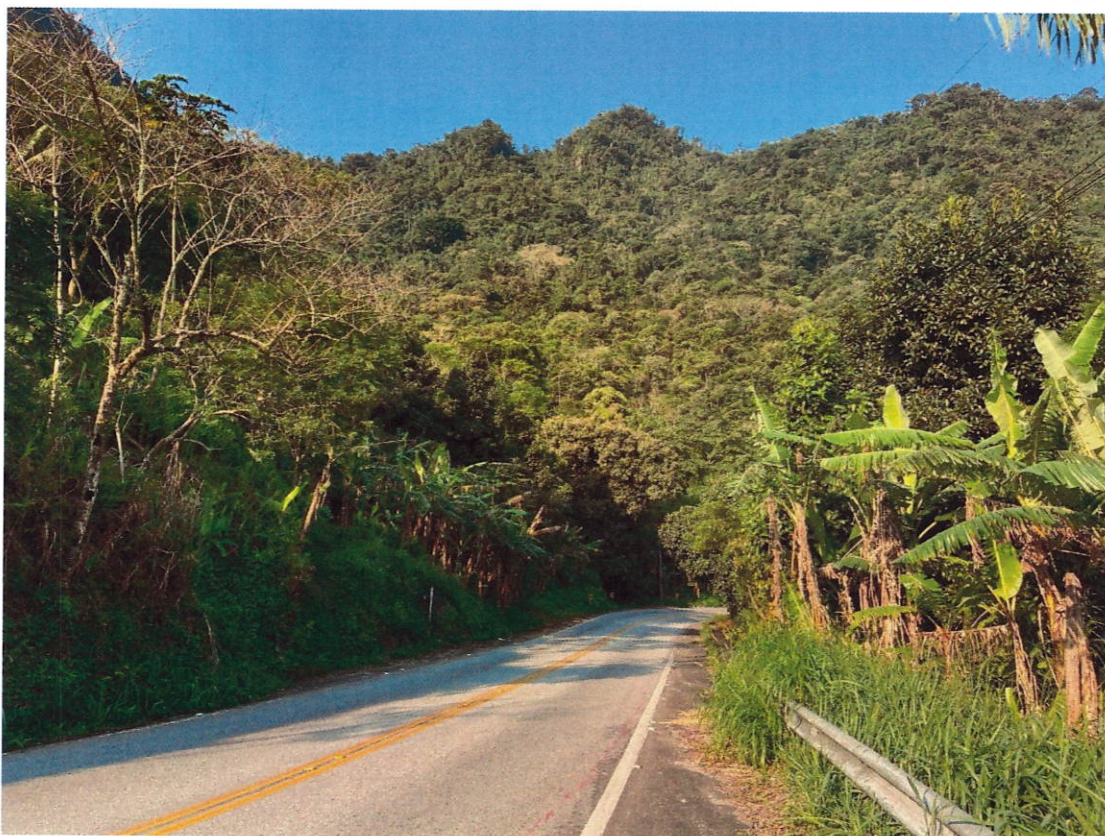
Quadro 12– Ponto 12, RJ-155

Coordenadas (UTM)		Segmento	Direção
547327		Km 12 + 200	Rio Claro
7469753			
Inclinação da Encosta		Material Mobilizado	Estado de atividade
Superior a 30°	X	Solo, rocha e detritos	Paralisado
Inferior a 30°

Permanece risco instalado de grau médio para escorregamento de solo e queda de detritos, conseqüente obstrução de via e possível impactos em veículos.

Foto 12: Km 12.2, RJ 155, Eng. Pedro França Magalhães- 30/2020

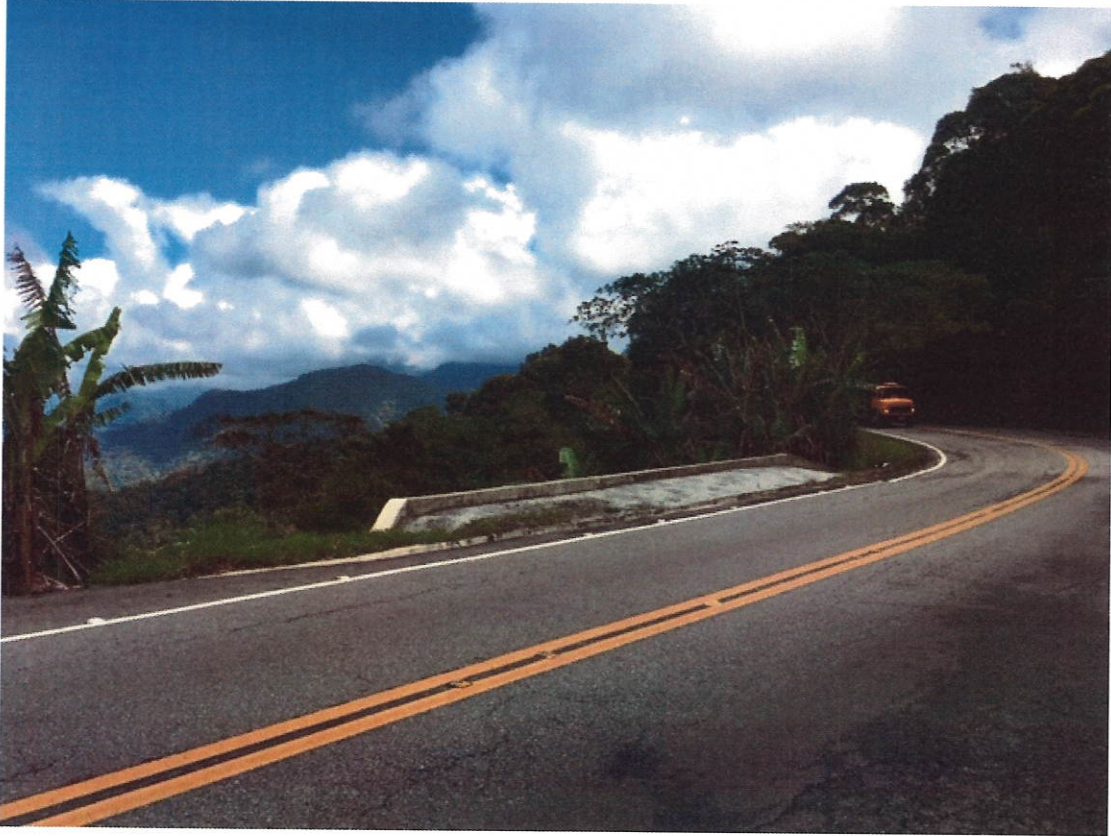
Coordenadas (UTM)		Segmento	Direção
547203	7470196	Km 13	Angra dos Reis
Inclinação da Encosta		Material Mobilizado	Estado de atividade
Superior a 30°	X	Solo e detritos	Baixo
Inferior a 30°			
Avaliação de Risco:			
No momento da vistoria, verificou-se que a obra foi concluída e o trecho permanece estável.			
Foto

Foto 13: Km 13 RJ 155, Eng. Pedro França Magalhães- 09/2019			
Quadro 13 – Ponto 13, RJ-155

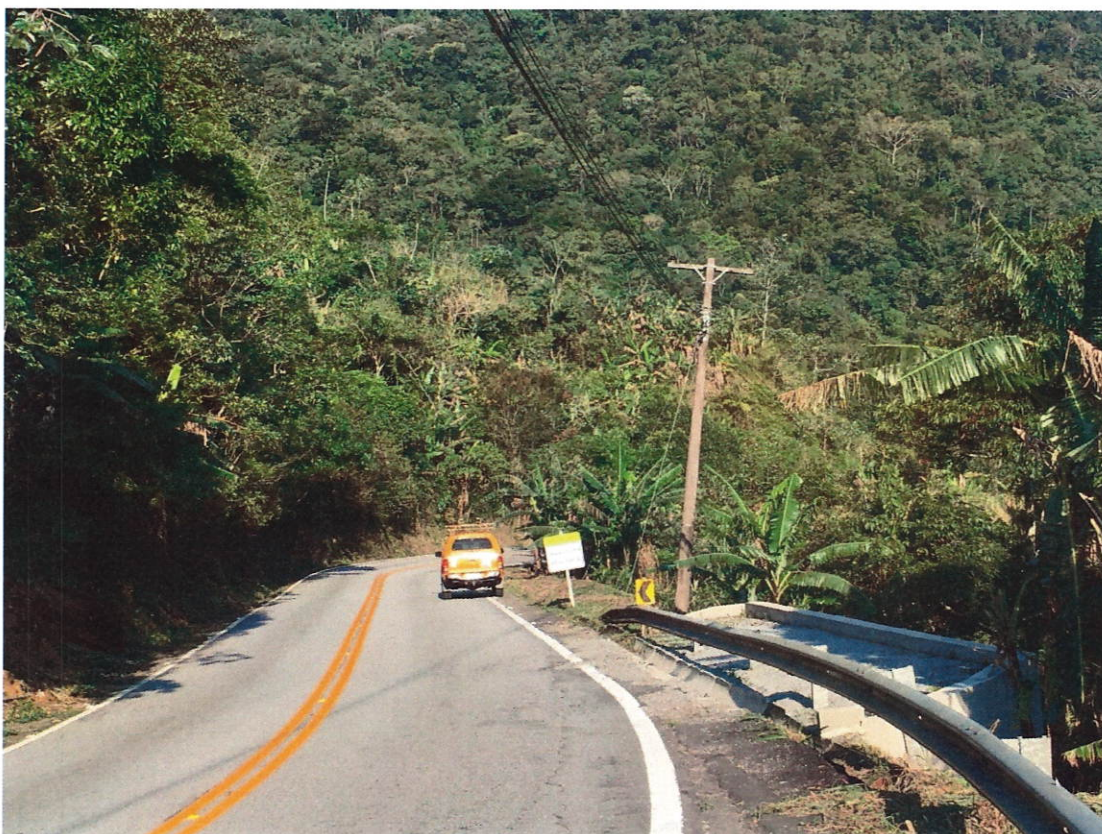
Quadro 14– Ponto 14, RJ-155

Coordenadas (UTM)		Segmento	Direção
547165	7470245	Km 13 +050	Angra dos Reis
Inclinação da Encosta		Material Mobilizado	Estado de atividade
Superior a 30°	X	Solo e detritos	Baixo
Inferior a 30°

No momento da vistoria, verificou-se que a obra foi concluída e o trecho permanece estável.

Foto 14: Km 13,05 RJ 155, Eng. Pedro França Magalhães- 09/2019

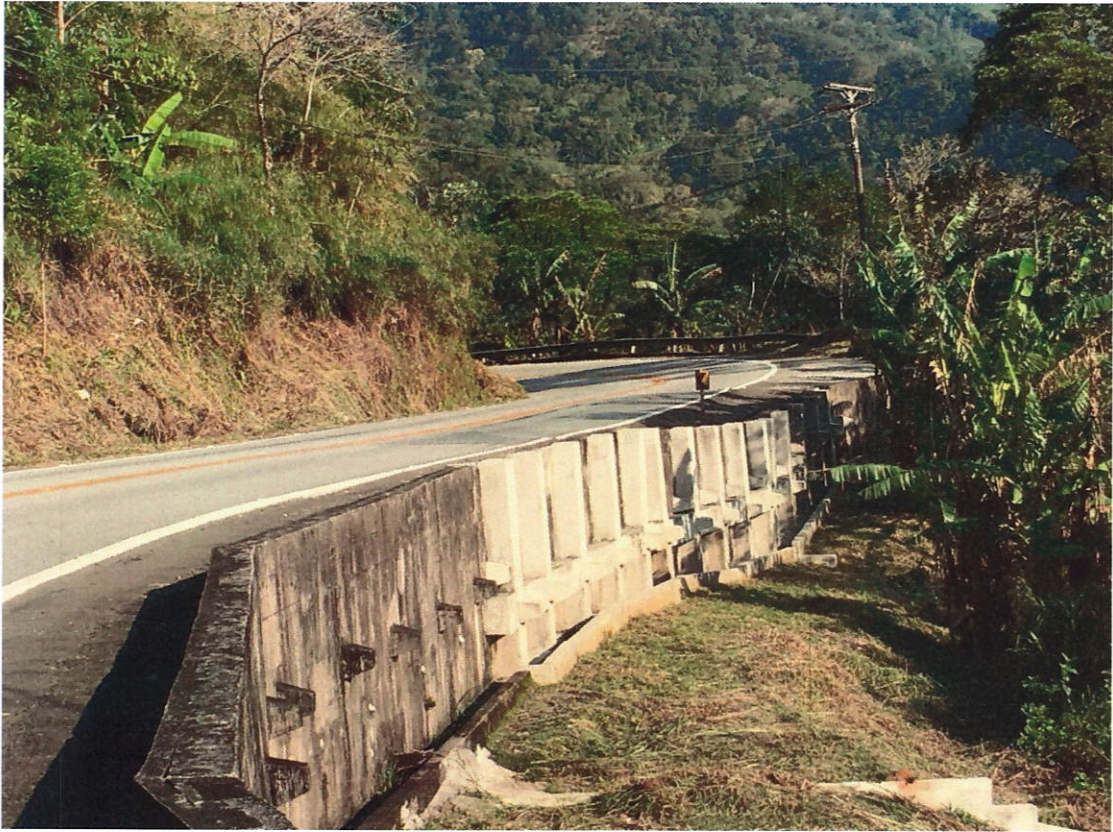
Coordenadas (UTM)		Segmento	Direção
547063		Km 13 + 100	Angra dos Reis
Inclinação da Encosta		Material Mobilizado	Estado de atividade
Superior a 30°	X	Solo e detritos	Baixo
Inferior a 30°			
Avaliação de Risco:			
No momento da vistoria, verificou-se que a obra foi concluída e o trecho permanece estável.			
Foto

Foto15: Km 13.1, RJ 155, Eng. Pedro França Magalhães- 09/2019			
			Quadro 15– Ponto 15, RJ-155

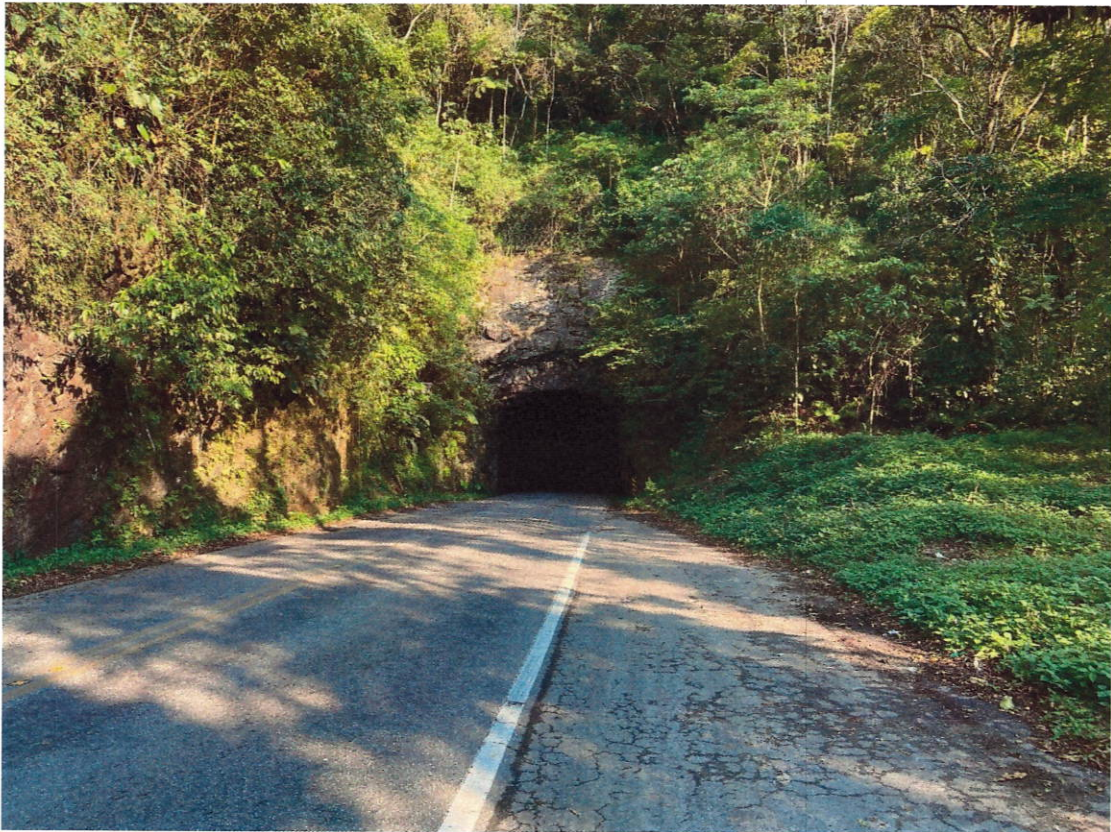
Coordenadas (UTM)		Segmento	Direção
576205		7470557	Km 16 + 200
Rio Claro			
Inclinação da Encosta		Material Mobilizado	Estado de atividade
Superior a 30°	X	Rocha e Detritos	Adormecido
Inferior a 30°			
Avaliação de Risco:			
Alterado de adormecido para paralisado, porém, permanecem as condições anteriores, ou seja, risco instalado, de grau alto tendendo a muito alto para escorregamento rocha e detritos, conseqüente obstrução de via e possível impactos em veículos.			
Foto

Foto16: Km 16,2, RJ 155, Eng. Pedro França Magalhães- 30/2020			
Quadro 16– Ponto 16, RJ-155

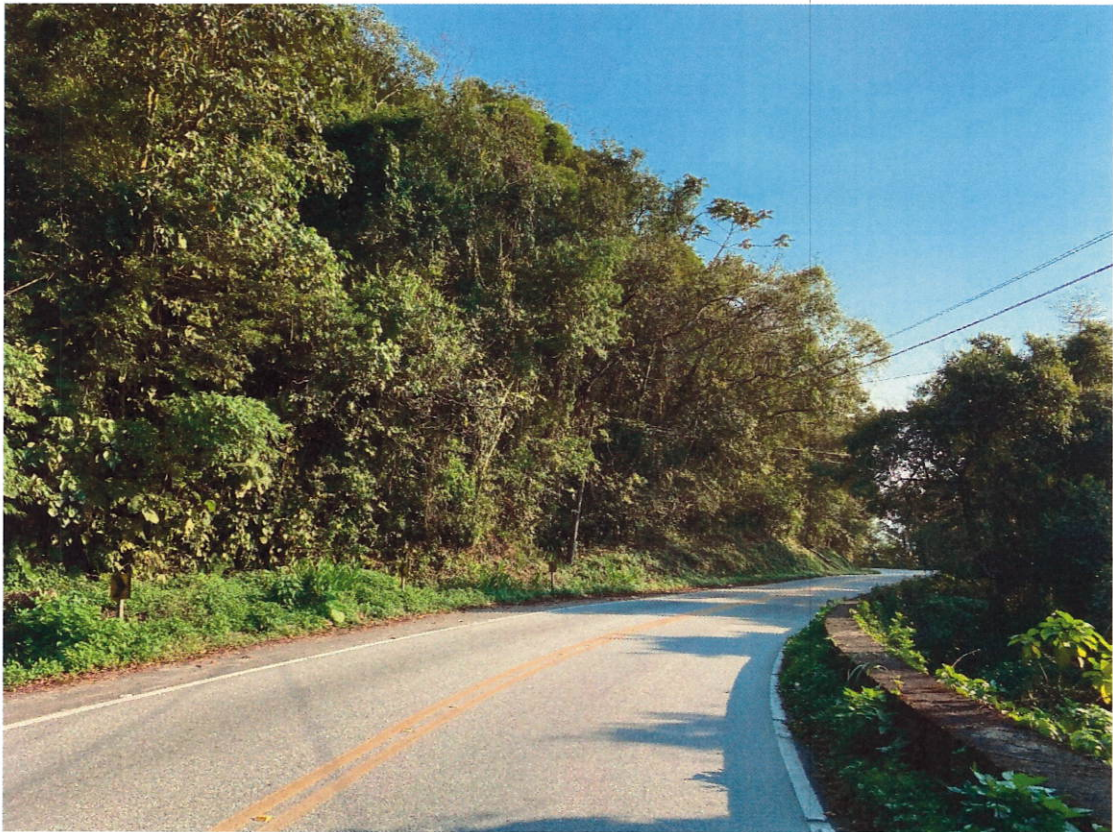
Coordenadas (UTM)		Segmento	Direção
577160	7470818	Km 16 + 400	Rio Claro
Inclinação da Encosta		Material Mobilizado	Estado de atividade
Superior a 30°	X	Rocha e Detritos	Paralisado
Inferior a 30°			
Avaliação de Risco: Alterado de adormecido para paralisado, risco instalado de grau alto para instalado de grau médio para escorregamento de solo e queda de detritos, conseqüente obstrução de via e possível impactos em veículos.			
Foto

Foto 17: Km 16,4, RJ 155, Eng. Pedro França Magalhães- 30/2020			
			Quadro 17– Ponto 17, RJ-155

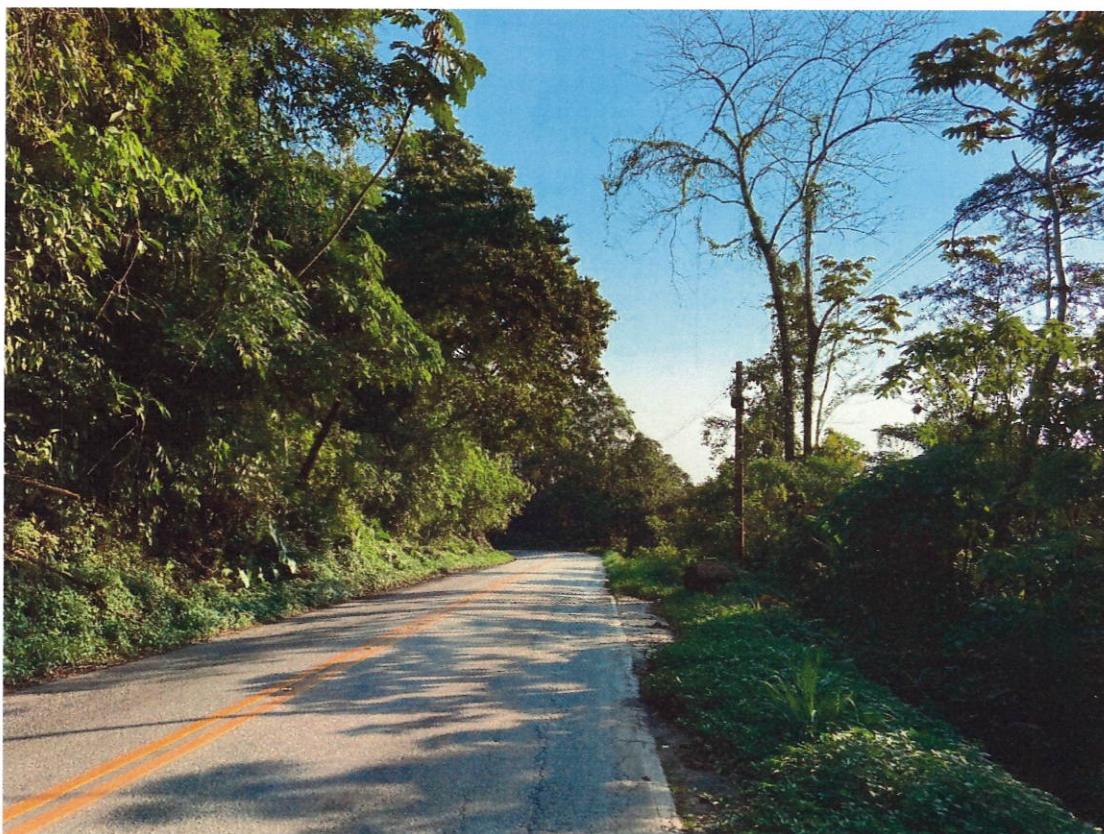
Quadro 18– Ponto 18, RJ-155

Coordenadas (UTM)		Segmento	Direção
576947	74755046	Km 16 + 800	Rio Claro
Inclinação da Encosta		Material Mobilizado	Estado de atividade
Superior a 30°	X	Rocha e Detritos	Paralisado
Inferior a 30°

Alterado de adormecido para paralisado, risco instalado de grau alto para instalado de grau médio para escorregamento de solo e queda de detritos, conseqüente obstrução de via e possível impactos em veículos.

Foto 18: Km 16,8, RJ 155, Eng. Pedro França Magalhães- 30/2020

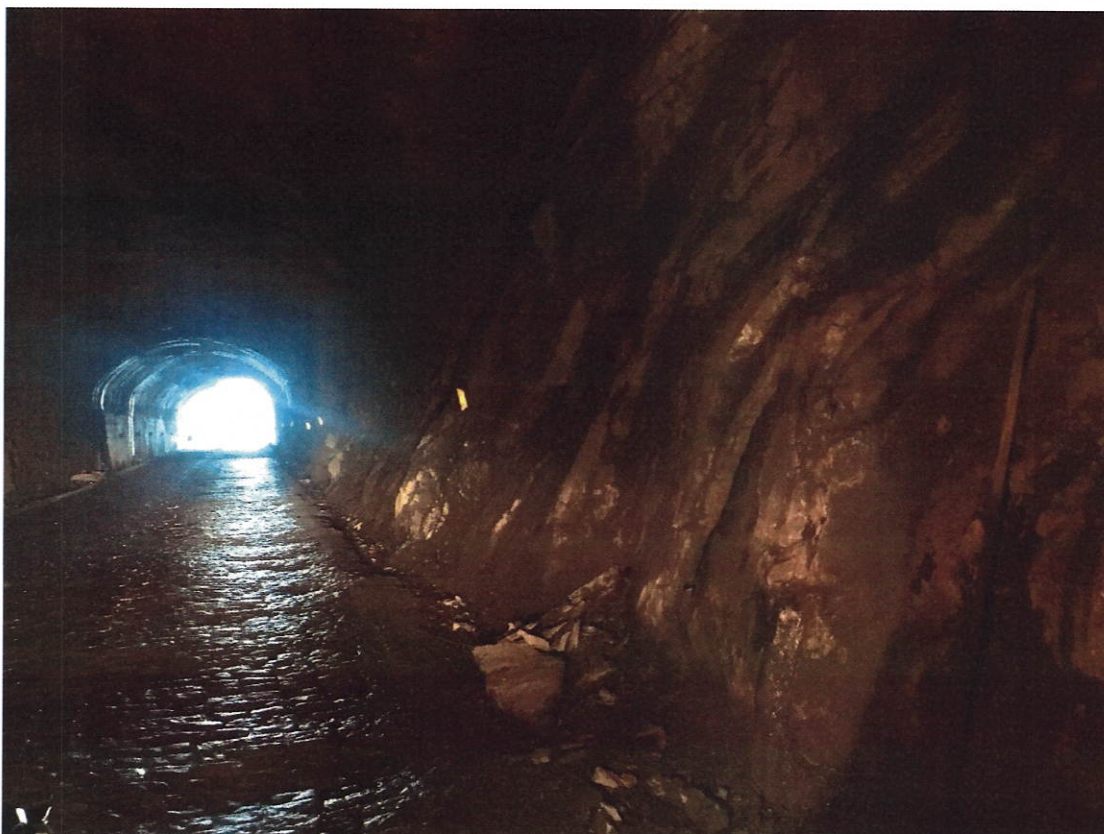
Quadro 19 – Ponto 19, RJ-155

Coordenadas (UTM)		Segmento	Direção
577427	7471559	Km 17 + 100	Rio Claro
Material Mobilizado	Grau de alteração	Estado de atividade	
Blocos de rocha	Alto	Ativo

Permanece as condições anteriores, ou seja, instalado, grau muito alto para queda de blocos de rocha, conseqüente obstrução do acesso com possível impacto em veículos.

Foto 19: Km 17.1, RJ 155, Eng. André Luis de Almeida Porto- 09/2019
