RELATÓRIO Nº 03

PARECER TÉCNICO NO CONDOMÍNIO CIDADÃO DA JAPUÍBA

Estado do Rio de Janeiro
Prefeitura Municipal de Angra dos Reis
Secretaria de Desenvolvimento Urbano e Sustentabilidade - SDUS
Secretaria Executiva de Proteção e Defesa Civil - SEPDC
Departamento de Engenharia – SDUS.DEPEN

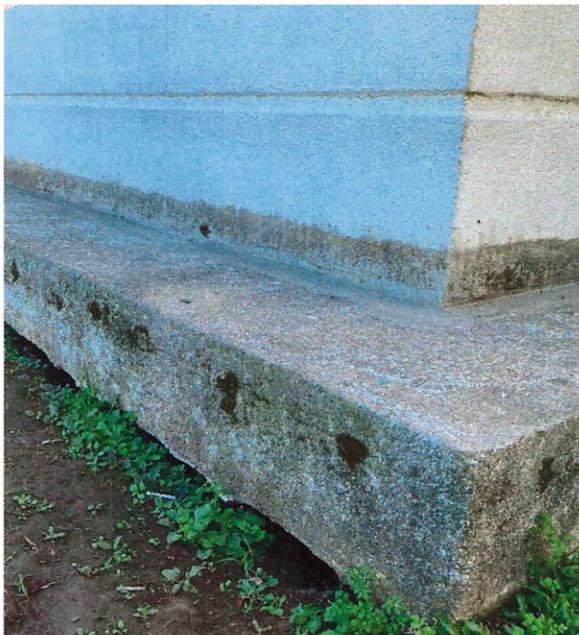
Não foram encontrados os projetos de caracterização da fundação e tipo de terreno, mas foi possível verificar na visita uma acomodação do solo. É possível identificar que a região está sobre um tipo de solo classificado como de baixa resistência a penetração, provavelmente uma argila mole ou muito mole que é caracterizado por uma deformação lenta, que alguns autores definem como fenômeno de consolidação. Esse fenômeno pode ser contínuo ocorrendo por um longo período a depender da classificação do solo.

Figura 3: Laje de fundação sob as edificações

Foram observados espaços vazios entre a laje de fundação e o solo. Essa acomodação do solo provocou o rompimento de algumas tubulações de esgoto, gerando transtornos aos moradores com o mau cheiro e presença de roedores, não sendo porém, como questionaram alguns moradores, algo que gere risco estrutural eminente para o imóvel, já que este permanece estático, independente da movimentação do solo (Figuras 03, 04 e 05).

Para maior conhecimento do solo deverá ser executado um estudo da sua classificação granulométrica, geometria das partículas, saturação e análise do seu comportamento em função do tempo, com realização de ensaios tecnológicos de prospecção e laboratoriais.

Devido a movimentação do solo há necessidade de reparo nas instalações de esgoto que se romperam, além de vedar os espaços vazios sob as calçadas para coibir a presença de roedores, minimizando os problemas de insalubridade.

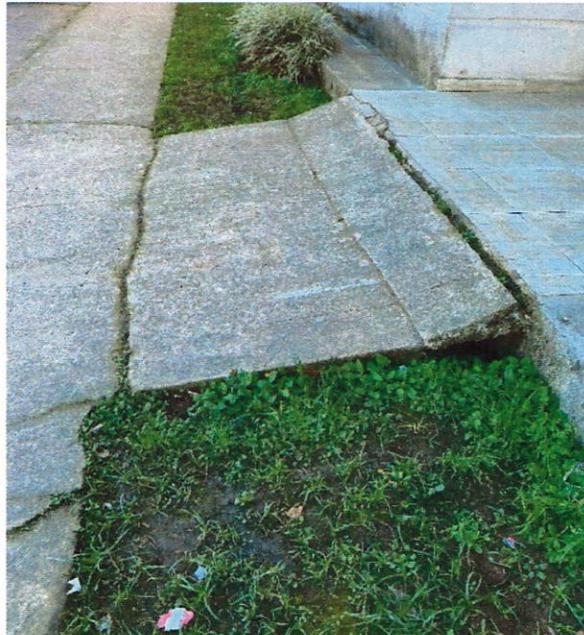
O concreto funciona como estrutura monolítica, formando um todo rígido e homogêneo nos elementos estruturais desde a sua fundação. Portanto, devido ao comportamento do solo, a estrutura que não está vinculada a fundação sofrerá recalque.

Figura 4: Trecho não vinculado à fundação

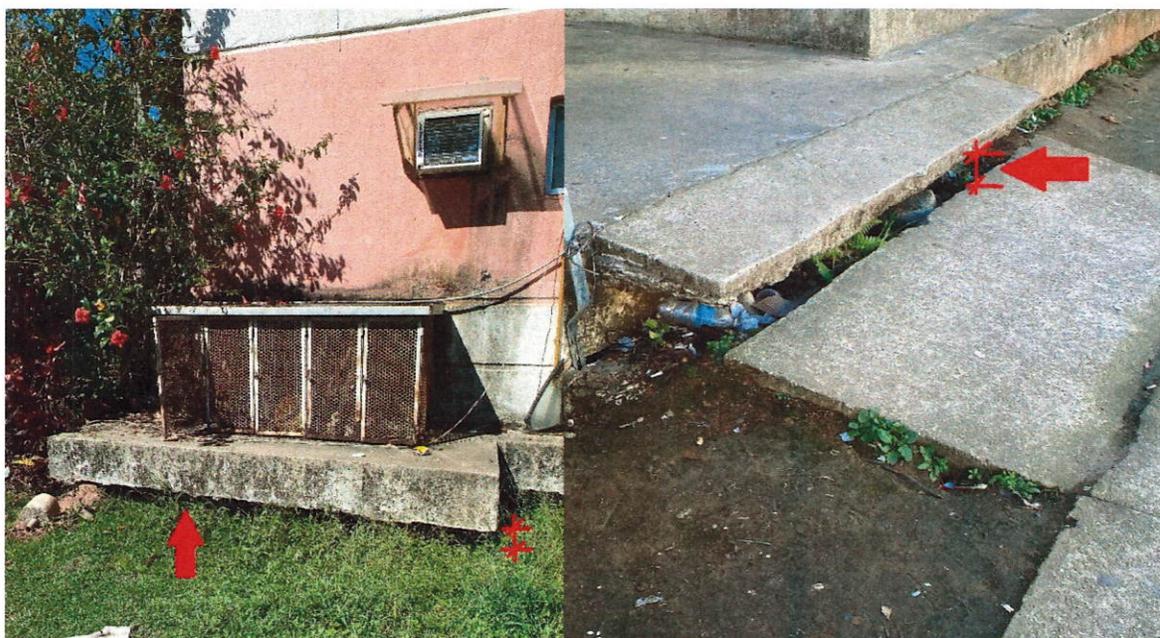
Figura 5: Abertura entre a laje de fundação e estruturas externas não vinculadas a fundação

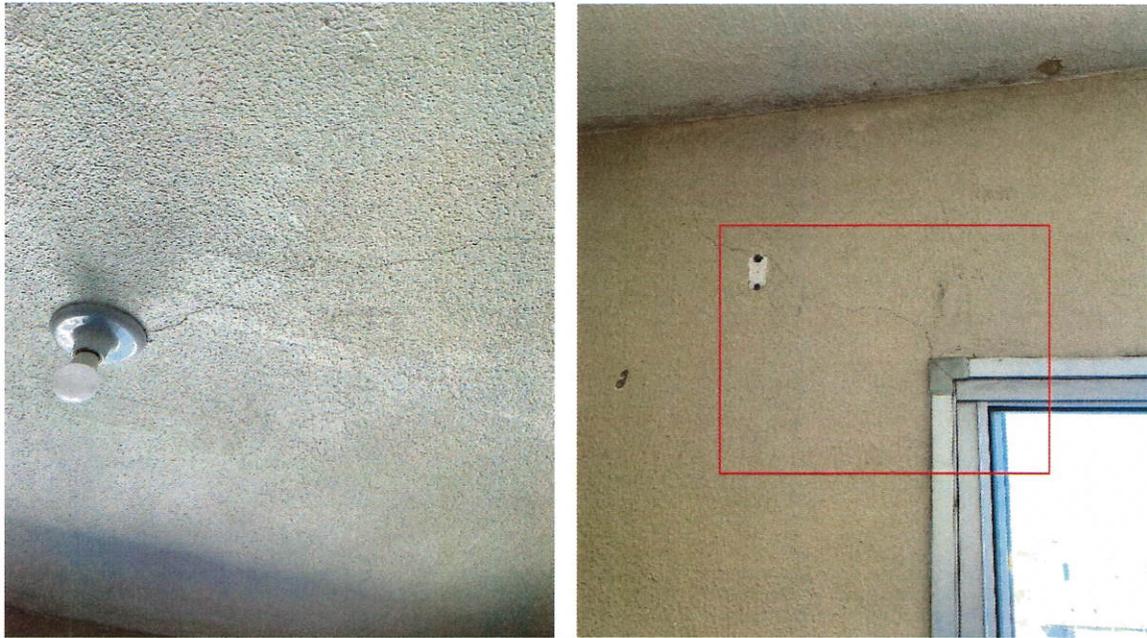
Alguns apartamentos apresentaram pequenas fissuras nos fundos das lajes e em alguns pontos da parede em alvenaria decorrentes de possível acomodação da estrutura, porém, sem apresentar evolução, não representando risco estrutural. Nestes casos, é recomendado acompanhamento para análise de evolução das fissuras. (Foto 06).

Figura 6: Fissuras em alvenaria e fundo de lajes

Com relação às fissuras, com abertura mínima, dentro dos limites toleráveis, consideradas superficiais não representando, no momento da vistoria, risco estrutural para o empreendimento. Ainda assim, devem ser monitoradas e passíveis de uma nova avaliação, caso evoluam.

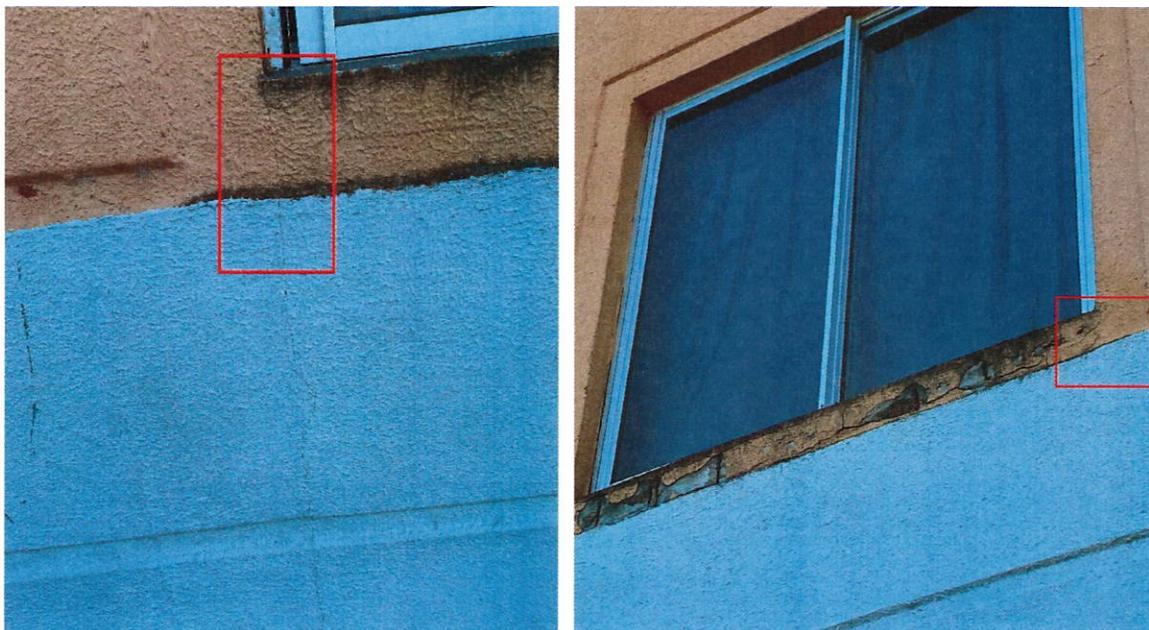
Em uma das edificações, na fachada principal, foi verificada fissura no seu caixilho na área de instalação da esquadria originada provavelmente devido ao processo construtivo de instalação. Nessa janela também é recomendado o acompanhamento.

Figura 7: Fissuras em esquadrias devido à ausência ou extensão de contra verga

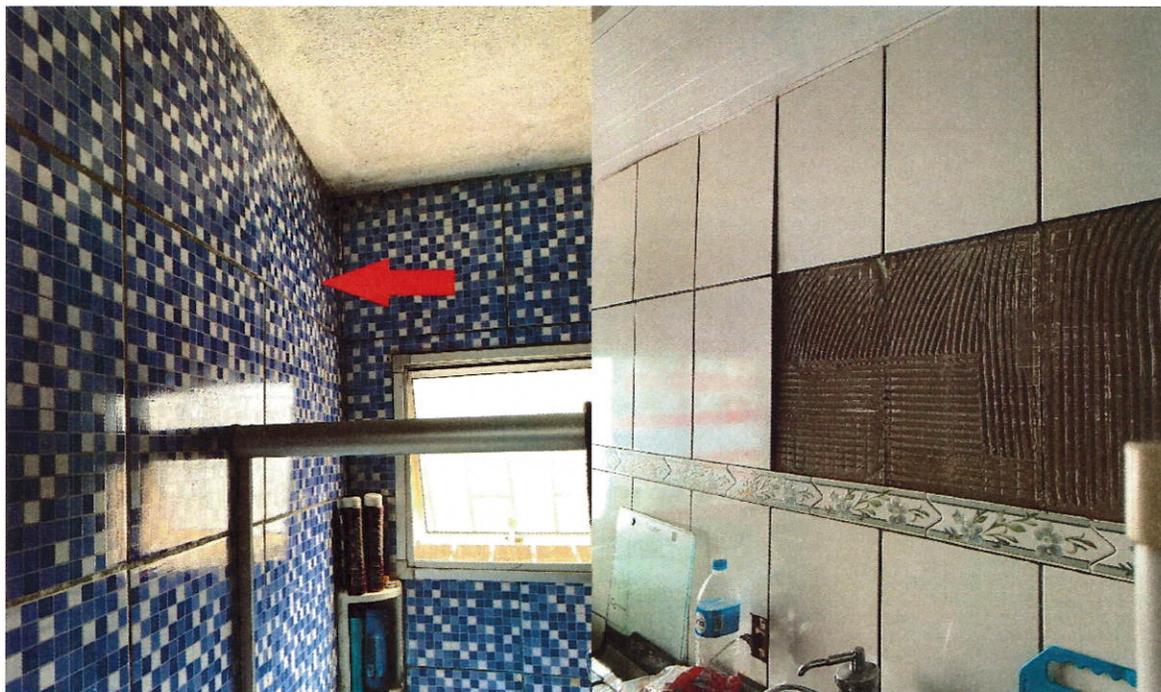
Em alguns apartamentos foram observadas cerâmicas estufadas, quebradas e outras sofreram deslocamentos nas áreas internas dos apartamentos (Fotos 08). Foi possível observar perda de aderência entre a peça e a argamassa de assentamento.

Figura 8: Estufamento e deslocamento de cerâmica

A patologia pode estar associada ao uso ou ao processo executivo, pois os apartamentos sofreram reforma após a entrega das unidades. Dessa forma há de se considerar uma série de variáveis para análise das causas.

Em alguns apartamentos foi possível verificar que a placa descolou da argamassa colante. É importante observar que quando não utilizada corretamente a própria argamassa pode ser considerada uma das causas e sua patologia está associada a qualidade, à vida útil, endurecimento e também ao desenho do tardo do elemento a colar, a espessura da peça e o seu peso. (BENTO 2010).

Também recomenda o acompanhamento técnico de profissional habilitado antes de qualquer atividade de reforma, alteração de *lay out* ou construção nesta região ou nas edificações para que seja minimizado o surgimento de patologias associados ao uso.
