RELATÓRIO Nº 01

15 de março de

2021

**OBRAS DE CONTENÇÃO PENDENTES EM ANGRA
DOS REIS DE RESPONSABILIDADE DO GOVERNO
DO ESTADO DO RIO DE JANEIRO**

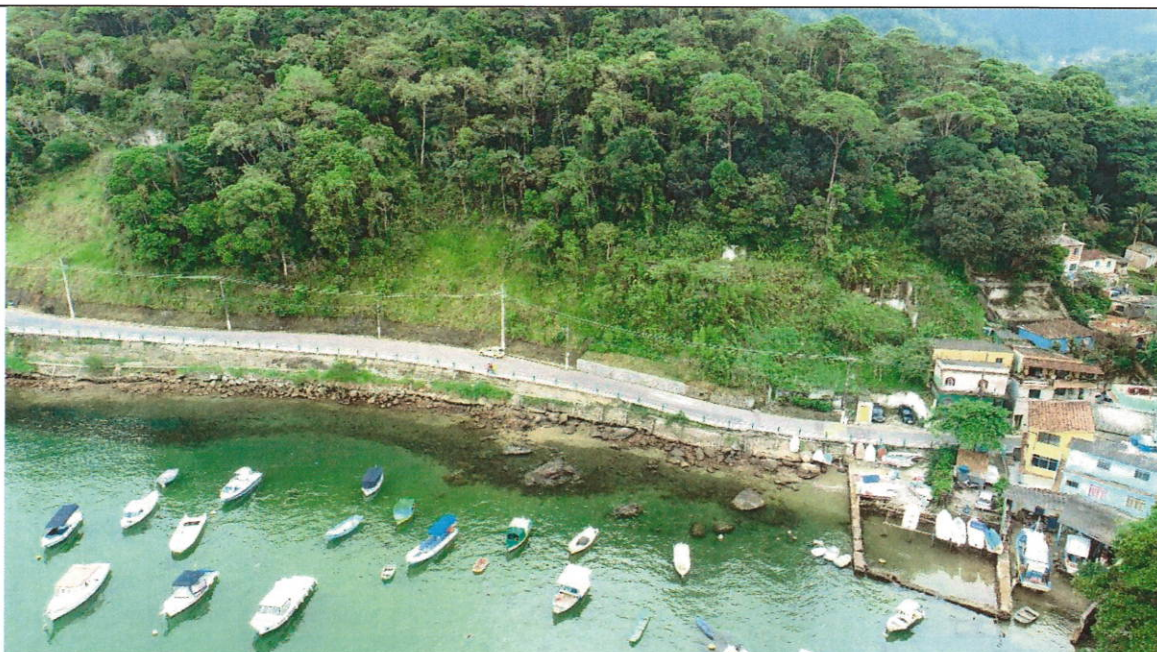
Obra:	Encosta Bonfim	
Localização:	Área costeira do bairro Bonfim	
Coordenadas (UTM):	E 568602	N 7454094
Avaliação:	Necessário intervenção para conclusão, grau de risco médio tendendo a alto para escorregamento de solo.

Fotos 01: Vista geral encosta do Bonfim, foto SMA de 27/11/2018.

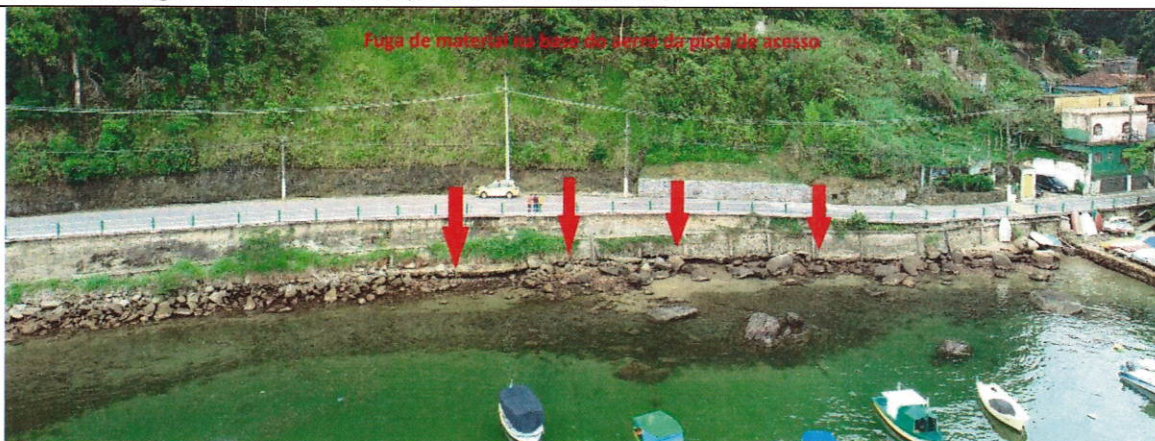
Foto 02: Vista com destaque para o ponto de fuga de material na base do aterro do acesso aos bairro da Estrada Vereador Benedito Adelino, foto SMA de 27/11/2018.

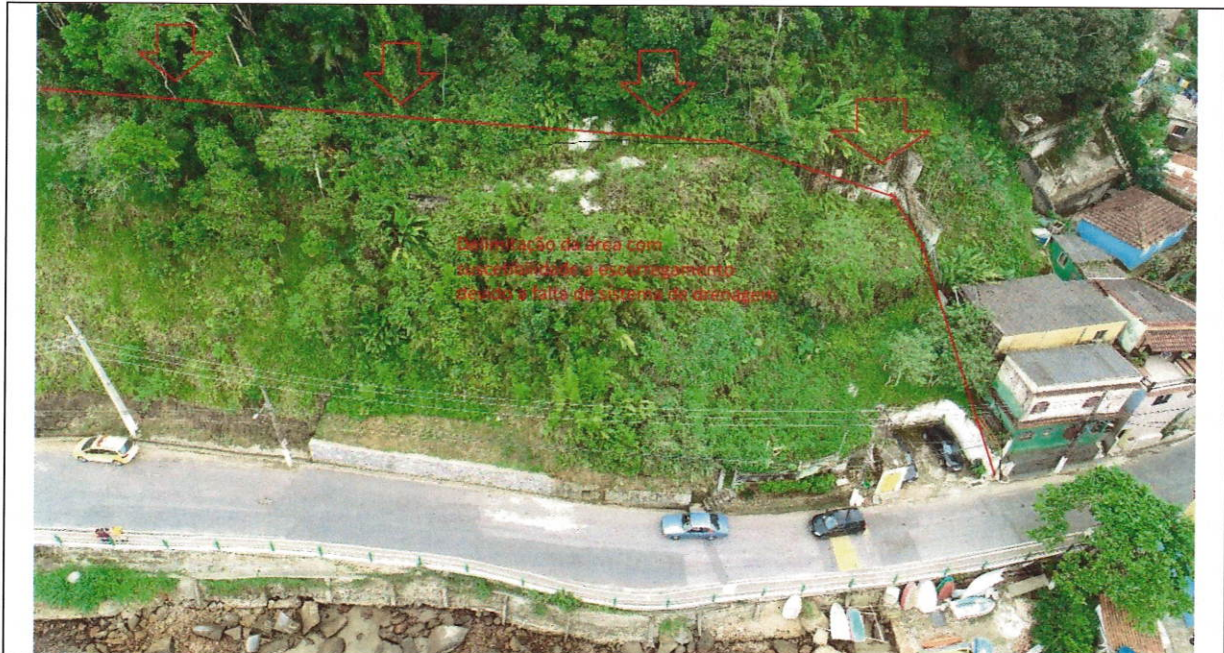
Foto 03: Vista com destaque para o trecho com ausência de sistema de drenagem complementar e grampeamento de solo, que pode resultar na remobilização da encosta e perda de parte dos serviços executados, foto SMA de 27/11/2018.

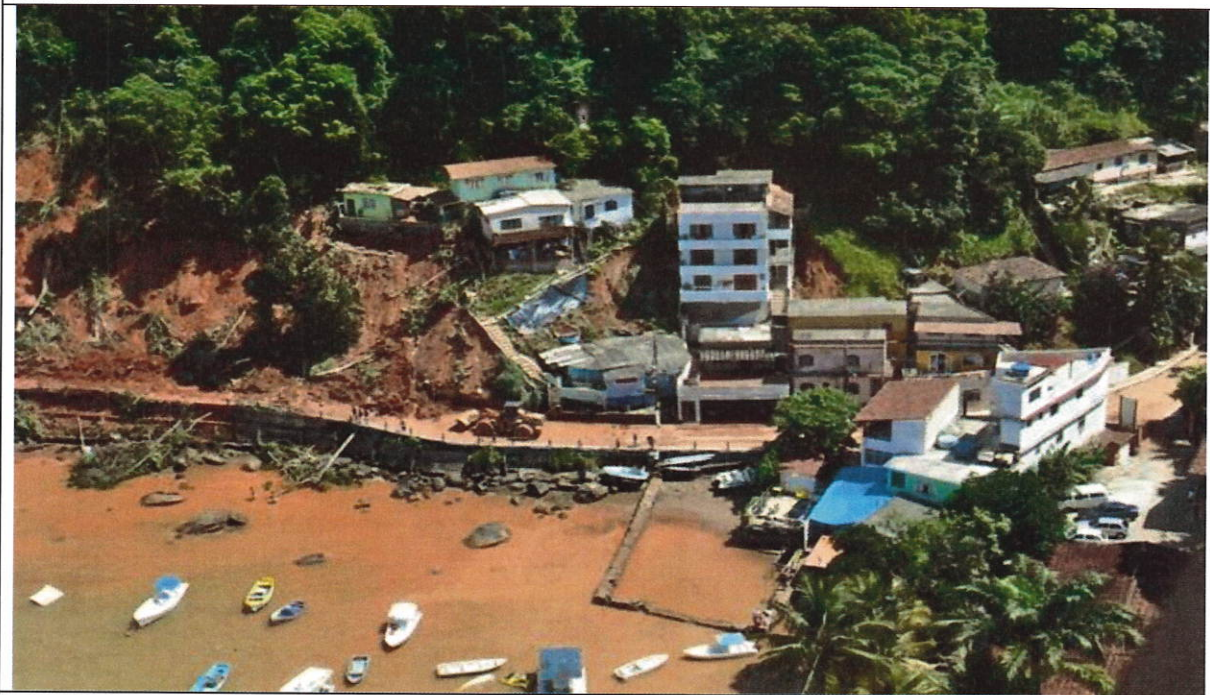
Foto 04: Encosta do Bonfim após ocorrência de 2010, foto SMA de janeiro de 2010.

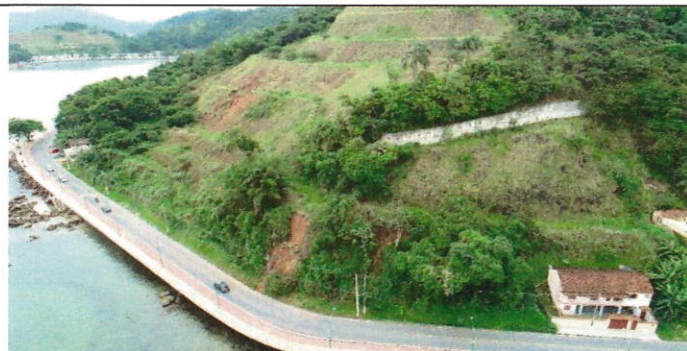
Obra:	Encosta Costeirinha	
Localização:	Área costeira situada entre os bairros São Bento e Colégio Naval	
Coordenadas (UTM):	E 569466	N 7454676
Avaliação:	Necessário intervenção para conclusão, grau de risco médio tendendo a alto para escorregamento de solo.

Fotos 05: Vista geral encosta do São Bento, foto SMA de 27/11/2018.

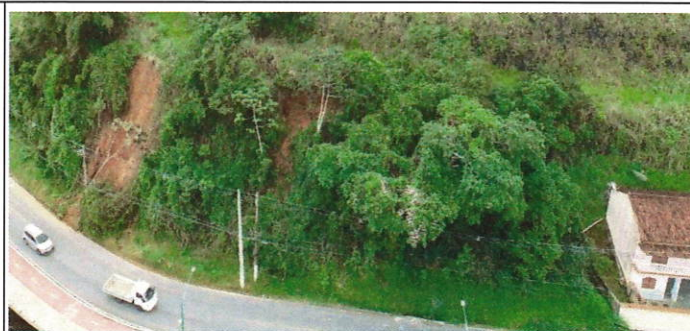
Fotos 06: Vista com destaque para cicatriz de escorregamento indicando a possibilidade de ruptura do solo, podendo avançar atingindo residência, poste público e resultar em bloqueio do acesso à Colégio Naval, foto SMA de 27/11/2018.

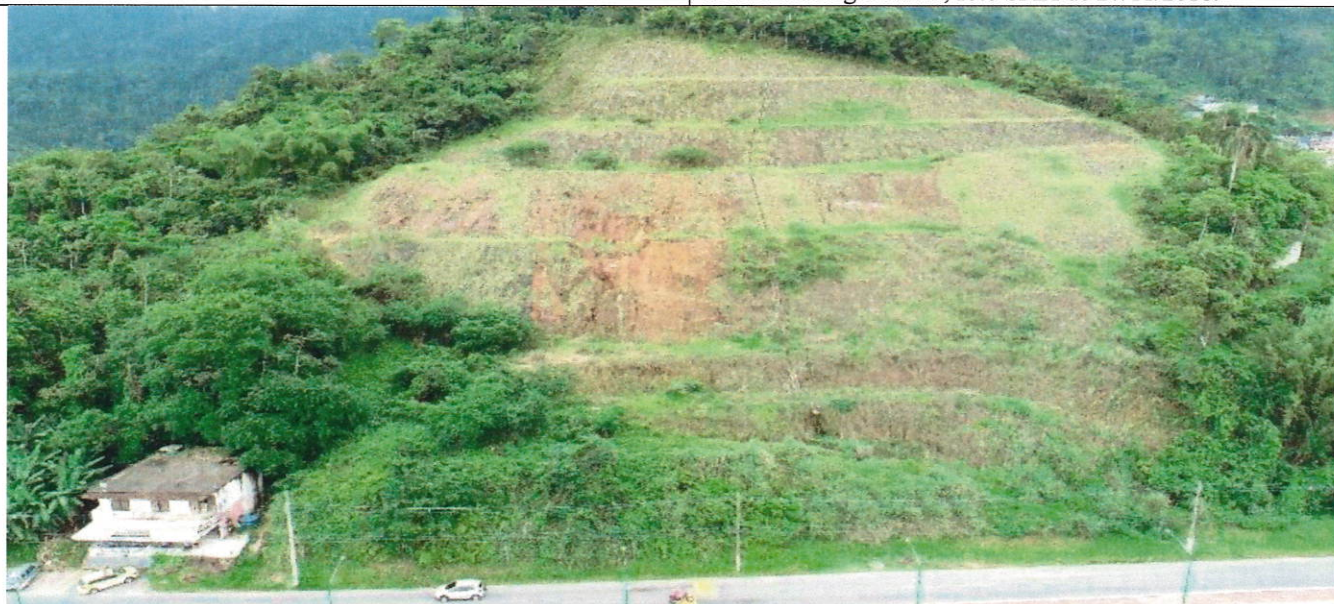
Fotos 07: Vista com destaque para cicatriz de erosão indicando a possibilidade de ruptura do solo, podendo avançar atingindo residência, poste público e resultar em bloqueio do acesso à Colégio Naval, foto SMA de 27/11/2018.

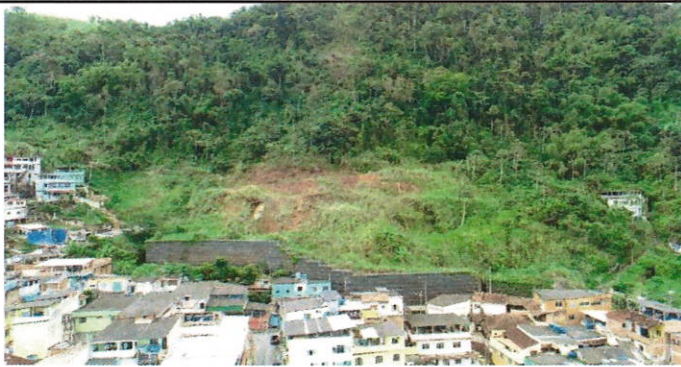
Obra:	Encosta Morro da Carioca	
Localização:	Área de encosta a jusante do bairro Morro da Carioca.	
Coordenadas (UTM):	E 569293	N 7455363
Avaliação:	Necessário intervenção para conclusão, grau de risco médio tendendo a alto para escorregamento de solo, blocos de rocha e detritos.

Fotos 08: Vista geral encosta da Carioca, foto SMA de 27/11/2018.

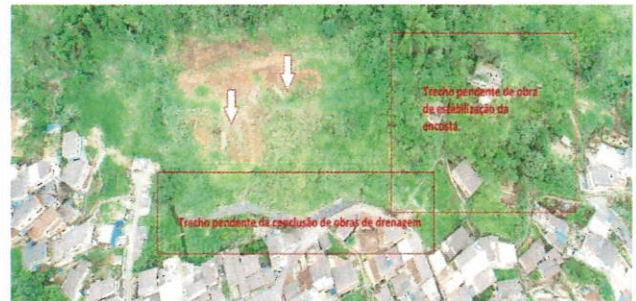
Fotos 09: Vista com destaque para o trecho pendente de conclusão das obras de contenção com o destaque das casas envolvidas e trecho com falta de drenagem das águas de chuva, foto SMA de 27/11/2018.

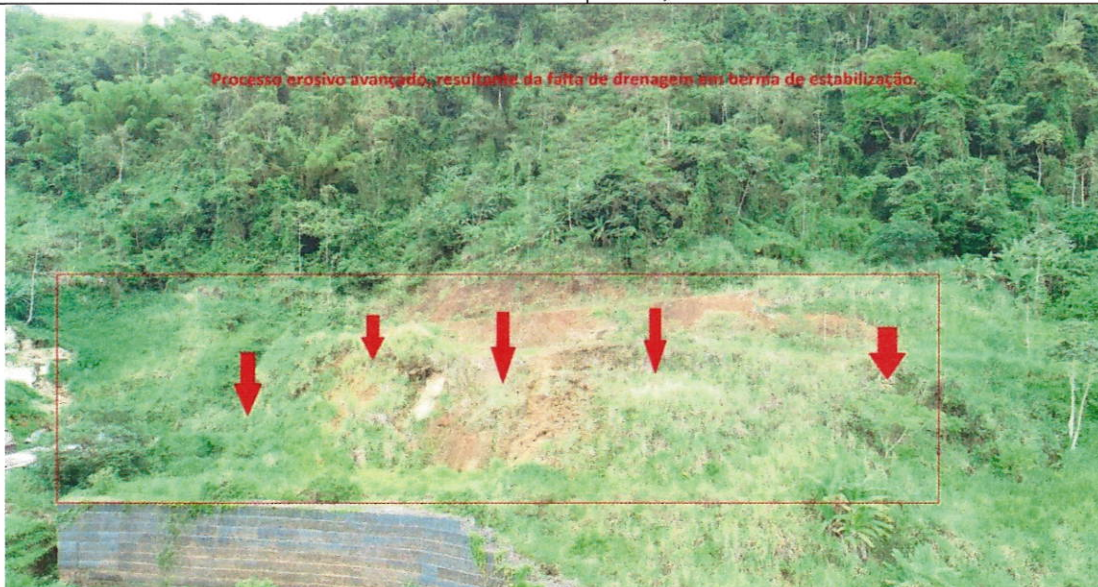
Fotos 10: Vista com destaque para o processo erosivo avançado mostrando a perda do serviço executado por falta das drenagens, foto SMA de 27/11/2018.

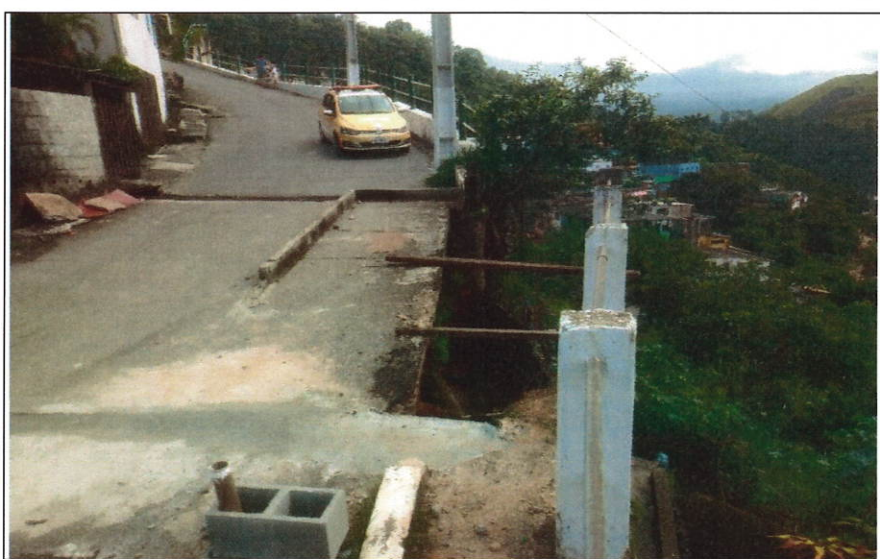
Obra:	Encosta Morro da Glória	
Localização:	Área de encosta a jusante do bairro Morro da Glória e montante do bairro Balneário.	
Coordenadas (UTM):	E 570902	N 7456775
Avaliação:	Obra assumida pela Prefeitura em execução para a conclusão.

Fotos 11: Processo erosivo avançado marcando o início de perda da obra e investimentos, sendo necessária ação imediata.

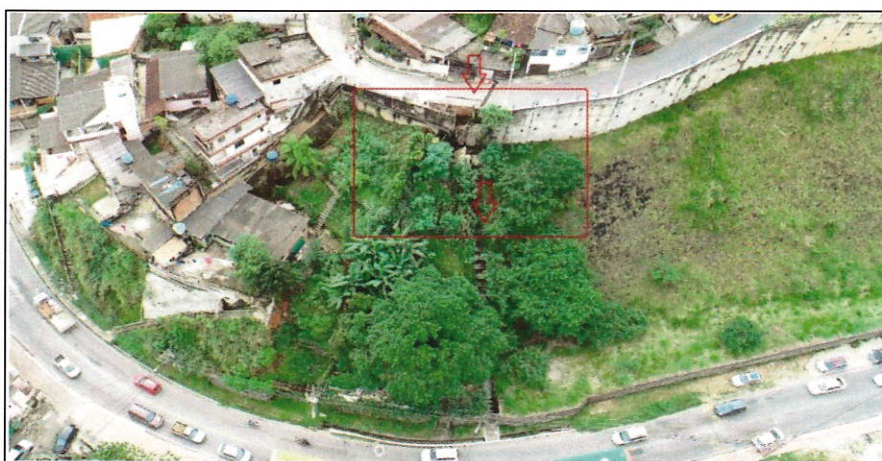
Foto 12: Vista geral encosta da glória II, foto SMA de 27/11/2018.
