# AÇÃO EMERGENCIAL PARA RECONHECIMENTO DE ÁREAS DE ALTO E MUITO ALTO RISCO A MOVIMENTOS DE MASSAS E ENCHENTES

Angra dos Reis- RJ  
Dezembro/2011  
Setor RJ\_AR\_SR\_05\_CPRM  
Garatucaia  
UTM 23 K 583581 E 7451930 N

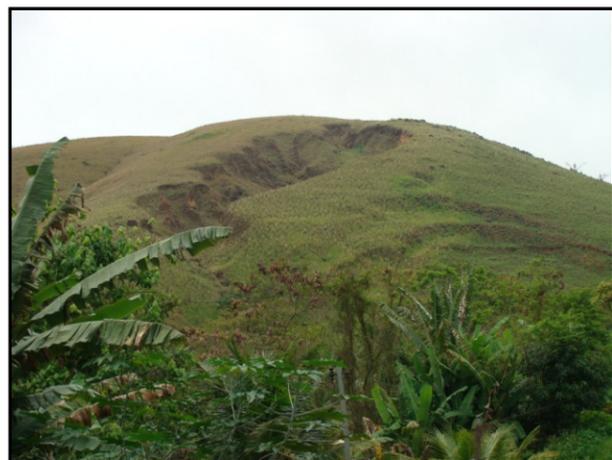
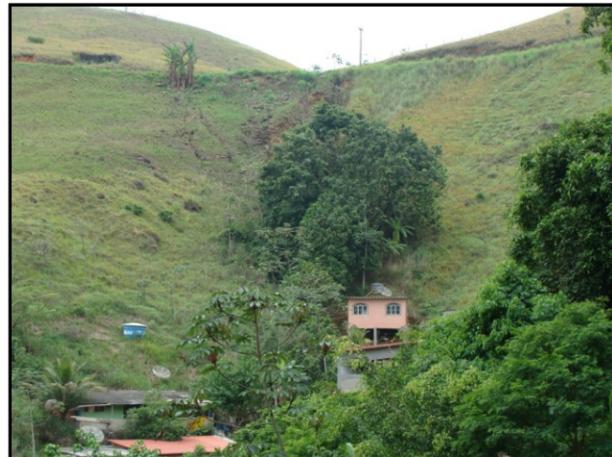
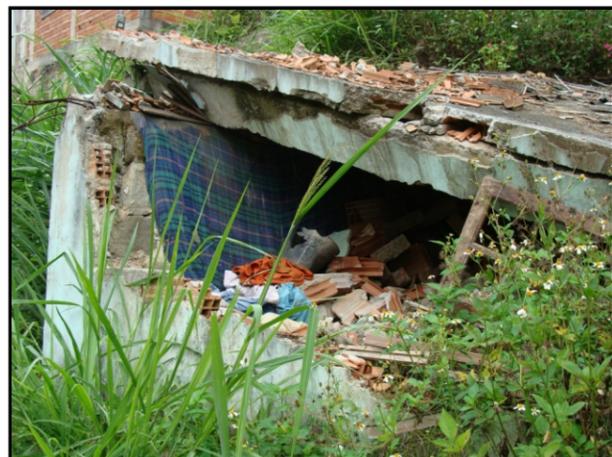
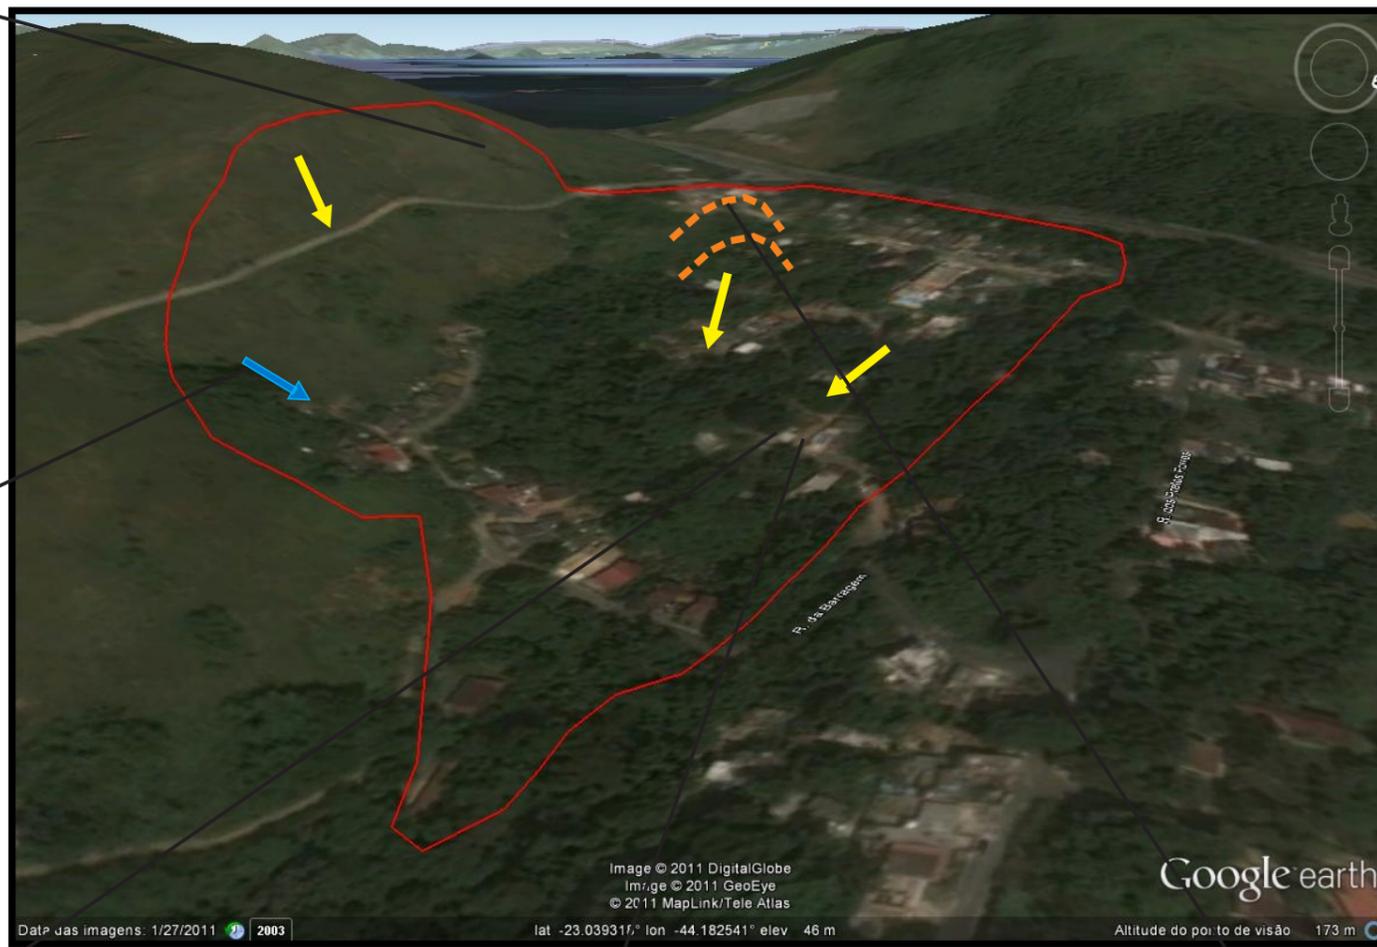
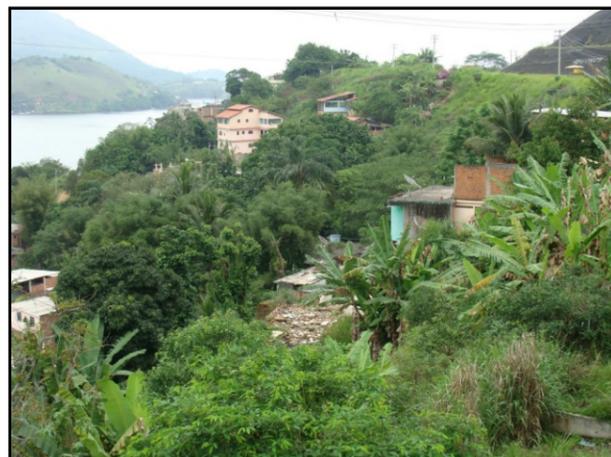
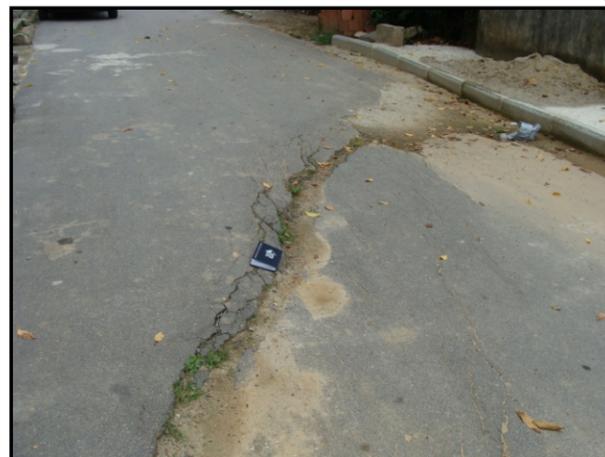
**Descrição:** Ocupação em encosta íngreme formada por colúvio e depósito de talus com presença de trincas e degraus de abatimento em pavimento asfáltico com geometria sugerindo escorregamento rotacional. Na encosta oposta, ocorre ocupação no eixo da drenagem, com presença de grande volume de blocos. Presença de casas destruídas e trincadas. No topo da encosta ocorre sulco de erosão em solo residual.

**Quantidade de casas em risco:** 50

**Quantidade de pessoas em risco:** 200

- Evacuação
- Remoção
- Implantação de drenagem pluvial
