# AÇÃO EMERGENCIAL PARA RECONHECIMENTO DE ÁREAS DE ALTO E MUITO ALTO RISCO A MOVIMENTOS DE MASSAS E ENCHENTES

Angra dos Reis- RJ  
Dezembro/2011  
Setor RJ\_AR\_SR\_12\_CPRM  
Lambicada  
UTM 23 K 576822 E 7457543 N

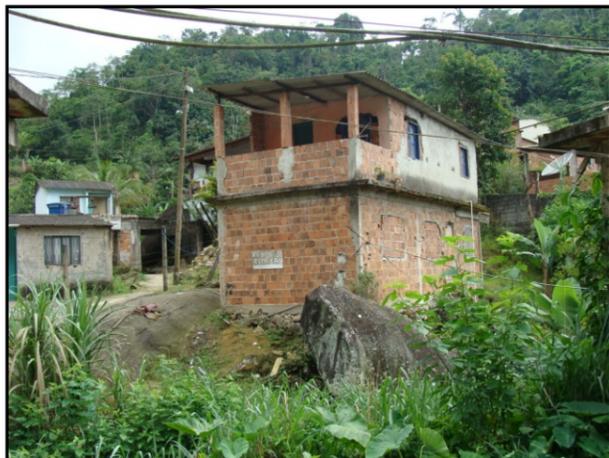
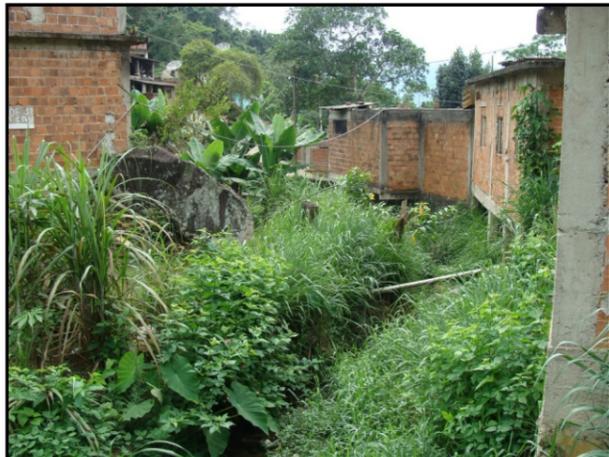
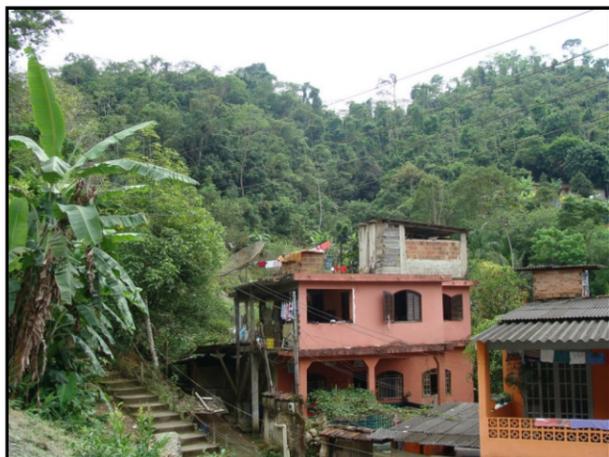
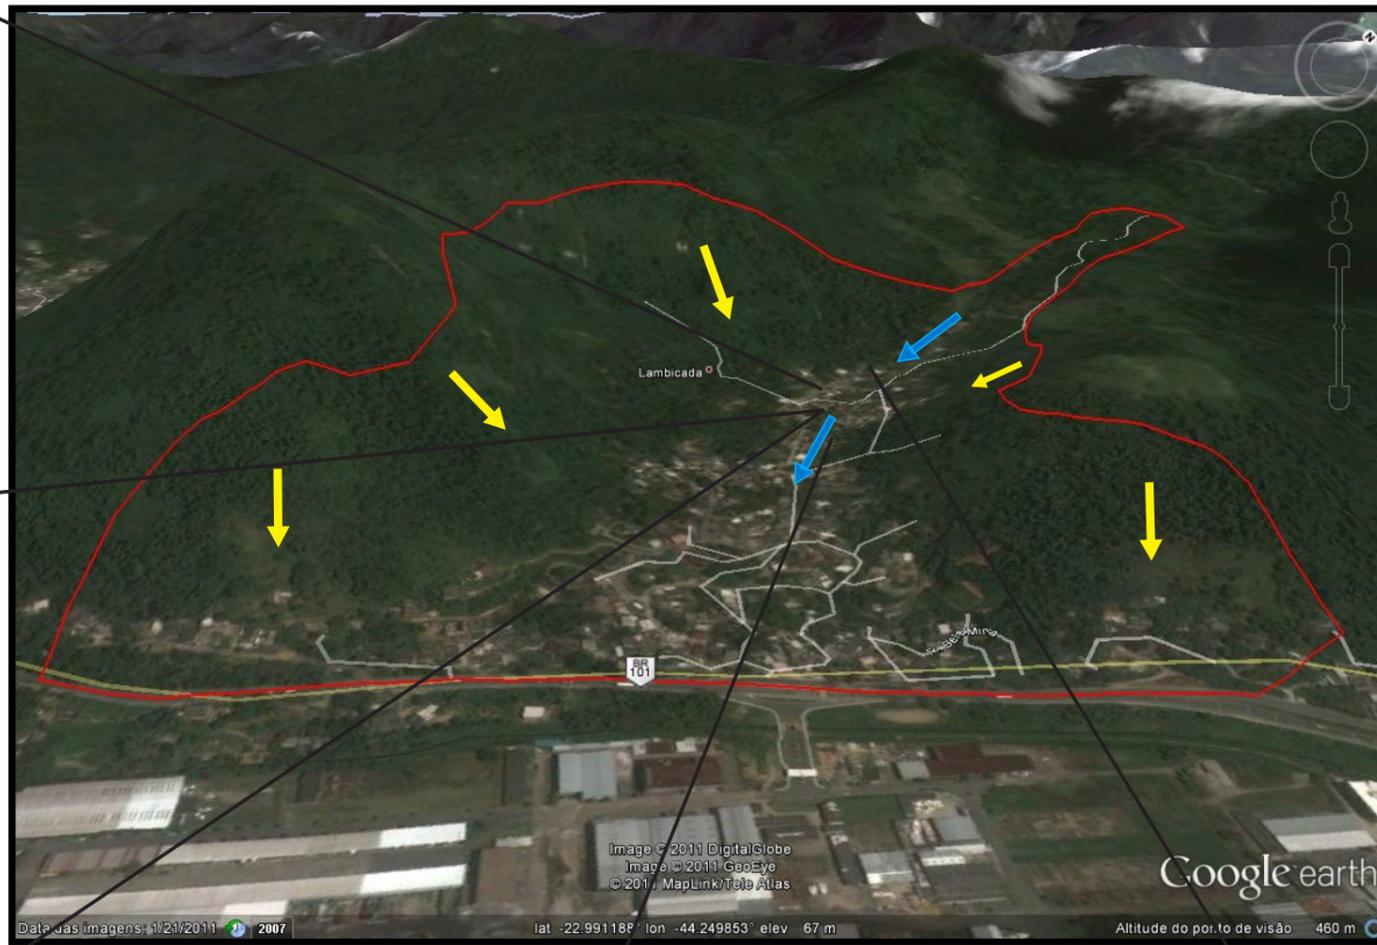
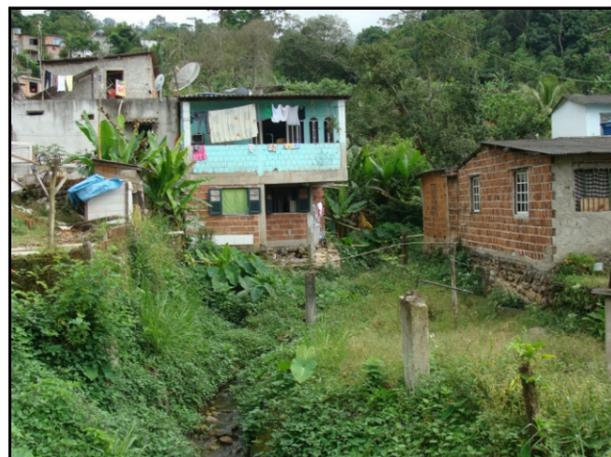
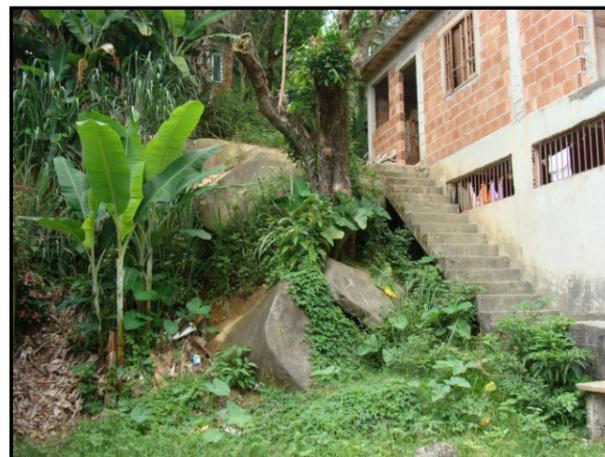
**Descrição:** Vale com ocupação desordenada, com aterramento para edificação no eixo da drenagem, com presença de blocos e matacões com potencial de corrida de lama e detritos. Encostas montanhosas com diversas cicatrizes de escorregamento planar solo/rocha, rocha/rocha, com ocupação no terço inferior sobre corte/aterro em depósito de tálus.

**Quantidade de casas em risco:** 458  
**Quantidade de pessoas em risco:** 1832

- Evacuação
- Remoção

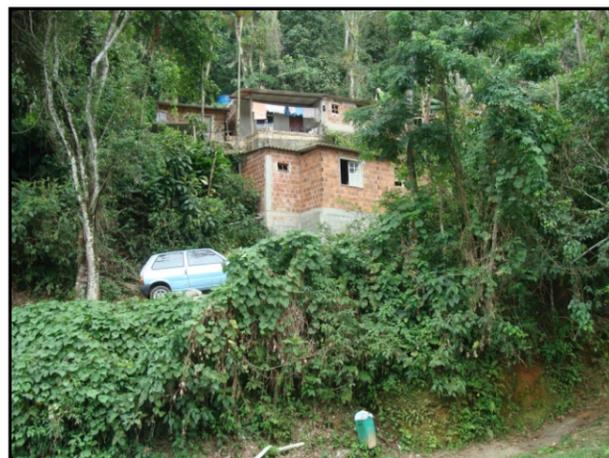
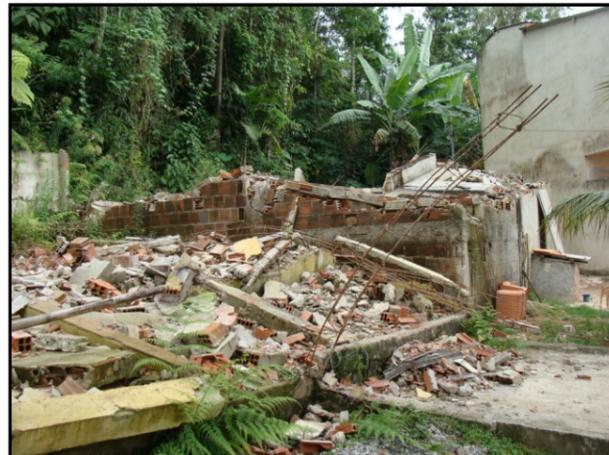
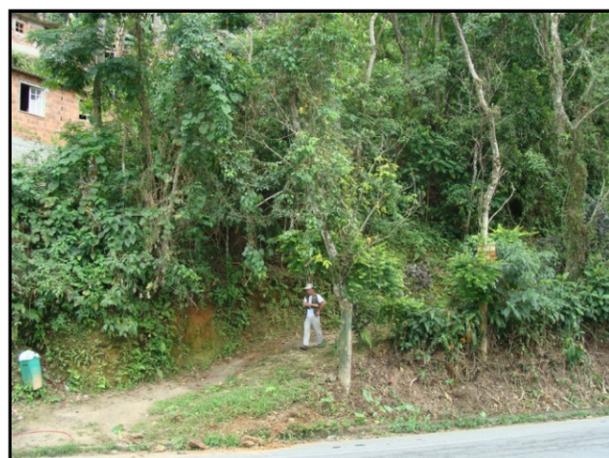
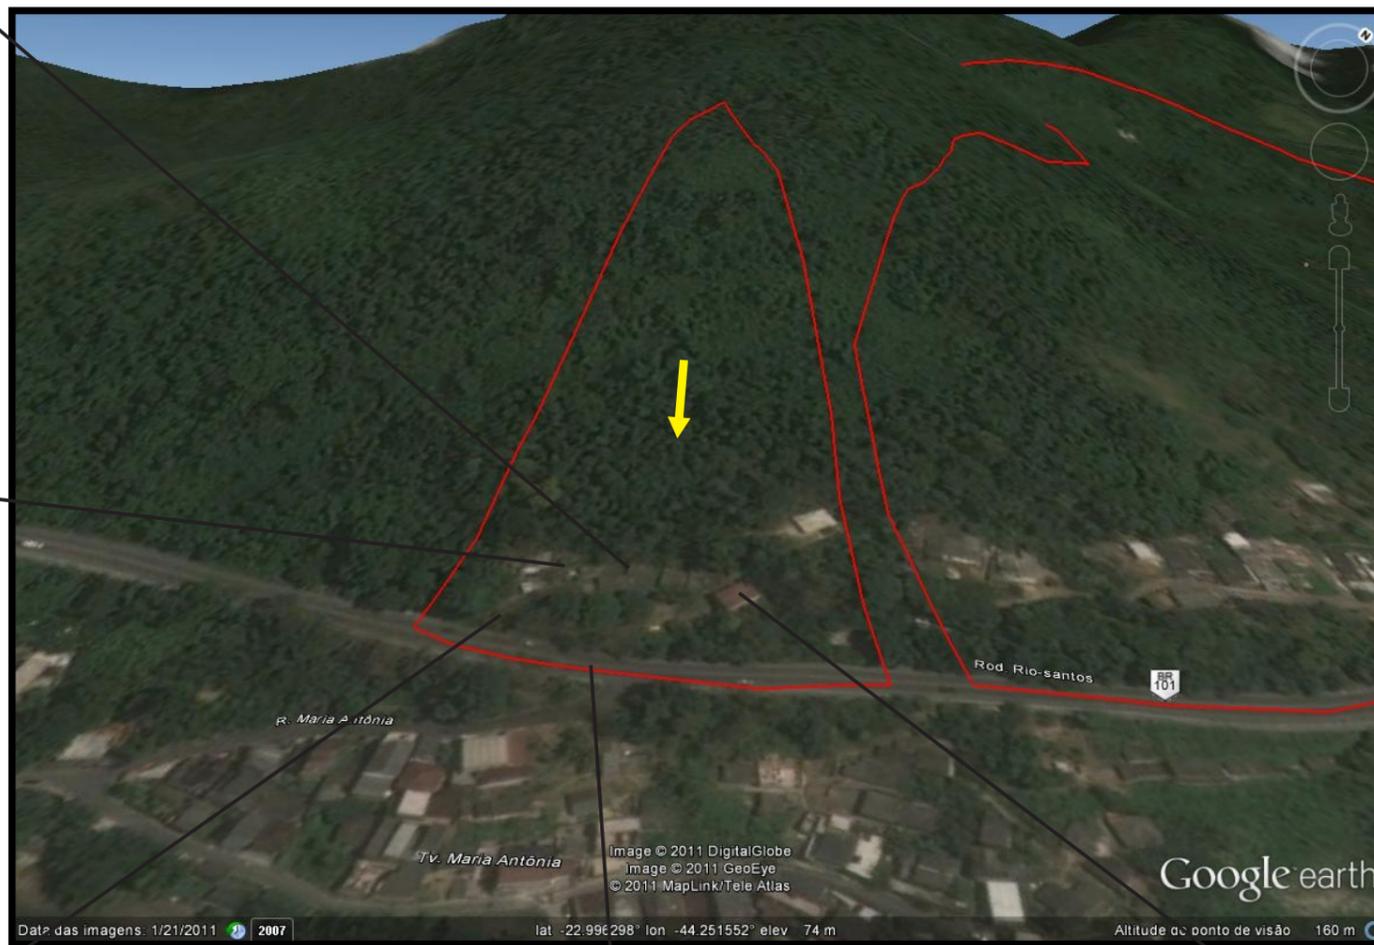
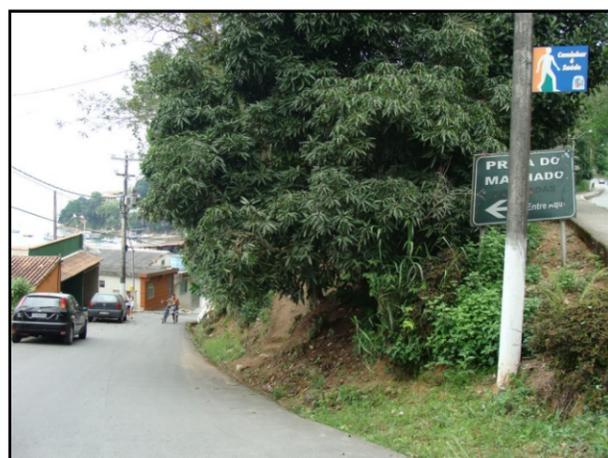
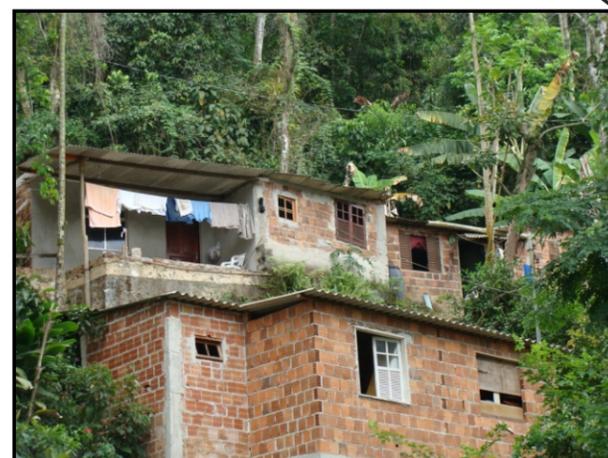
Angra dos Reis- RJ  
Dezembro/2011  
Setor RJ\_AR\_SR\_15\_CPRM  
Praia do Machado  
UTM 23 K 576736 E 7456622 N

**Descrição:** Encosta montanhosa com ocupação na base. Presença de depósito de talus e blocos esparsos. Sujeito a escorregamento planar e rolamento de blocos. Uma casa destruída por queda de blocos em 2010.

**Quantidade de casas em risco:** 15  
**Quantidade de pessoas em risco:** 60

- Evacuação
- Remoção

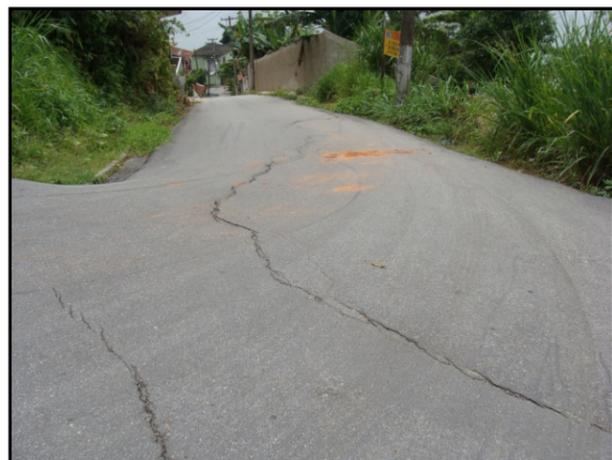
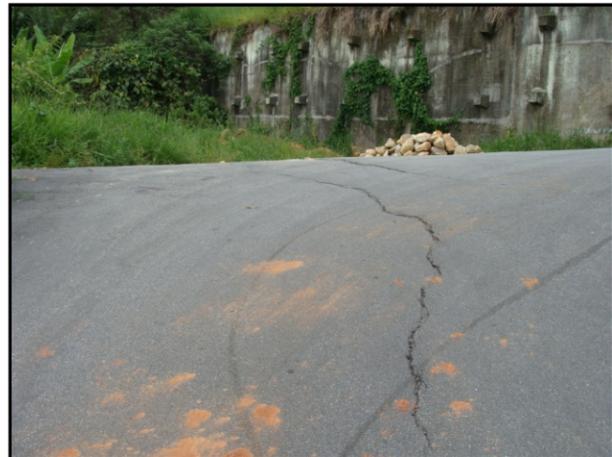
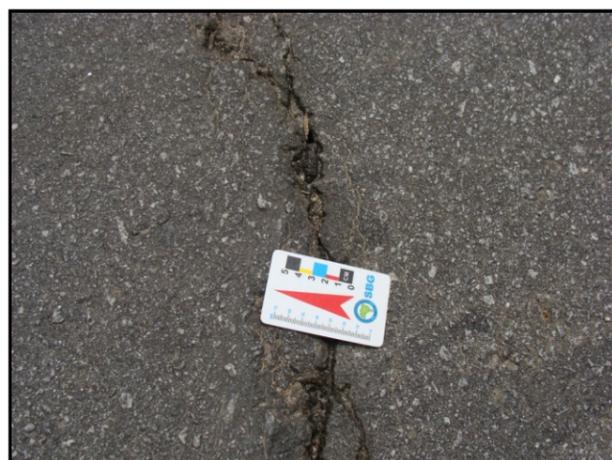
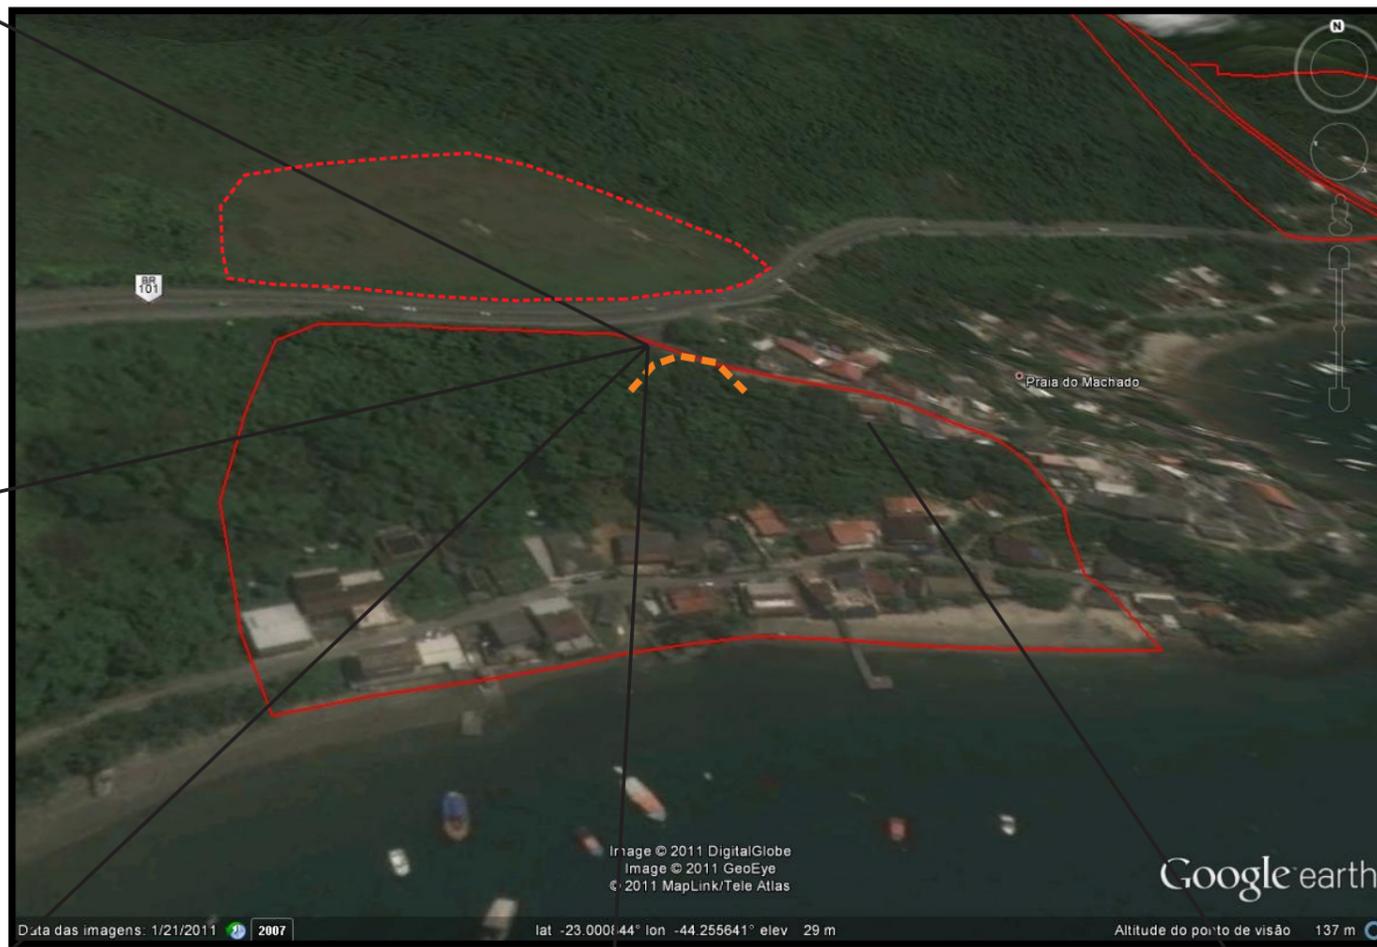
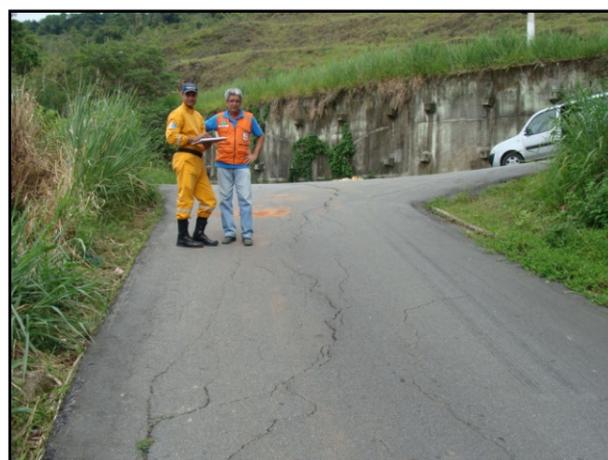
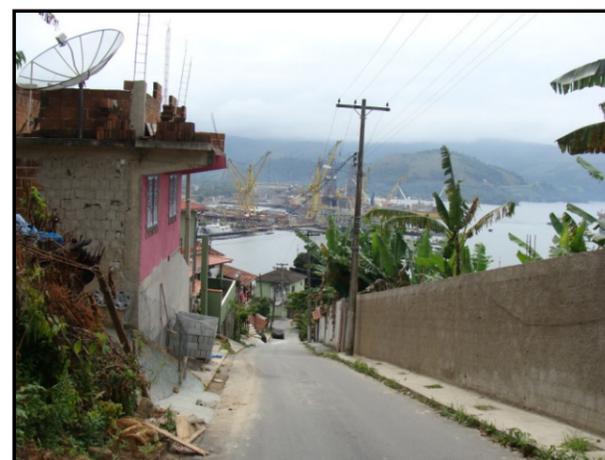
Angra dos Reis- RJ  
Dezembro/2011  
Setor RJ\_AR\_SR\_13\_CPRM  
Praia do Machado  
UTM 23 K 576281 E 7456255 N

**Descrição:** Encosta formada por depósito de talus com ocupação na base, com presença de trincas e degraus de abatimento, sujeito a escorregamento planar solo/solo. A montante da área ocorreu um escorregamento planar solo/solo onde foi realizada obra de contenção.

**Quantidade de casas em risco:** 31  
**Quantidade de pessoas em risco:** 124

- Evacuação
- Obra de contenção

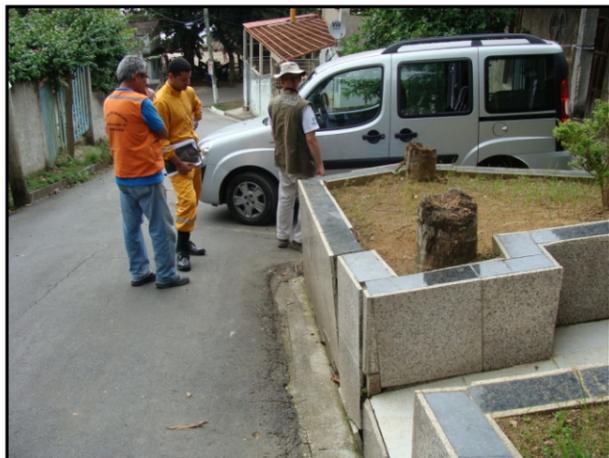
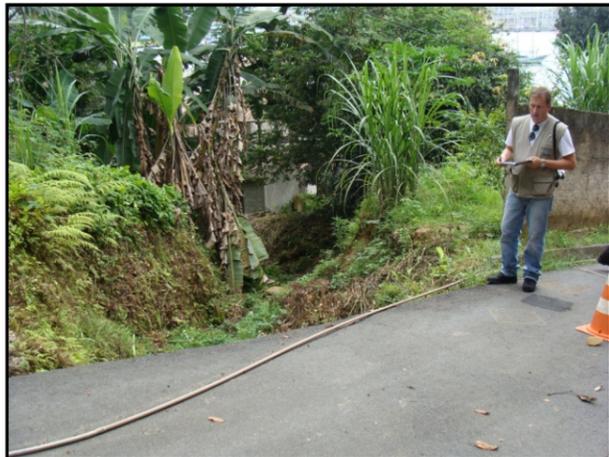
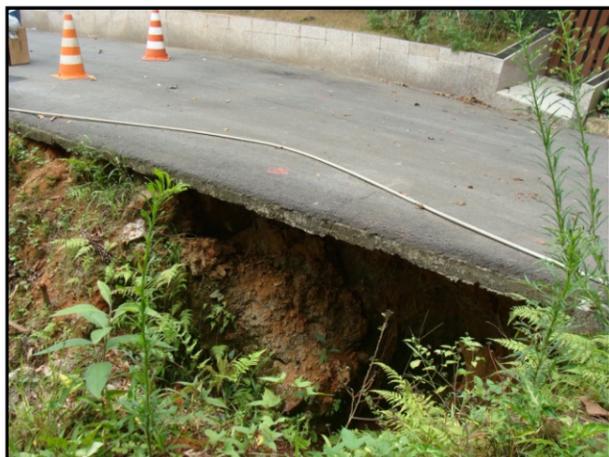
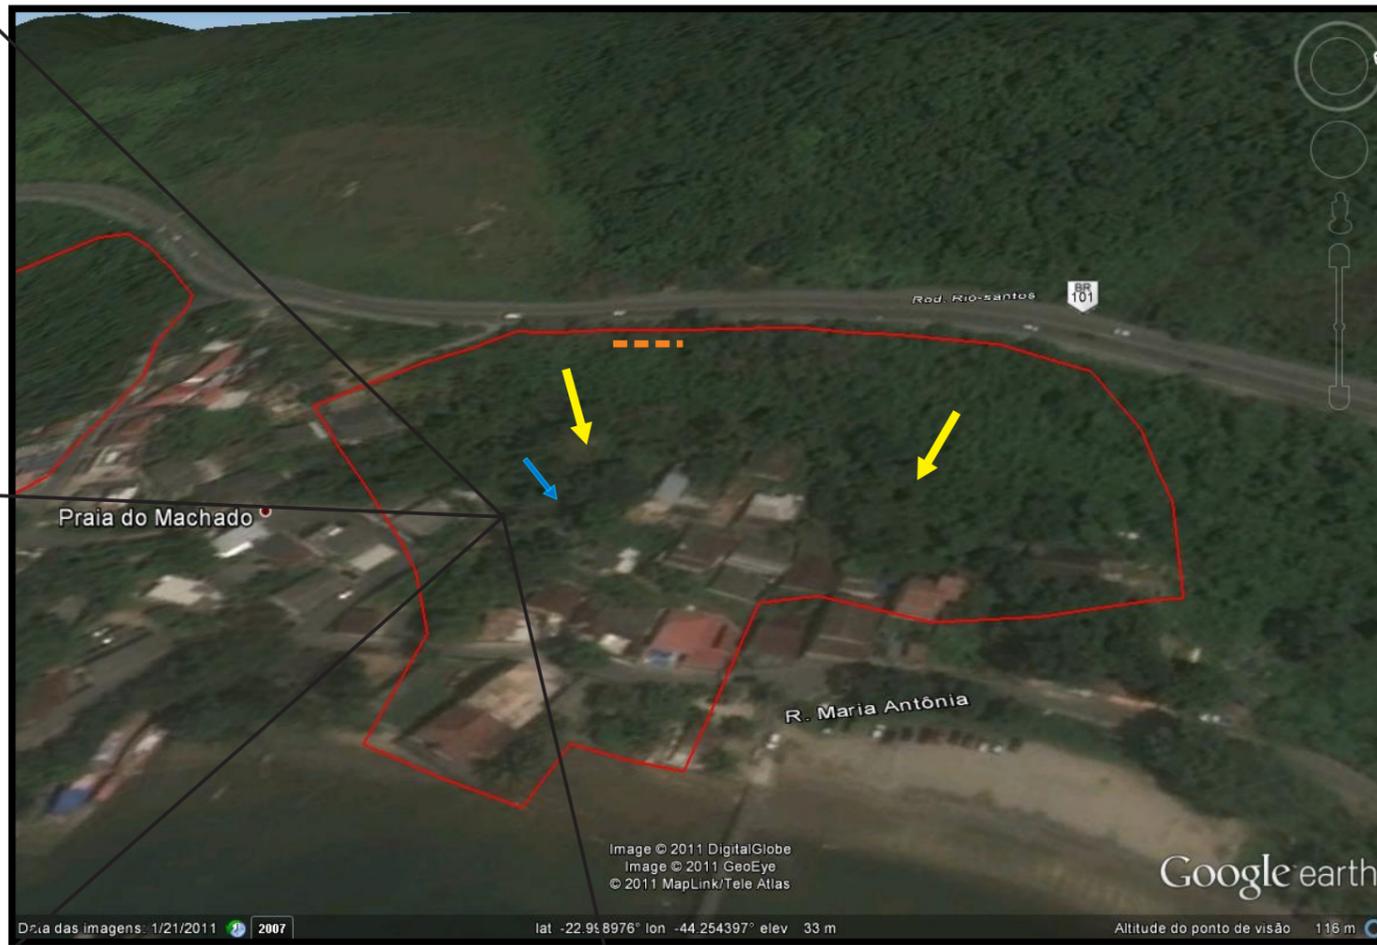
Setor RJ\_AR\_SR\_14\_CPRM  
Praia do Machado  
UTM 23 K 576425 E 7456350 N

**Descrição:** Encosta formada por depósito de tálus com ocupação desordenada e estreitamento da drenagem, causando erosão na base da via. Presença de casas e muros com trincas e rachaduras. Local sujeito a escorregamento planar, rolamento de blocos e enxurrada.

**Quantidade de casas em risco:** 20  
**Quantidade de pessoas em risco:** 80

- Evacuação
- Remoção
- Obra de drenagem
