# AÇÃO EMERGENCIAL PARA RECONHECIMENTO DE ÁREAS DE ALTO E MUITO ALTO RISCO A MOVIMENTOS DE MASSAS E ENCHENTES

Angra dos Reis- RJ  
Dezembro/2011

Setor RJ\_AR\_SR\_16\_CPRM  
Praia do Machado  
UTM 23 K 575196 E 7457061 N

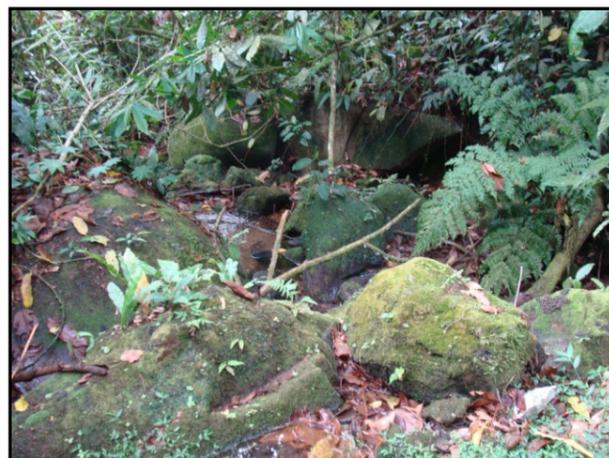
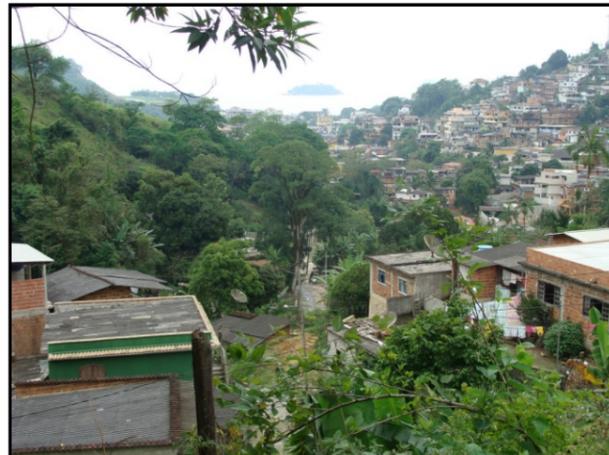
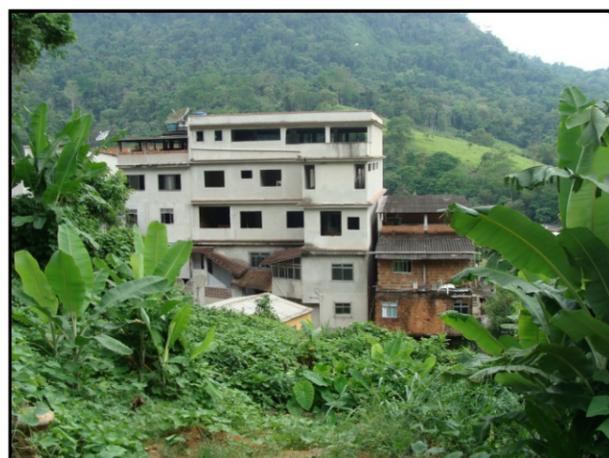
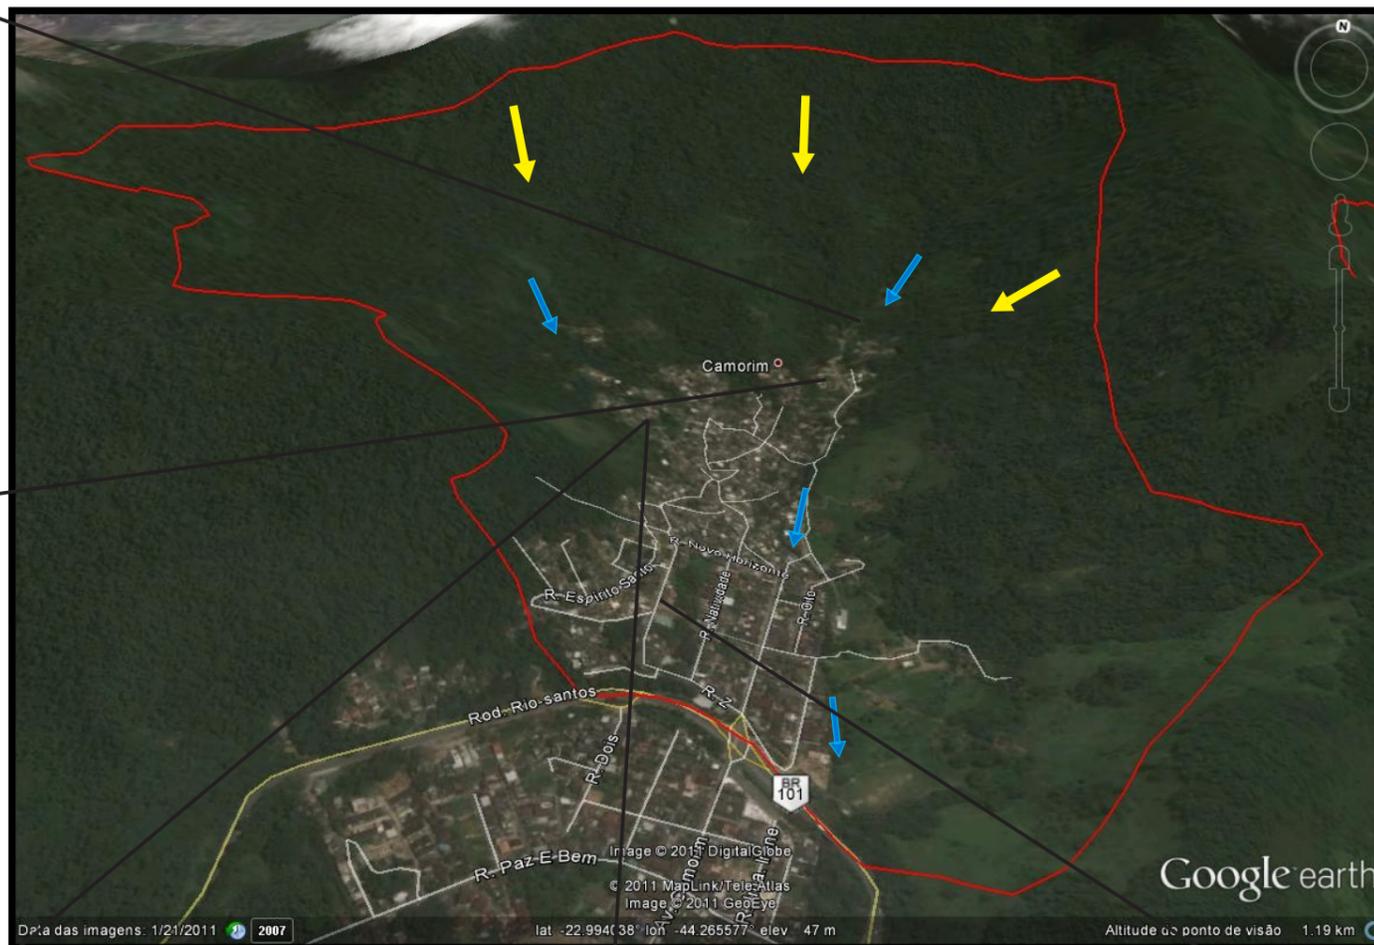
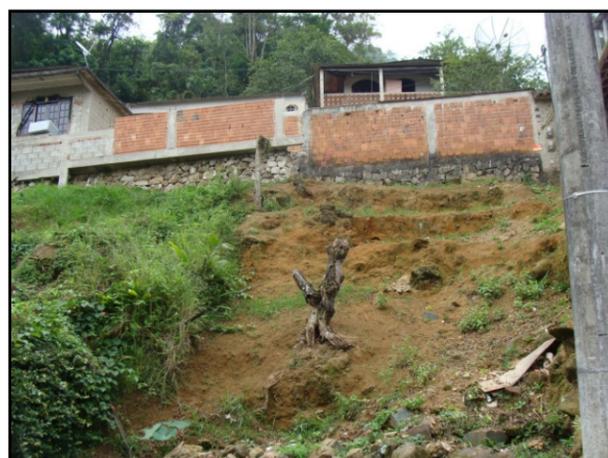
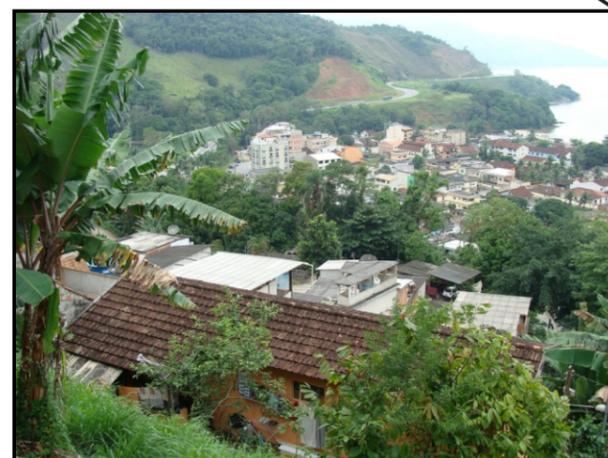
**Descrição:** Vale com extensa área de contribuição e encostas montanhosas com presença de grande volume de talus. Linha de drenagem com grandes blocos e matacões. Ocupação no terço inferior da encosta com sucessão de corte/aterro. Aterramento de talvegue e obstrução de curso d'água. Alto potencial para corrida de lama e detritos, escorregamento planar e rolamento de blocos.

**Quantidade de casas em risco:** 1220  
**Quantidade de pessoas em risco:** 4880

- Evacuação
- Remoção

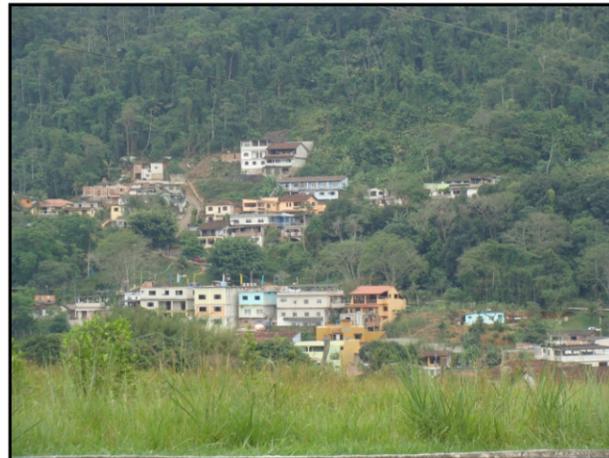
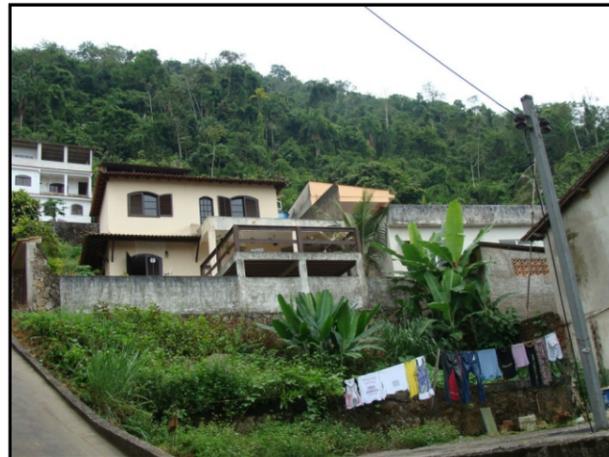
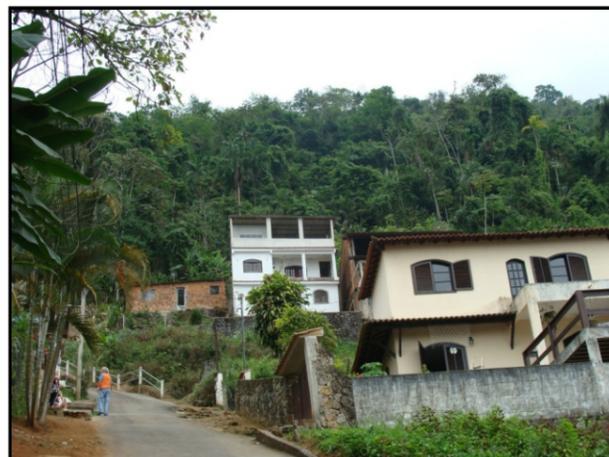
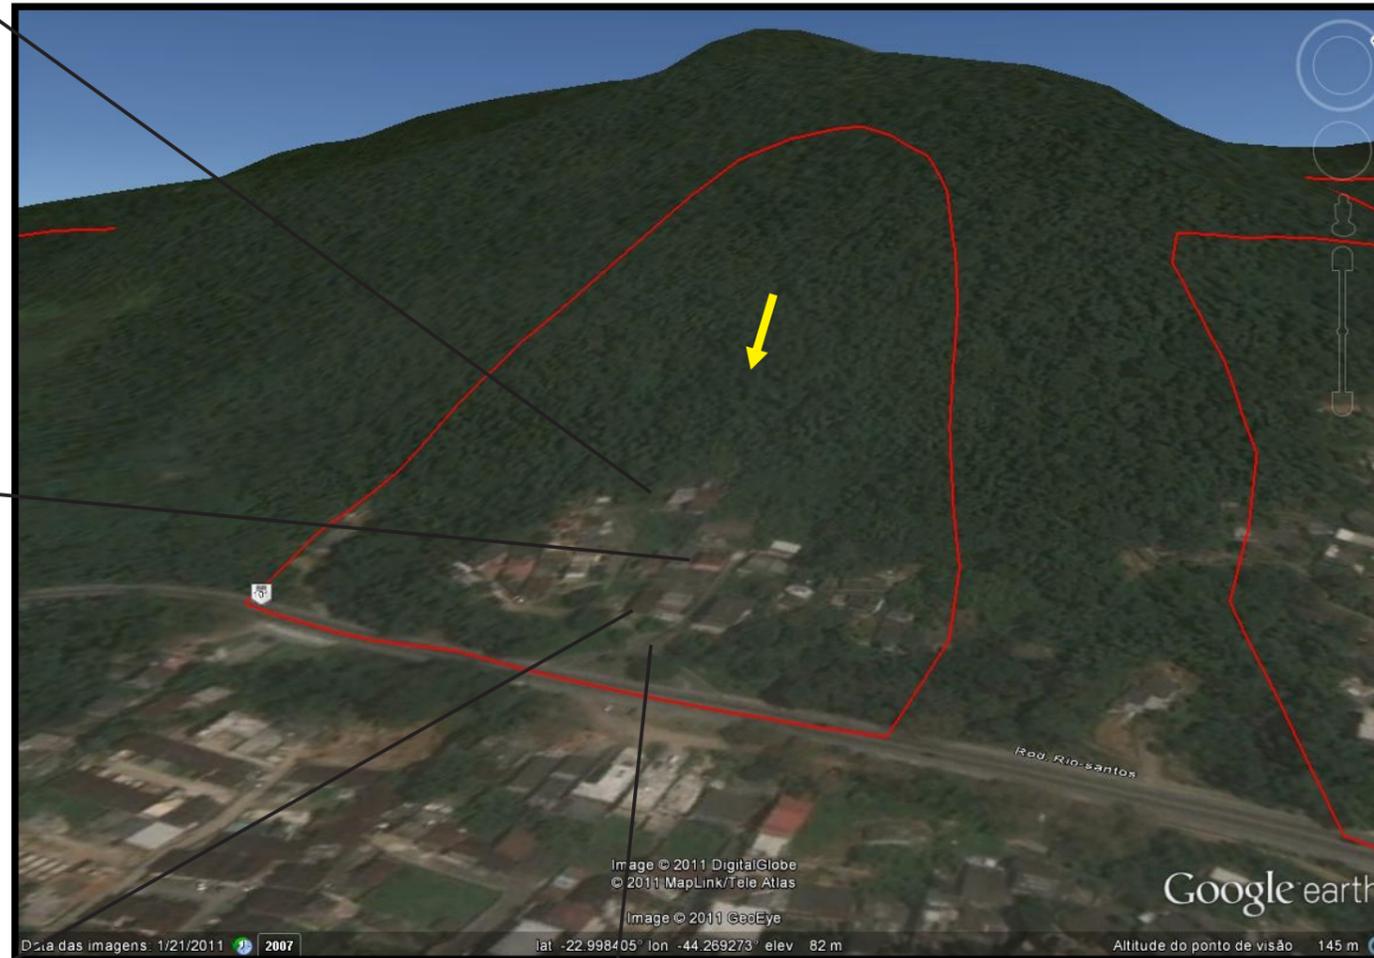
Angra dos Reis- RJ  
Dezembro/2011  
Setor RJ\_AR\_SR\_17\_CPRM  
Ladeira da Jaqueira  
UTM 23 K 574915 E 7456412 N

**Descrição:** Encosta montanhosa fortemente inclinada com ocupação na base e terço inferior. Sucessão de corte atero sobre colúvio. Risco de escorregamento planar e rolamento de blocos.

**Quantidade de casas em risco:** 36  
**Quantidade de pessoas em risco:** 144

- Evacuação
- Remoção
