Angra dos Reis - Rio de Janeiro
Dezembro 2011

Setor RJ-AR-SR-049
Campo Belo
Morro da Cruz
UTM 23k 570913 E / 7457518 S

AÇÃO EMERGENCIAL PARA RECONHECIMENTO DE ÁREAS DE ALTO E MUITO ALTO RISCO A MOVIMENTOS DE MASSAS E ENCHENTES

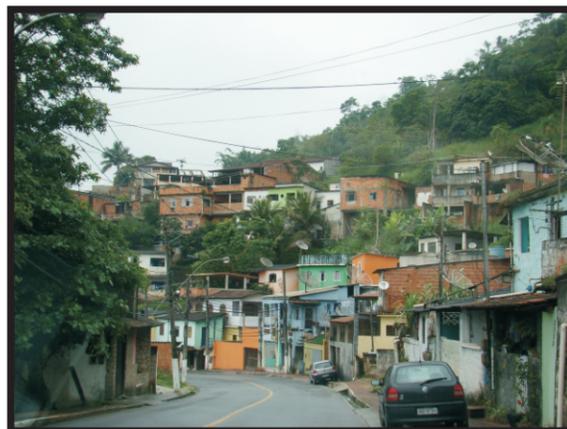
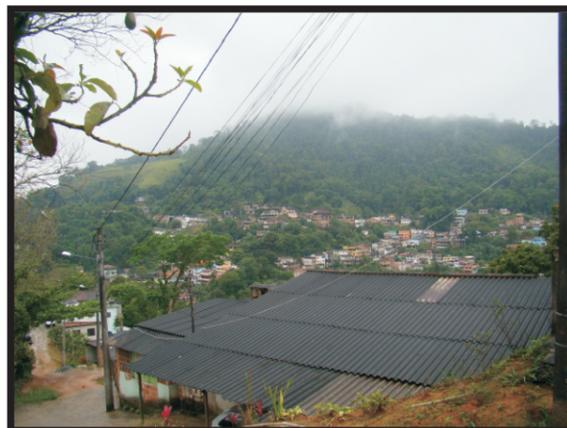
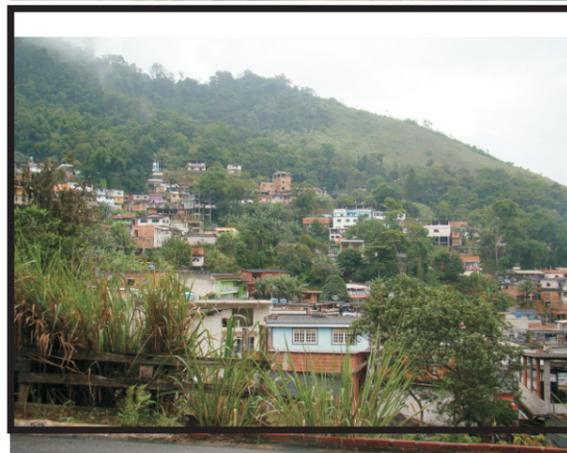
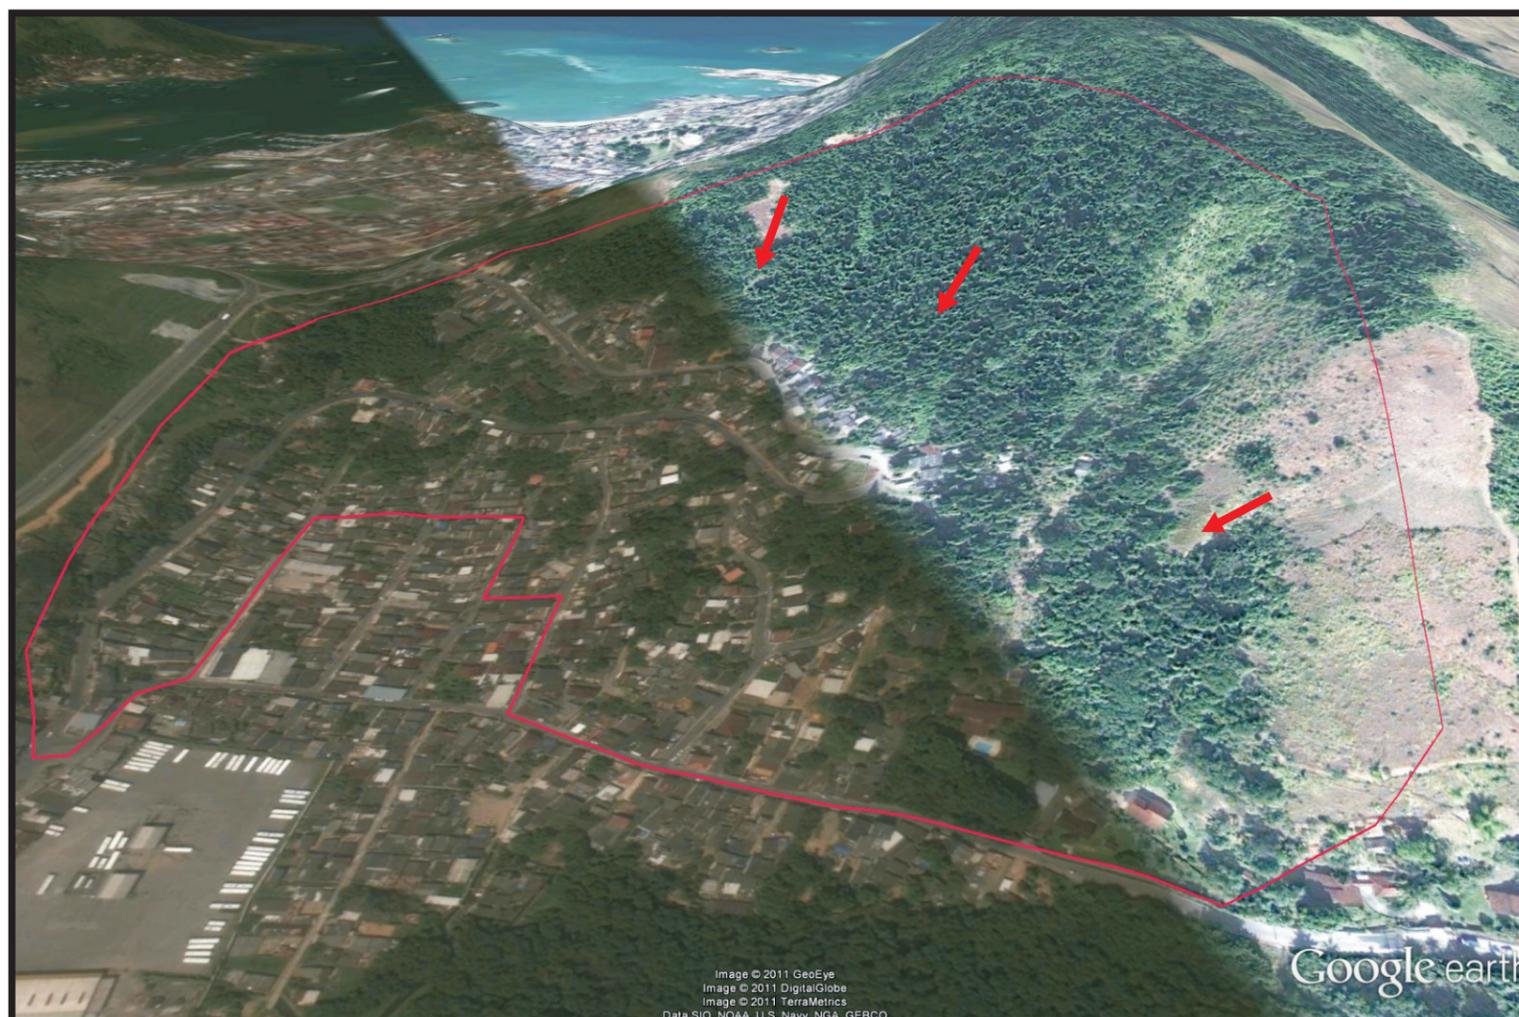
Encosta íngreme, vegetada, composta por solo raso sobre afloramento rochoso e depósitos de tálus na porção basal. Presença de moradias instaladas na base e na meia-encosta do talude natural, com risco de atingimento por deslizamentos planares, com presença de blocos.

As residências utilizam do método corte-aterro, prejudicando a estabilidade do terreno, onde deslizamentos de terra, já ocorreram.

Quantidade de imóveis em risco: 440

Quantidade de pessoas em risco: 1760

- Remoção das moradias dentro da área delimitada

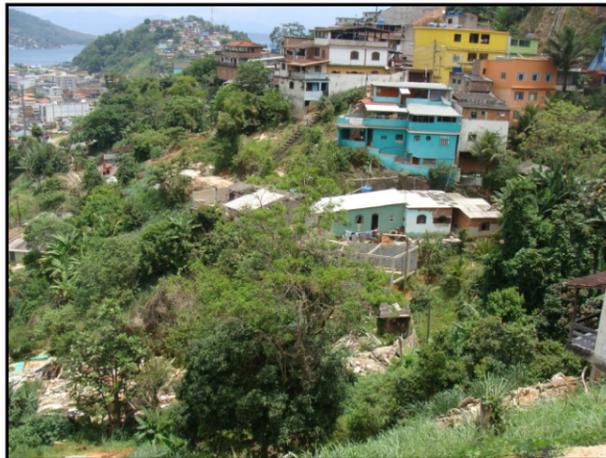
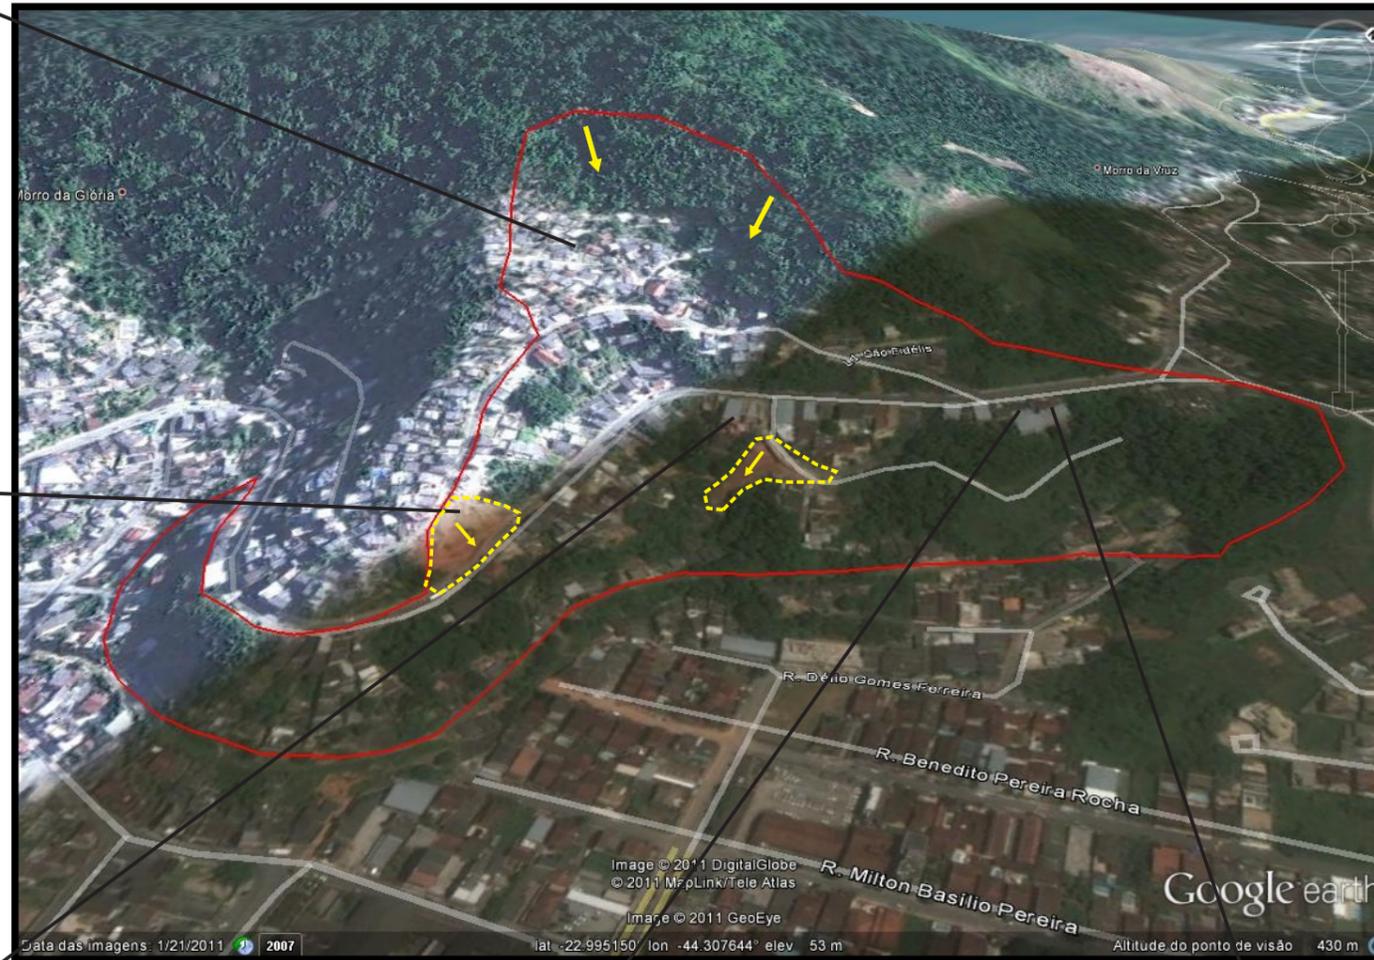
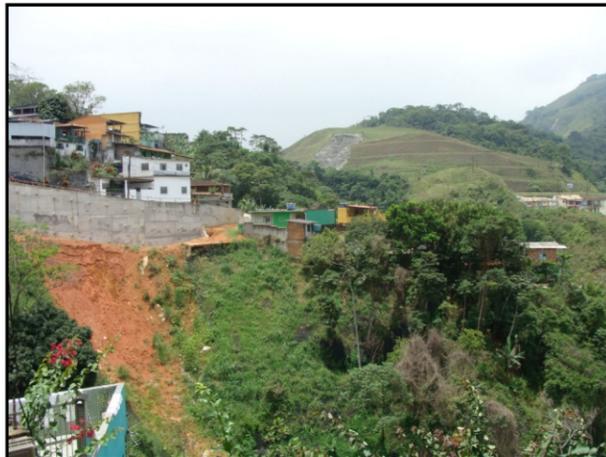
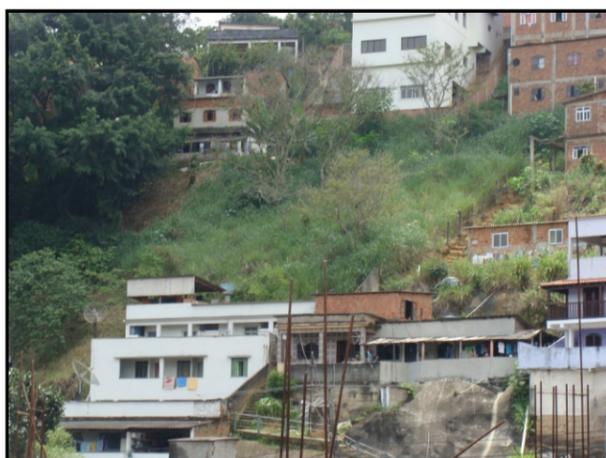
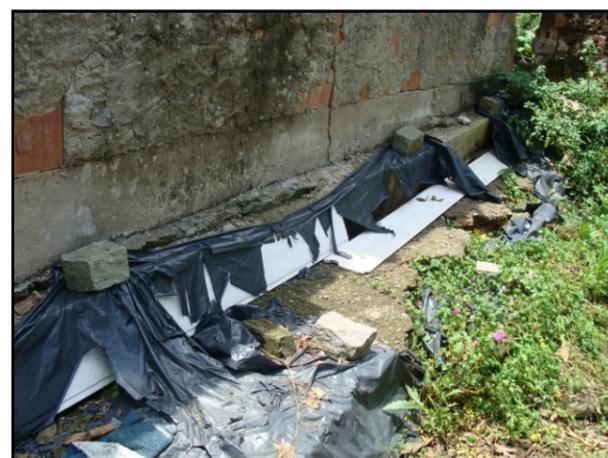
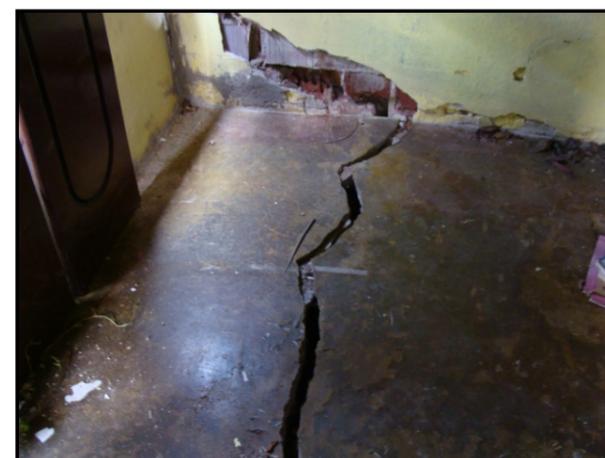
Setor RJ_AR_SR_25_CPRM
Balneário/Morro da Glória II/Morro da Cruz
UTM 23 K 570907 E 7456790 N

Descrição: Encosta montanhosa com ocupação desordenada de alta densidade habitacional. Risco remanescente de escorregamento planar ocorrido em 2005 e 2010. Risco de rolamento de blocos. Diversas casas danificadas e interditadas.

Quantidade de casas em risco: 422
Quantidade de pessoas em risco: 1688

- Evacuação
- Remoção

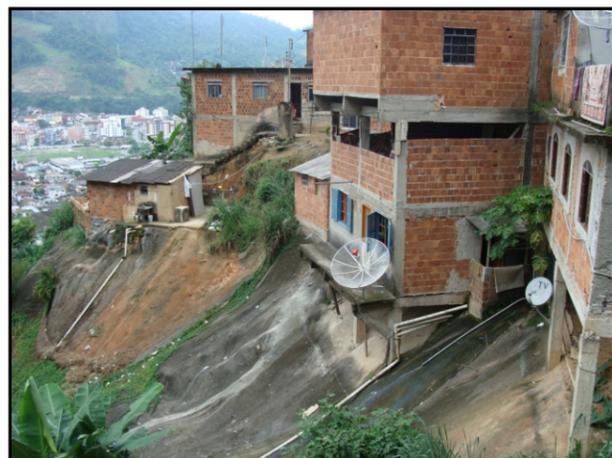
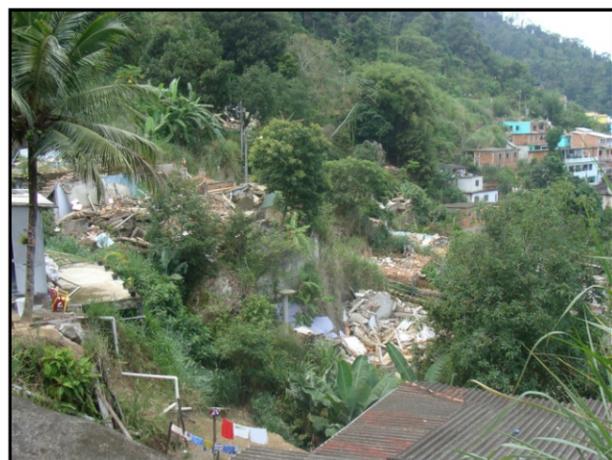
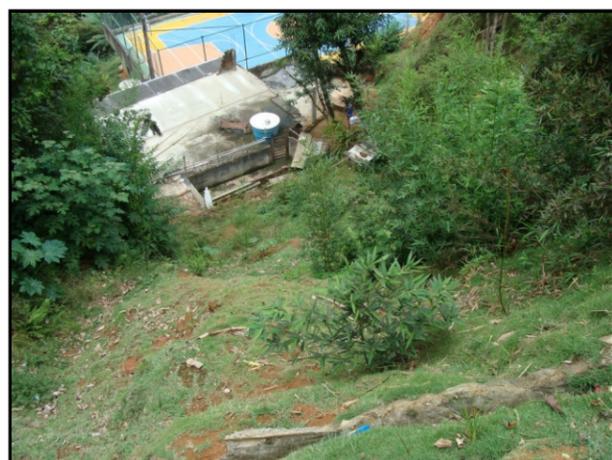
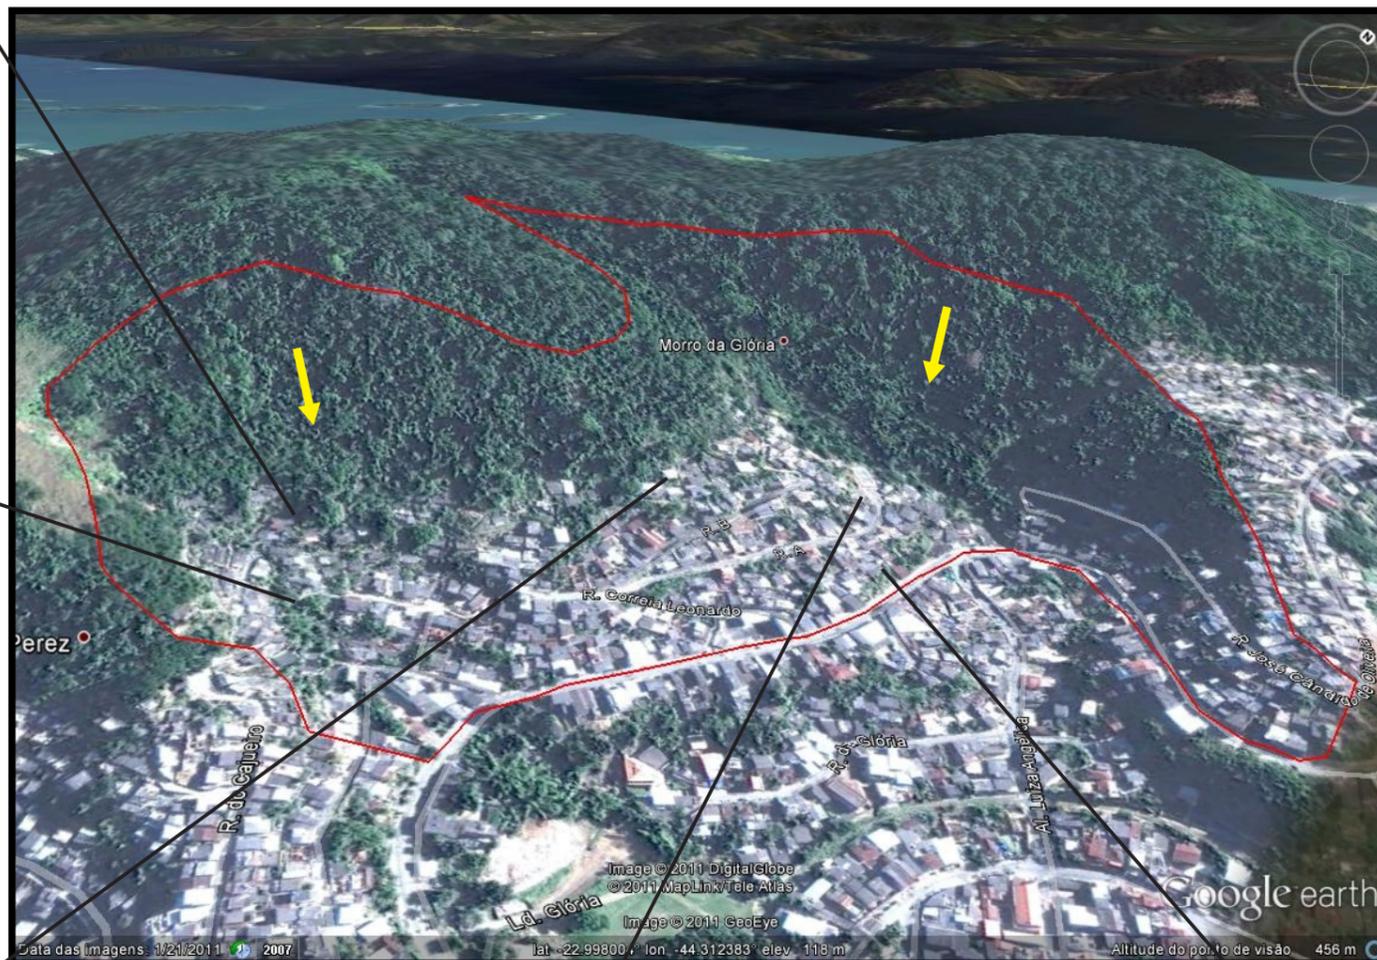
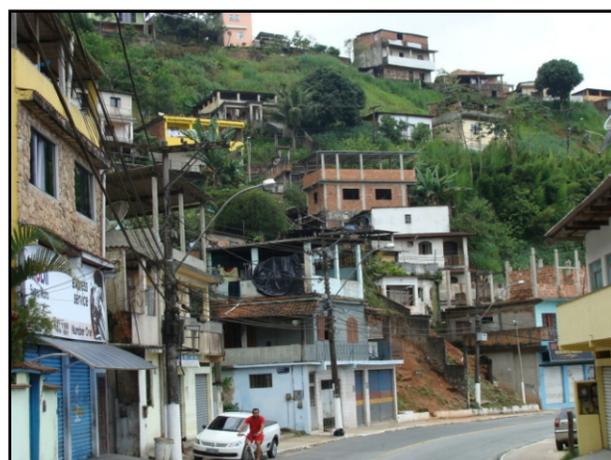
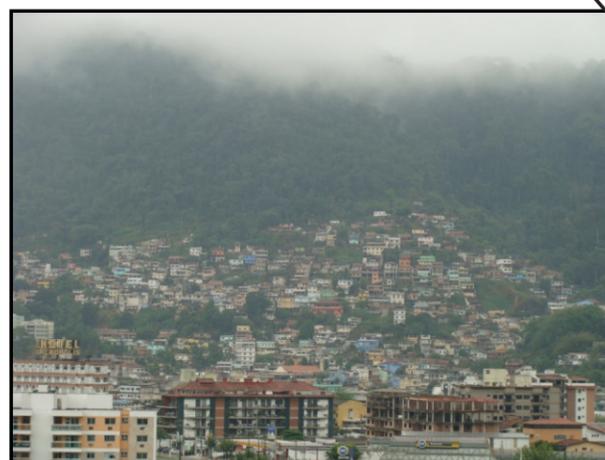
Setor RJ_AR_SR_26_CPRM
Morro do Perez/Morro da Glória/Morro da Glória II
UTM 23 K 570656 E 7456890 N

Descrição: Encosta montanhosa com ocupação desordenada de alta densidade habitacional. Risco remanescente de escorregamento planar ocorrido em 2010. Risco de rolamento de blocos. Diversas casas danificadas e interditadas.

Quantidade de casas em risco: 410
Quantidade de pessoas em risco: 1640

- Evacuação
- Remoção

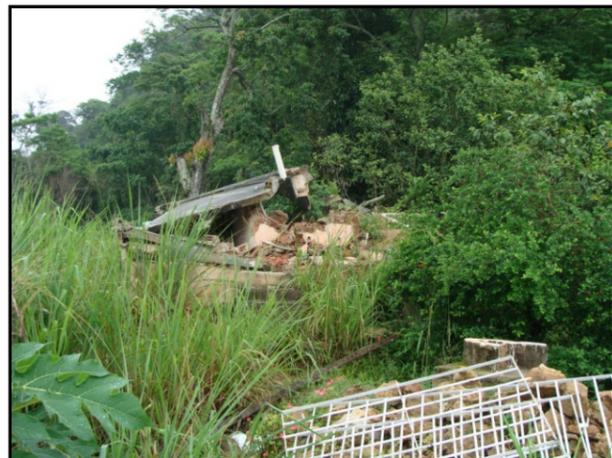
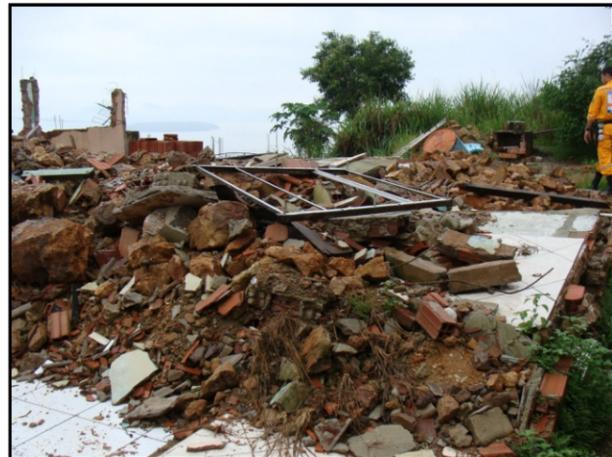
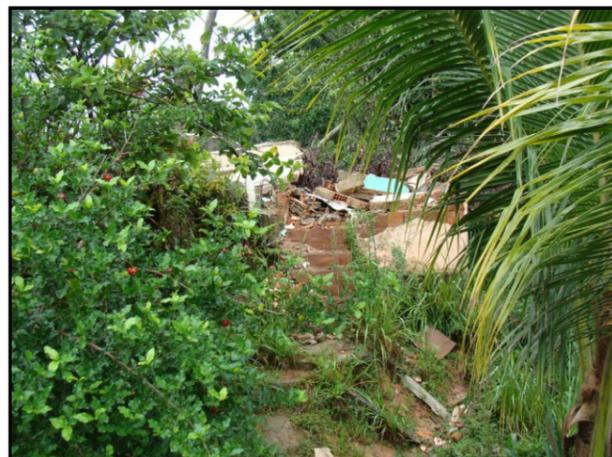
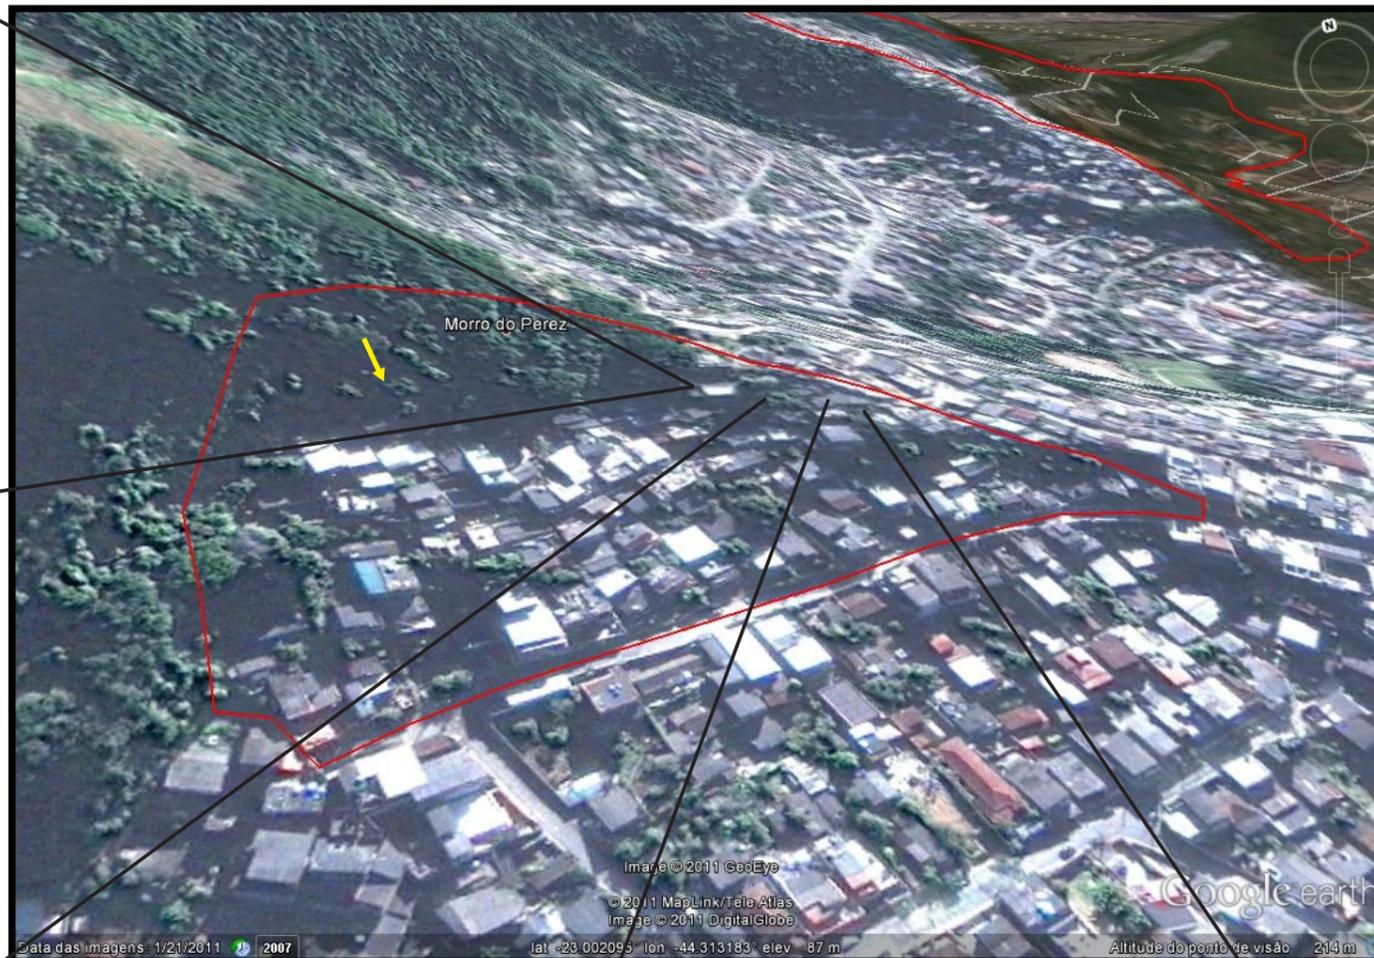
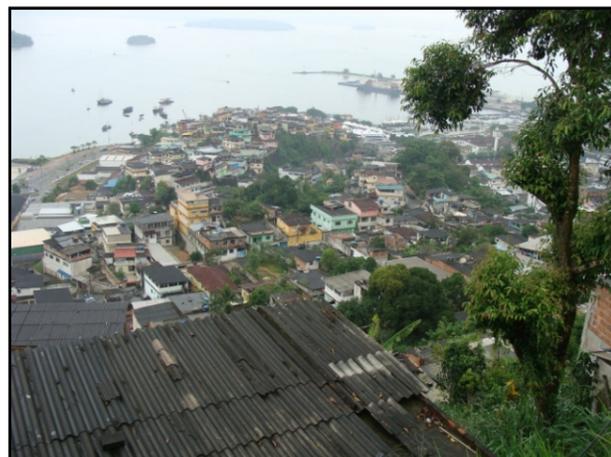
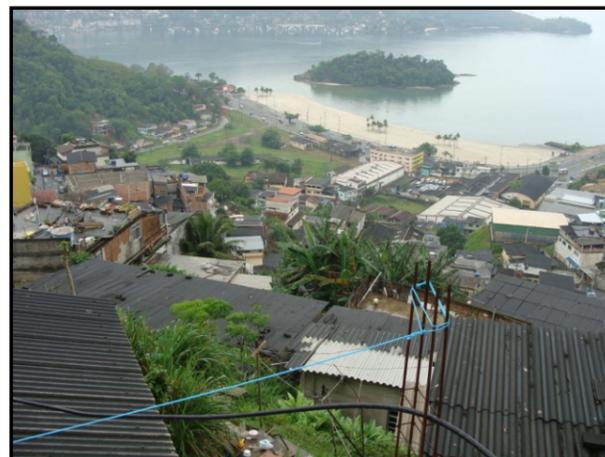
Setor RJ_AR_SR_28_CPRM
Morro do Perez
UTM 23 K 570461 E 7456133 N

Descrição: Encosta montanhosa com ocupação desordenada de alta densidade habitacional com ocorrência de diversos escorregamentos planares ocorridos em 2010.

Quantidade de casas em risco: 110
Quantidade de pessoas em risco: 440

- Evacuação
- Remoção

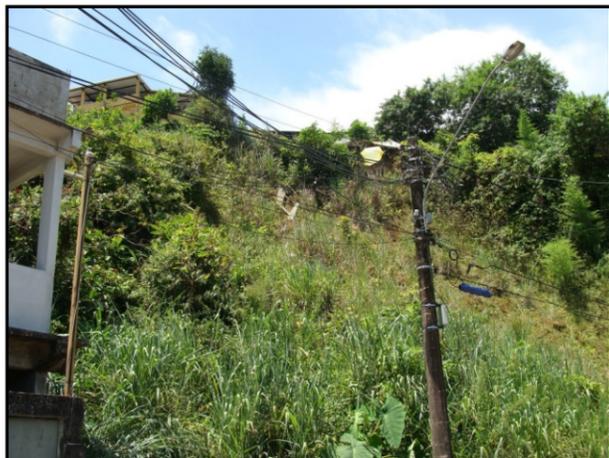
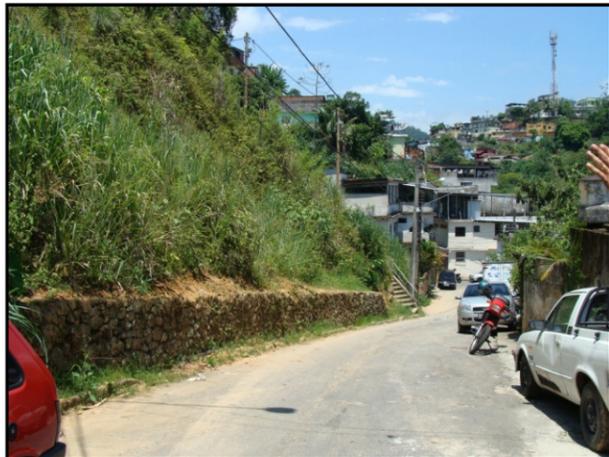
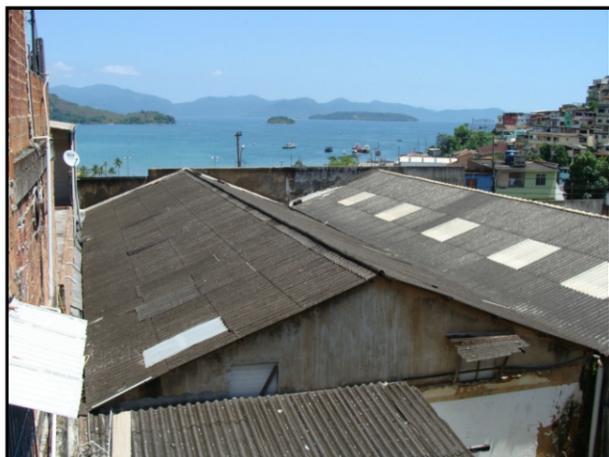
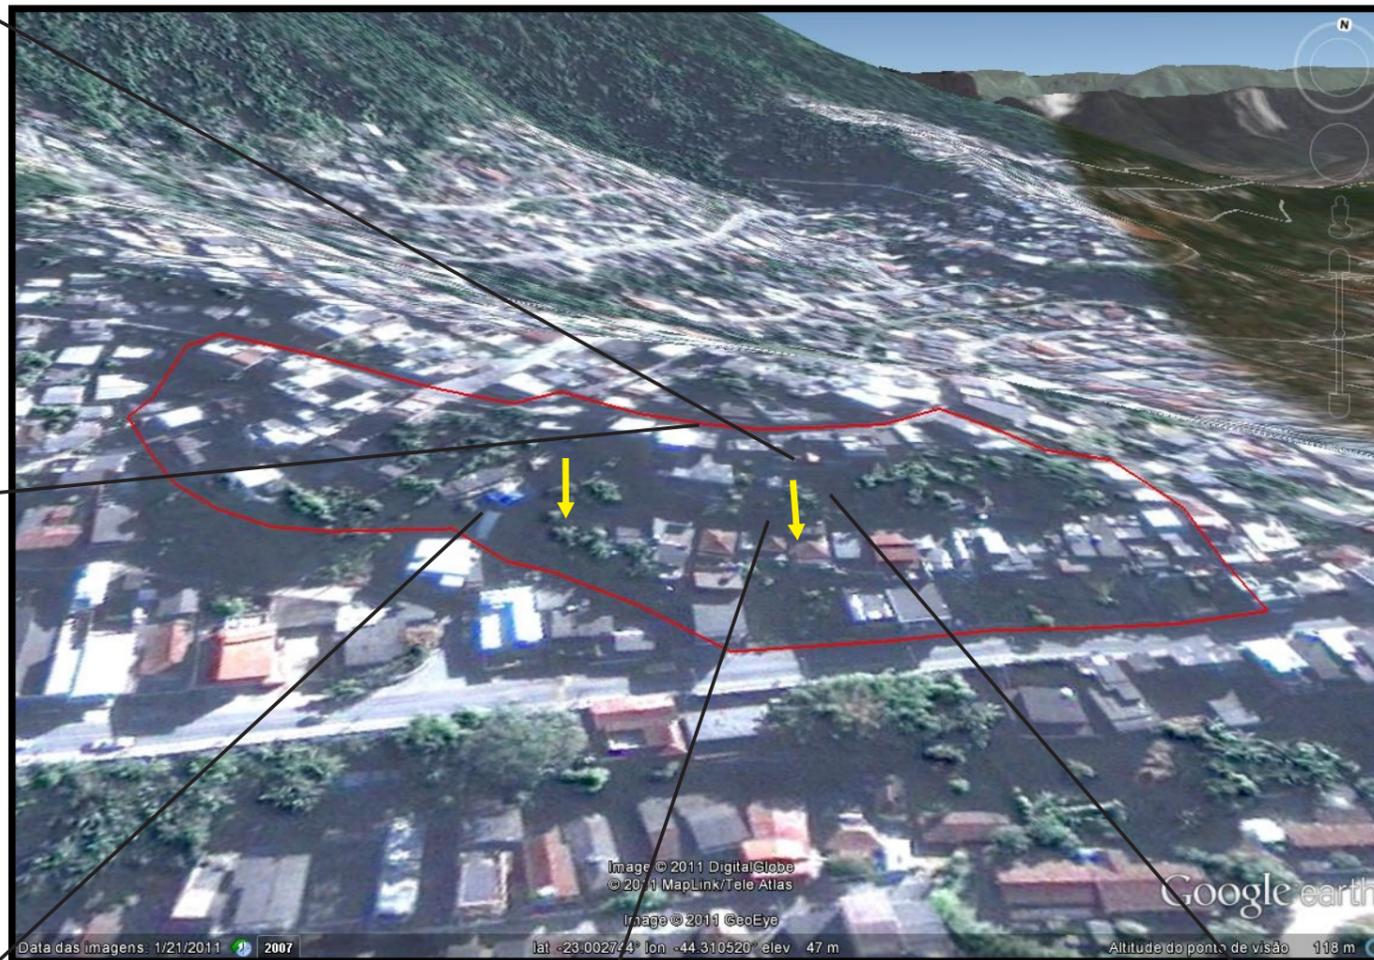
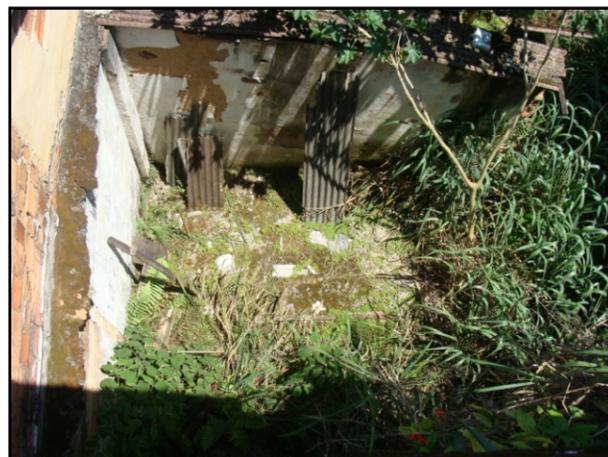
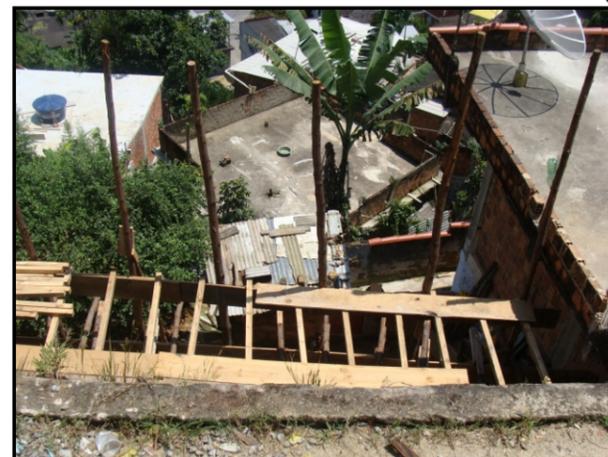
Setor RJ_AR_SR_36_CPRM
Morro do Perez
UTM 23 K 570540 E 7455976 N

Descrição: Encosta íngreme com ocupação desordenada com sistema de corte/aterro originando taludes verticais em solo frável. Risco de escorregamento planar.

Quantidade de casas em risco: 61
Quantidade de pessoas em risco: 244

- Evacuação
- Remoção

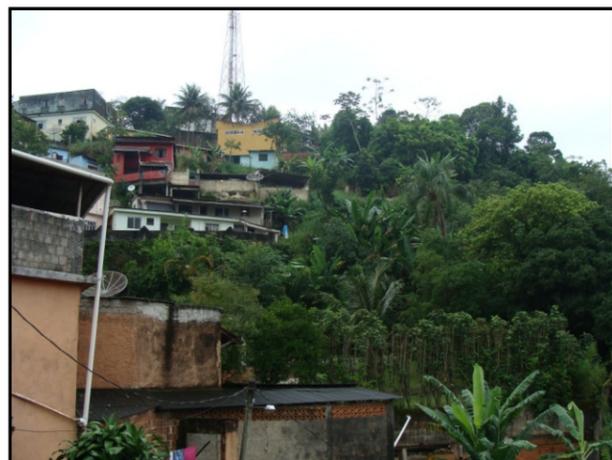
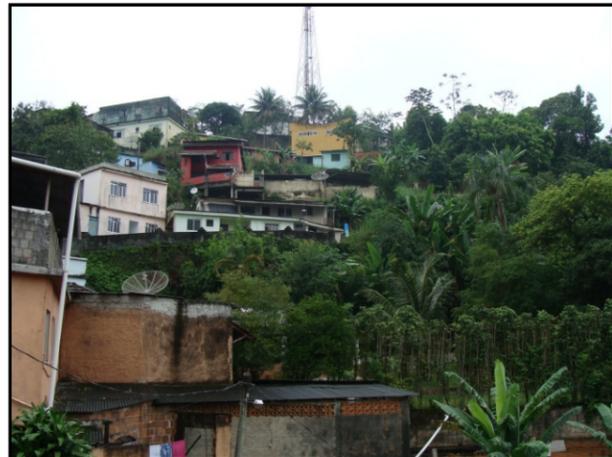
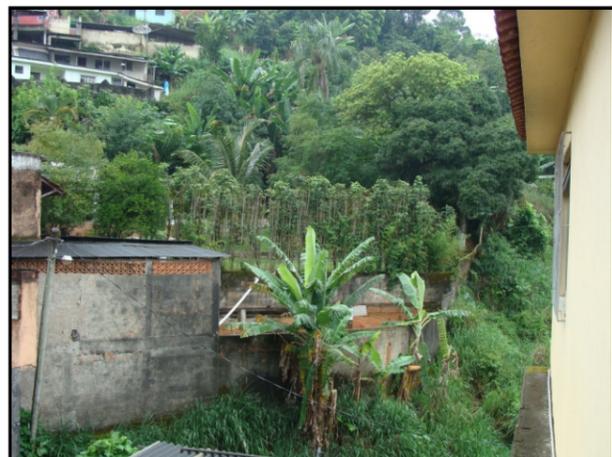
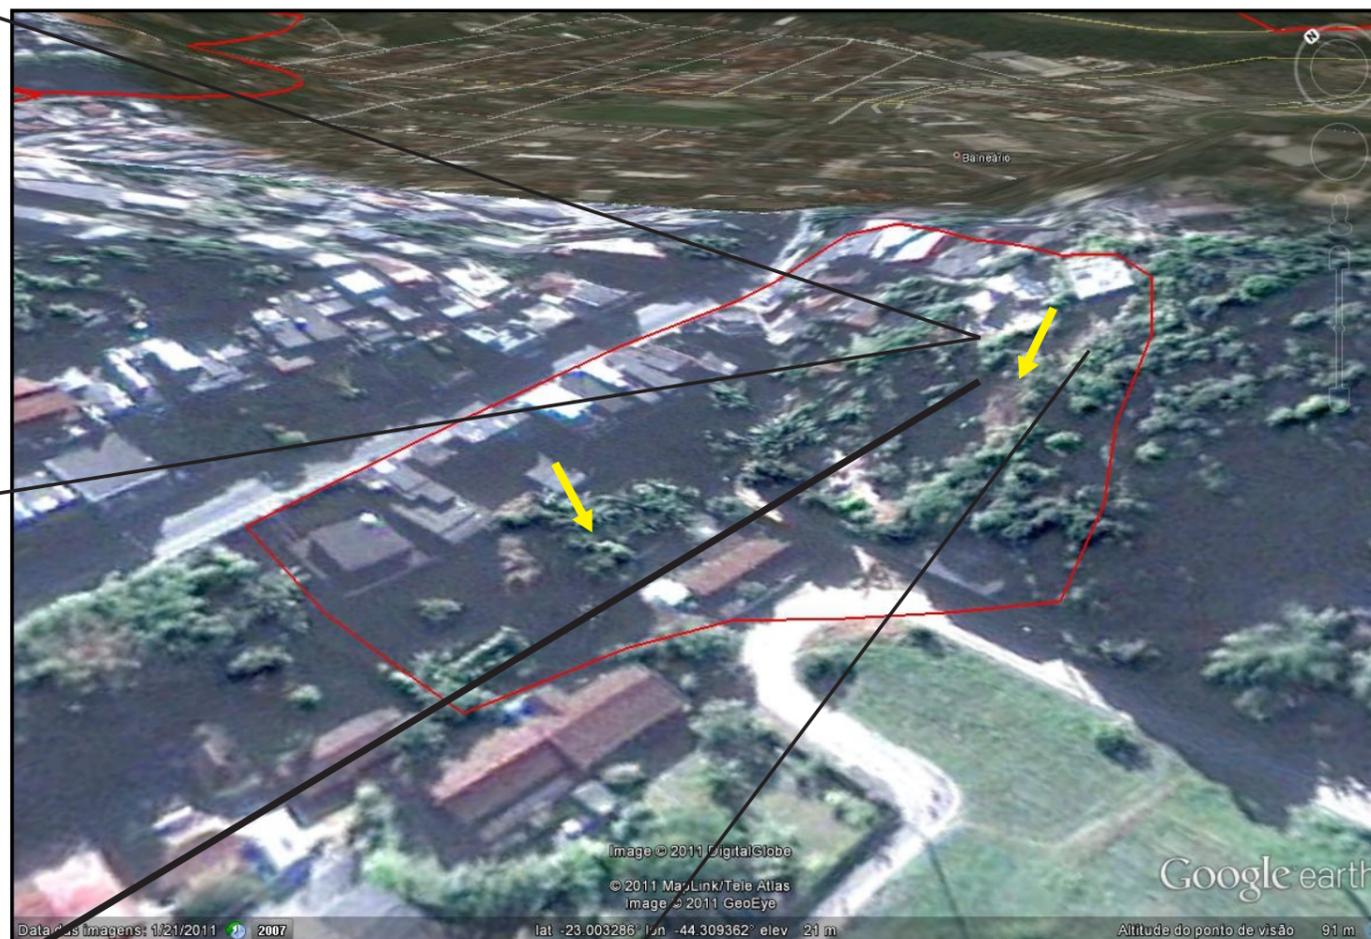
Angra dos Reis- RJ
Dezembro/2011
Setor RJ_AR_SR_29_CPRM
Morro do Tatu
UTM 23 K 570820 E 7455987 N

Descrição: Encosta com corte/aterro sobre solo residual com risco remanescente de escorregamento planar. Diversas casas danificadas em 2010.

Quantidade de casas em risco: 45
Quantidade de pessoas em risco: 180

- Evacuação
- Remoção

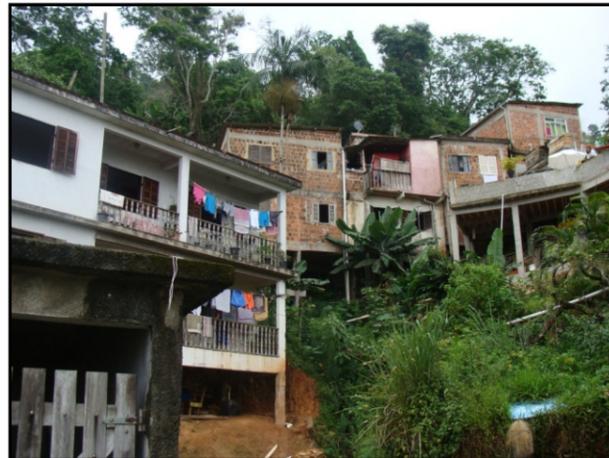
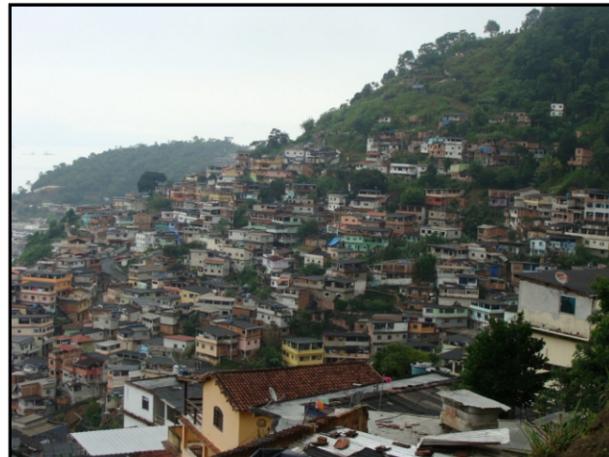
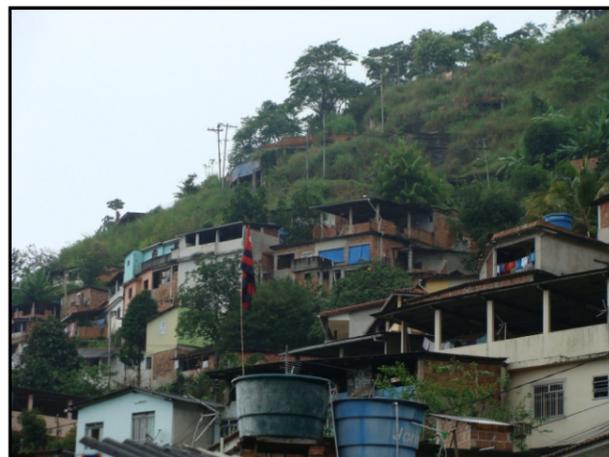
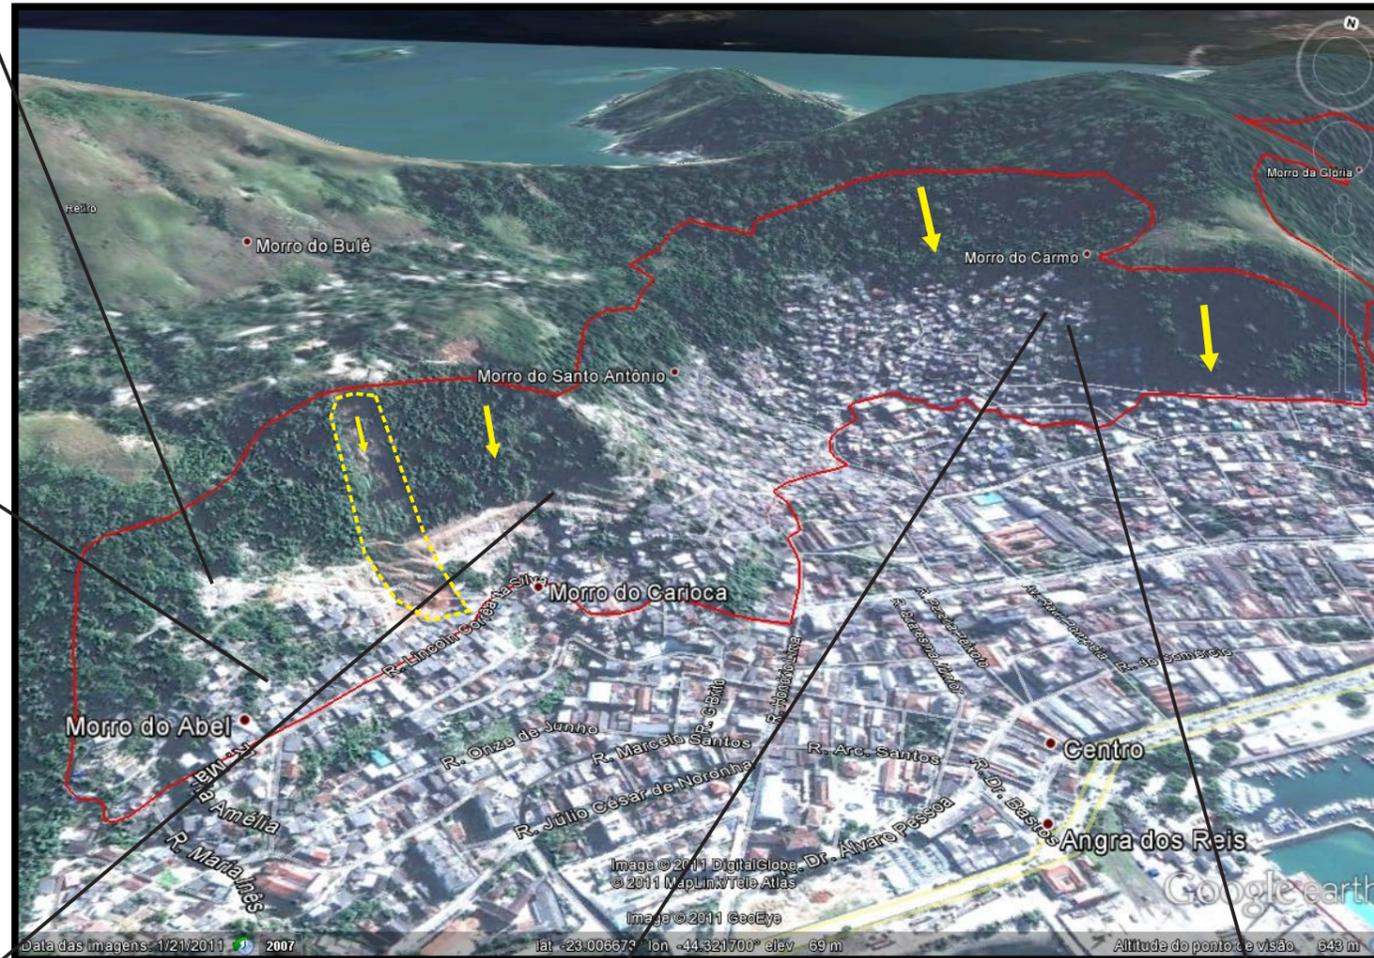
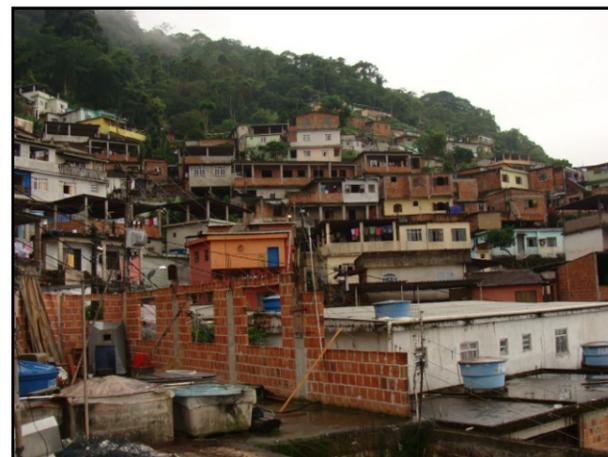
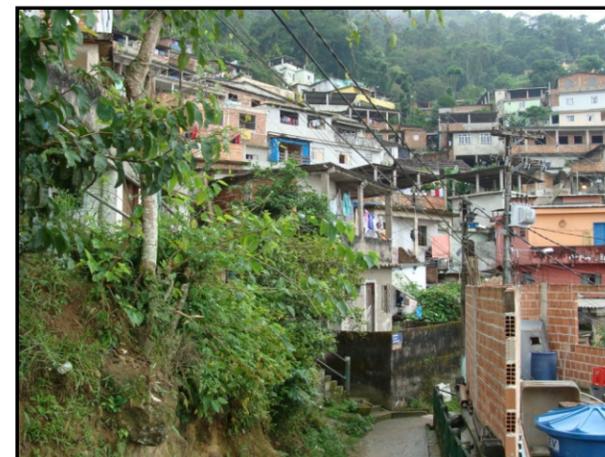
Setor RJ_AR_SR_30_CPRM
Morro do Carmo/Morro da Caixa D'água/Morro Santo Antônio/Morro do Abel
UTM 23 K 570034 E 7455934 N

Descrição: Encosta montanhosa com ocupação desordenada com alta densidade habitacional. Sistema de corte/aterro sobre colúvios e depósito de talus. Presença de cicatriz de escorregamento planar solo/rocha originado no terço superior da encosta danificou mais de 90 casas.

Quantidade de casas em risco: 1261
Quantidade de pessoas em risco: 5044

- Evacuação
- Remoção

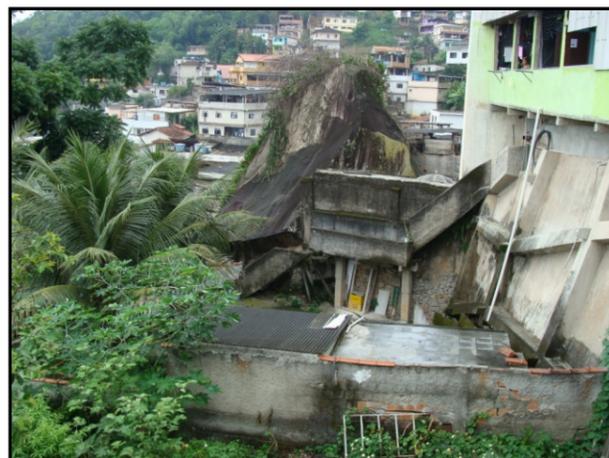
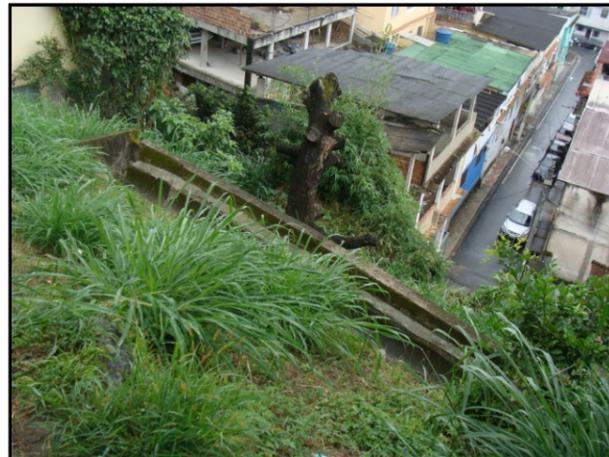
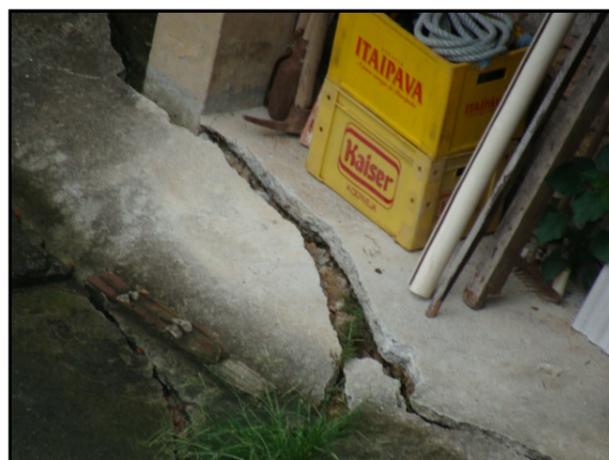
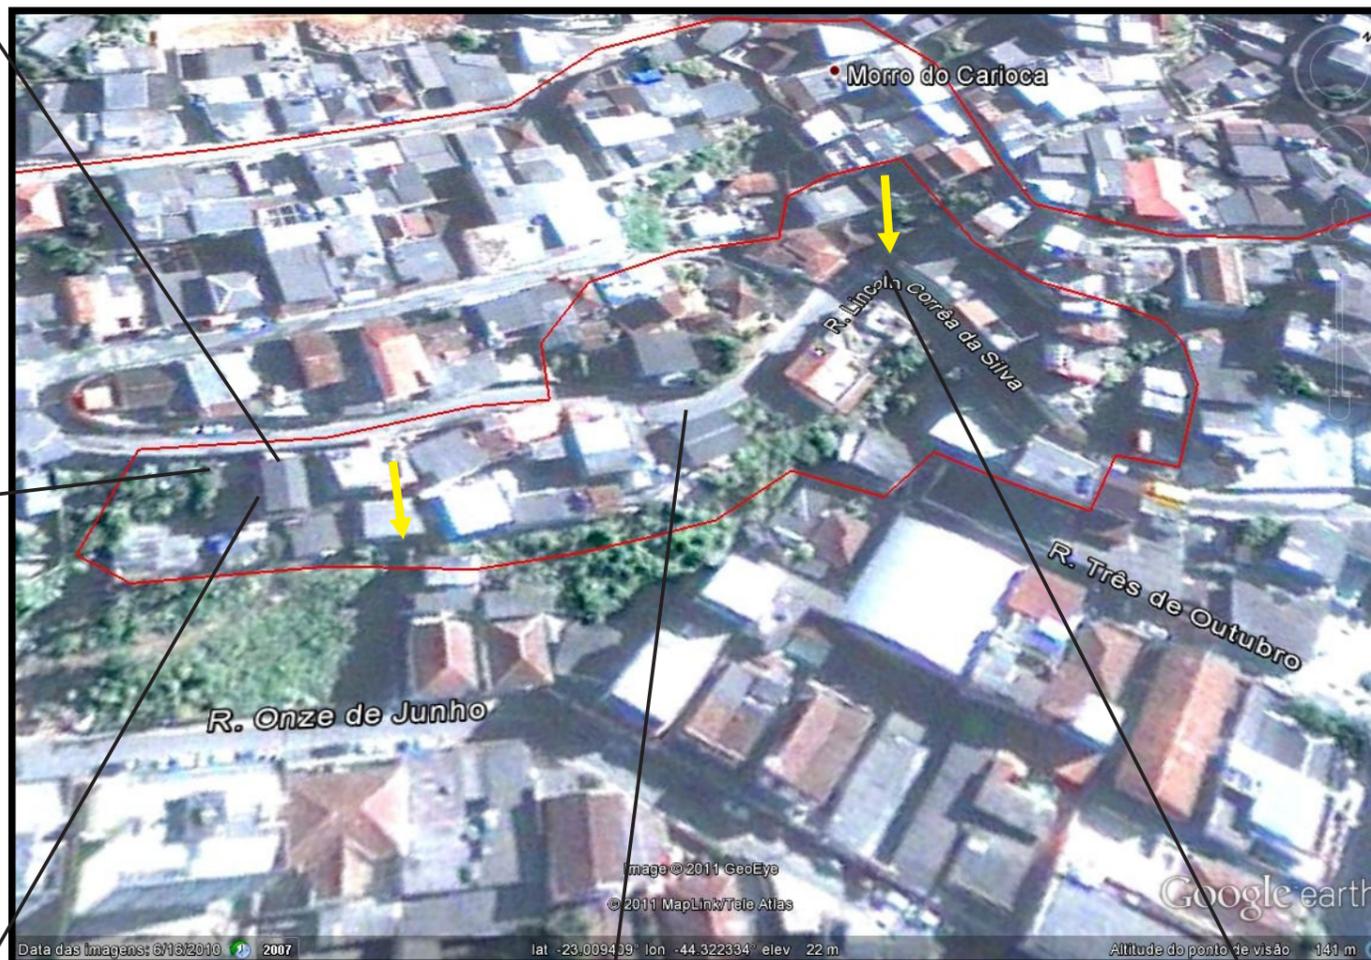
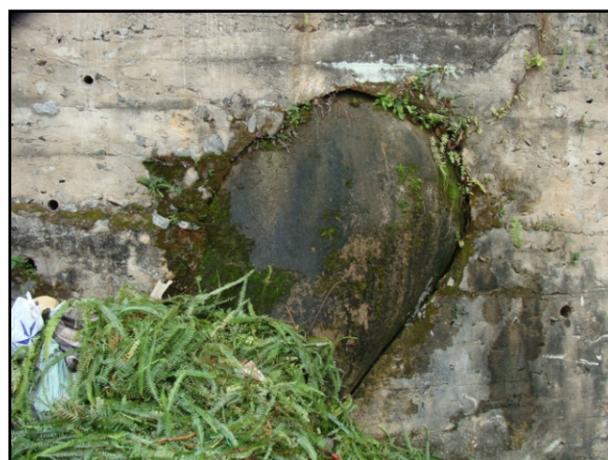
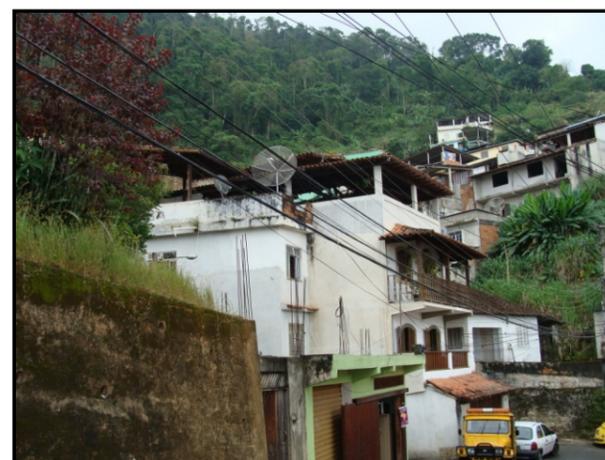
Setor RJ_AR_SR_32_CPRM
Morro da Carioca
UTM 23 K 569445 E 7455303 N

Descrição: Encosta íngreme com ocupação desordenada em sistema corte/aterro sobre depósito de talus. Presença de diversos blocos. Rastejo instalado com diversas casas interditadas. Risco de danos a estruturas em razão do rastejo e de escorregamento planar solo/solo.

Quantidade de casas em risco: 39
Quantidade de pessoas em risco: 156

- Evacuação
- Remoção
