Angra dos Reis - Rio de Janeiro
Dezembro 2011

Setor RJ-AR-SR-049
Campo Belo
Morro da Cruz
UTM 23k 570913 E / 7457518 S

AÇÃO EMERGENCIAL PARA RECONHECIMENTO DE ÁREAS DE ALTO E MUITO ALTO RISCO A MOVIMENTOS DE MASSAS E ENCHENTES

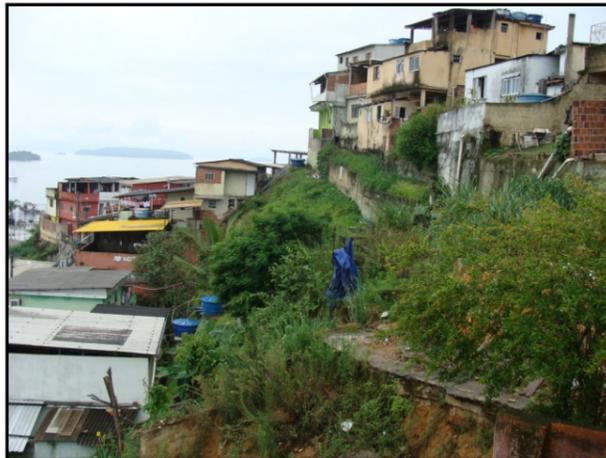
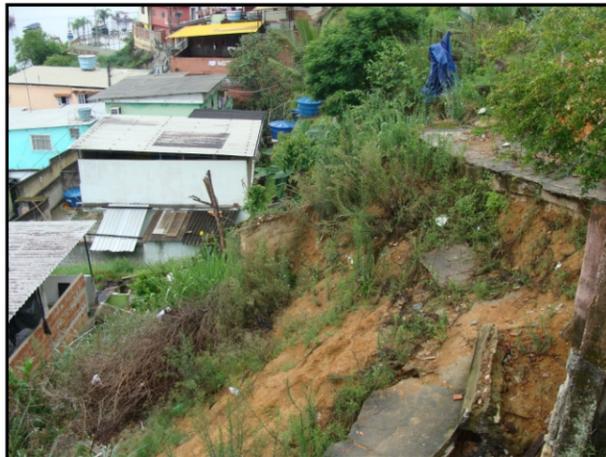
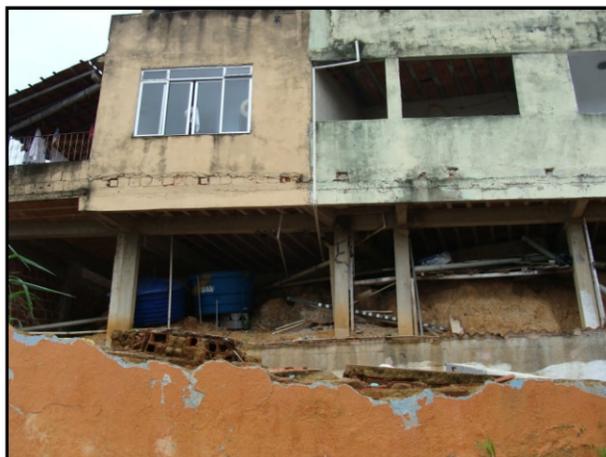
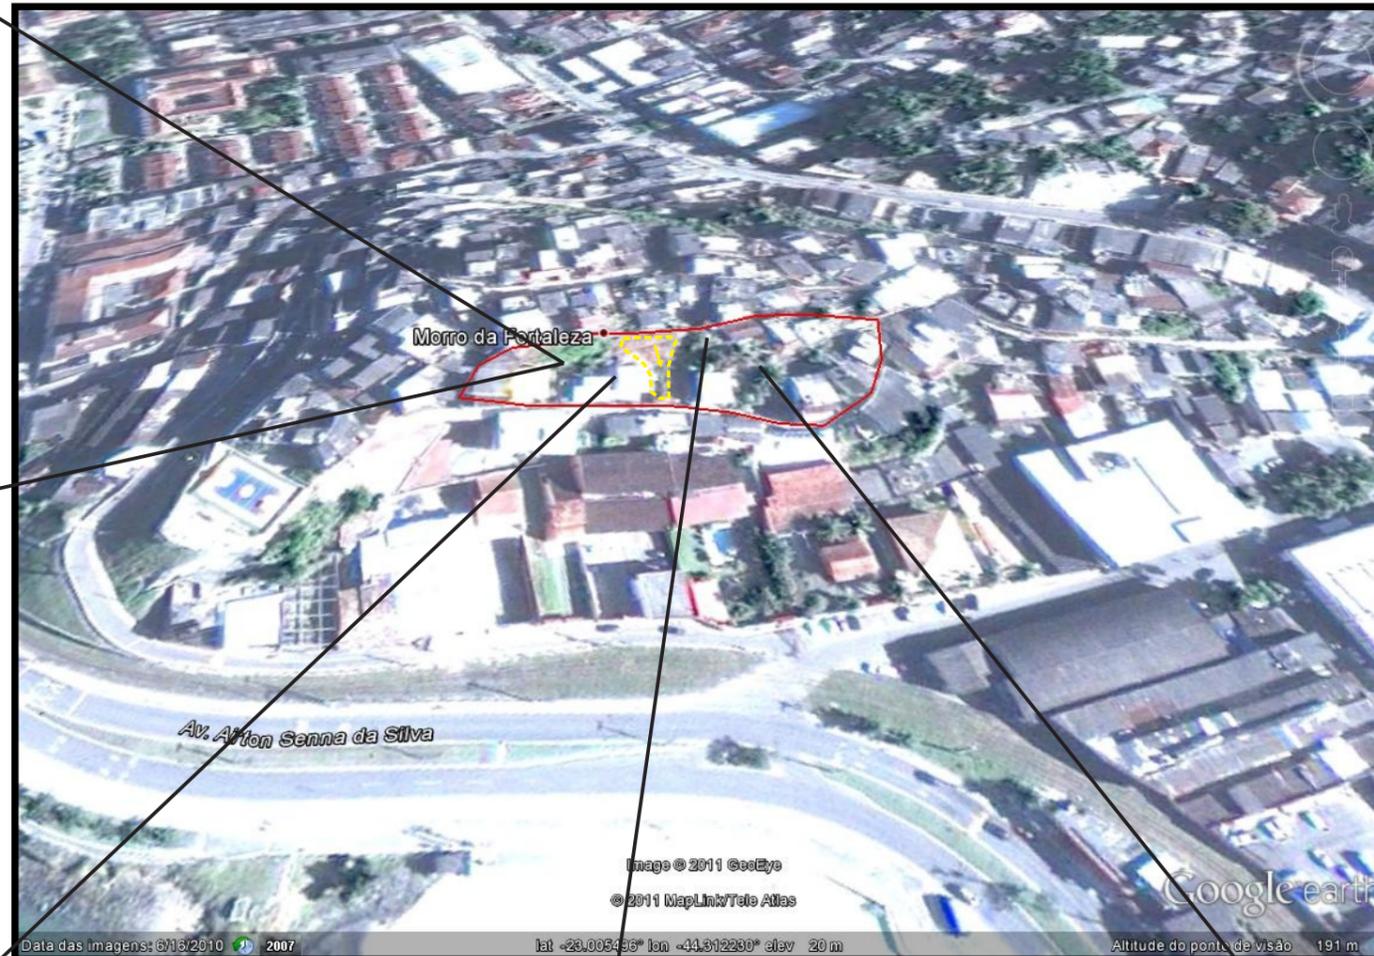
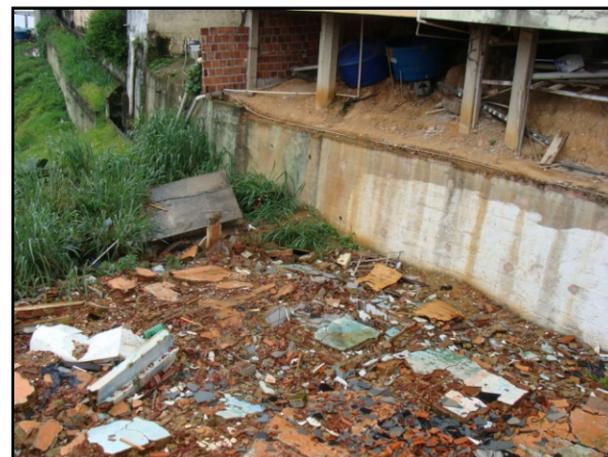
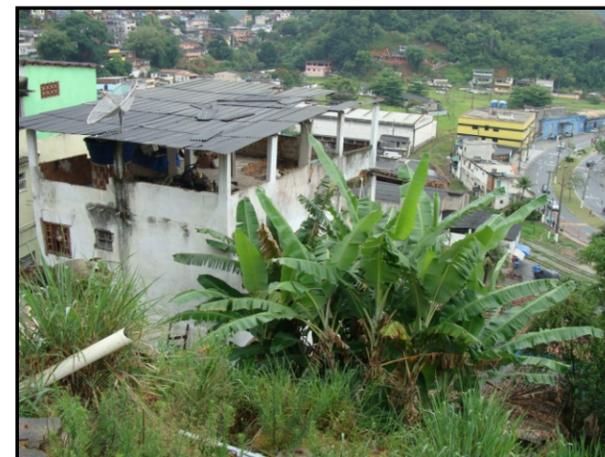
Setor RJ_AR_SR_31_CPRM
Morro da Fortaleza
UTM 23 K 570448 E 7455721 N

Descrição: Encosta com corte/aterro sobre solo friável com risco remanescente de escorregamento planar solo/solo. Diversas casas interditadas.

Quantidade de casas em risco: 15
Quantidade de pessoas em risco: 60

- Evacuação
- Remoção

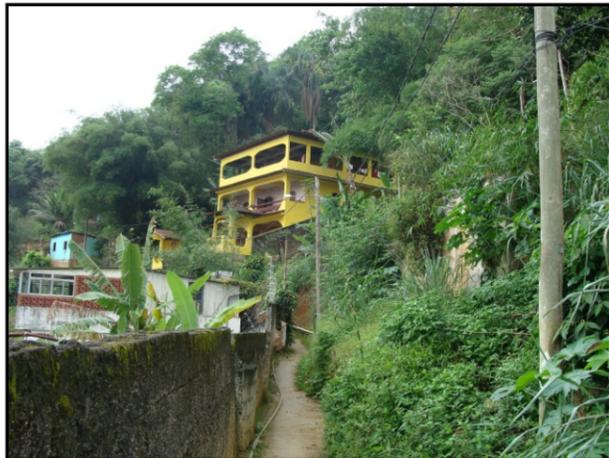
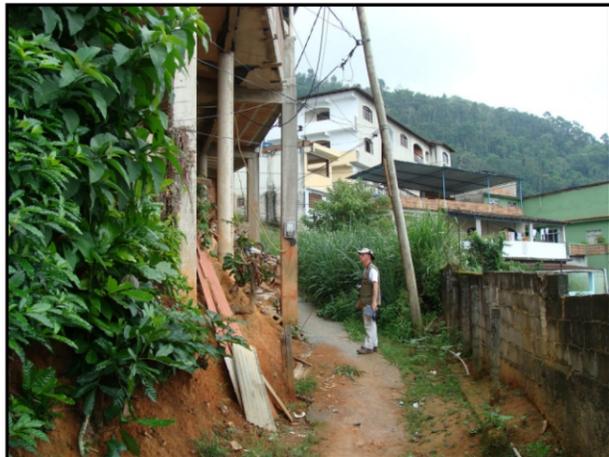
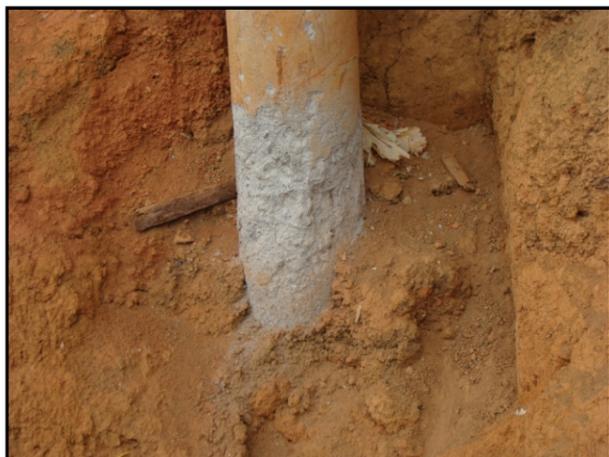
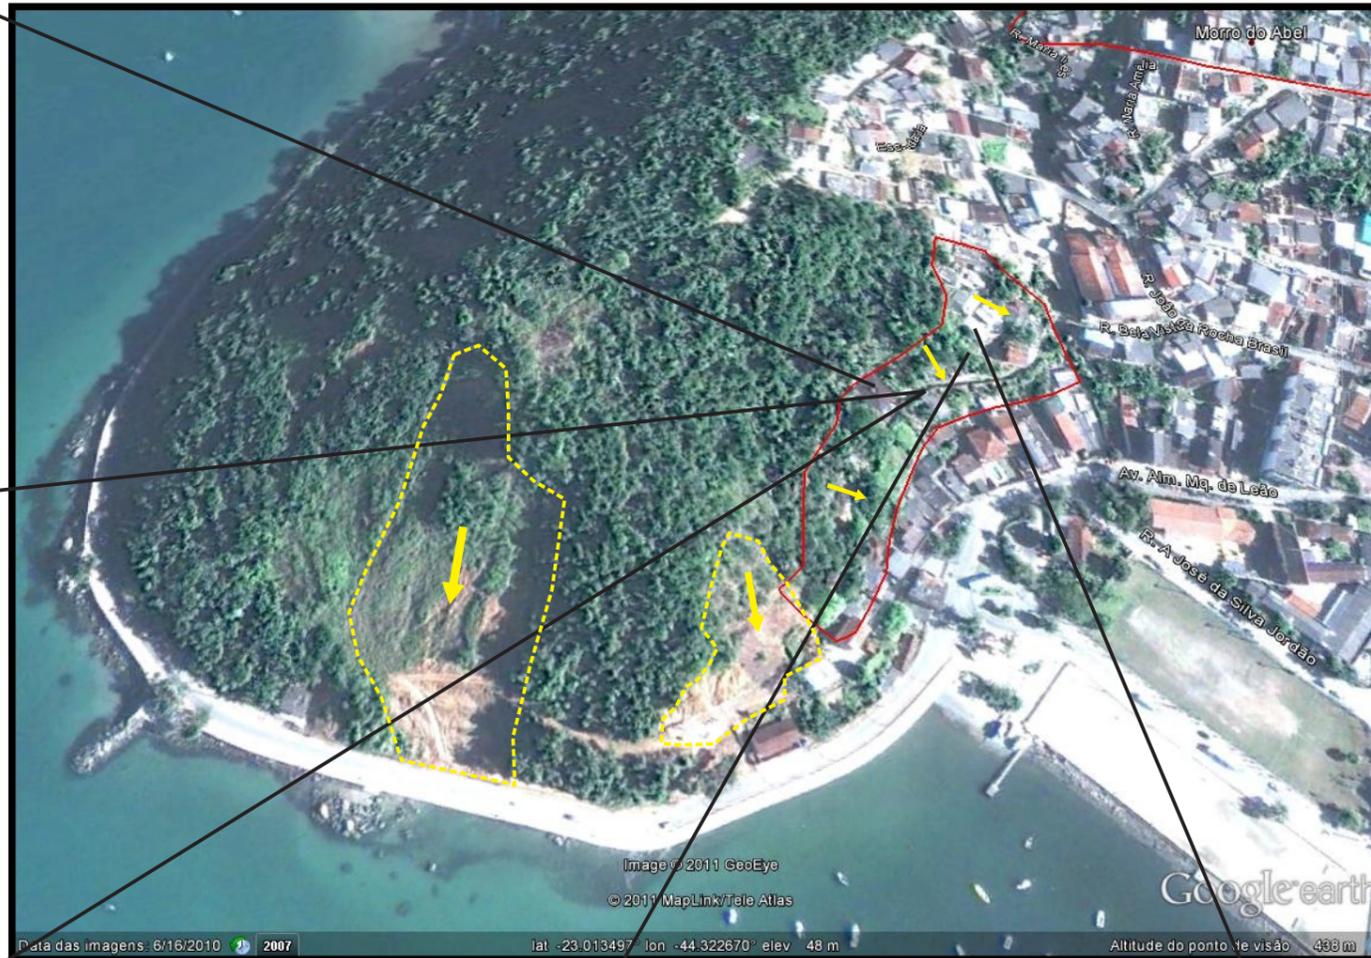
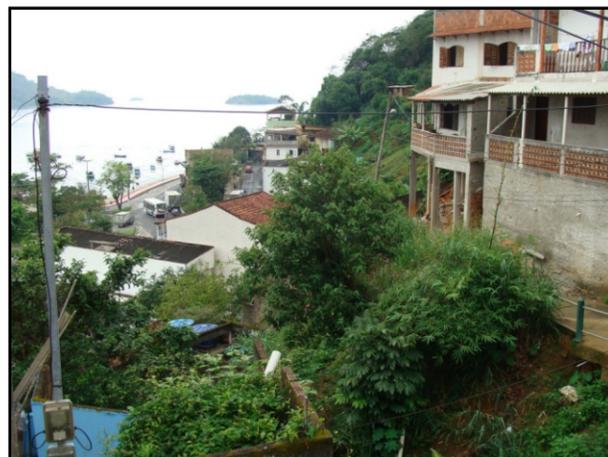
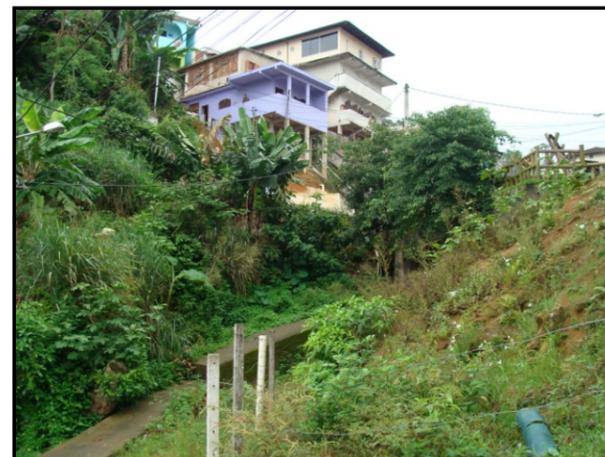
Setor RJ_AR_SR_33_CPRM
Morro do Abel
UTM 23 K 569386 E 7454957 N

Descrição: Encosta com corte/aterro sobre solo residual com risco de escorregamento planar. Presença de muros com rachaduras e trincas e casas interditadas. Risco de escorregamento planar solo/solo. Os escorregamentos adjacentes visualizados na imagem ocorreram em Dez/2010 e estão sendo contemplados com obras de contenção.

Quantidade de casas em risco: 11
Quantidade de pessoas em risco: 44

- Evacuação
- Remoção
- Obra de contenção
