Angra dos Reis - Rio de Janeiro  
Dezembro 2011

Setor RJ-AR-SR-047  
Praia da Enseada  
UTM 23k 570178 E / 7458121 S

Setor RJ-AR-SR-048  
Praia da Enseada  
UTM 23k 569387 E / 7457981 S

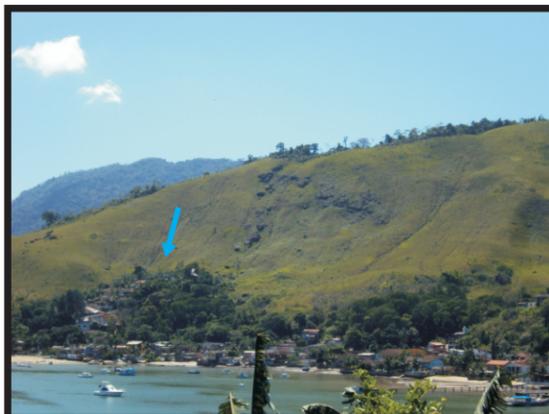
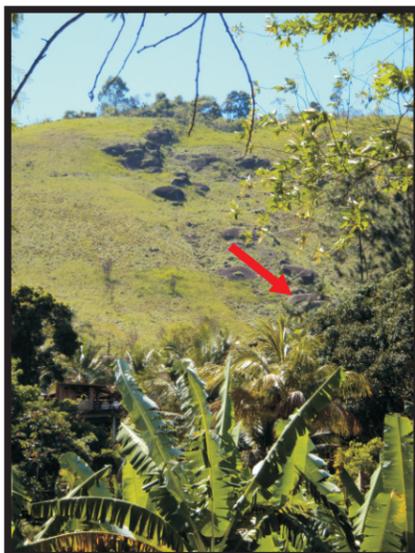
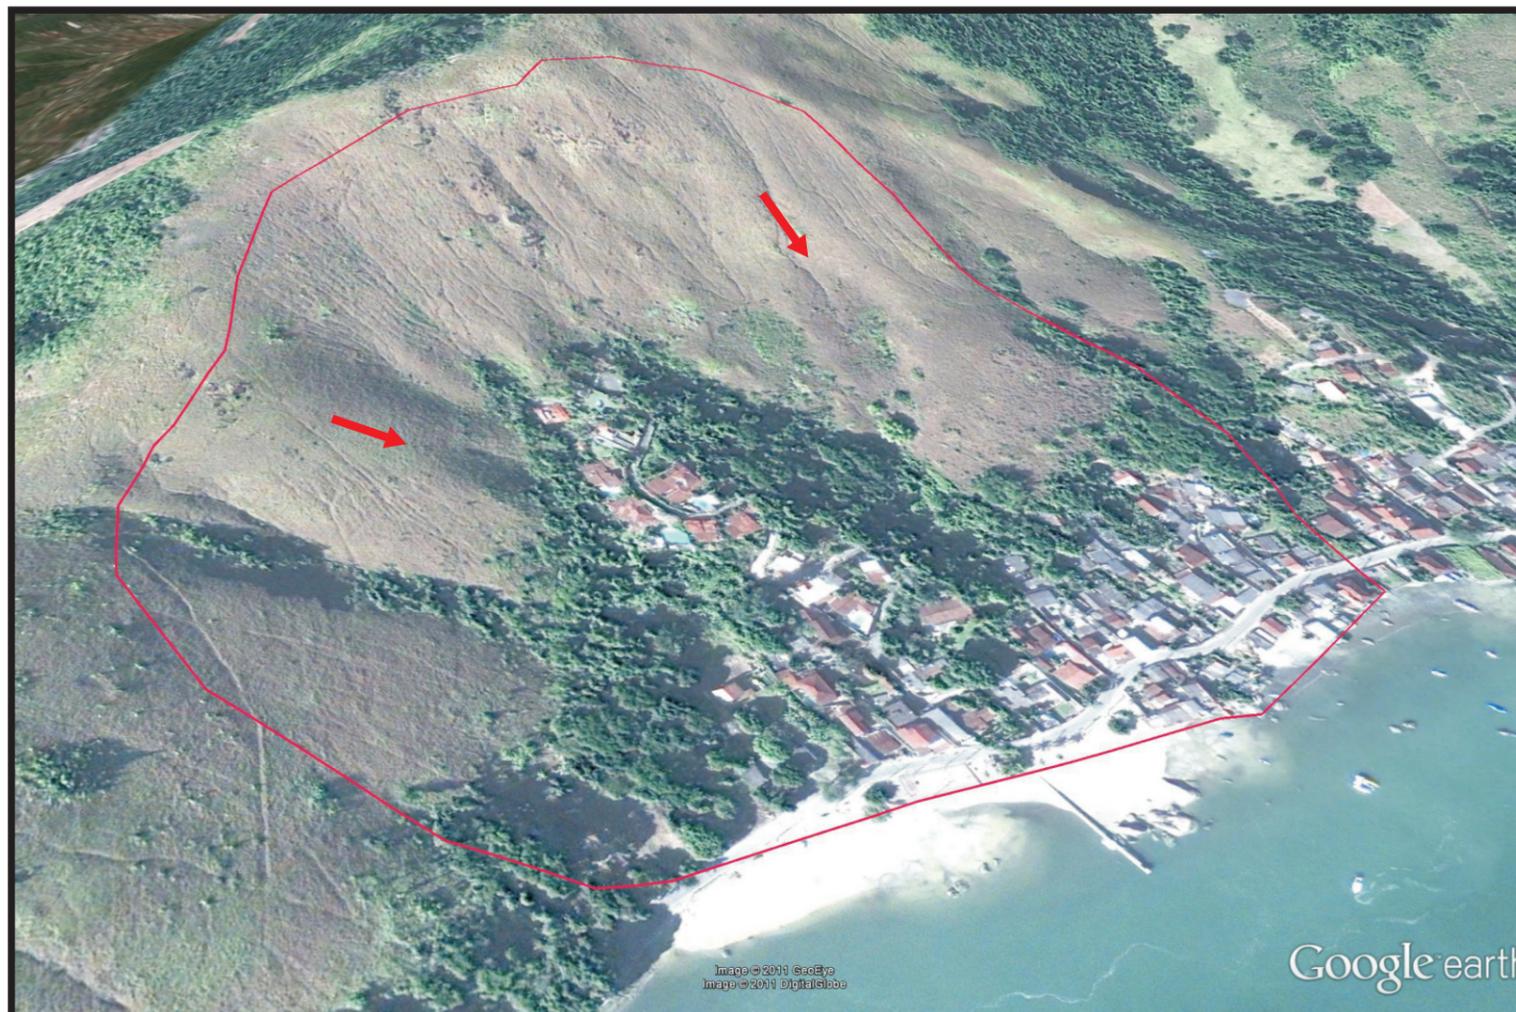
Encosta íngreme, desmatada, com blocos aparentes, soltos no terreno, que podem escorregar, atingindo as moradias que se encontram à jusante da encosta.

Neste caso, um agravante é o fato dos blocos se encontrarem na linha de drenagem, pois a percolação constante de água, pode acelerar o desprendimento dos blocos.

**Quantidade de imóveis em risco:** Aprox. 60  
**Quantidade de pessoas em risco:** Aprox. 240

- Remoção das moradias dentro da área delimitada
- OU
- Fragmentação dos blocos e contenção através de muro de impacto.

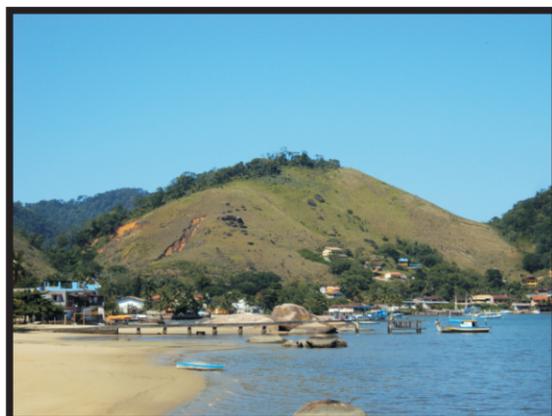
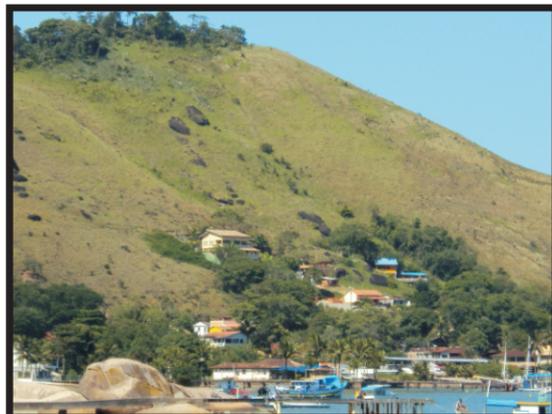
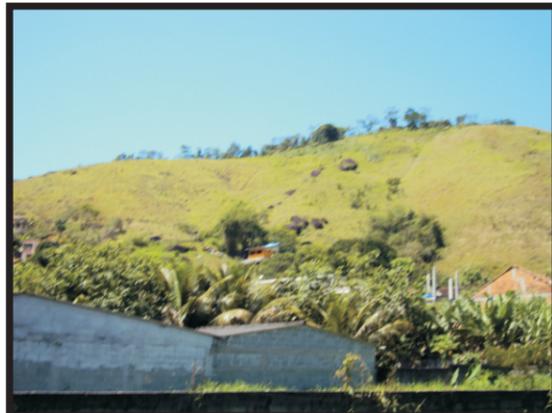
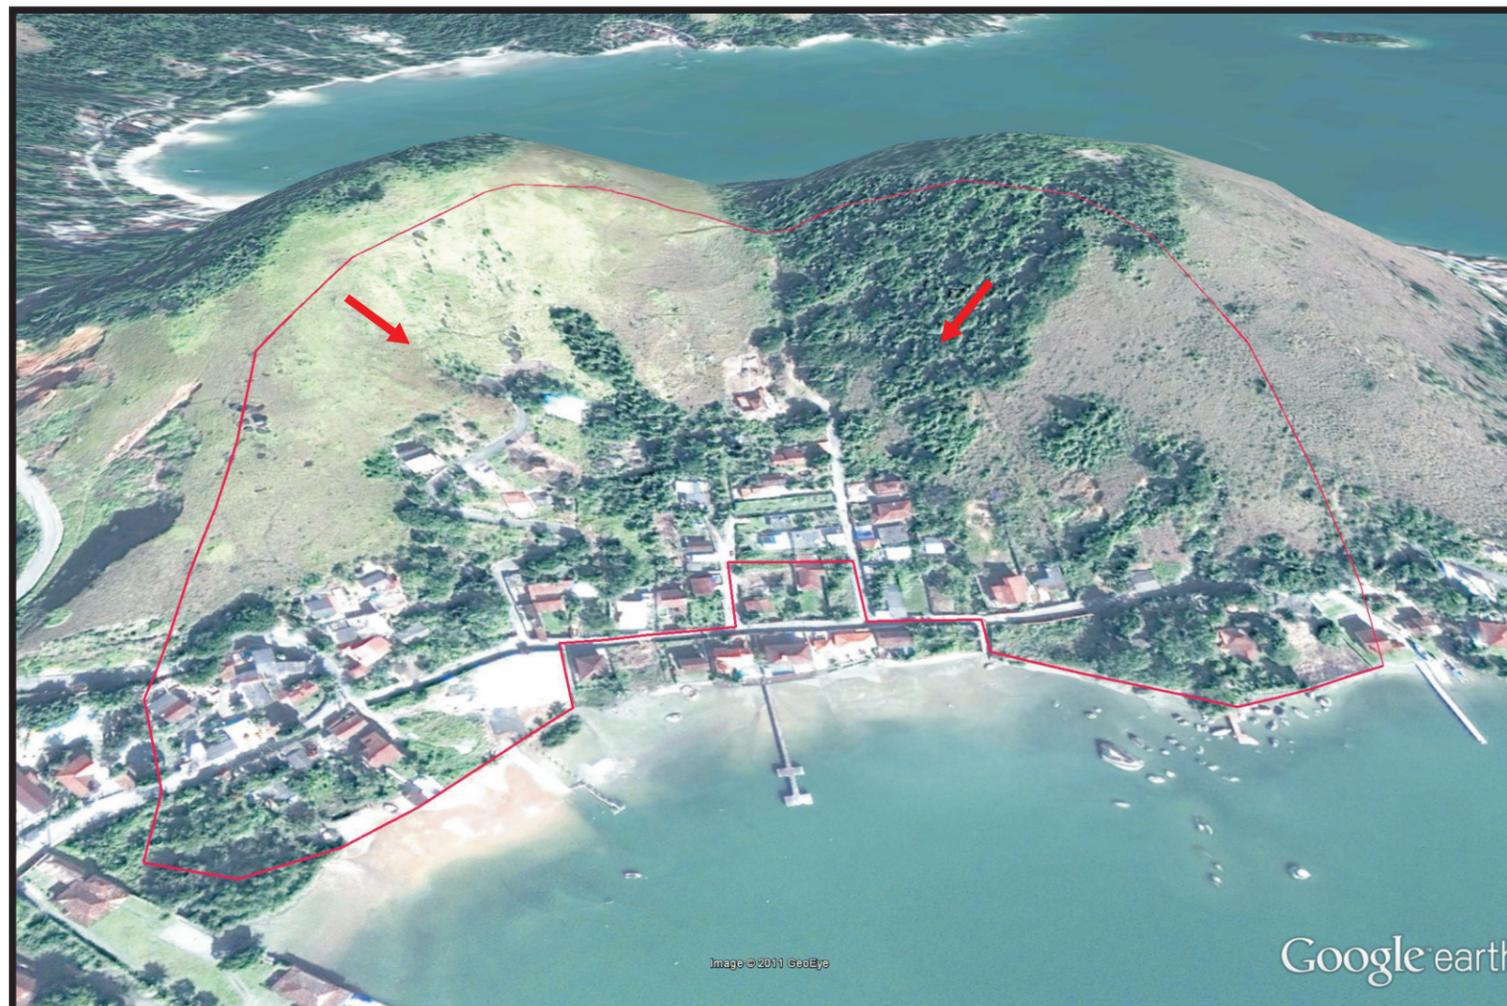
Encosta íngreme, desmatada, com blocos aparentes, soltos no terreno, que podem escorregar, atingindo as moradias que se encontram à jusante da encosta.

Quantidade de imóveis em risco: Aprox. 45  
Quantidade de pessoas em risco: Aprox. 180

- Remoção das moradias dentro da área delimitada
- OU
- Fragmentação dos blocos e contenção através de muro de impacto.
