Angra dos Reis - Rio de Janeiro
Dezembro 2011

Setor RJ-AR-SR-053
Jacuíba

Setor RJ-AR-SR-056

Setor RJ-AR-SR-055

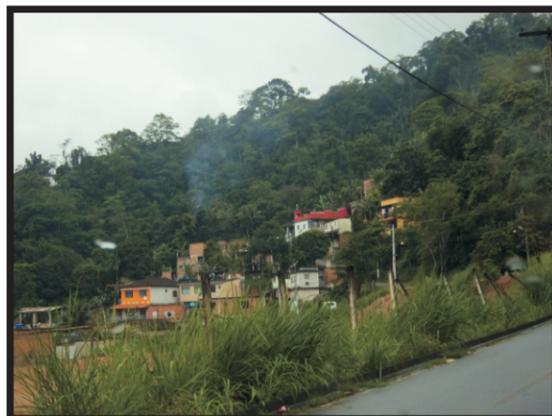
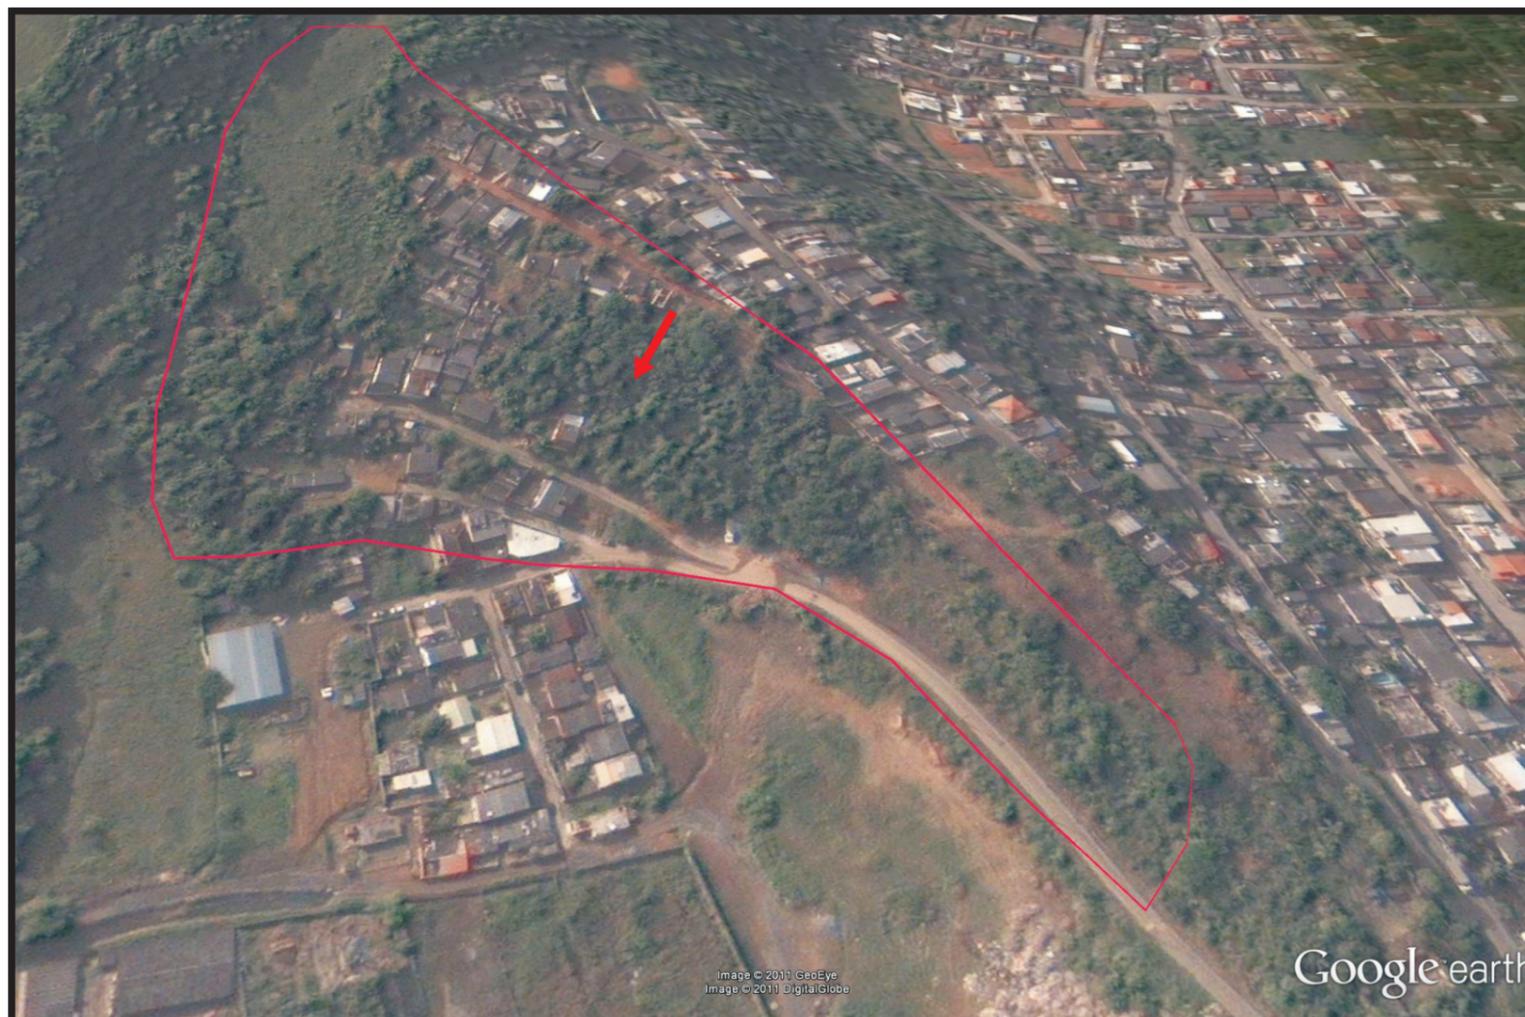
Encosta íngreme, vegetada, composta por solo raso sobre afloramento rochoso e depósitos de tálus na porção basal. Presença de moradias instaladas na base do talude natural, com risco de atingimento por deslizamentos planares de grande magnitude.

As residências utilizam do método corte-aterro, prejudicando a estabilidade do terreno, onde deslizamentos de terra, já ocorreram.

Quantidade de imóveis em risco: 60

Quantidade de pessoas em risco: 240

- Remoção das moradias dentro da área delimitada

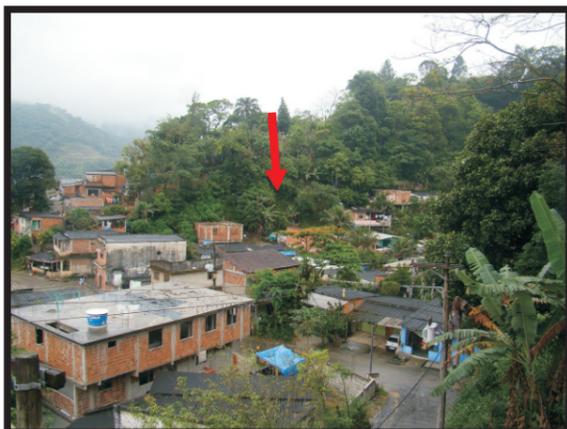
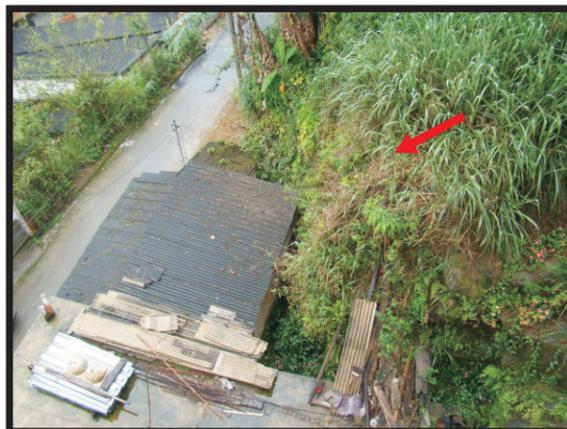
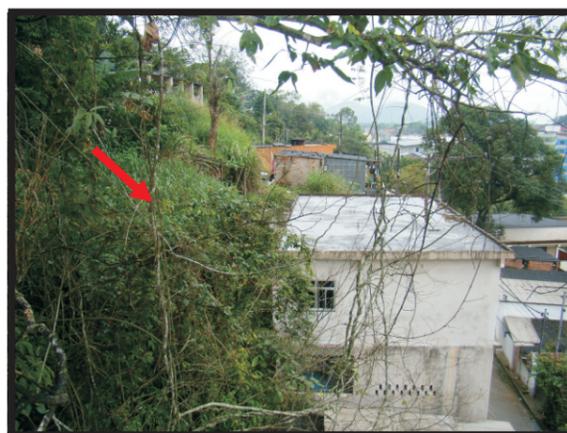
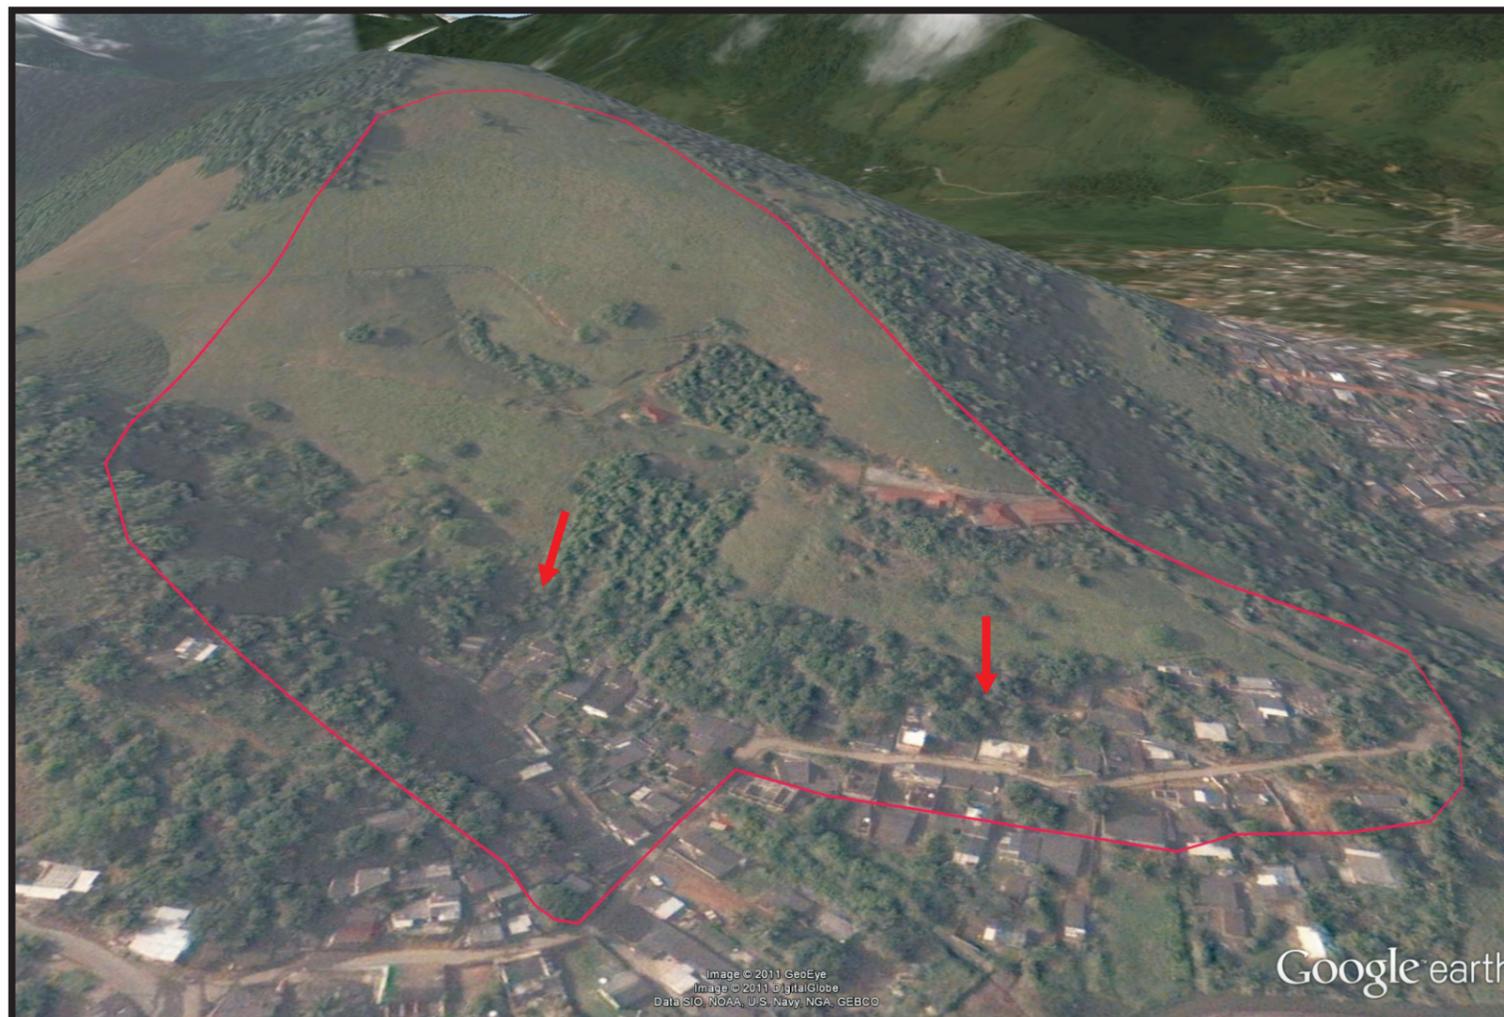
Encosta íngreme, vegetada, composta por solo raso sobre afloramento rochoso fraturado. Presença de moradias instaladas na base e bem próximas ao talude natural, com risco de atingimento por deslizamentos planares de grande magnitude.

As residências utilizam do método corte-aterro, prejudicando a estabilidade do terreno, onde deslizamentos de terra, com vítimas, já ocorreram.

Quantidade de imóveis em risco: 60

Quantidade de pessoas em risco: 240

- Remoção das moradias dentro da área delimitada
- OU
- Obras de contenção do talude natural

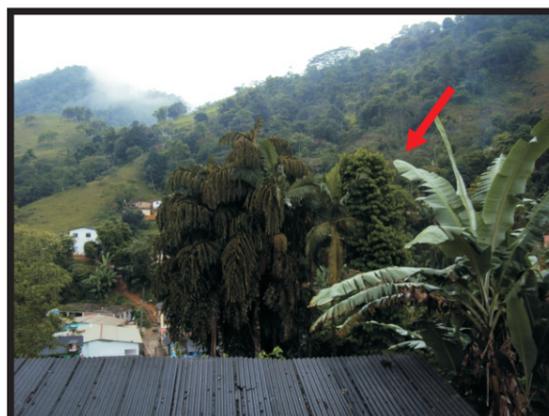
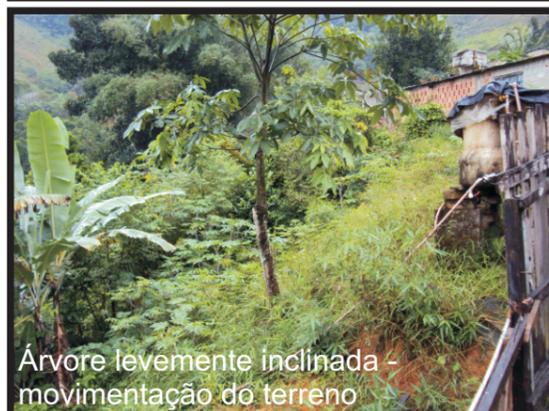
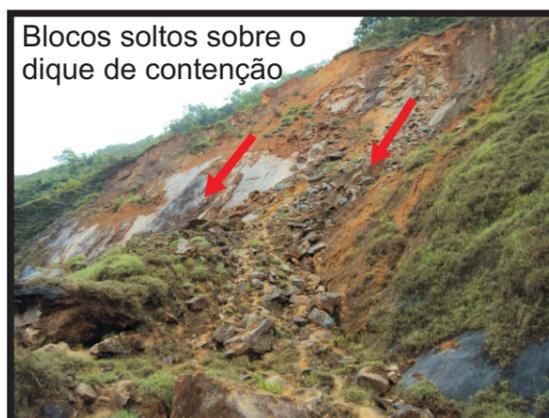
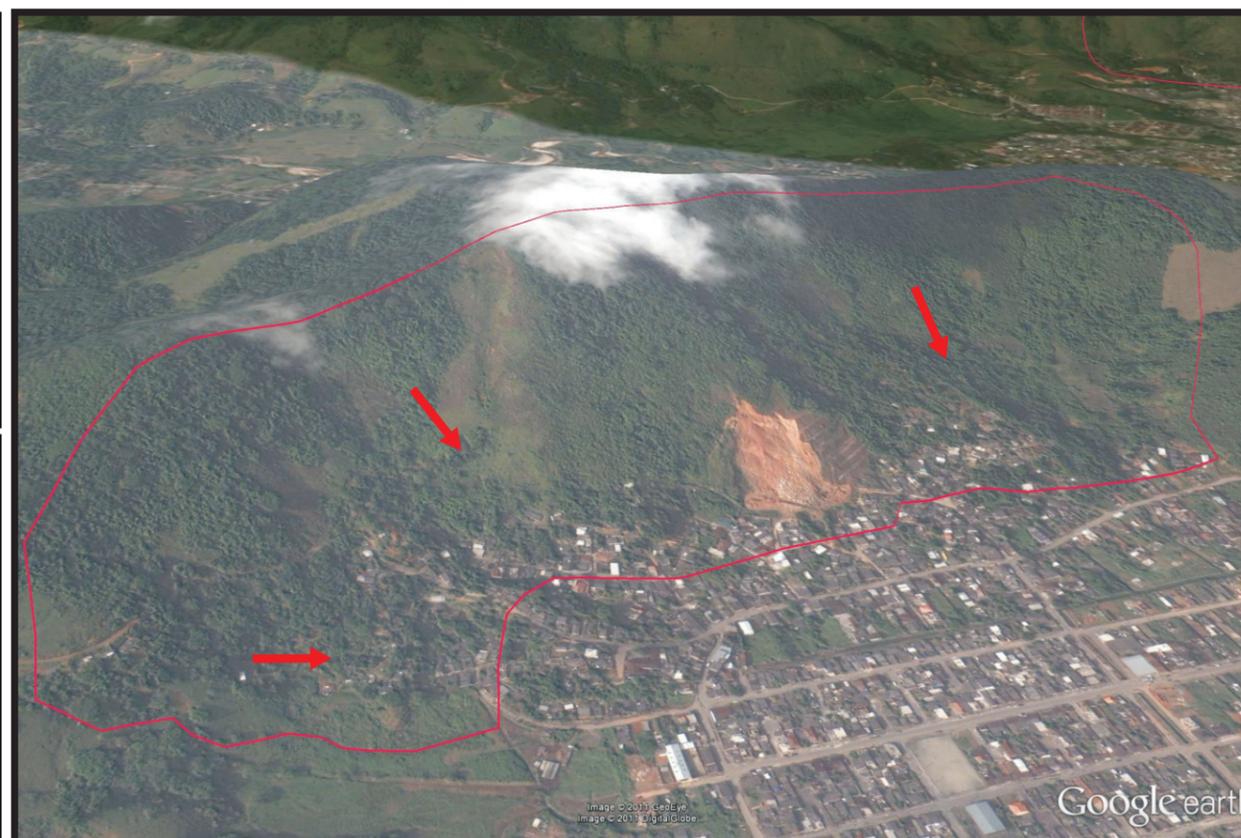
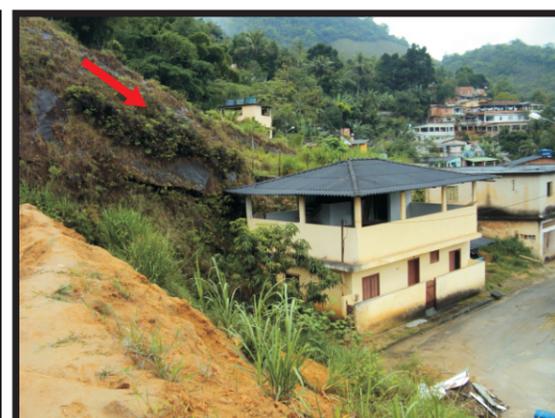
Encosta íngreme, vegetada, composta por solo raso sobre afloramento rochoso e depósitos de tálus na porção basal. Presença de moradias instaladas na base do talude natural, com risco de atingimento por deslizamentos planares de grande magnitude.

As residências utilizam do método corte-aterro, prejudicando a estabilidade do terreno, onde deslizamentos de terra já ocorreram. Em um dos deslizamentos ocorridos, existe um dique de contenção, mas, no caso de eventos de grande magnitude, blocos podem rolar e saltar sobre o dique, atingindo as moradias.

Quantidade de imóveis em risco: 170

Quantidade de pessoas em risco: 680

- Remoção das moradias dentro da área delimitada

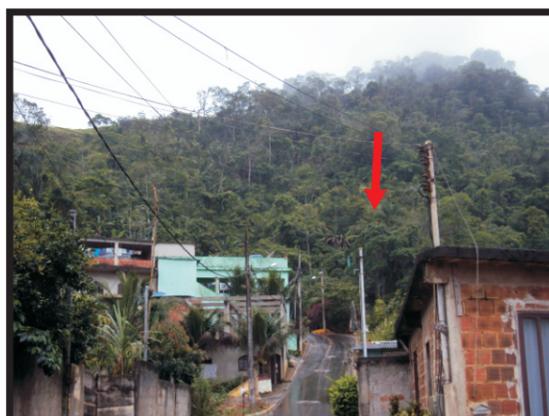
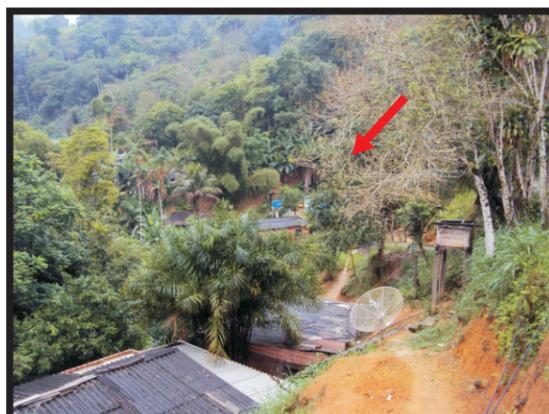
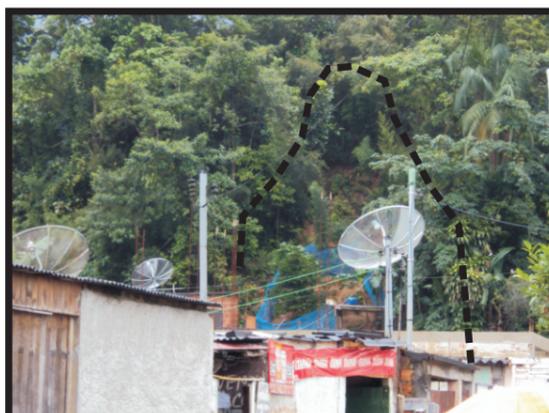
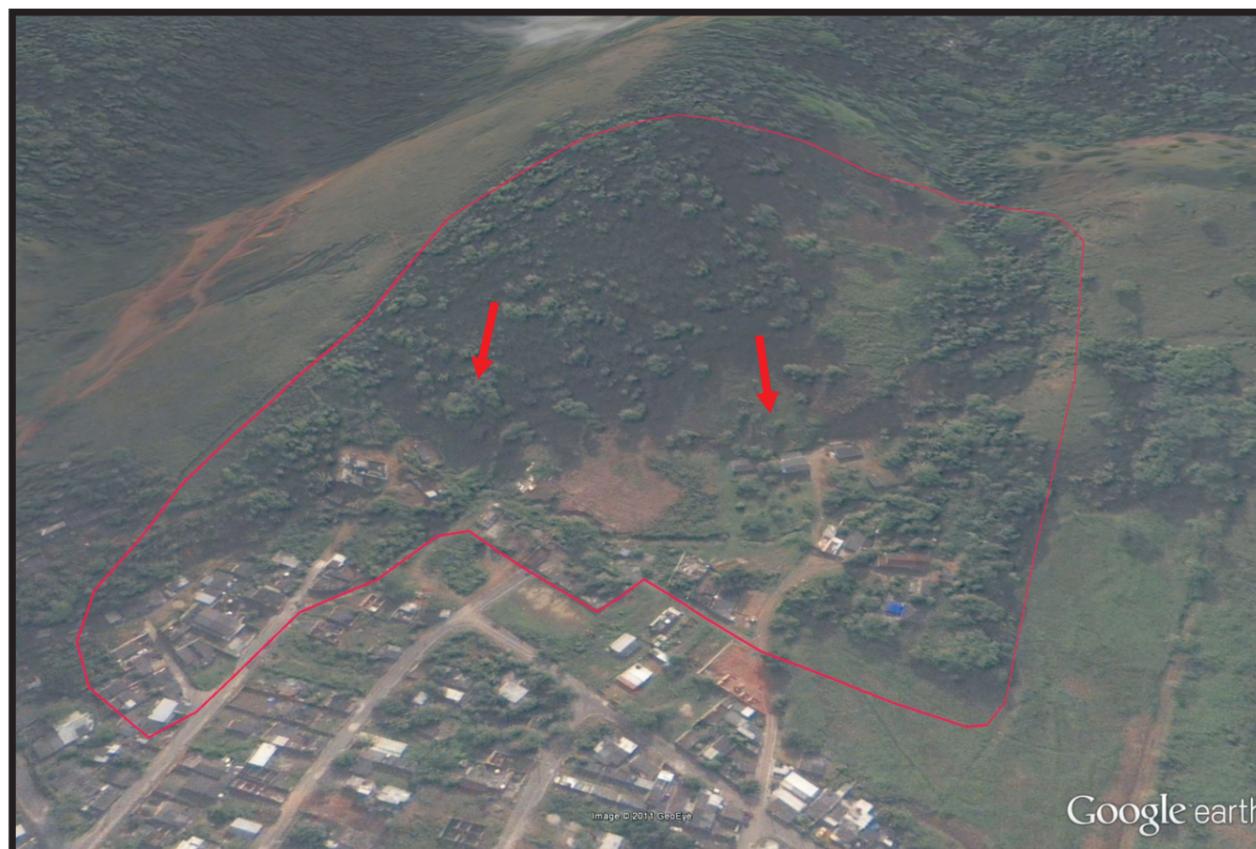
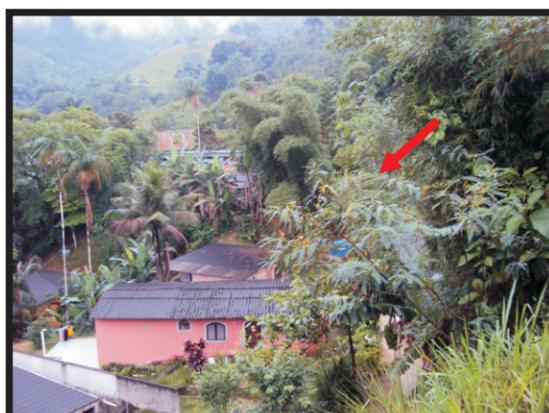
Setor RJ-AR-SR-054
Parque Belém
UTM 23k 573146 E / 7461534 S

Encosta íngreme, vegetada, composta por solo raso sobre afloramento rochoso e depósitos de tálus na porção basal. Presença de moradias instaladas na base do talude natural, com risco de atingimento por deslizamentos planares de grande magnitude.

As residências utilizam do método corte-aterro, prejudicando a estabilidade do terreno, onde deslizamentos de terra já ocorreram.

Existe, ainda, o risco de ocorrência de corridas de detritos nas calhas de drenagem, onde também existem moradias instaladas.

Quantidade de imóveis em risco: 50
Quantidade de pessoas em risco: 200

- Remoção das moradias dentro da área delimitada
