Angra dos Reis - Rio de Janeiro
Dezembro 2011

Setor RJ-AR-SR-058
Gamboa do Belém
UTM 23k 571917 E / 7461110 S

Setor RJ-AR-SR-057
Gamboa do Belém
UTM 23k 571655 E / 7461431 S

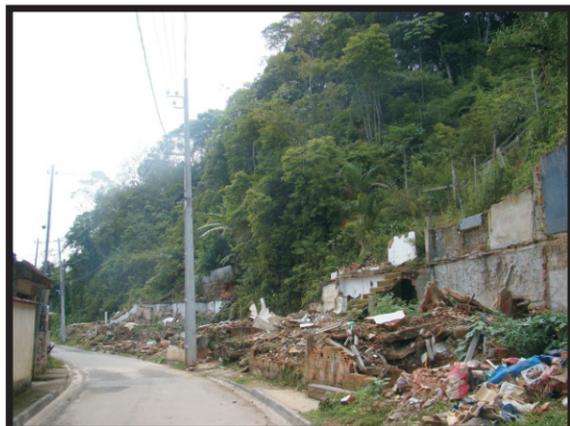
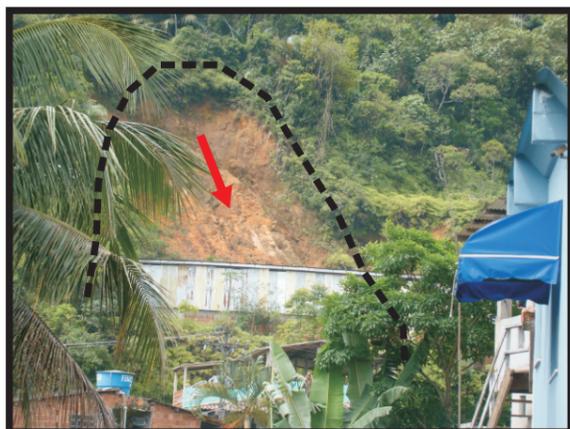
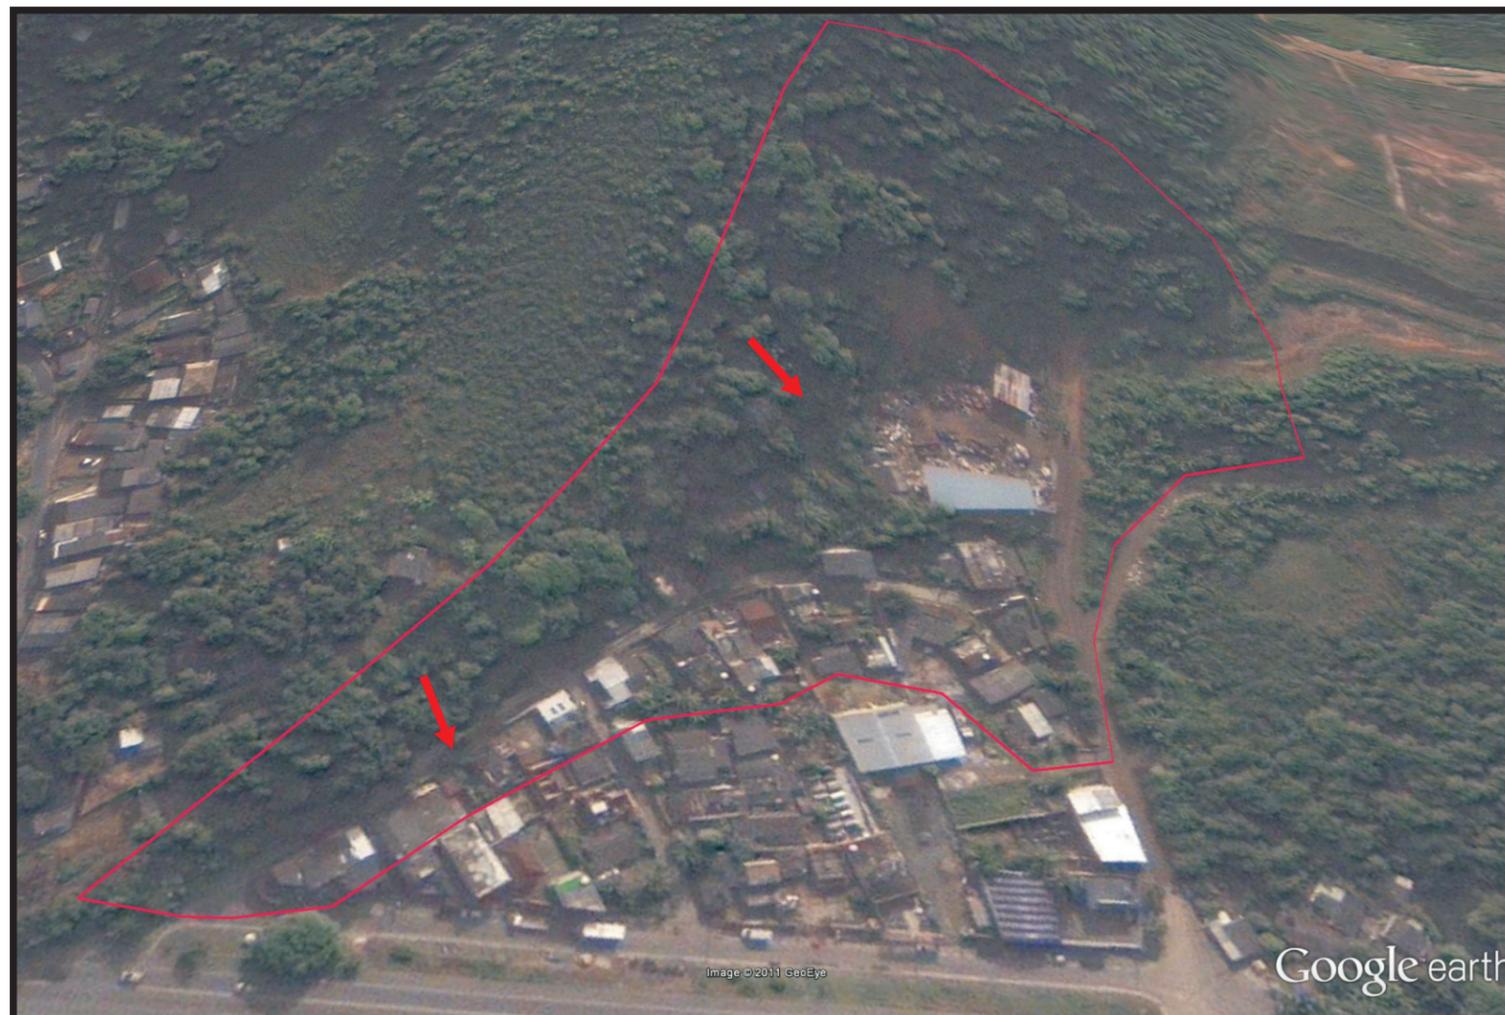
Encosta íngreme, vegetada, composta por solo raso sobre afloramento rochoso. Presença de moradias instaladas na base do talude natural, com risco de atingimento por deslizamentos planares de grande magnitude.

As residências utilizam do método corte-aterro, prejudicando a estabilidade do terreno, onde deslizamentos de terra já ocorreram, inclusive havendo interdição de moradias.

Quantidade de imóveis em risco: 40
Quantidade de pessoas em risco: 160

- Remoção das moradias dentro da área delimitada

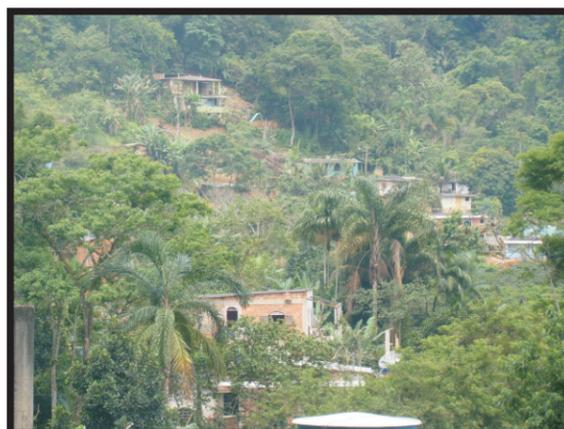
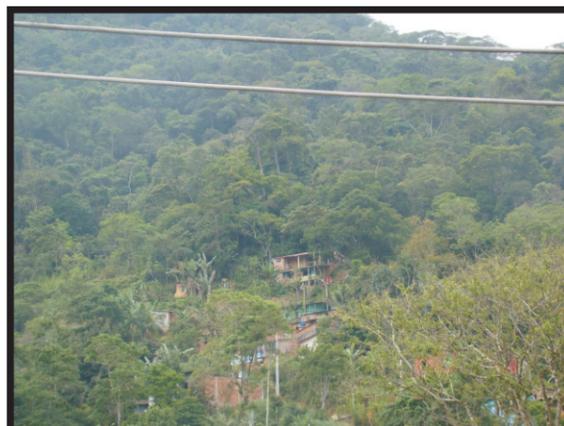
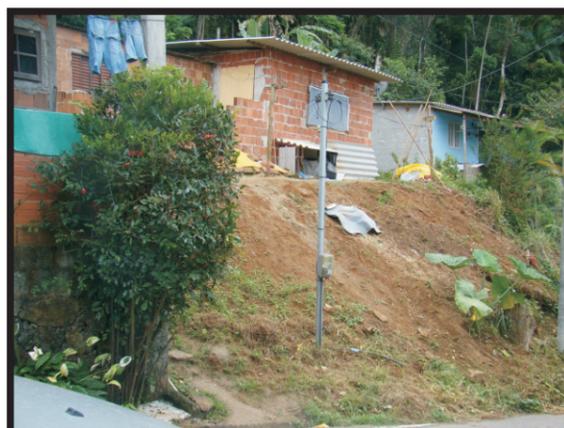
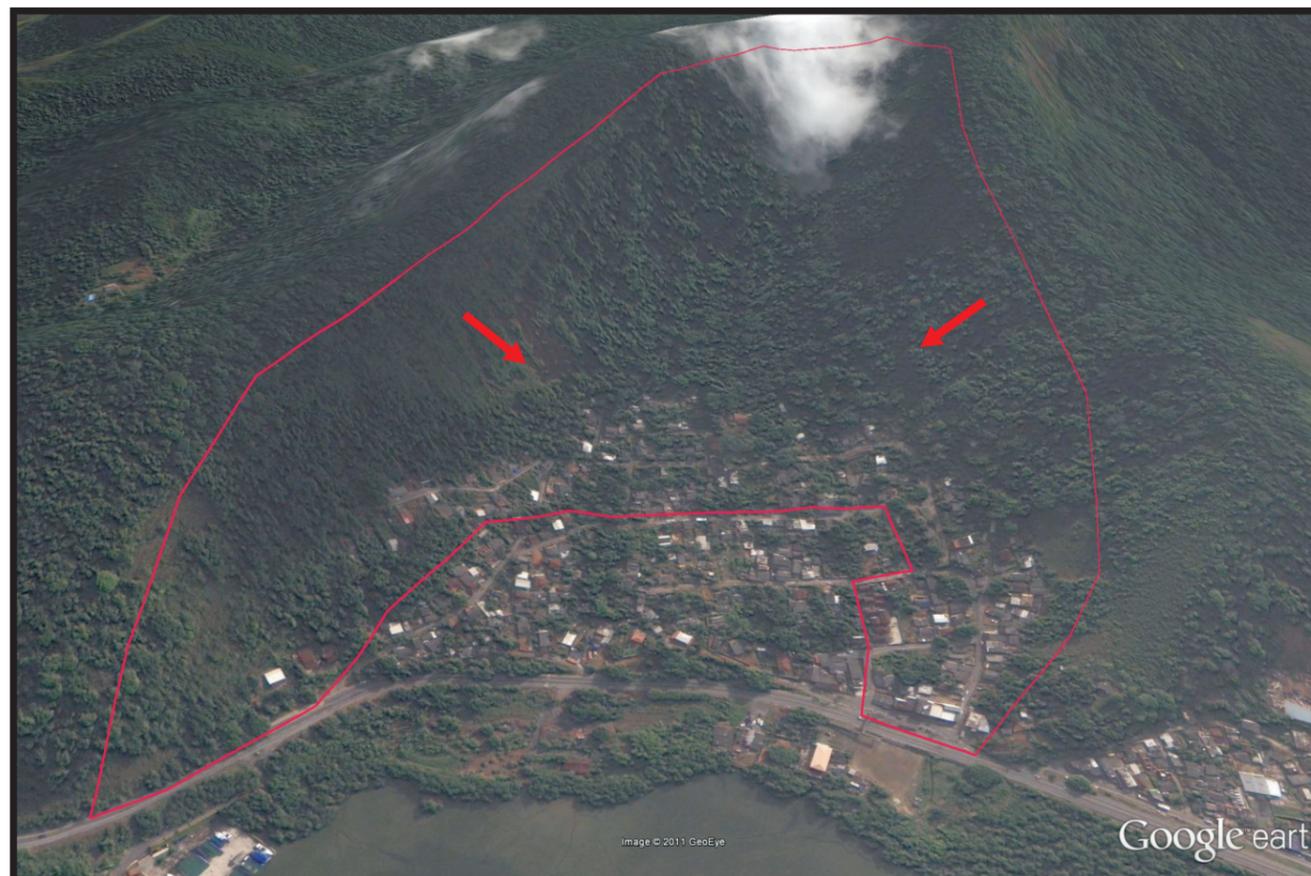
Encosta íngreme, vegetada, composta por solo raso sobre afloramento rochoso e depósitos de tálus na base. Presença de moradias instaladas na base e na meia-encosta do talude natural, sobre depósito de tálus rico em blocos, com risco de atingimento por deslizamentos planares de grande magnitude.

As residências utilizam do método corte-aterro, prejudicando a estabilidade do terreno, onde pequenos deslizamentos de terra já são observados.

Quantidade de imóveis em risco: Aprox 210

Quantidade de pessoas em risco: Aprox 840

- Remoção das moradias dentro da área delimitada
