Angra dos Reis - Rio de Janeiro  
Dezembro 2011

Setor RJ-AR-SR-061  
Itanema / Caieirinhas  
Condomínio Praia do Engenho  
UTM 23k 565909 E / 7464378 S

Setor RJ-AR-SR-062

Itanema

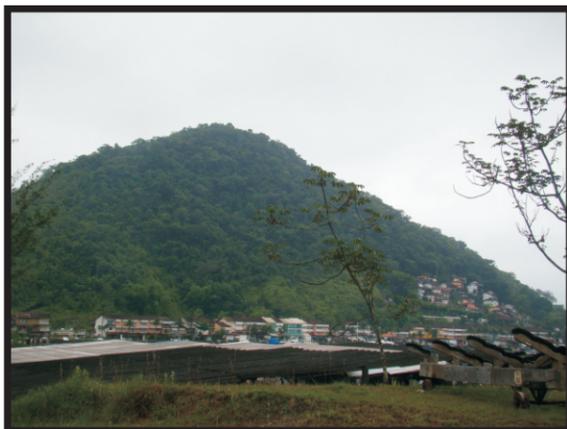
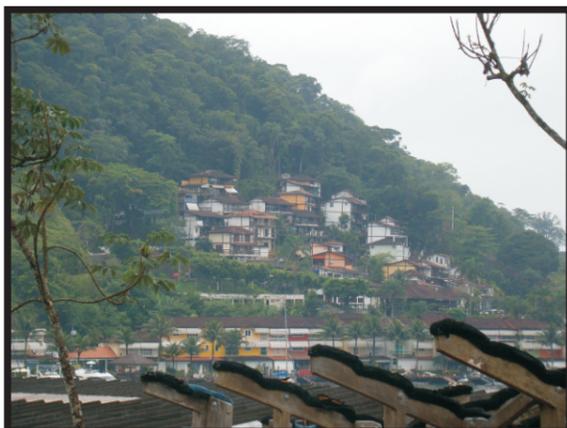
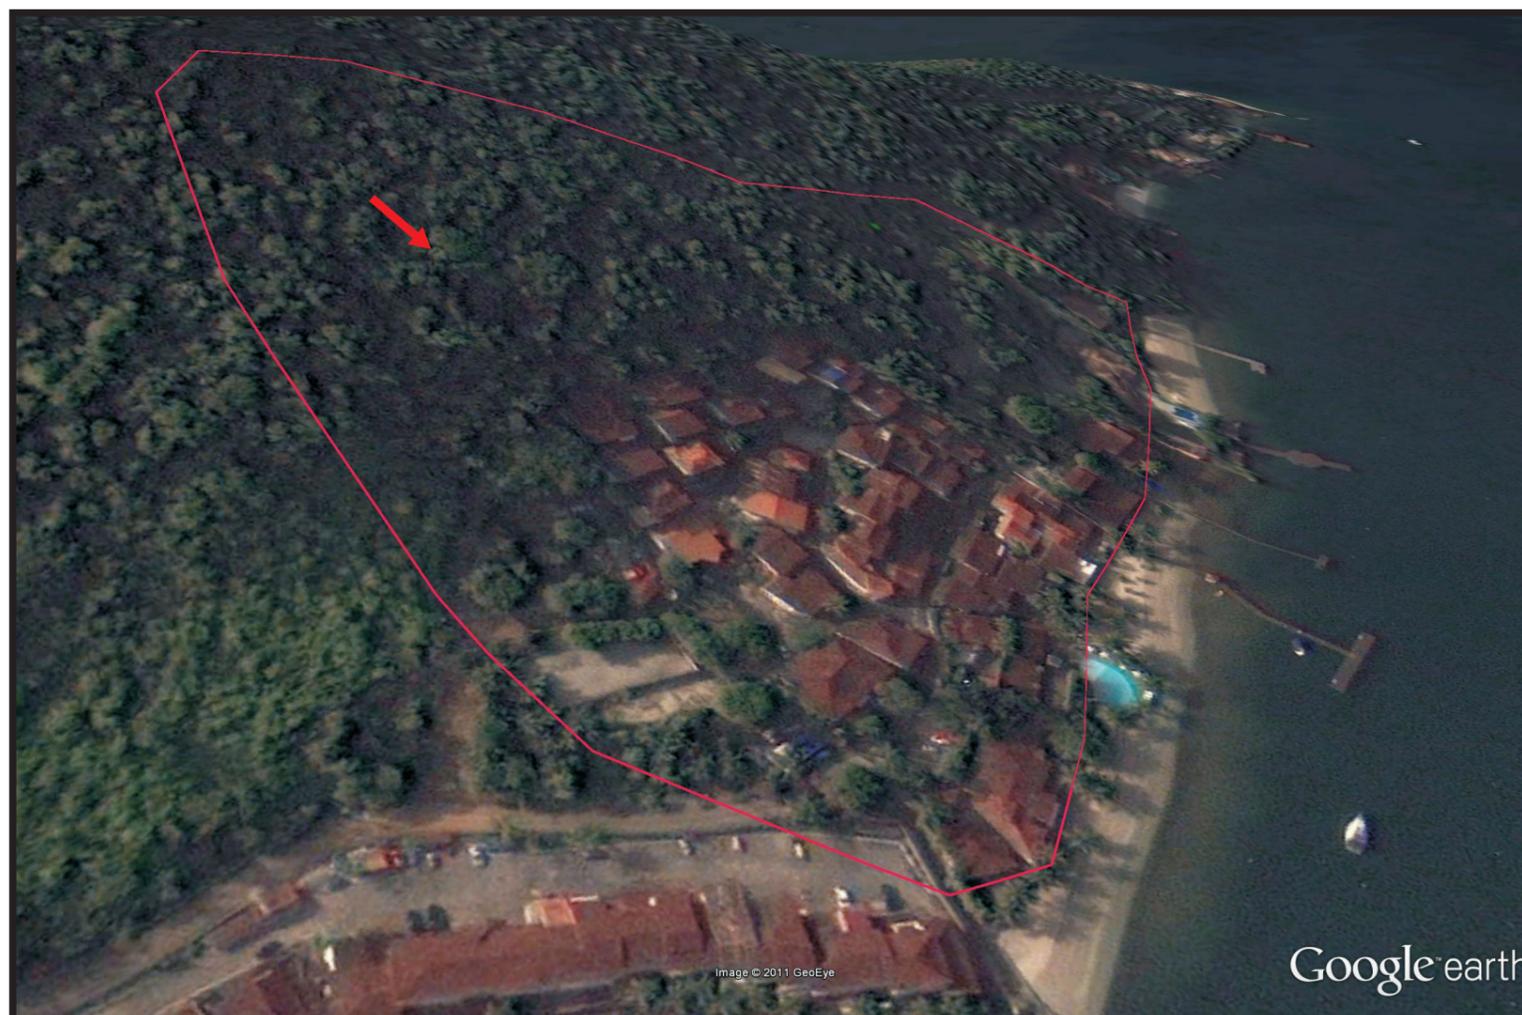
Encosta íngreme, vegetada, composta por solo raso sobre afloramento rochoso. Presença de moradias instaladas na base do talude natural, com risco de atingimento por deslizamentos planares de grande magnitude.

Apesar do arruamento ser bem executado, com drenagem eficiente e as moradias serem de alto padrão, a altitude e a inclinação da encosta sugerem rompimento de material na linha de cumiada, implicando em possíveis deslizamentos planares com muita energia e potencial destruidor.

**Quantidade de imóveis em risco:** 30  
**Quantidade de pessoas em risco:** 120

- Remoção das moradias dentro da área delimitada
- OU
- Obras de contenção (Drenagem de topo e muro de impacto)

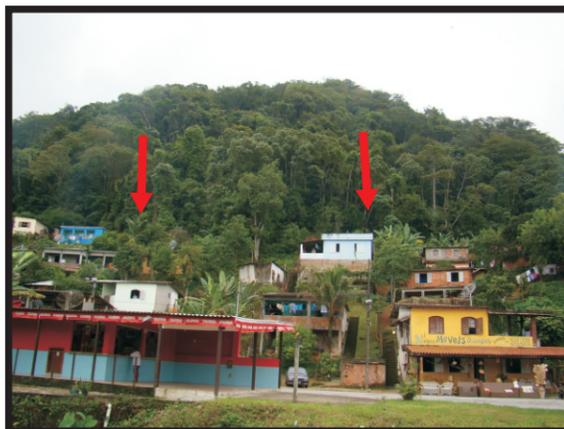
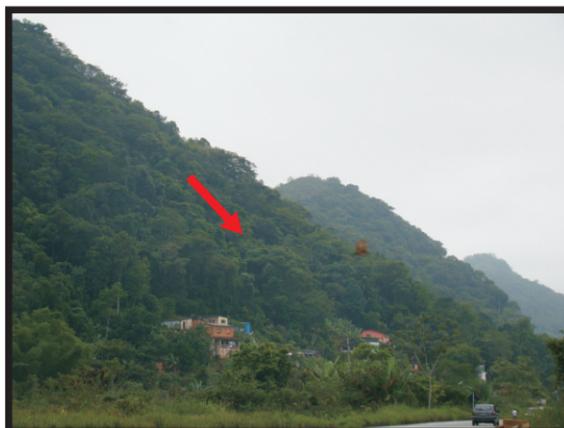
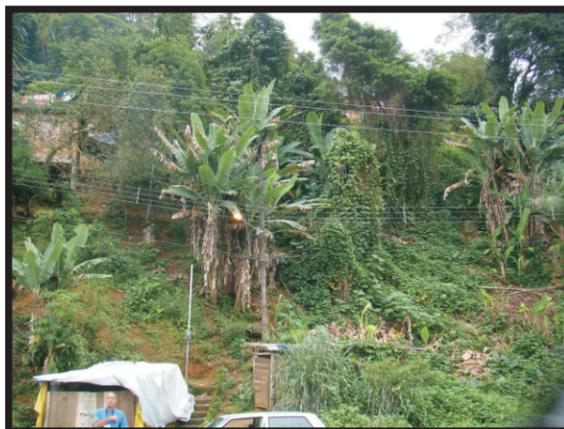
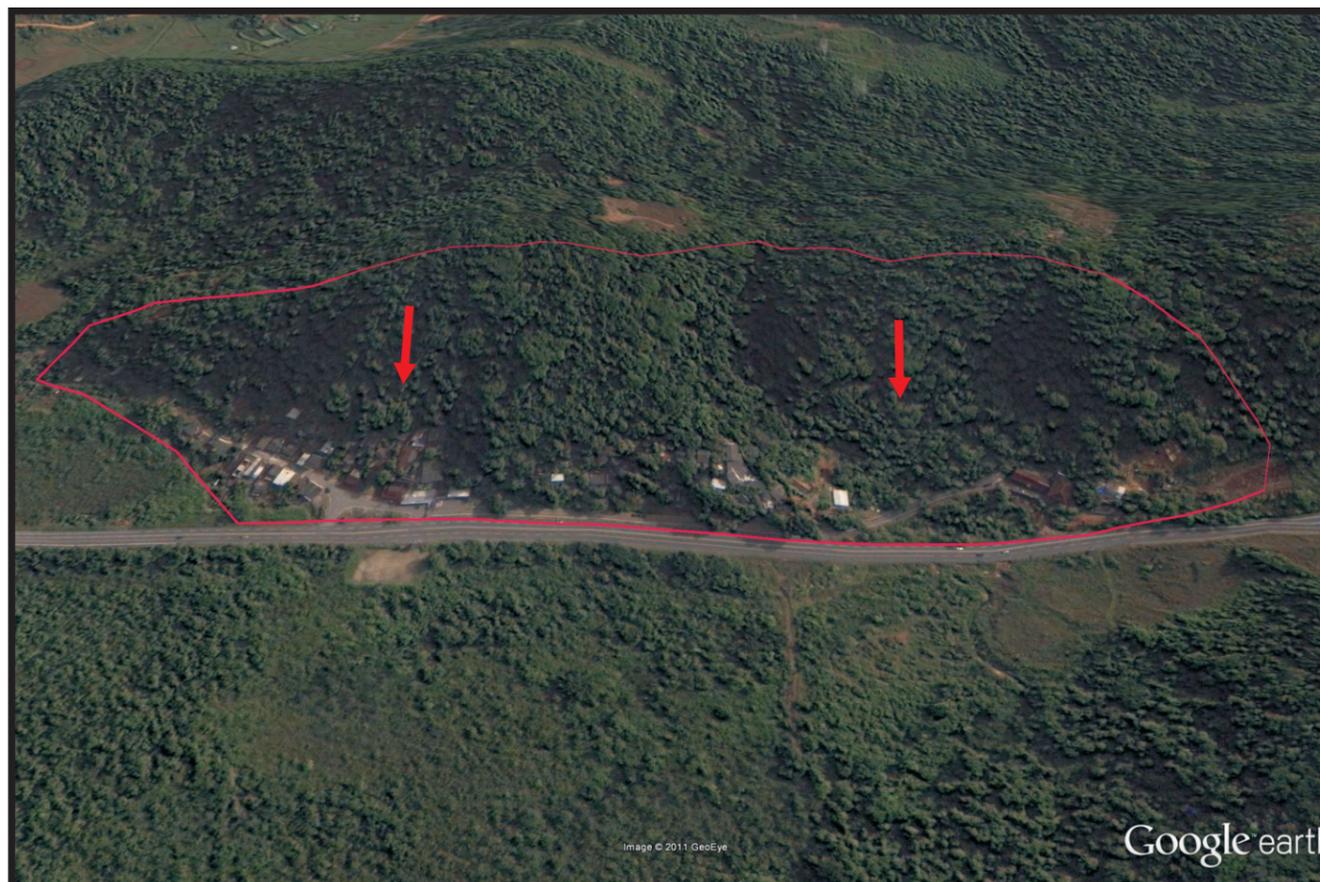
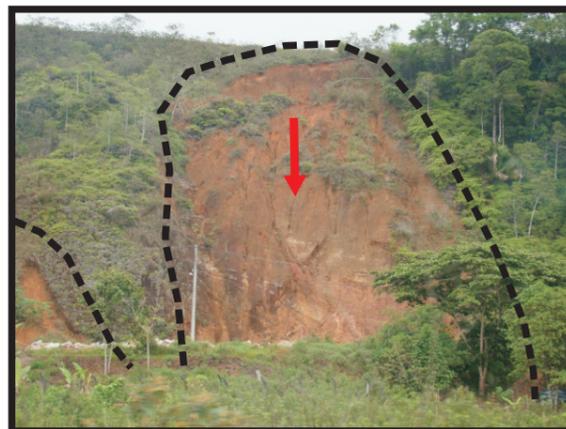
Encosta íngreme, vegetada, composta por solo raso sobre afloramento rochoso. Presença de moradias instaladas na base do talude natural, com risco de atingimento por deslizamentos planares.

As residências utilizam do método corte-aterro, prejudicando a estabilidade do terreno.

Observam-se cicatrizes de deslizamentos ocorridos.

**Quantidade de imóveis em risco:** Aprox. 75

**Quantidade de pessoas em risco:** Aprox. 300

- Remoção das moradias dentro da área delimitada
