Angra dos Reis - Rio de Janeiro

Dezembro 2011

Setor RJ-AR-SR-063

Bracuí

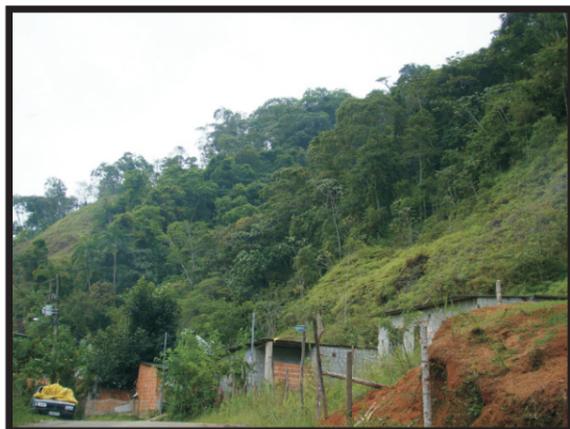
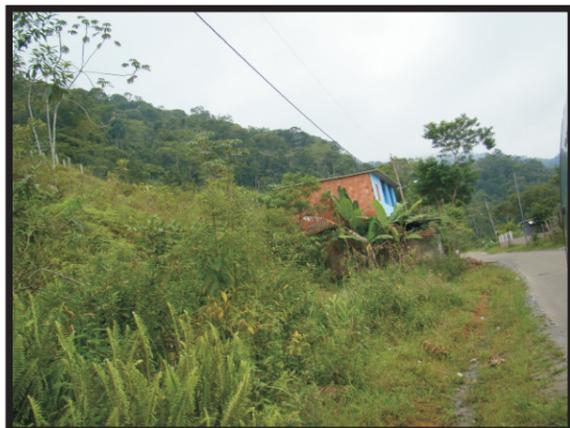
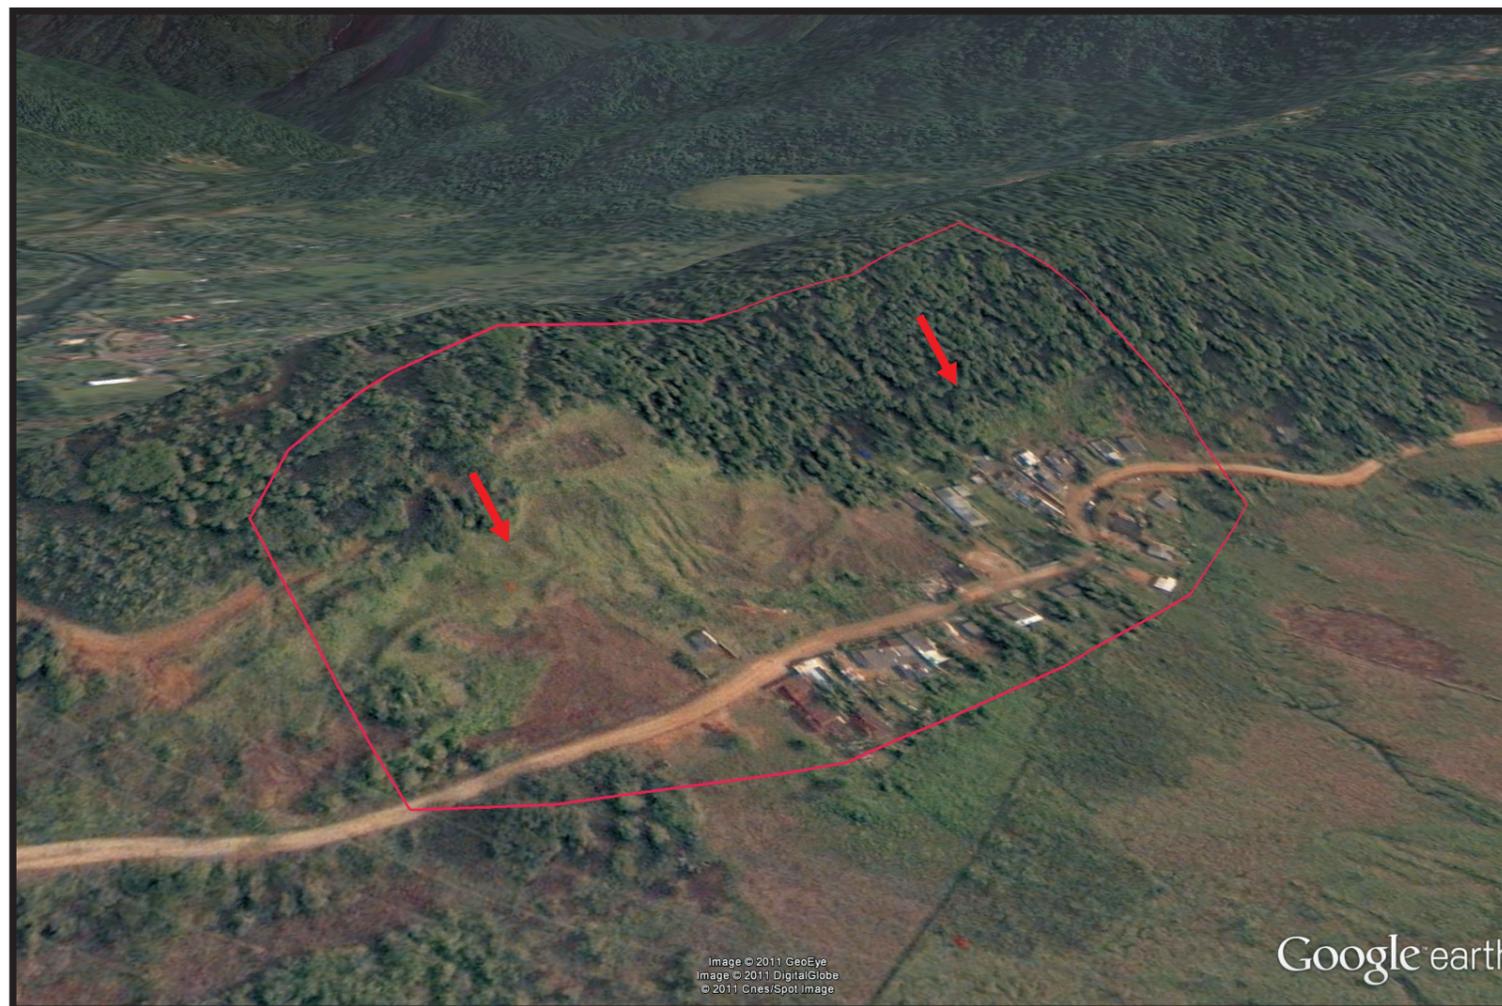
Encosta íngreme, vegetada, composta por solo raso sobre afloramento rochoso. Presença de moradias instaladas na base do talude natural, com risco de atingimento por deslizamentos planares.

As residências utilizam do método corte-aterro, prejudicando a estabilidade do terreno.

Quantidade de imóveis em risco: 25

Quantidade de pessoas em risco: 100

- Remoção das moradias dentro da área delimitada

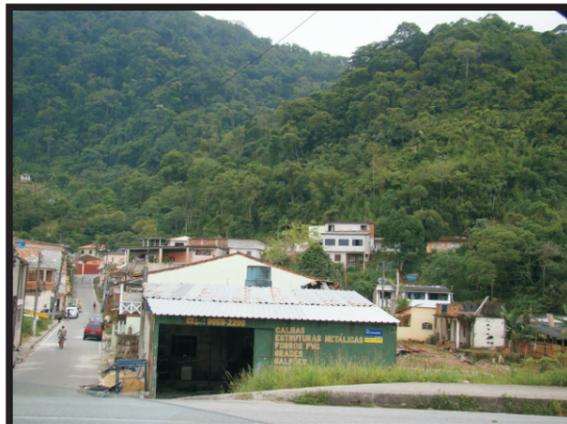
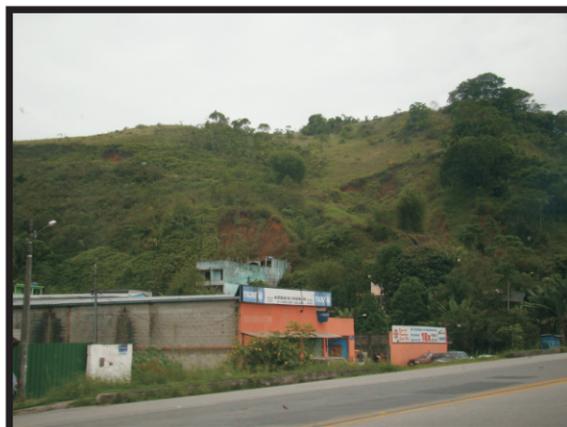
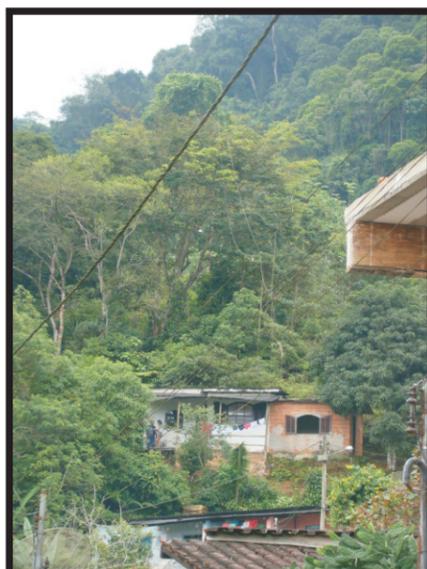
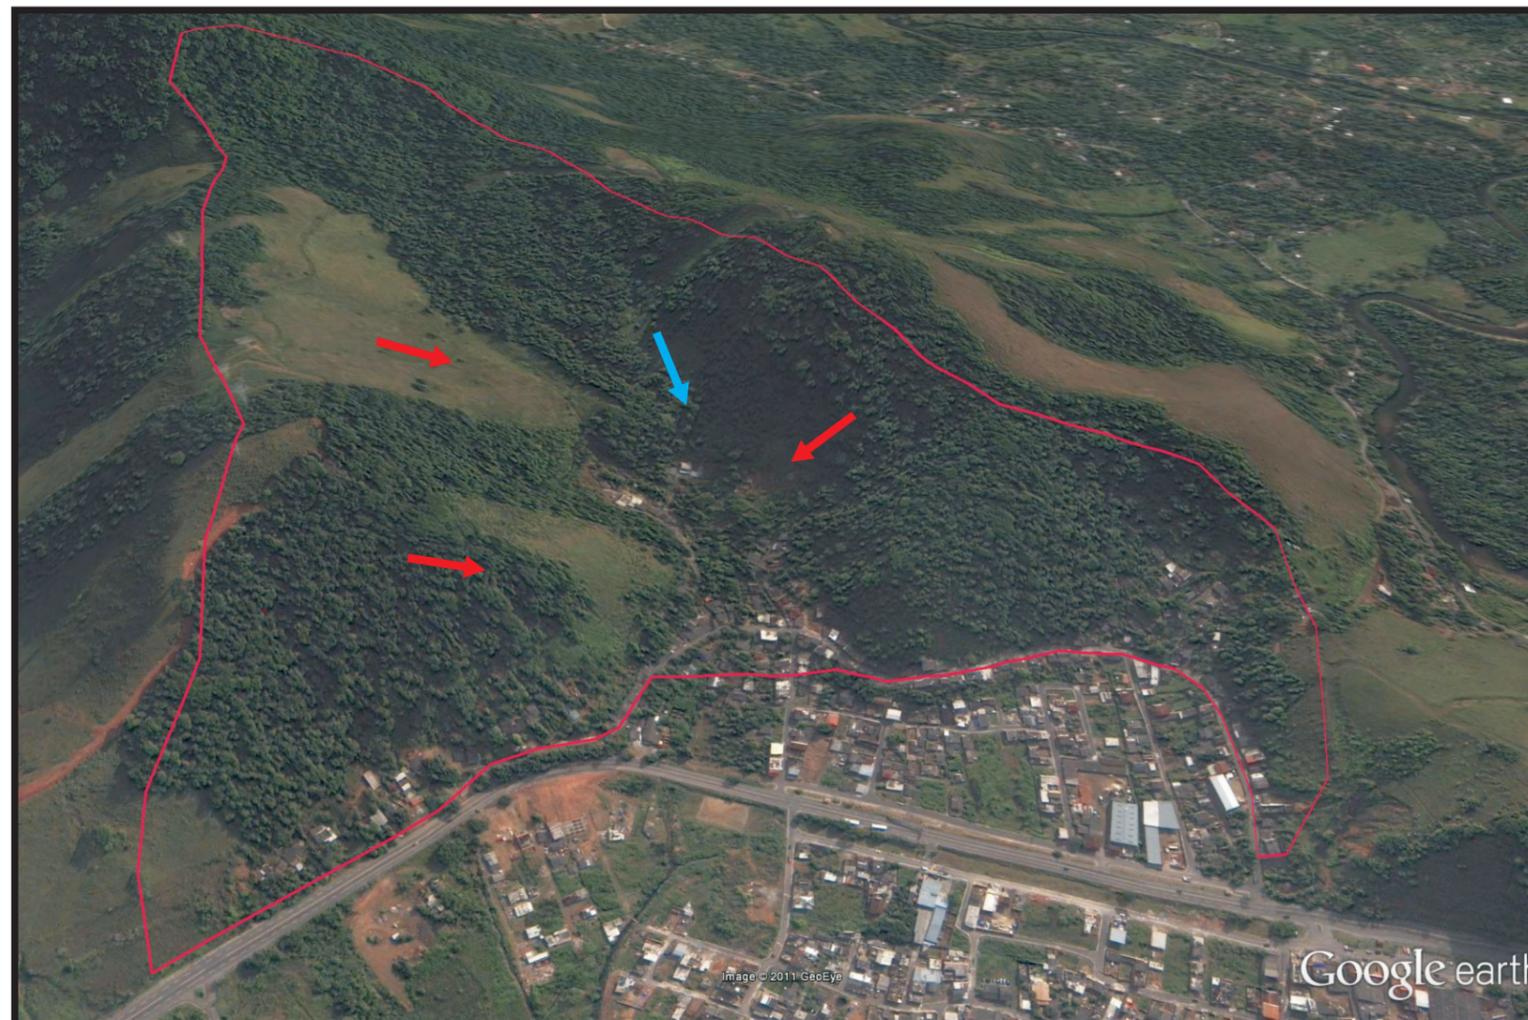
Setor RJ-AR-SR-064
Santa Rita do Bracuí
UTM 23k 561427 E / 7463632 S

Encosta íngreme, vegetada, composta por depósito de tálus, rico em blocos. Presença de moradias instaladas na base e na meia-encosta do talude natural, com risco de atingimento por deslizamentos planares e rolamento de blocos.

As residências utilizam do método corte-aterro, prejudicando a estabilidade do terreno, onde pequenos deslizamentos de terra já são observados, além da presença de árvores inclinadas, que indicam movimentação lenta do terreno.

Existem ainda, moradias ocupando a drenagem, onde pode ocorrer corrida de detritos.

Quantidade de imóveis em risco: Aprox. 120

Quantidade de pessoas em risco: Aprox. 480

- Remoção das moradias dentro da área delimitada

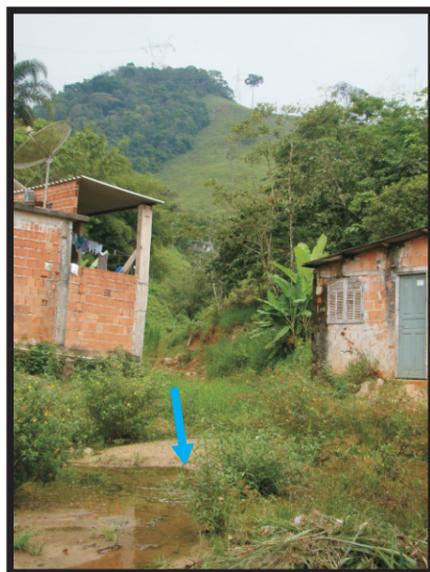
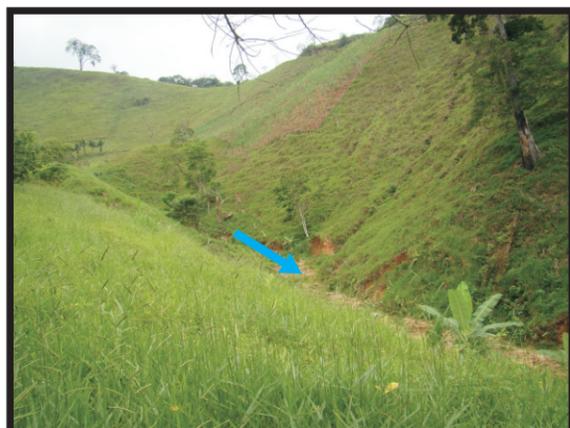
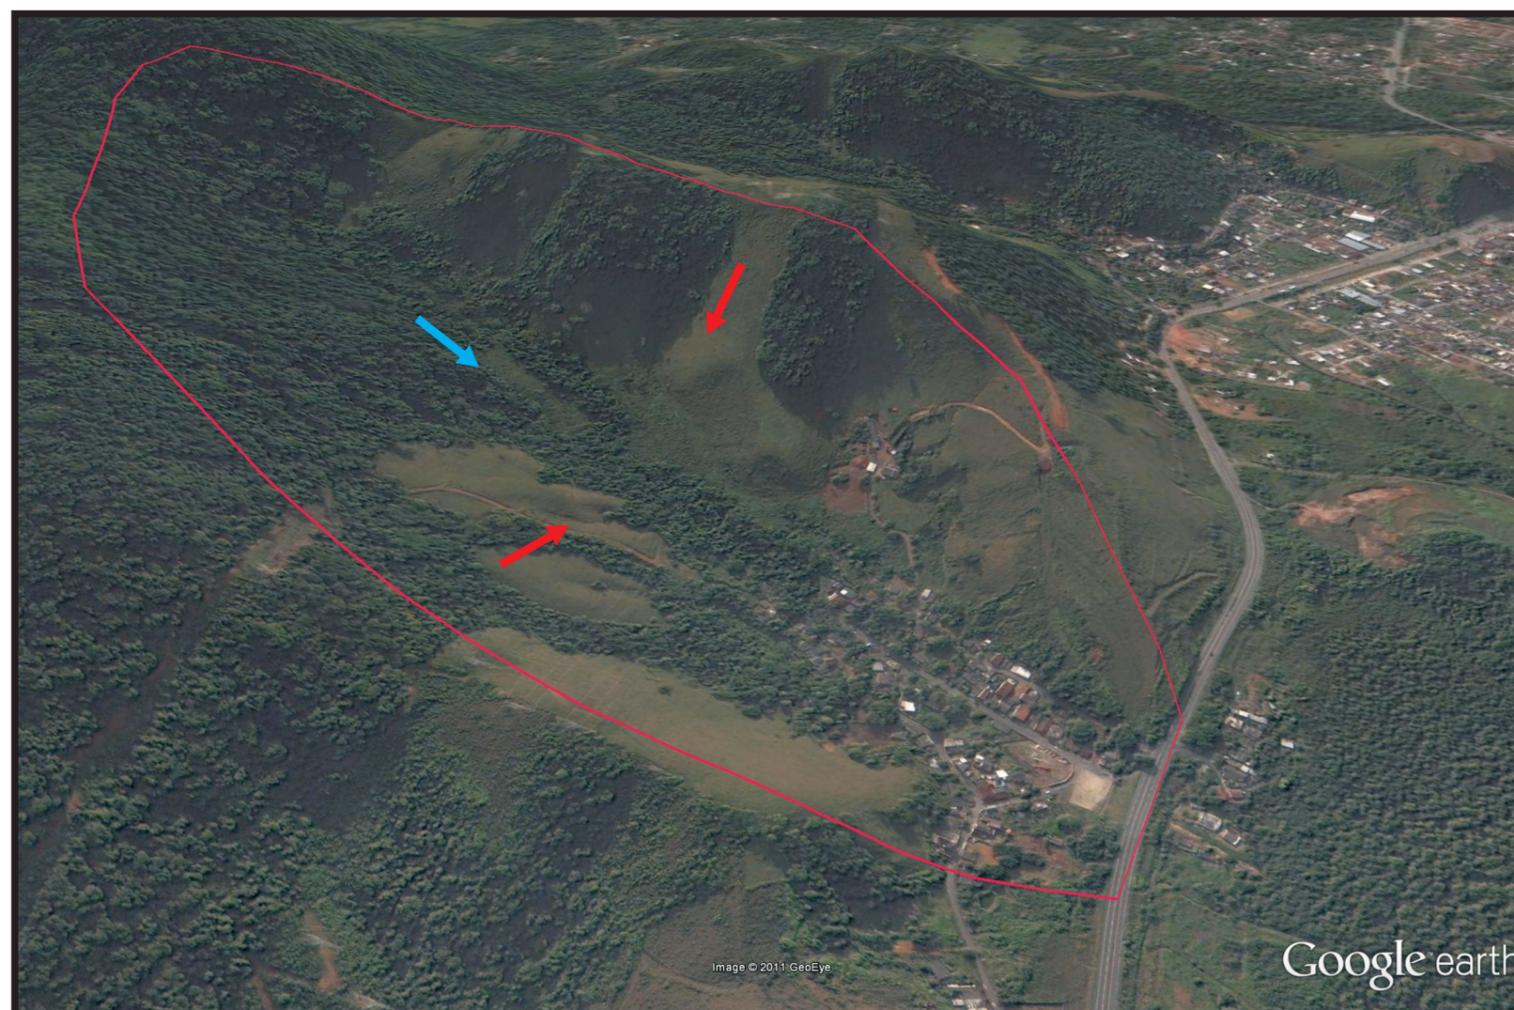
Setor RJ-AR-SR-065
Gamboa do Bracuí
UTM 23k 560176 E / 7463389 S

Encosta íngreme, vegetada, composta por grandes depósitos de tálus. Presença de moradias dentro da calha de drenagem, utilizando-se do método corte-aterro.

Há registro de ocorrência de corrida de detritos, com destruição de algumas moradias, que foram interditadas. No leito da drenagem não são observados grandes matacões, mas novas corridas podem ocorrer, atingindo as residências à jusante.

Quantidade de imóveis em risco: 70

Quantidade de pessoas em risco: 280

- Remoção das moradias dentro da área delimitada
