Angra dos Reis - Rio de Janeiro
Dezembro 2011

Setor RJ-AR-SR-073
Bairro Boa Vista
UTM 23k 548414 E / 7454504 S

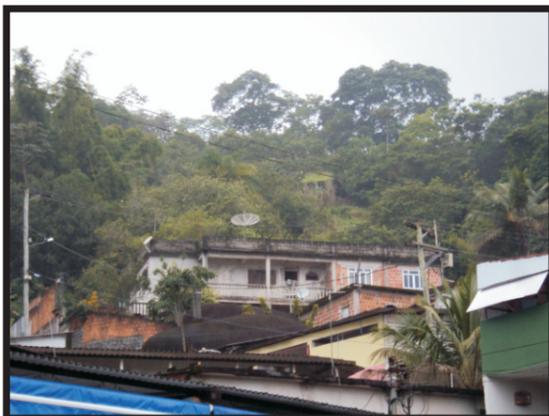
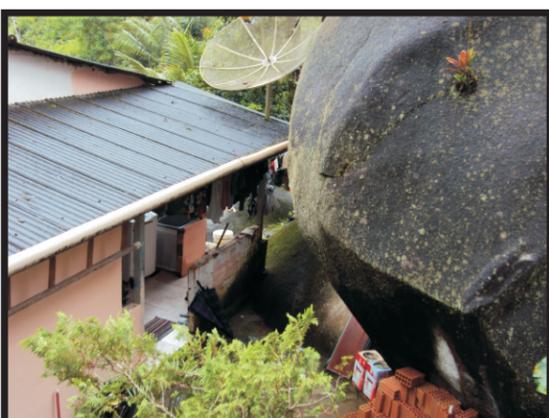
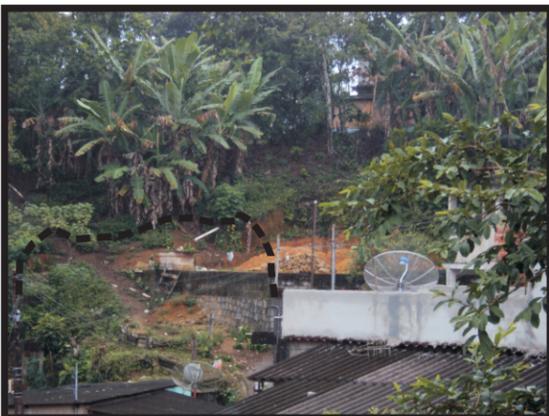
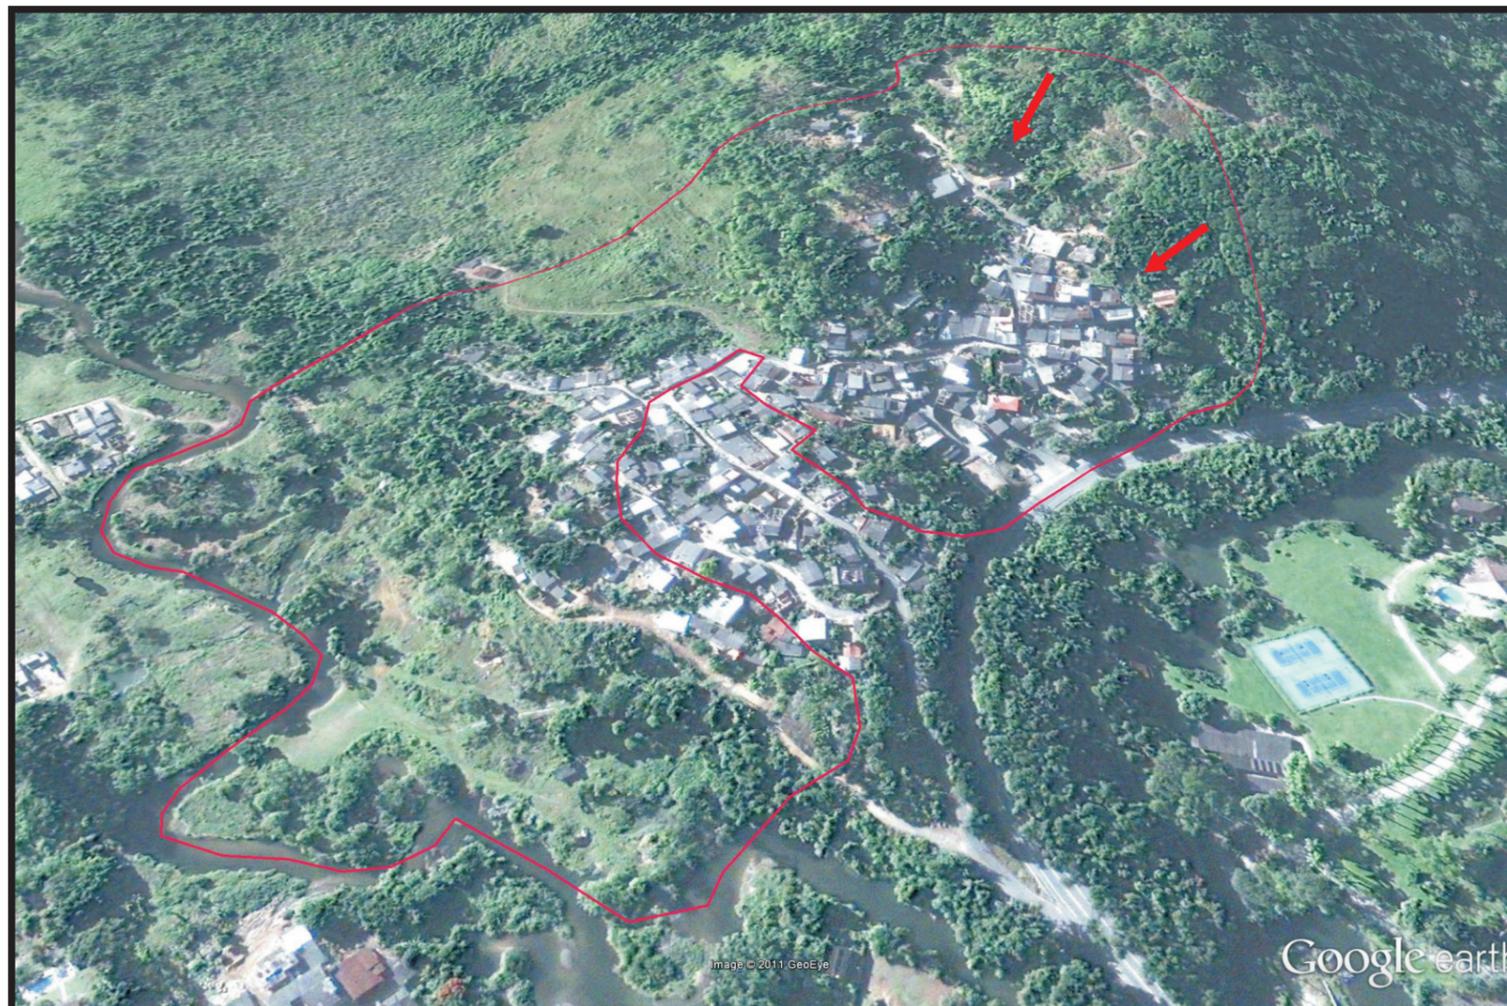
Encosta densamente ocupada, residências principalmente de alvenaria. Trata-se de um depósito de tálus, ricos em grandes matacões, com matriz bastante argilosa.

Há indícios de pequenos deslizamentos e podem ocorrer, além de novos deslizamentos planares, quedas de blocos. Esses eventos podem afetar tanto as casas a montante, quando as que se encontram a jusante da encosta.

Na porção oeste da encosta, residências ocupam margem de drenagem, de inclinação elevada e com presença de muitos blocos. Neste local, pode ocorrer corrida de detritos com grande potencial destruidor, em caso de chuvas intensas.

A parte central do bairro não se encontra em risco de atingimento.

Quantidade de imóveis em risco: Aprox. 143

Quantidade de pessoas em risco: Aprox. 576

- Remoção das moradias dentro da área delimitada
- Monitoramento e desocupação temporária das demais moradias, em caso de chuvas extremas
