## Setorização de Risco na Estrada de Ferro - Jardim Balneário

A presente vistoria foi realizada no dia 11 de julho de 2022 para reavaliar as áreas que apresentam evidências de risco geológico após os eventos chuvosos de abril de 2022.

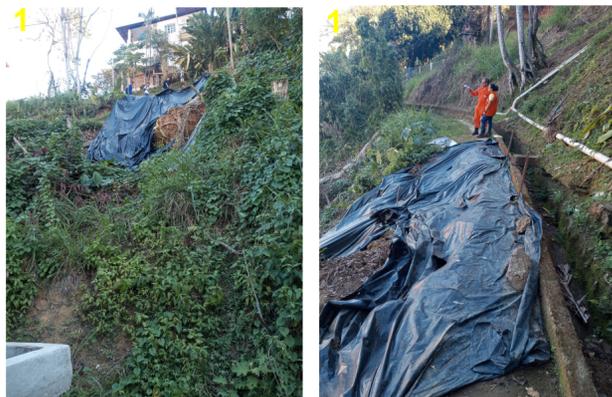
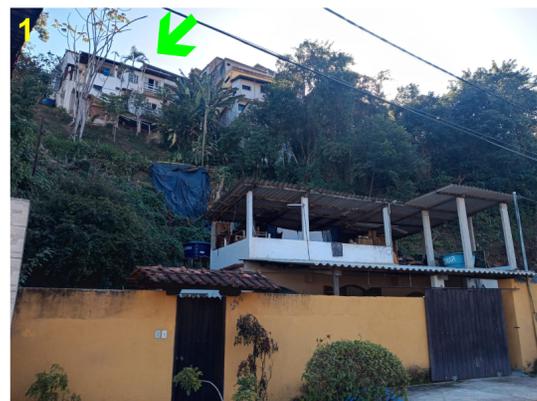
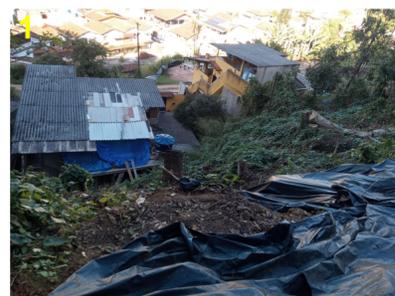
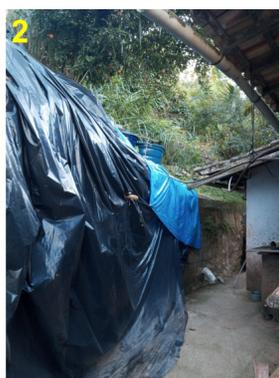
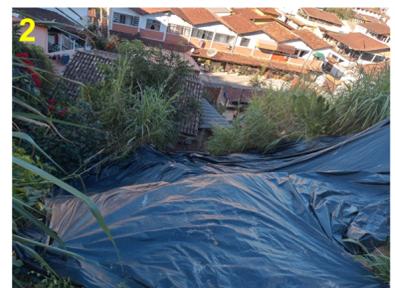
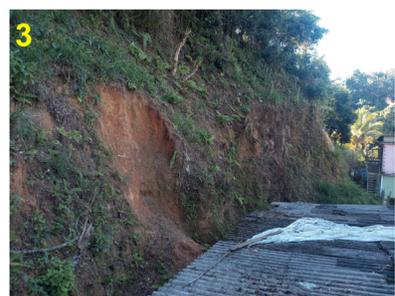
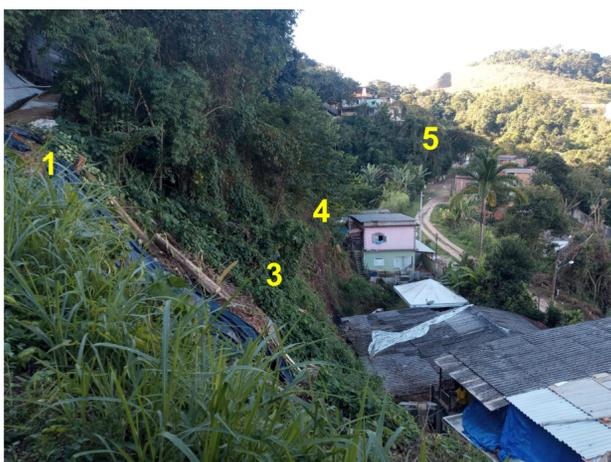
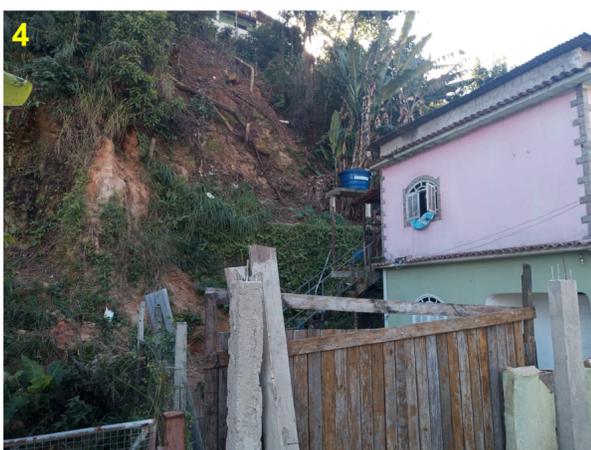
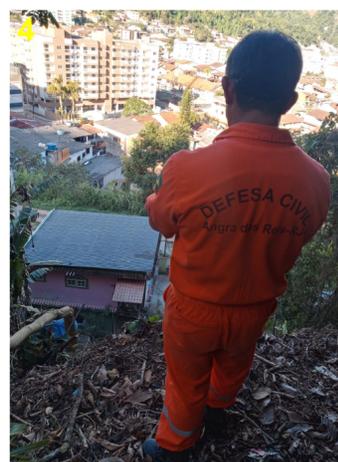
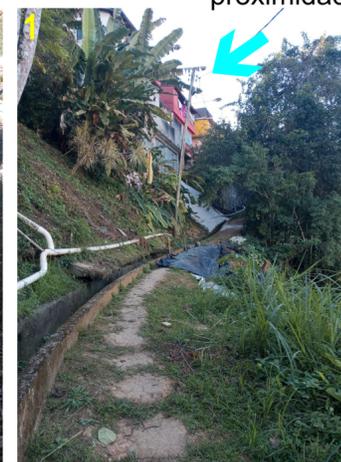
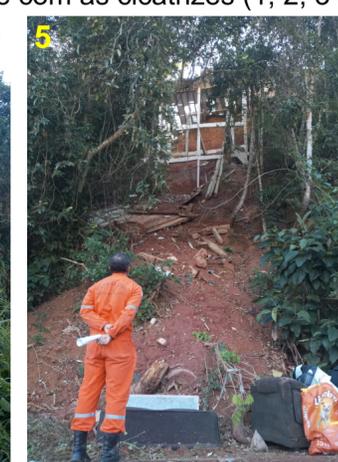
Nesta 2ª vistoria foi possível observar um novo deslizamento de solo deflagrado à montante de uma edificação (3) e a evolução do processo nos deslizamentos 4 e 5. A evolução na 4ª cicatriz se estendeu lateralmente e mobilizou material com um alcance mais à jusante do terreno, colocando a edificação em situação de maior vulnerabilidade, e moradores retiraram uma árvore à montante colocando a encosta mais exposta. A evolução da 5ª cicatriz se estendeu lateralmente e mais à montante, com isso a fundação da edificação está se deteriorando. Pela altura da encosta e pelo volume do material, é possível que um novo processo seja ativado em períodos chuvosos, com isso a casa à montante será comprometida.

**R4** - Diante do exposto e da instabilidade da encosta, continuam em área de Risco Muito Alto 5 edificações, pois 4 delas apresentam distância nula com as cicatrizes e 1 residência (seta verde) está à montante da 1ª cicatriz, pela altura e pelo volume do material desse talude, em casos de fortes chuvas, os processos à montante podem ser potencializados. Foram observados feições erosivas em estágio de desenvolvimento ativo.

**R3** - As edificações que se enquadram nesta classificação de Risco Alto. Recomenda-se o monitoramento do processo, principalmente pela proximidade com as cicatrizes (1, 2, 3 e 4).

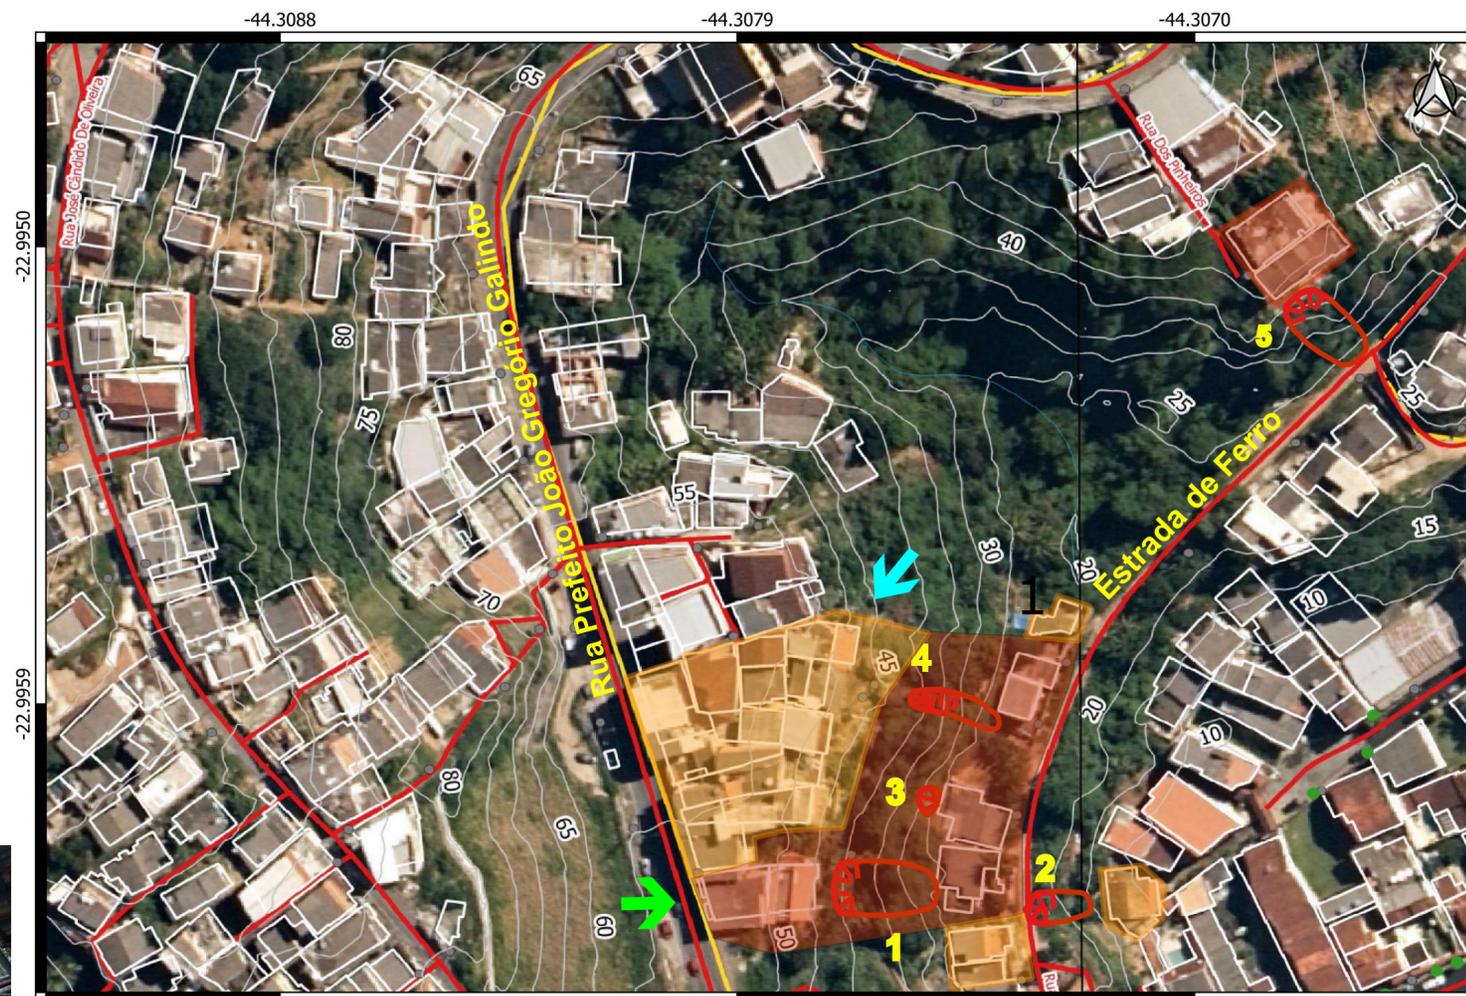
Área de Risco Muito Alto (R4)  
 Área de Risco Alto (R3)

Cicatriz do Deslizamento
