ATENDIMENTOS EMERGENCIAIS EM ANGRA DOS REIS

ABRIL DE 2022

Deslizamento na Avenida Vereador Benedito Adelino - Enseada

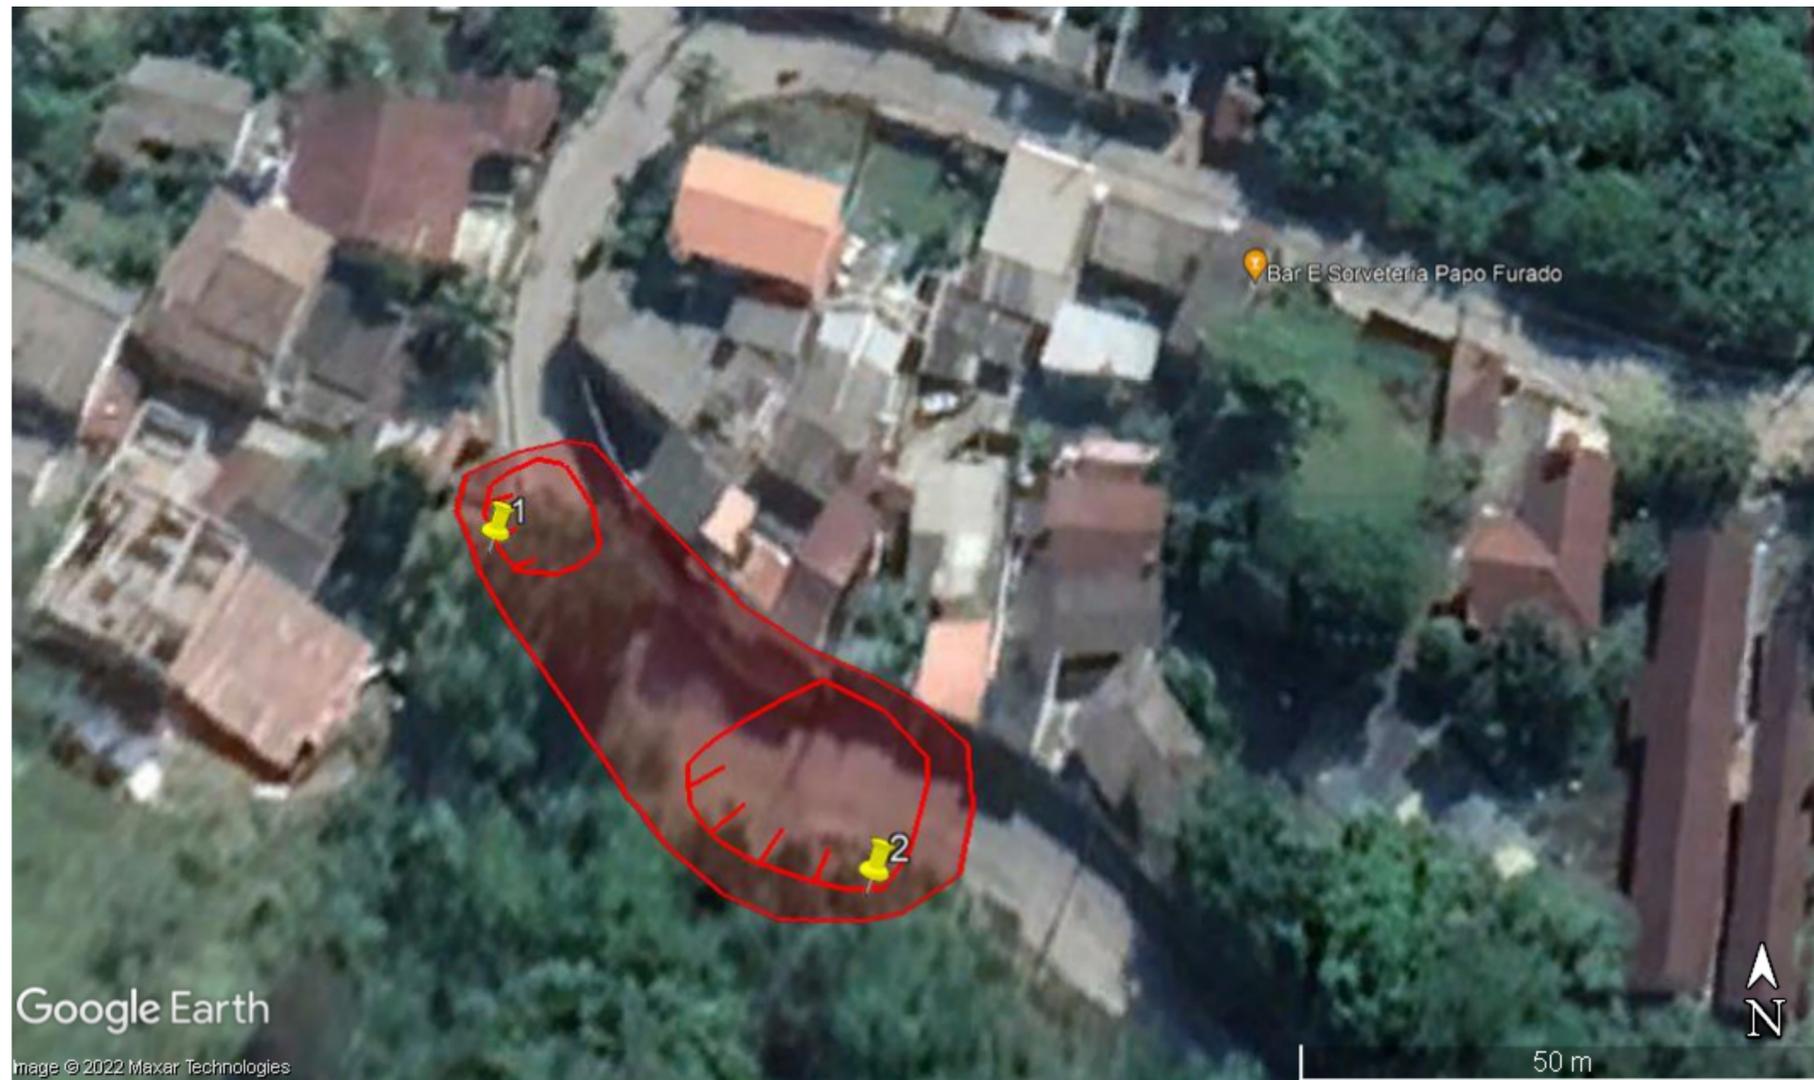
Cicatriz de deslizamento
-

Delimitação da área de risco remanescente
-

Alcance do deslizamento

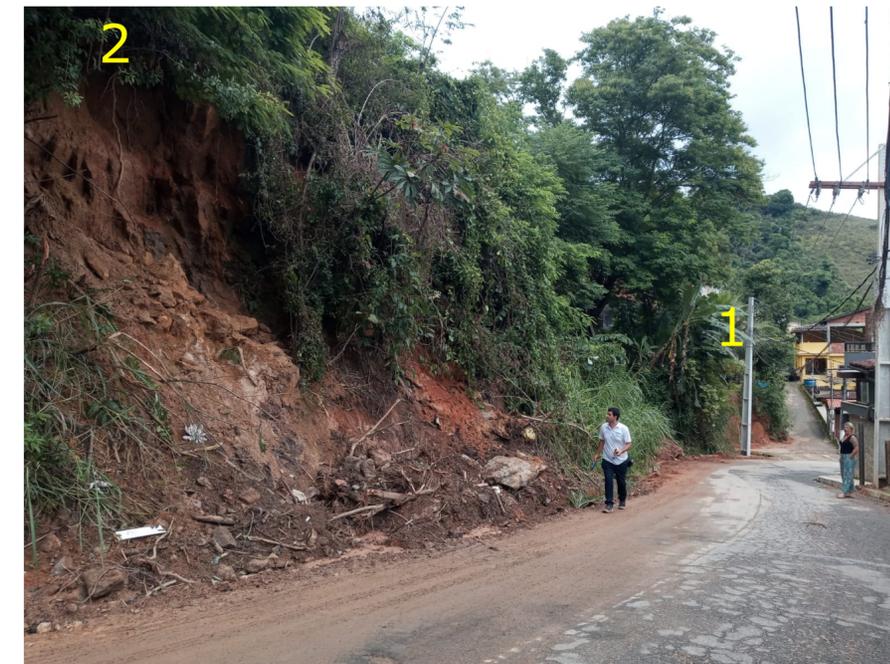
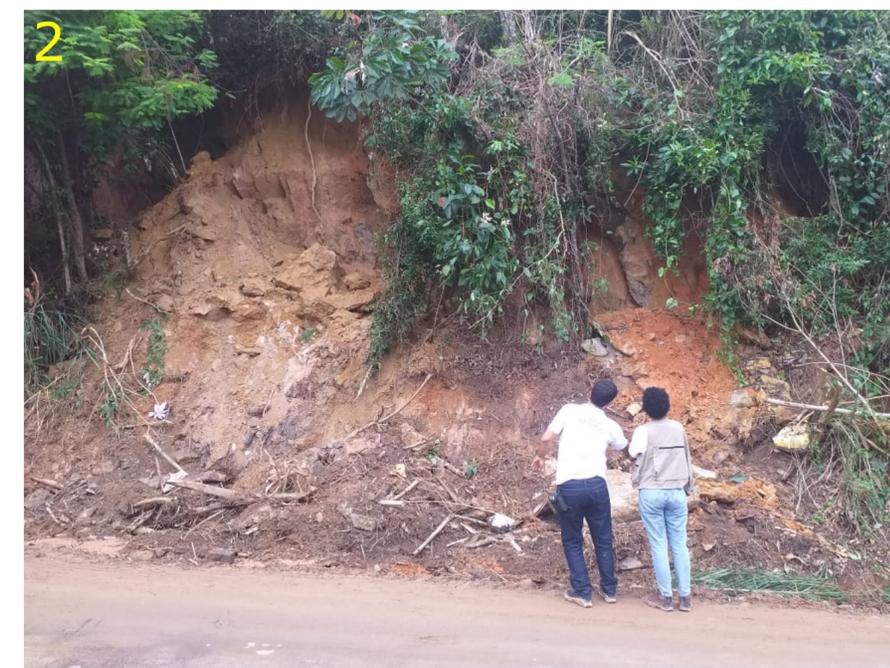
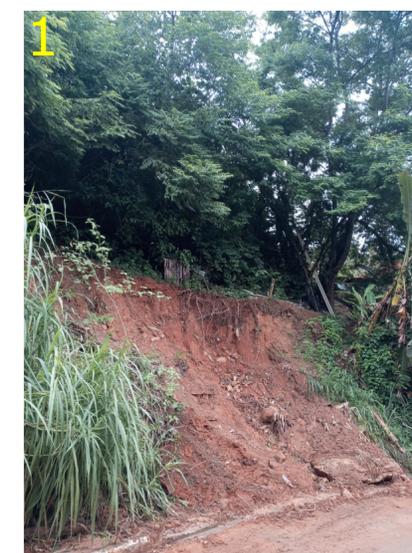
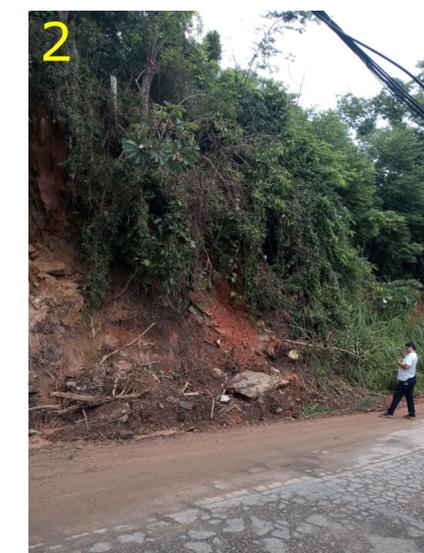
Ocorrência de dois deslizamentos na Avenida Vereador Benedito Adelino, bairro Enseada, sem registro de óbitos ou feridos. Trata-se de reativação e evolução de ocorrências anteriores relacionado ao eventos de 20/03 e 01/04. 1) O deslizamento é do tipo planar de solo residual raso e rocha à montante da rua com ruptura de 3 metros. O talude tem aproximadamente 3 metros de altura e uma inclinação de 70°. A vegetação é de porte pequeno a médio, e o alcance do material transportado atingiu parte da rua. 2) Deslizamento planar de solo residual raso e rocha em frente a residência de nº 150, o material deslocado da encosta atingiu parte da rua. A distância da residência nº150 até a base do talude é de 12 metros. O talude tem altura aproximada de 4 metros e uma inclinação de 75°. Os 2 deslizamentos fazem parte da mesma encosta e caso haja evolução do processo, o seu material por ser solo raso e rocha, tem potencial para atingir a rua à jusante dos taludes. A delimitação da área de risco remanescente é feita com base na observação do processo que encontra-se em estágio de evolução, podendo ser acelerado em casos de chuvas.
