# ATENDIMENTOS EMERGENCIAIS NA COSTA VERDE

JULHO DE 2022

ANGRA DOS REIS

## Setorização de Risco em Itanema - próximo ao Bar do Chuveiro

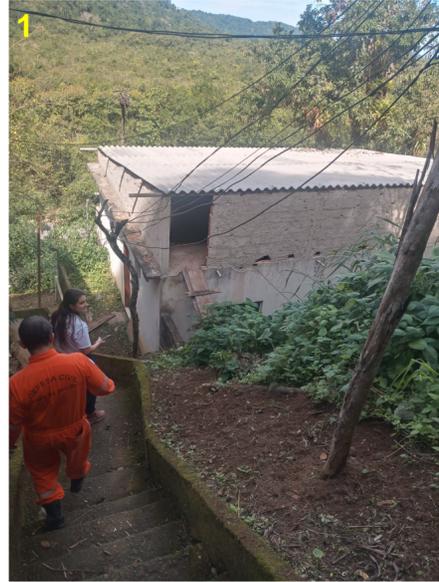
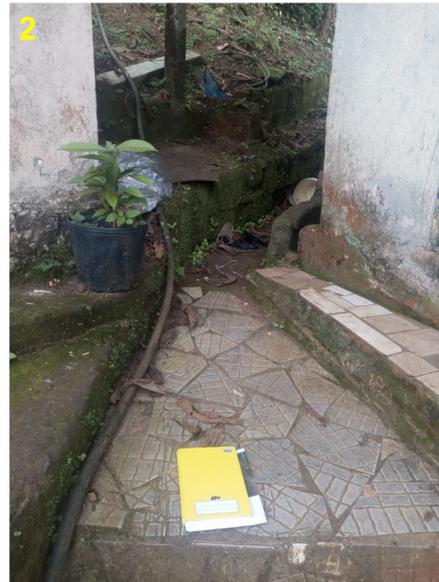
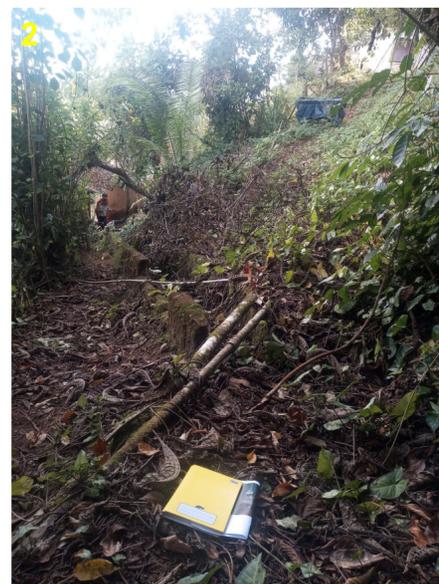
- Área de Risco Alto (R3)
- Trinca / Degrau de Abatimento

**R3** - A encosta onde se encontram as edificações apresenta características de Risco Alto. Foi observado movimentação do terreno onde uma escada de acesso foi tombada (4). Ao lado da escada também foi analisado processo de erosão em estágio ativo. À montante das edificações há uma drenagem quebrada que termina na escadaria de acesso, e não foram observados outros sistemas de drenagem por toda a escada, o que em tempos chuvosos dificulta a passagem de moradores e a água não tem um direcionamento escoando pelo terreno (2). Além de não observar sistema de drenagem eficiente, também foi observado canos com vazamento de água constante na encosta (3). Em diversos trechos foram vistos degraus de abatimento no terreno (1). Diante do exposto, é recomendado o monitoramento da evolução do processo, pois encontra-se ativo e podendo ser potencializado em casos de altos índices pluviométricos.
