Setorização de Risco
MORRO DA BOA VISTA

Sistema Geodésico WGS 84
Projeto e fotografia: Equipe NADE / DRM-RJ

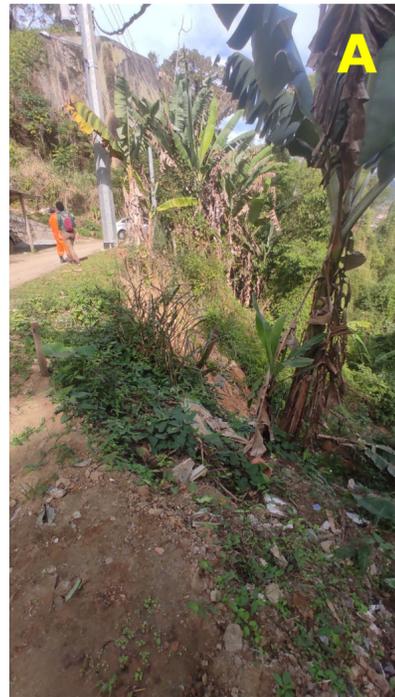
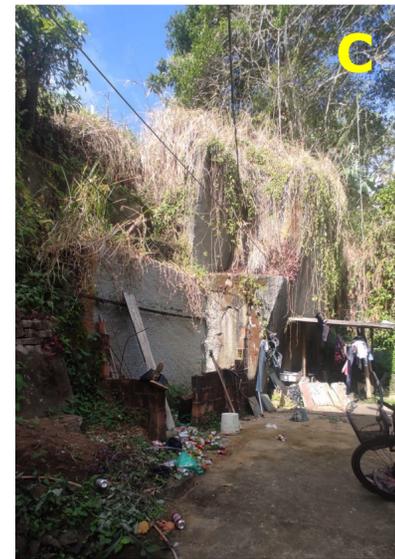
- Área de Risco Alto (R3)
- Blocos mobilizados
- Cicatriz do Deslizamento
- Bloco

A presente vistoria foi realizada no dia 12/07/22 na Rua da Pedreira para delimitar as áreas que apresentaram evidências de risco geológico muito alto (R4) e alto (R3), após os eventos chuvosos de abril de 2022. A rua da Pedreira recebe esta denominação devido a exploração de rocha que existia no local, encerrada há 20 anos, aproximadamente. Foi observado um deslizamento planar à jusante da rua em direção ao rio Perequê, e também houve a queda de dois blocos na mesma rua, sem vítimas.

R3 - As duas edificações na área do polígono apresentam características que configuram Alto Risco por estarem localizadas uma à montante e outra à jusante da pedreira, com distância inferior a 1 metro do corte verticalizado, o qual pode apresentar instabilidade. Além disso, estas casas estão a cerca de cinco metros de um depósito de blocos inconsolidados, onde houve a queda de dois blocos. Recomenda-se o monitoramento da evolução do processo, e se necessário, a realização de intervenções adequadas.
