**ATENDIMENTOS EMERGENCIAIS EM ANGRA DOS REIS**

**ABRIL DE 2022**

**Deslizamento na Rua da Assembléia em Santa Rita do Bracuí**

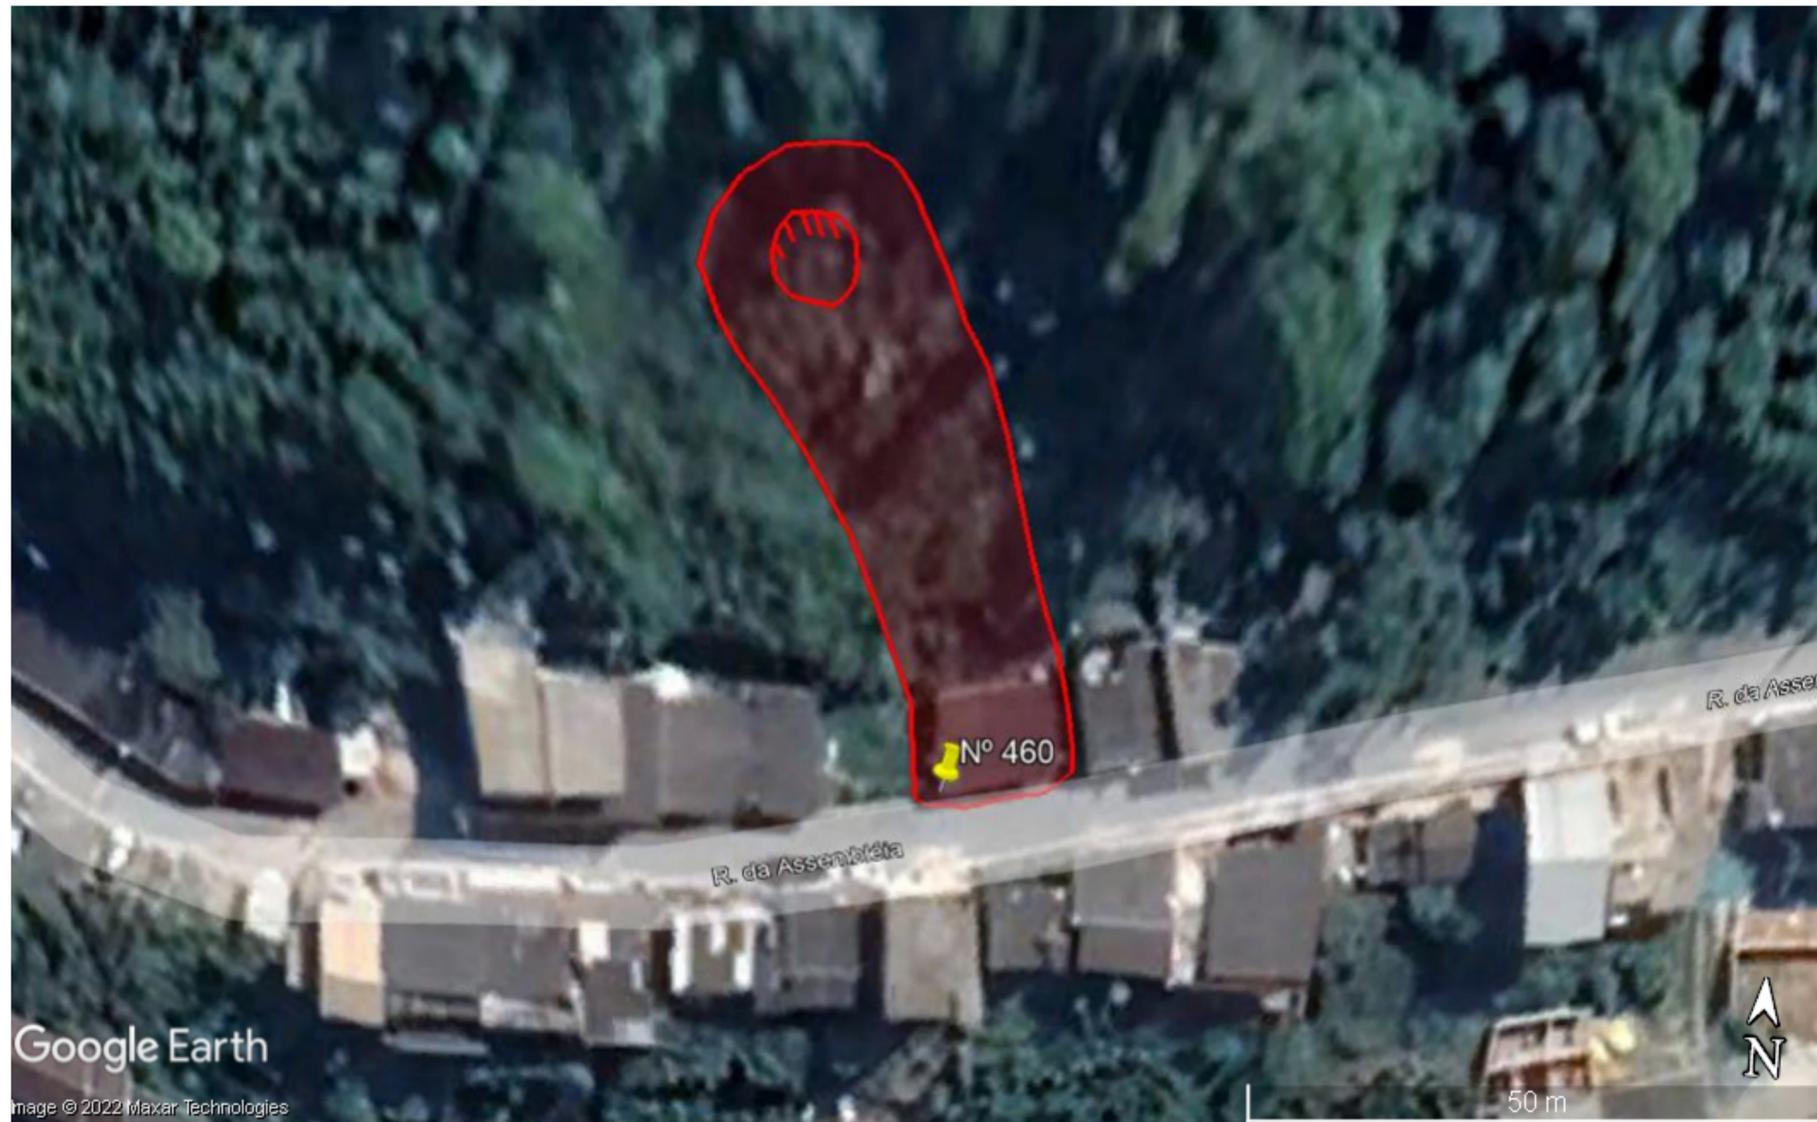
Ocorrência de deslizamento planar de solo residual no talude à montante da residência 460 na Rua da Assembléia, localizado no bairro Santa Rita do Bracuí, não houve feridos ou óbitos. O talude possui cerca de 2 metros de altura, 2 metros de extensão da crista com 55° de inclinação. Alguns blocos de rocha de pequeno porte se desprenderam seguindo o caminho de uma canaleta até a base do talude, onde existe um muro em um terreno vazio, não atingindo nenhuma residência. Na crista da cicatriz há vegetação com porte médio a alto, e no entorno e na base a vegetação é de pequeno porte. O polígono de risco remanescente engloba a residência nº 460 à jusante do talude em caso de avanço no processo.

Cicatriz de deslizamento
-

Delimitação da área de risco para interdição e evacuação imediata
-

Alcance do deslizamento
