ATENDIMENTOS EMERGENCIAIS NA COSTA VERDE

JULHO DE 2022

ILHA GRANDE / ANGRA DOS REIS

Setorização de Risco Enseada das Estrelas ILHA GRANDE / ANGRA DOS REIS

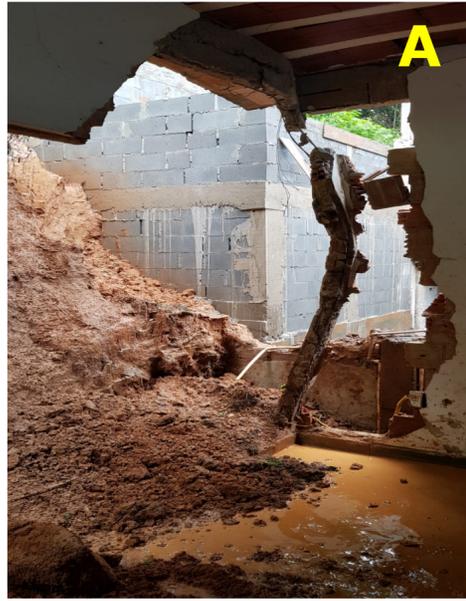
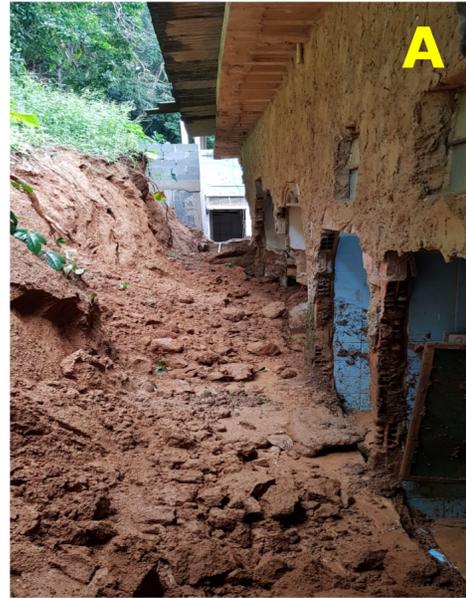
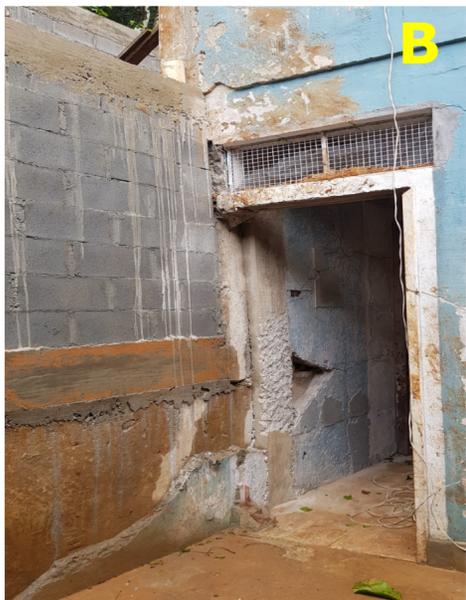
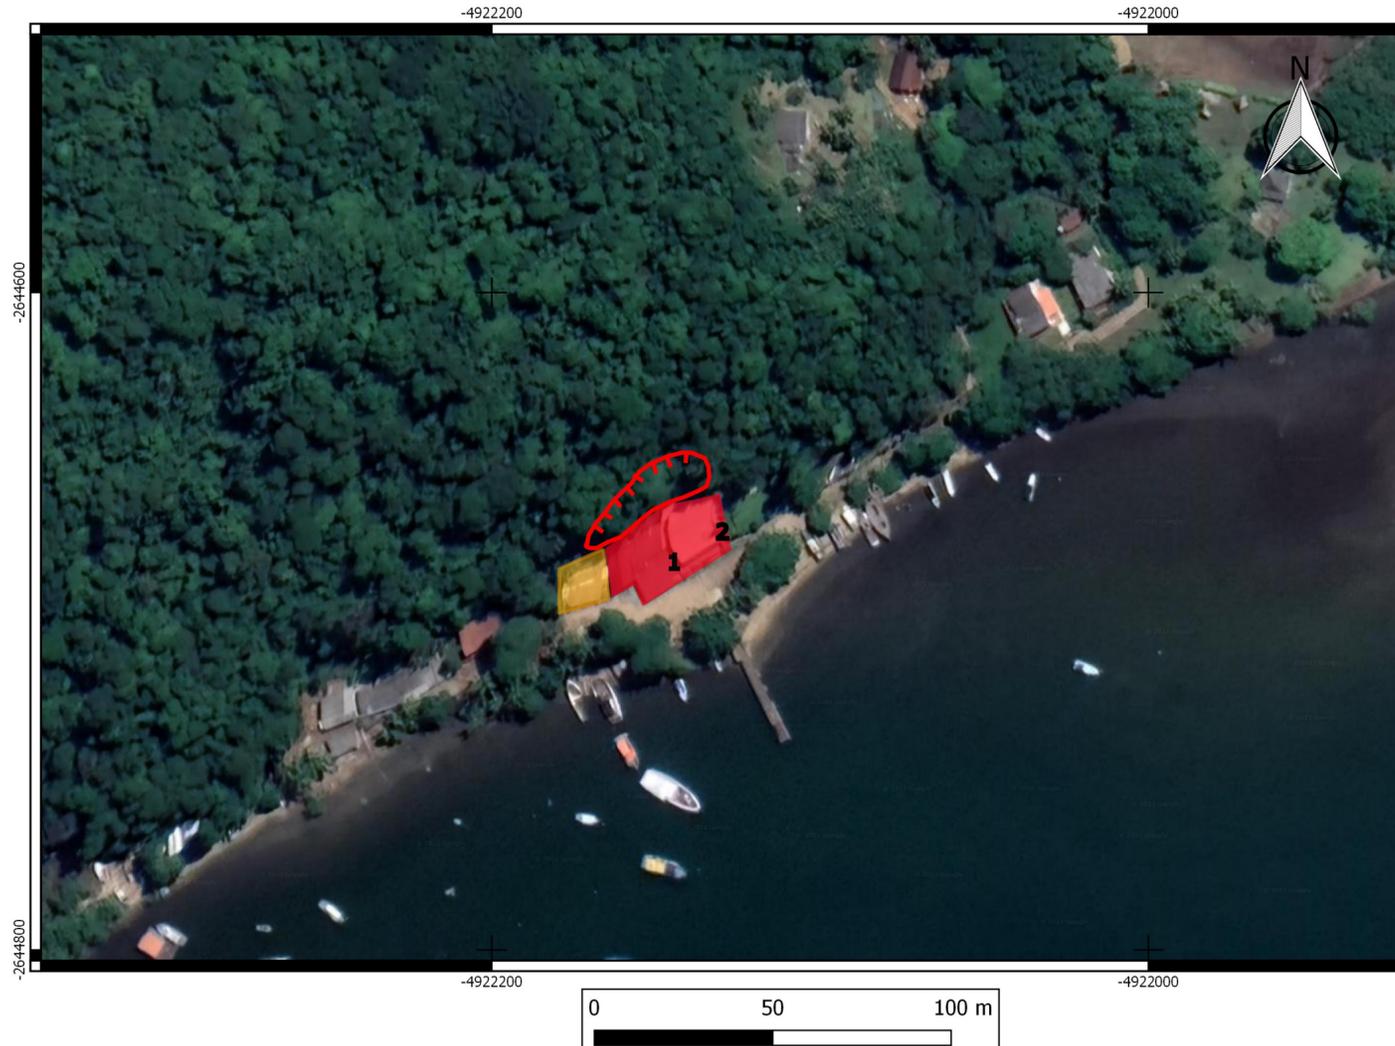
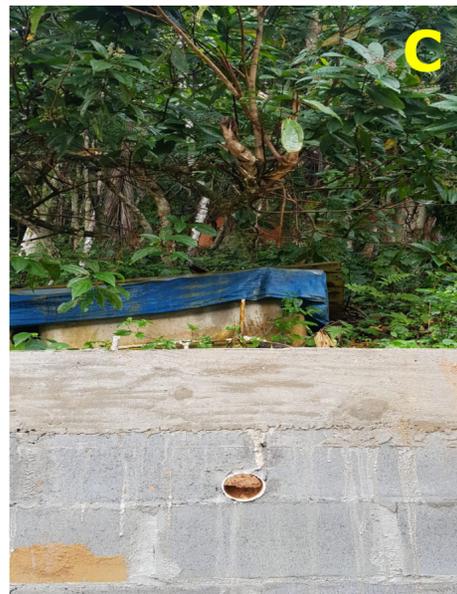
Em vistoria realizada em 14 de julho de 2022 foi observado um deslizamento planar de solo residual maduro que foi deflagrado na Enseada das Estrelas, Ilha Grande.

O processo se estendeu em parte da encosta localizada nos fundos das edificações. A cicatriz tem largura de cerca de 35 metros e 15 metros de altura, e teve seu fluxo de deslizamento na direção NE/SO. A vertente apresenta árvores de grande porte, algumas delas inclinadas. Dessa forma, a Igreja (1) teve seus fundos destruídos pelo material descendente (A) enquanto a casa destacada em (2) teve um cômodo de fundos avariado (B), apresentando trincas em sua estrutura. O proprietário construiu após as chuvas de abril uma espécie de contenção com drenagem que já se apresenta obstruída (C). De qualquer forma, pela altura da vertente e pelo volume de material desse talude, é possível que novos deslizamentos possam gerar fluxo suficiente para ultrapassar tal construção e atingir a residência já que o material deslocado apresenta-se instável, podendo colaborar para geração de fluxo a jusante em novos eventos chuvosos.

R3 - A área em que se insere esta classificação de Risco Alto abrange 1 edificação. Esta, por estar adjacente a Igreja atingida e a jusante da encosta onde ocorreu o deslizamento. Desta forma, recomenda-se o monitoramento da evolução do processo, pois em casos de fortes chuvas, os processos a montante podem ser potencializados.

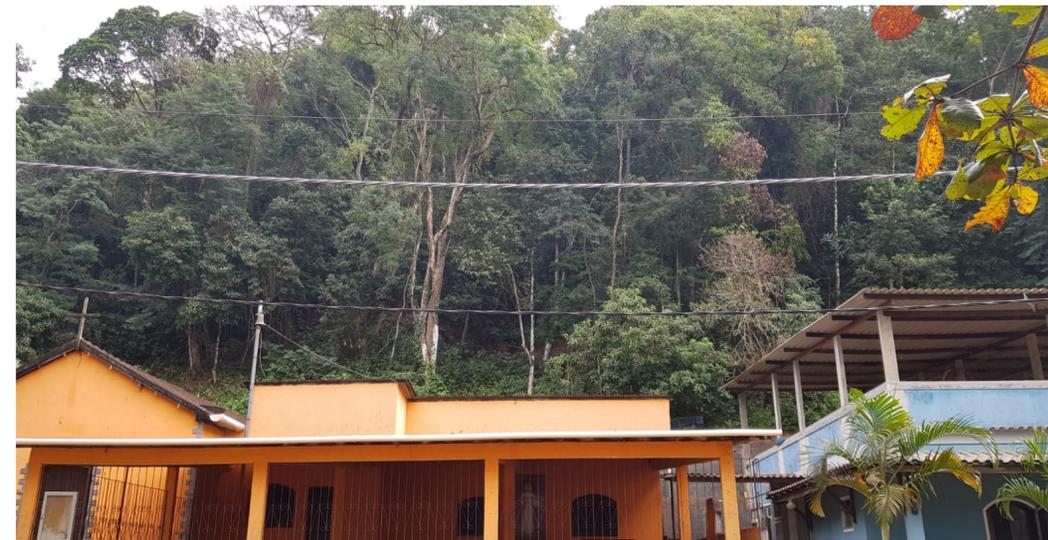
Área de Risco Alto (R3)

Área de Risco Muito Alto (R4)

Cicatriz do Deslizamento

R4 - Diante do exposto, estão em área de Risco Muito Alto 2 edificações, onde em (1) houve atingimento e destruição parcial da edificação e em (2) há sinais de avaria e proximidade com o talude apresentando sinais de instabilidade. Em casos de avanço do processo, o direcionamento do material apresenta uma configuração preferencial em direção às residências, comprometendo-as.
