# AÇÃO EMERGENCIAL PARA RECONHECIMENTO DE ÁREAS DE ALTO E MUITO ALTO RISCO A MOVIMENTOS DE MASSAS E ENCHENTES

Angra dos Reis- RJ  
Dezembro/2011  
Setor RJ\_AR\_SR\_01\_CPRM  
Cantagalo  
UTM 23 K 584122 E 7453197 N

Angra dos Reis- RJ  
Dezembro/2011  
Setor RJ\_AR\_SR\_02\_CPRM  
Cantagalo  
UTM 23 K 584645 E 7453052 N

Angra dos Reis- RJ  
Dezembro/2011  
Setor RJ\_AR\_SR\_03\_CPRM  
Cantagalo  
UTM 23 K 584906 E 7452889 N

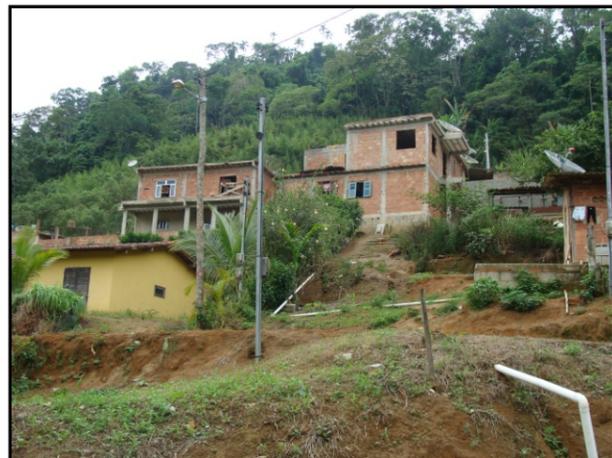
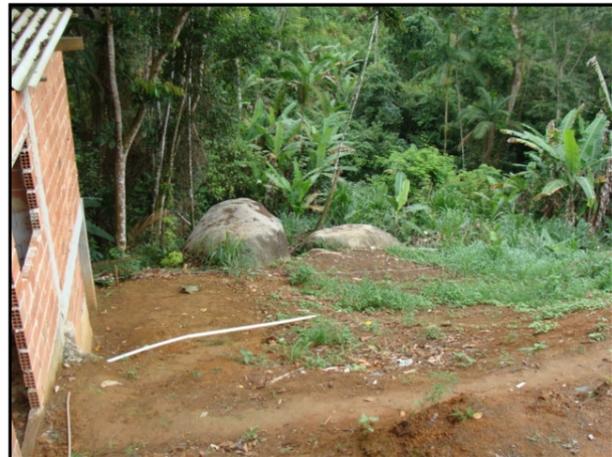
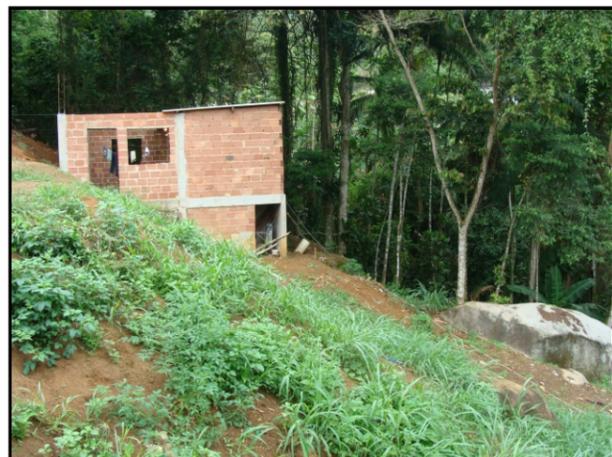
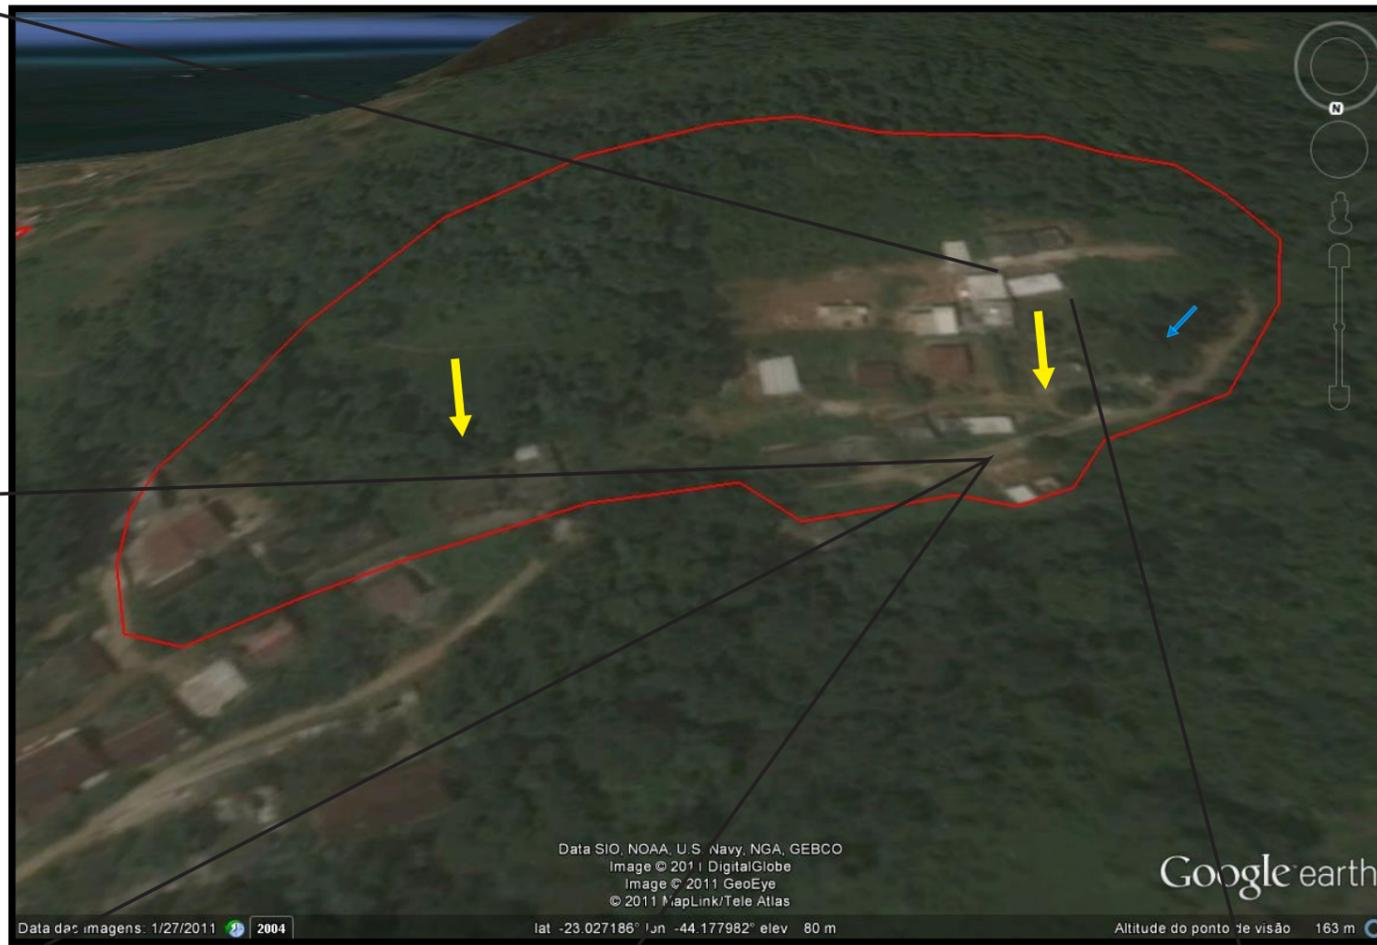
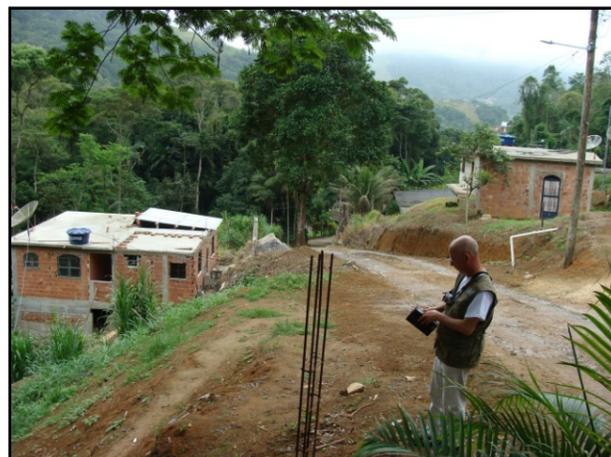
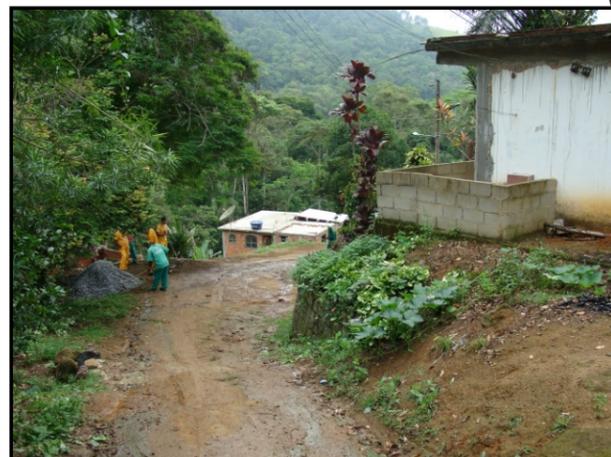
**Descrição:** Ocupação em conjunto de vales com talvegues aterrados e sucessão de corte/aterro em terço inferior de encosta íngreme. Presença de depósito de tálus. Risco remanescente de escorregamento planar solo/solo instalado em Dez/2010.

**Quantidade de casas em risco:** 26

**Quantidade de pessoas em risco:** 104

- Evacuação
- Remoção

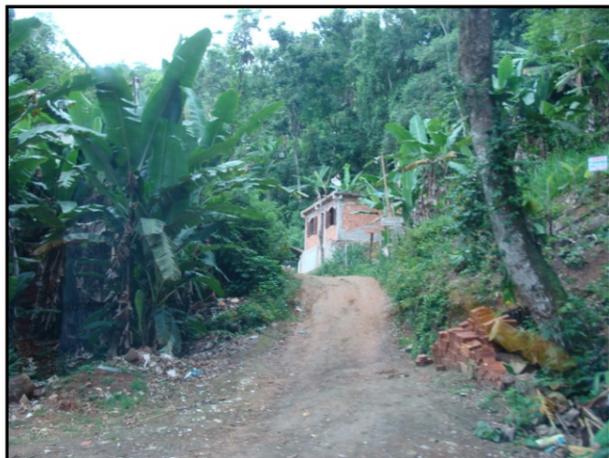
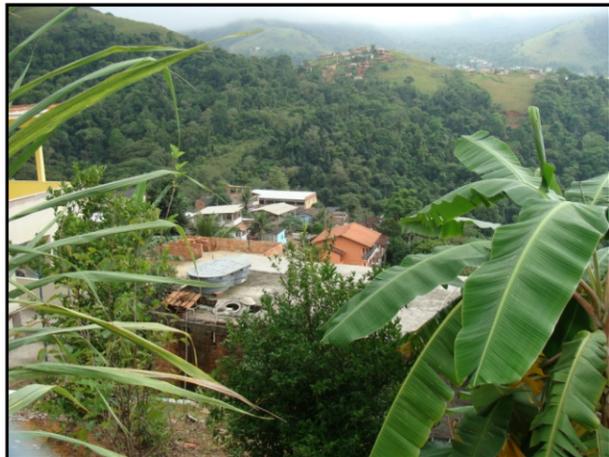
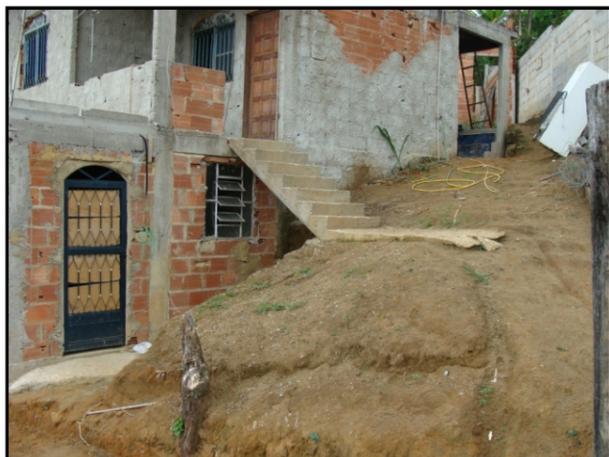
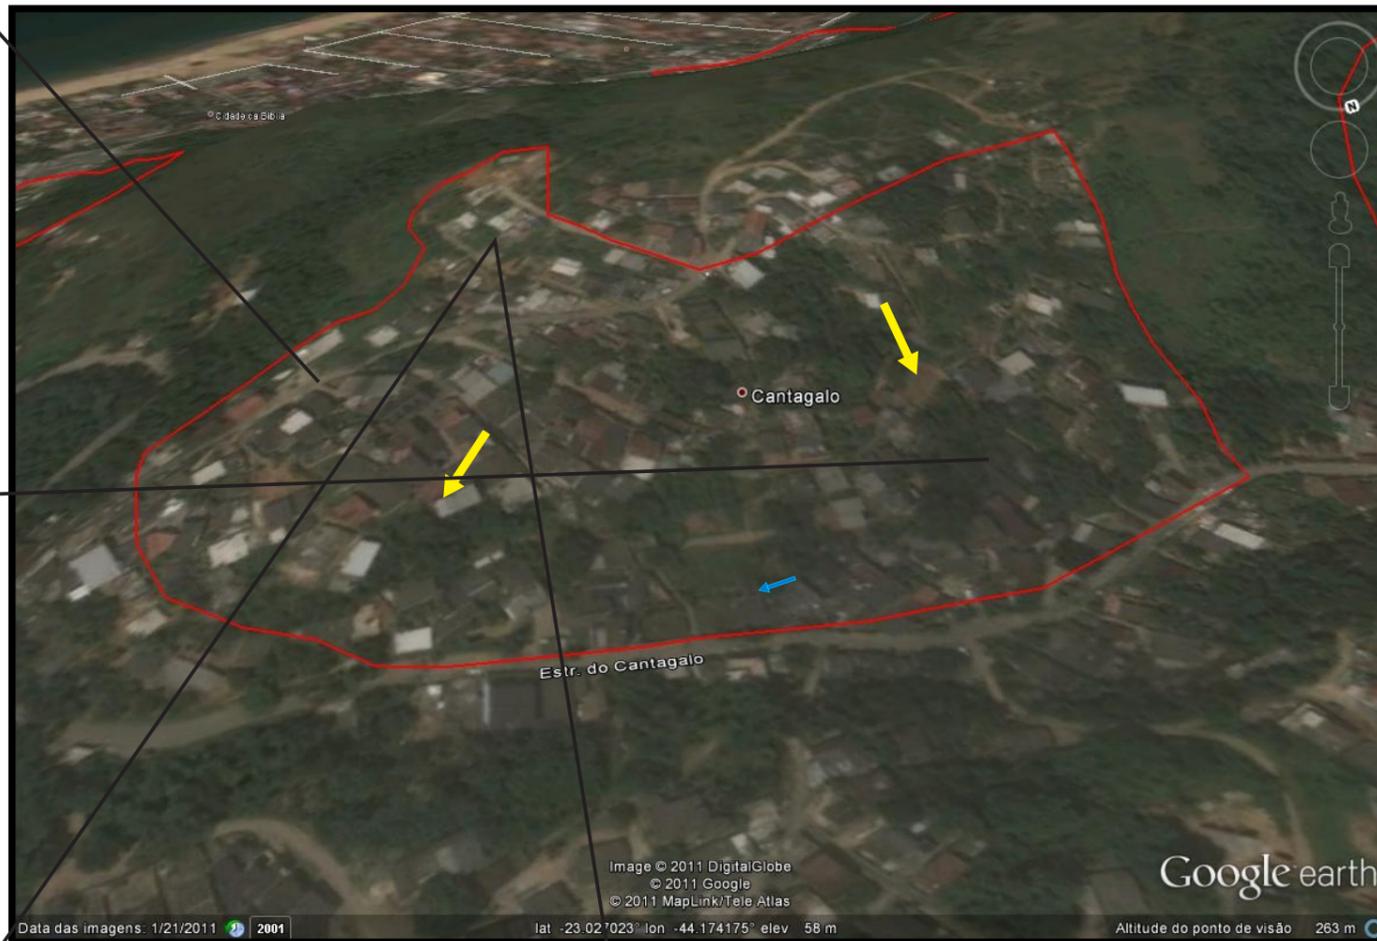
**Descrição:** Ocupação residencial com sucessão de corte/aterro em encosta íngreme com solo espesso e friável, com risco remanescente de escorregamento planar solo/solo.

**Quantidade de casas em risco:** 234

**Quantidade de pessoas em risco:** 936

- Evacuação
- Remoção

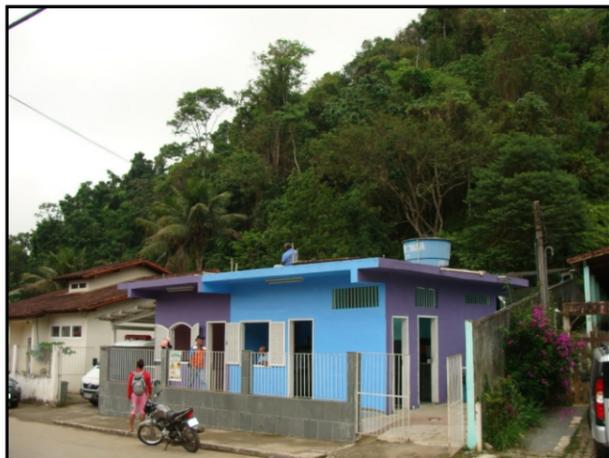
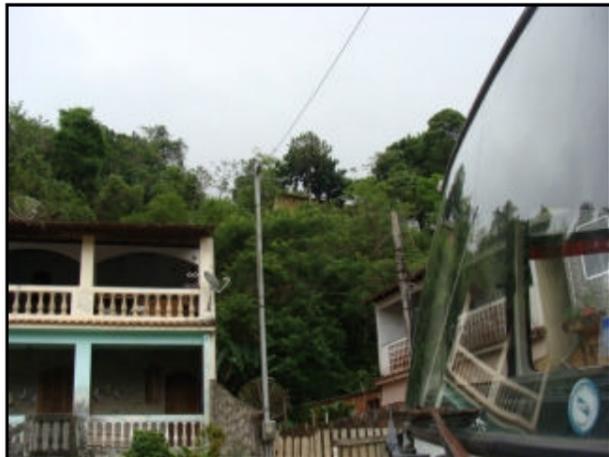
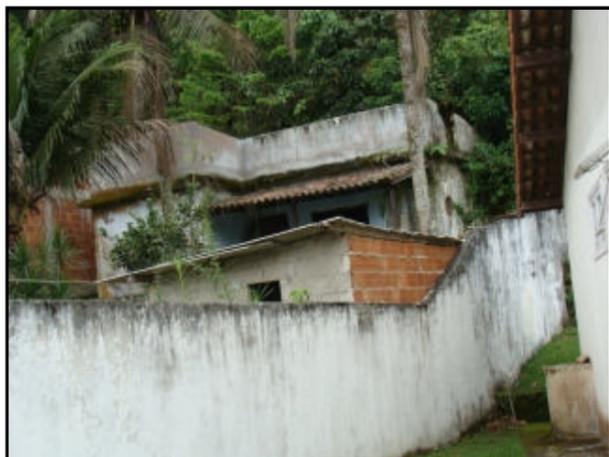
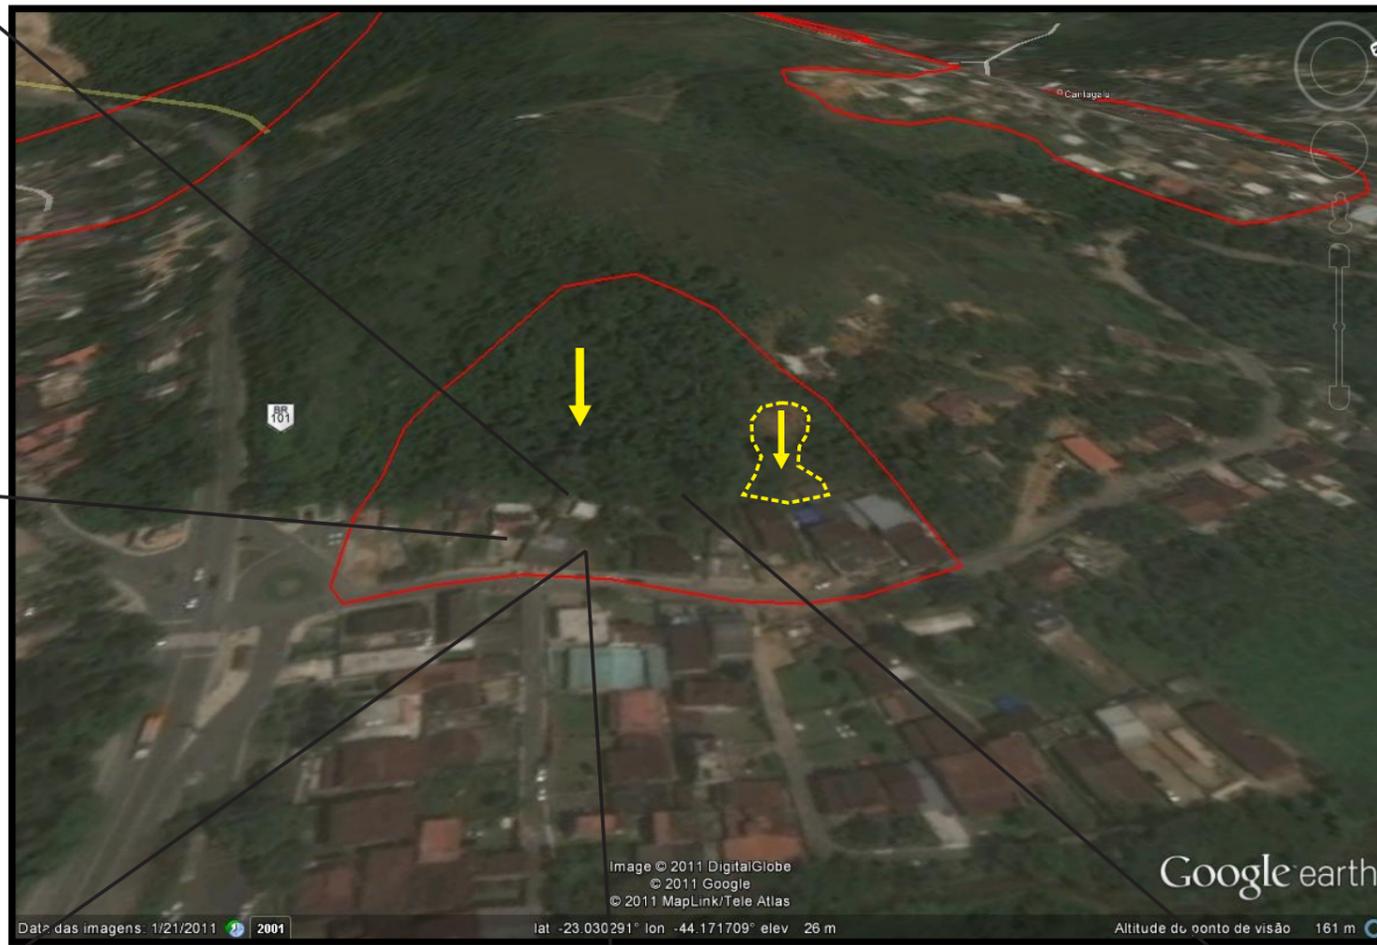
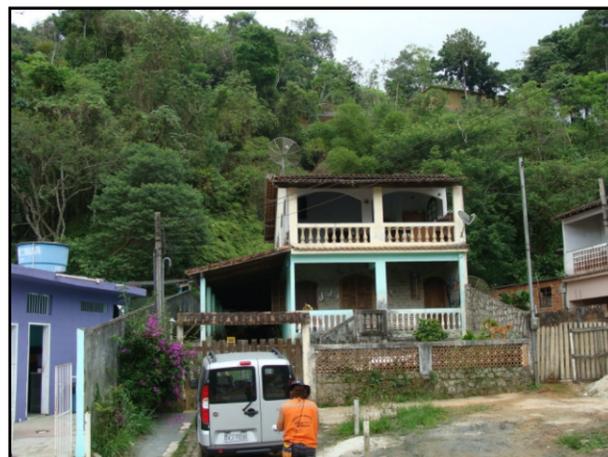
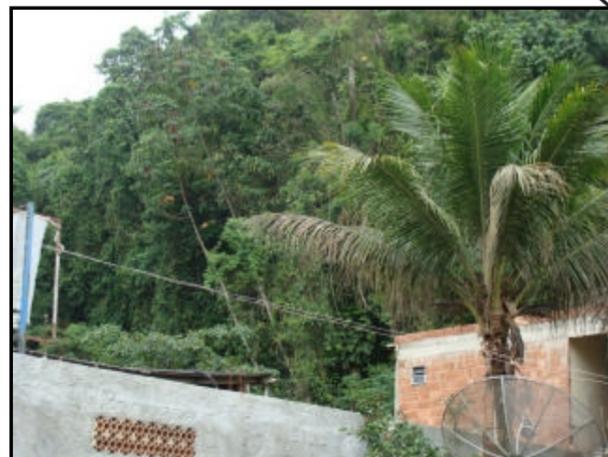
**Descrição:** Encosta íngreme com corte na base para edificação de residências. Presença de talude vertical, árvores inclinadas e risco remanescente de escorregamento planar ocorrido em 2010.

**Quantidade de casas em risco:** 9

**Quantidade de pessoas em risco:** 36

- Evacuação
