# AÇÃO EMERGENCIAL PARA RECONHECIMENTO DE ÁREAS DE ALTO E MUITO ALTO RISCO A MOVIMENTOS DE MASSAS E ENCHENTES

Angra dos Reis- RJ  
Dezembro/2011  
Setor RJ\_AR\_SR\_22\_CPRM  
Sapinhatura  
UTM 23 K 572016 E 7456167 N

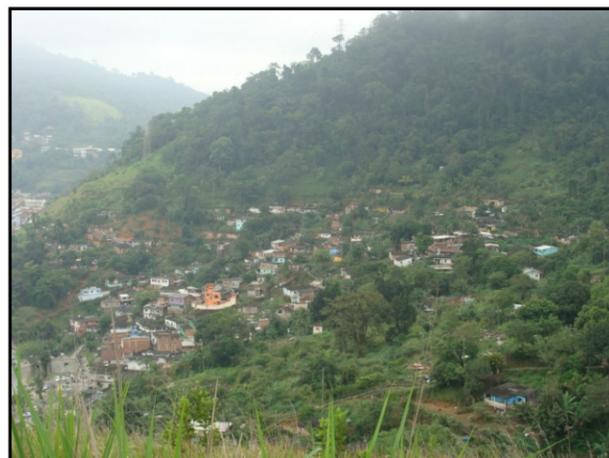
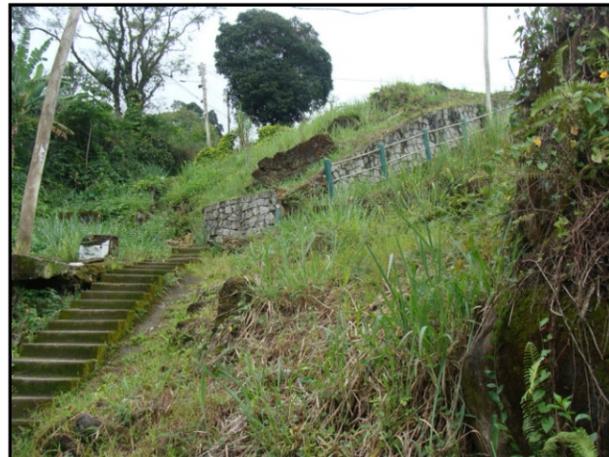
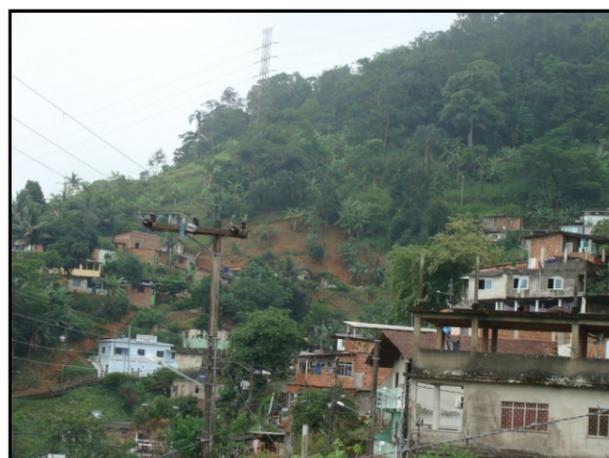
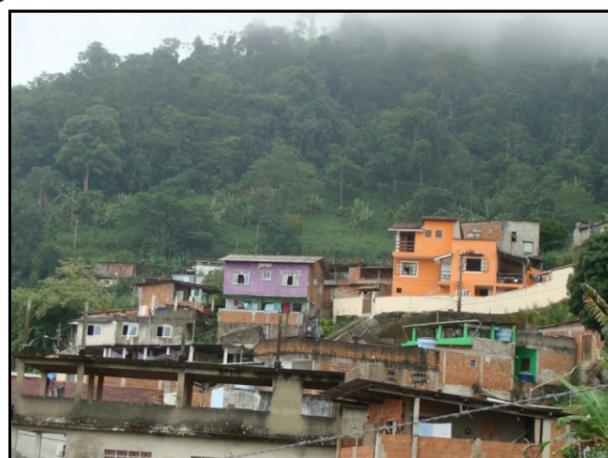
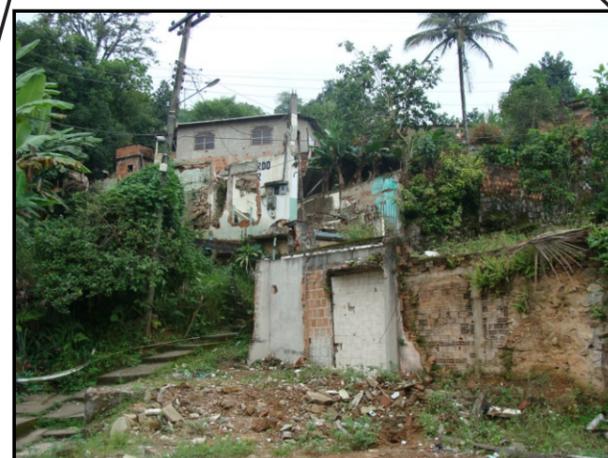
**Descrição:** Encosta montanhosa formada por depósito de talus densamente habitada, com ocupação desordenada, com rastejo instalado, com alta taxa de movimentação. Diversas casas demolidas e interditadas. Risco de dano em estruturas em razão do rastejo, escorregamento planar e rolamento de blocos.

- Evacuação
- Remoção

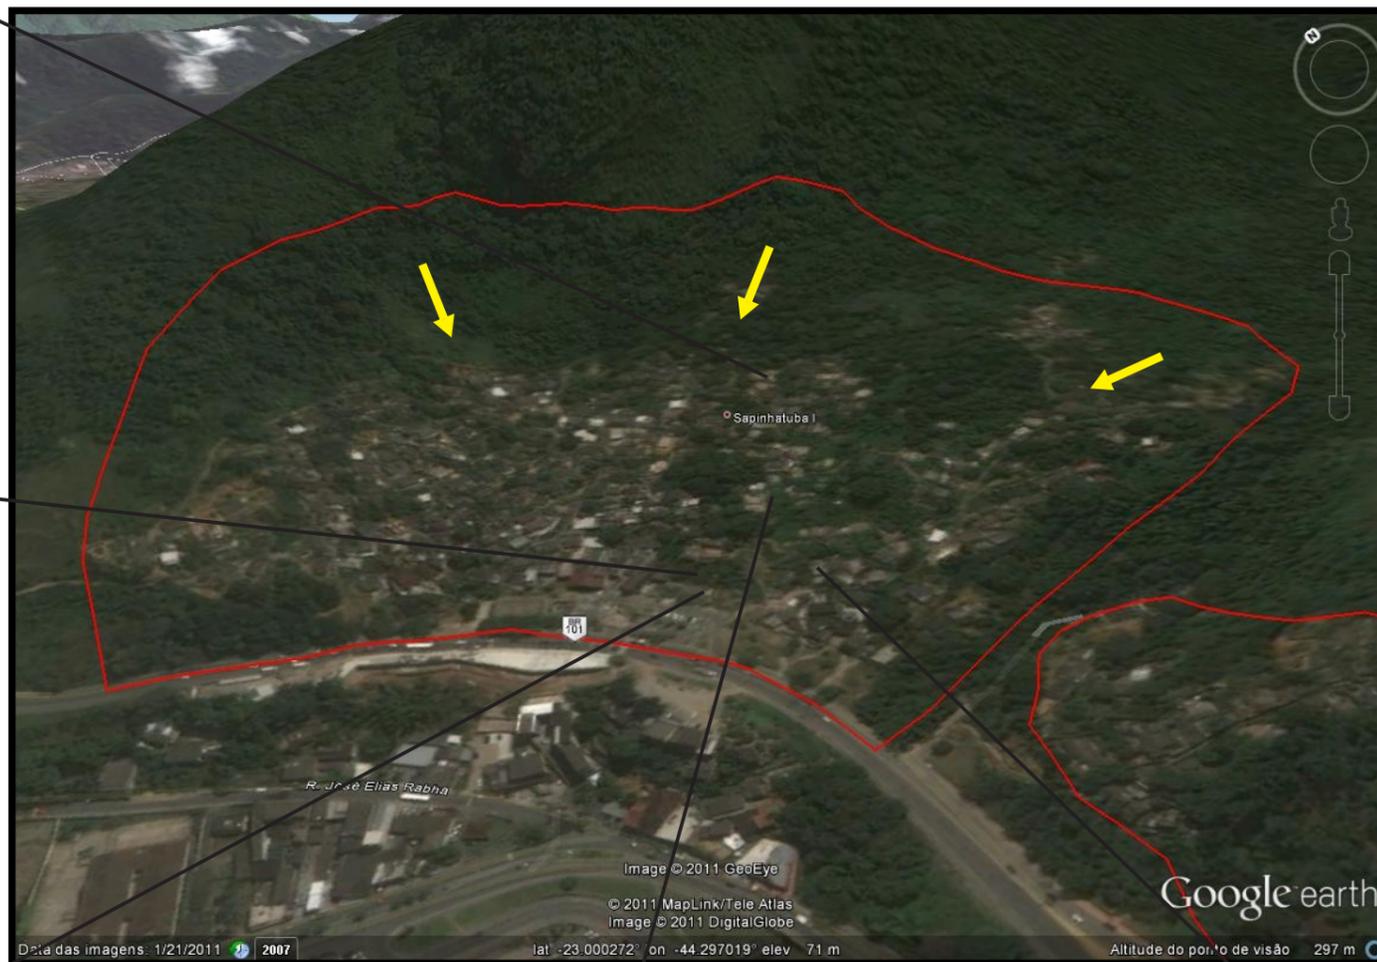
**Quantidade de casas em risco:** 526  
**Quantidade de pessoas em risco:** 2104

### Sugestões de medidas:
