AÇÃO EMERGENCIAL PARA RECONHECIMENTO DE ÁREAS DE ALTO E MUITO ALTO RISCO A MOVIMENTOS DE MASSAS E ENCHENTES

Angra dos Reis- RJ
Dezembro/2011
Setor RJ_AR_SR_23_CPRM
Marinas
UTM 23 K 572143 E 7455177 N

Angra dos Reis- RJ
Dezembro/2011
Setor RJ_AR_SR_24_CPRM
Marinas
UTM 23 K 571693 E 7454321 N

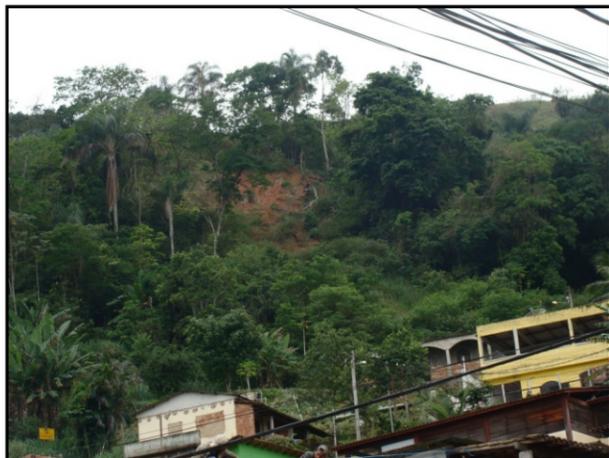
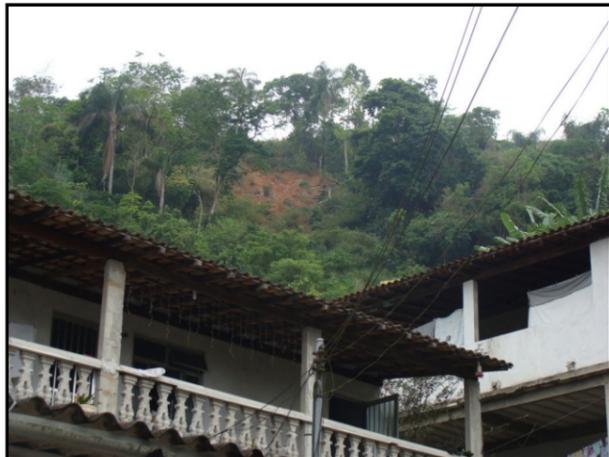
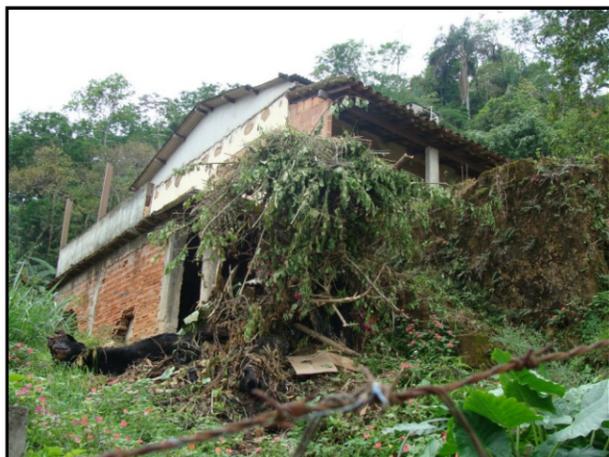
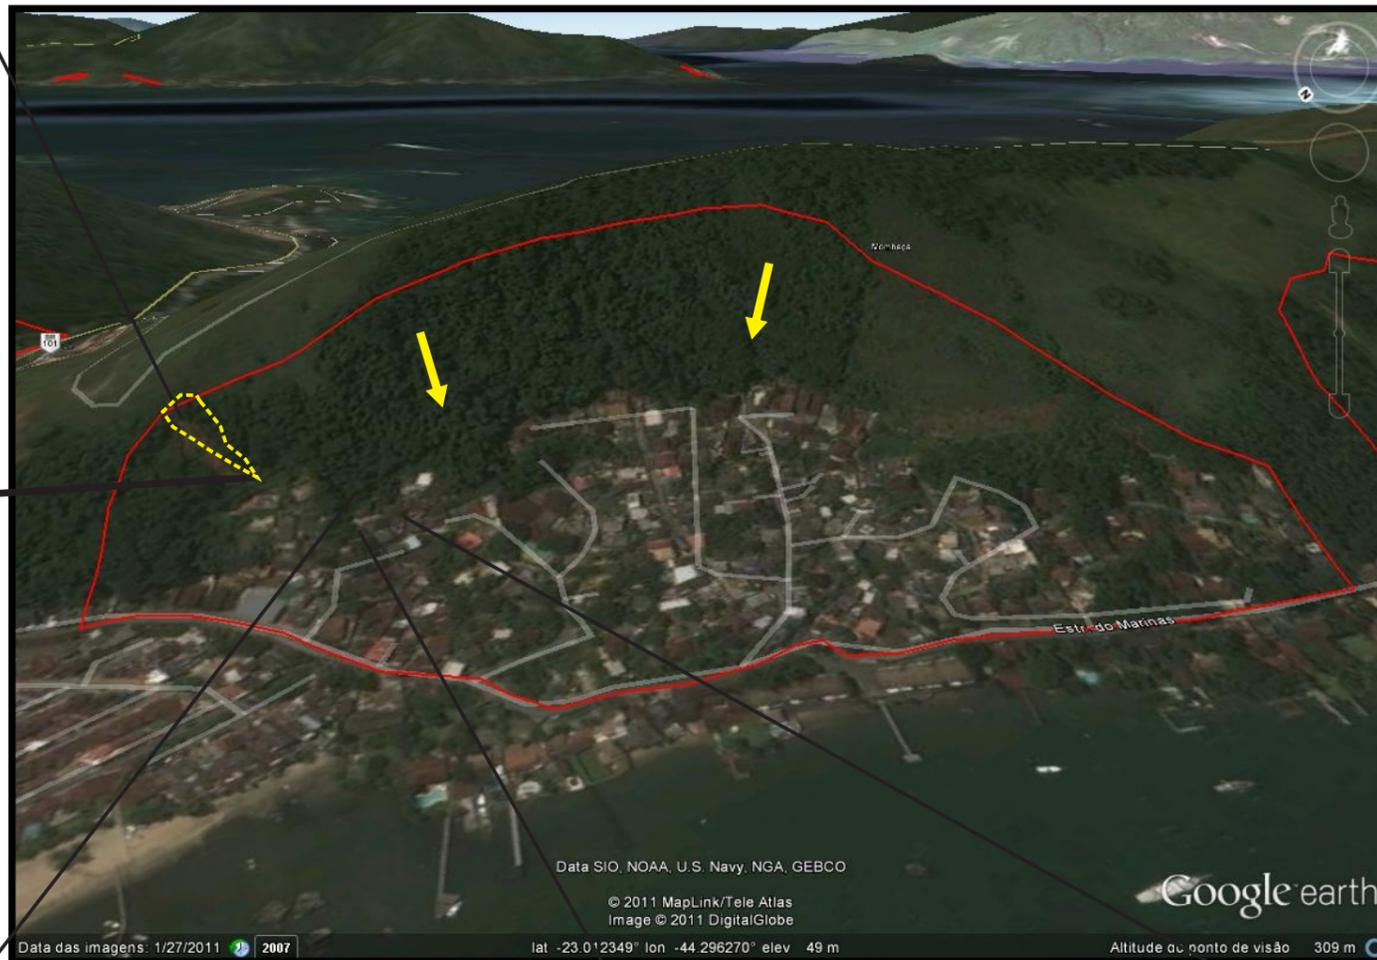
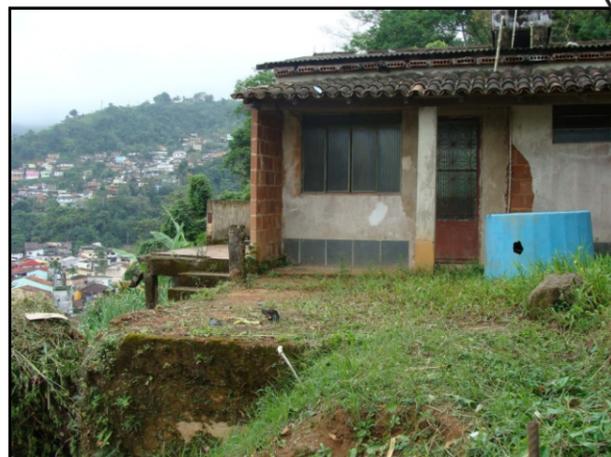
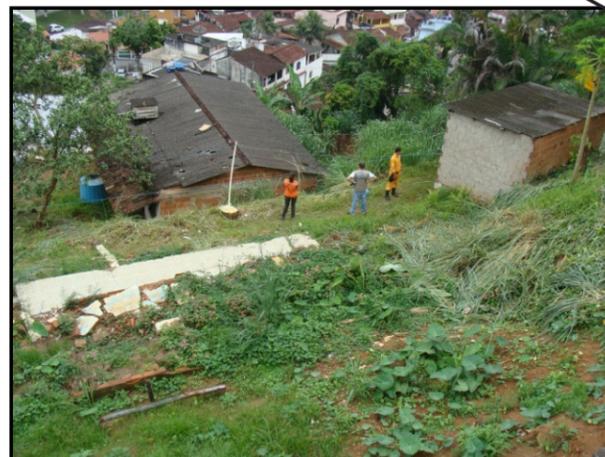
Descrição: Encosta montanhosa com cicatriz de escorregamento planar solo/solo. Evento danificou diversas casas. Risco de escorregamento planar e queda de blocos.

Quantidade de casas em risco: 309
Quantidade de pessoas em risco: 1236

Sugestões de medidas:

- Evacuação
- Remoção

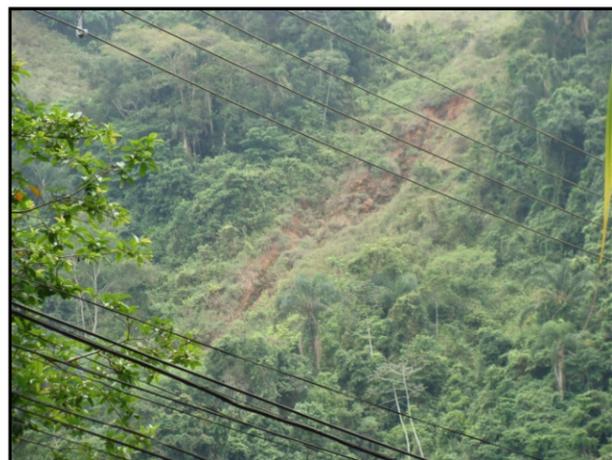
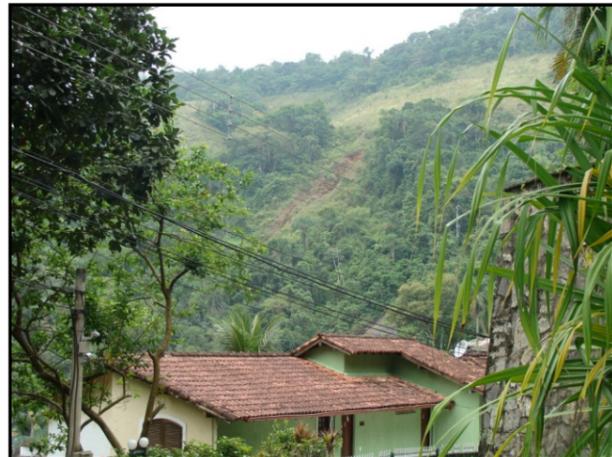
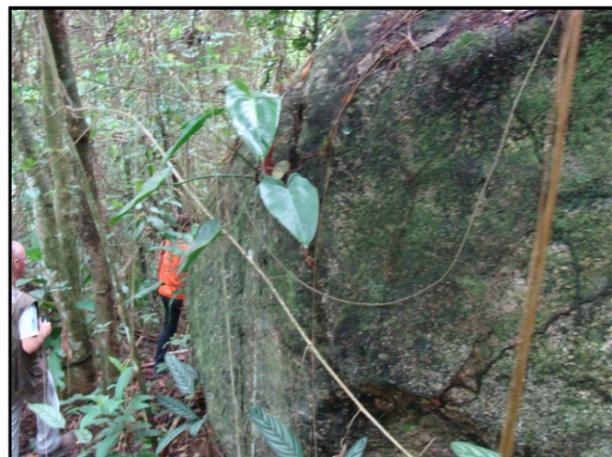
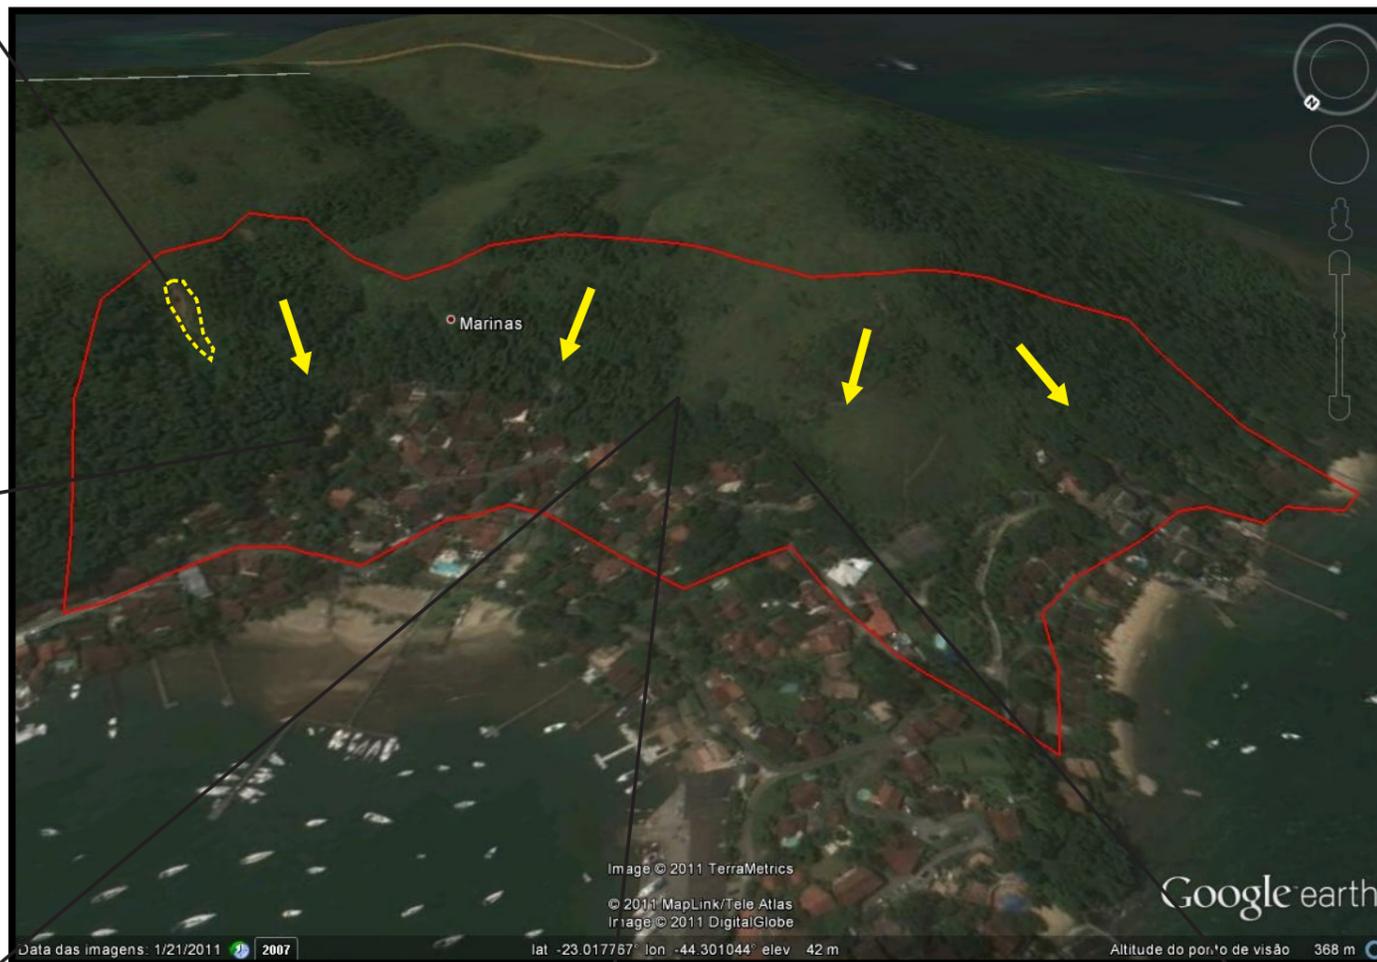
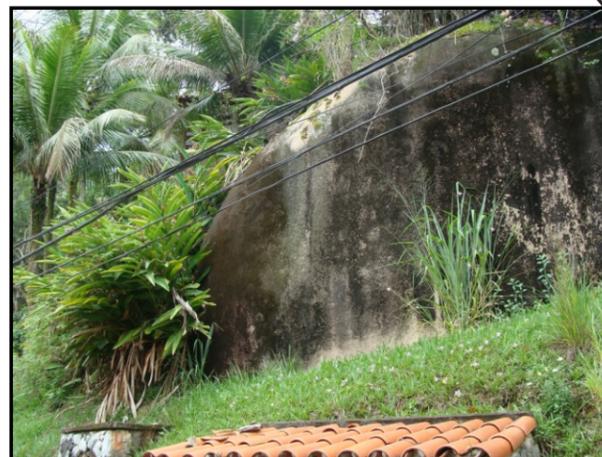
Descrição: Encosta montanhosa com depósito de talus e grande volume de blocos e matacões instáveis. Feições de movimentação de matacões com diâmetros superiores a 10m. Risco remanescente de escorregamento planar ocorrido em 2010.

Quantidade de casas em risco: 124
Quantidade de pessoas em risco: 496

Sugestões de medidas:

- Evacuação
- Monitoramento
