Angra dos Reis - Rio de Janeiro  
Dezembro 2011

Setor RJ-AR-SR-059

Pontal

Condomínio Angra Azul

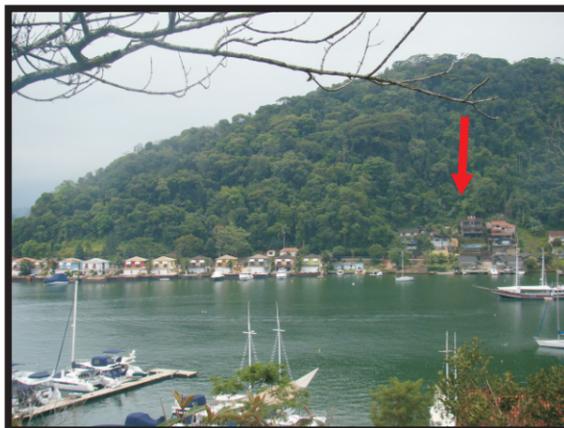
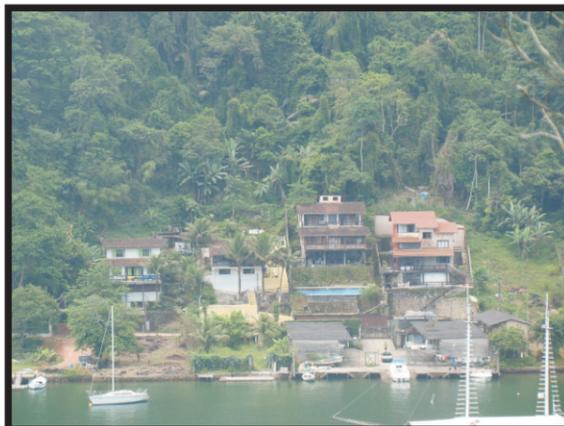
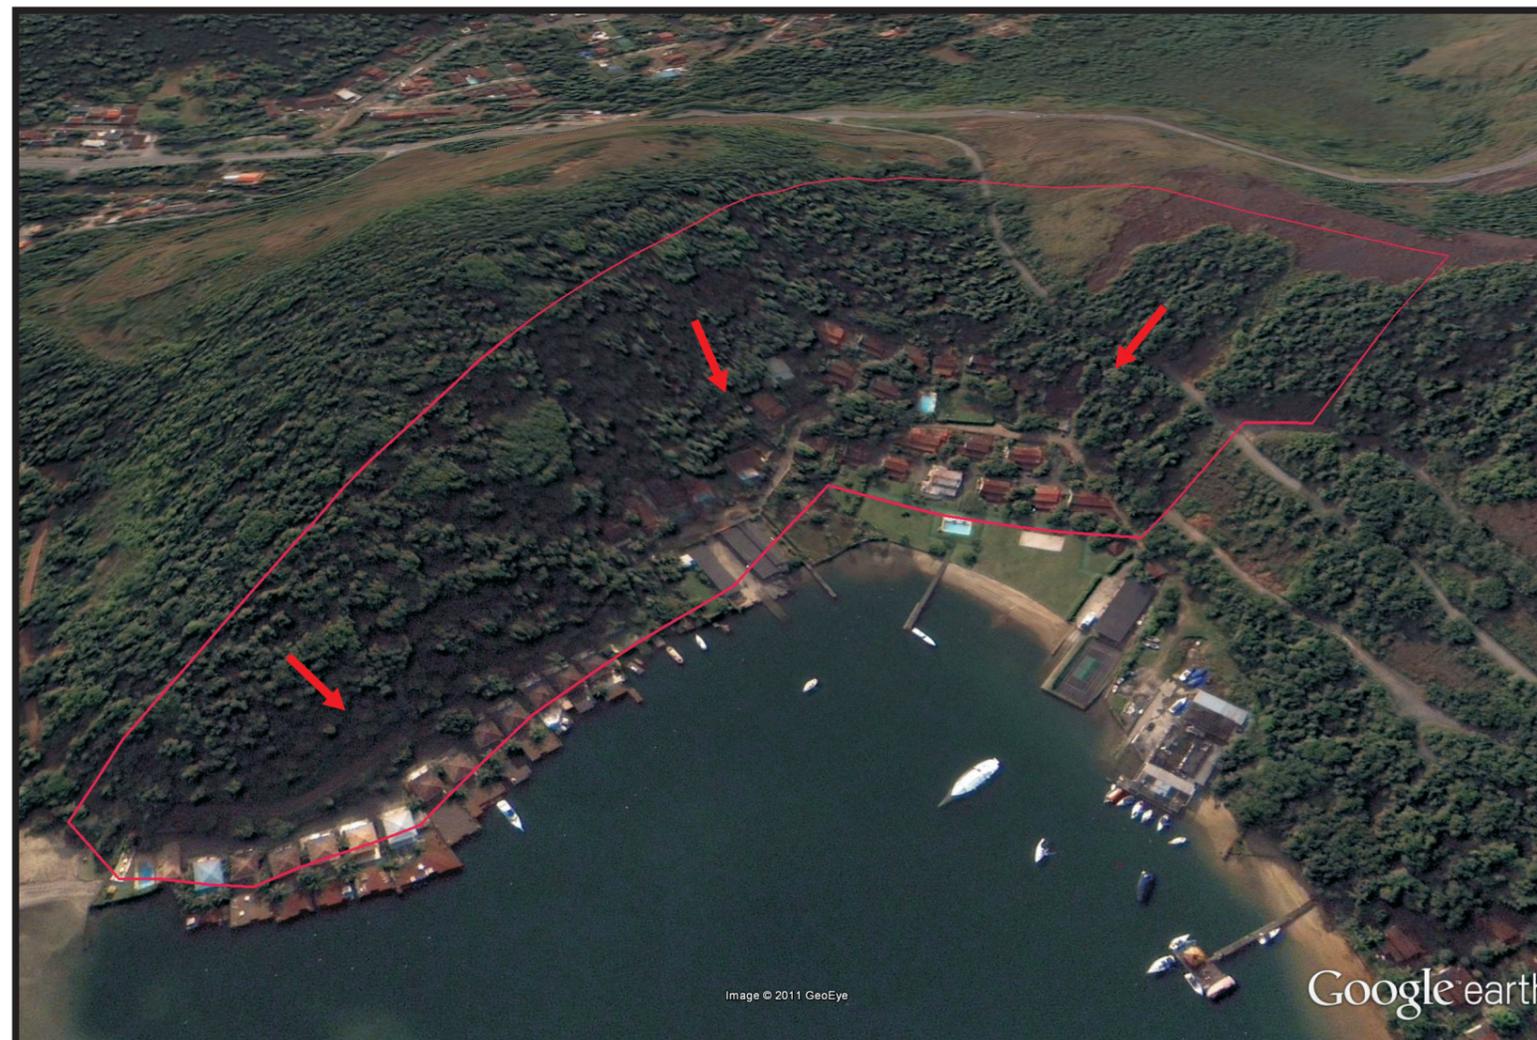
Encosta íngreme, vegetada, composta por solo raso sobre afloramento rochoso. Presença de moradias instaladas na base do talude natural, com risco de atingimento por deslizamentos planares de grande magnitude.

Apesar das moradias serem bem executadas, a altitude e a inclinação da encosta sugerem rompimento de material na linha de cumiada, implicando em possíveis deslizamentos planares com muita energia e potencial destruidor.

- Remoção das moradias dentro da área delimitada
- OU
- Obras de contenção (Drenagem de topo e muro de impacto)
