Angra dos Reis - Rio de Janeiro
Dezembro 2011

Setor RJ-AR-SR-075
Bairro Perequê
UTM 23k 549018 E / 7455881 S

Setor RJ-AR-SR-074
Bairro Perequê
UTM 23k 548092 E / 7455875 S

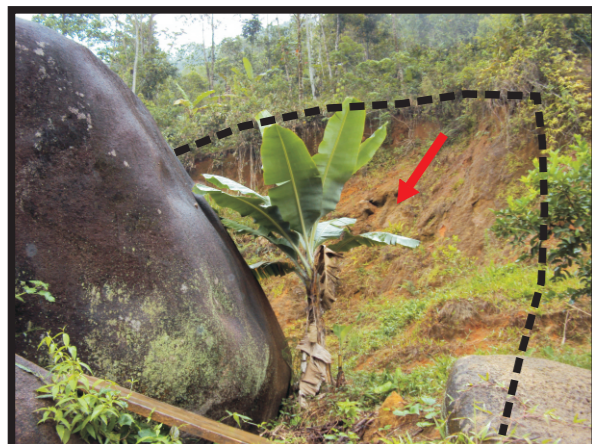
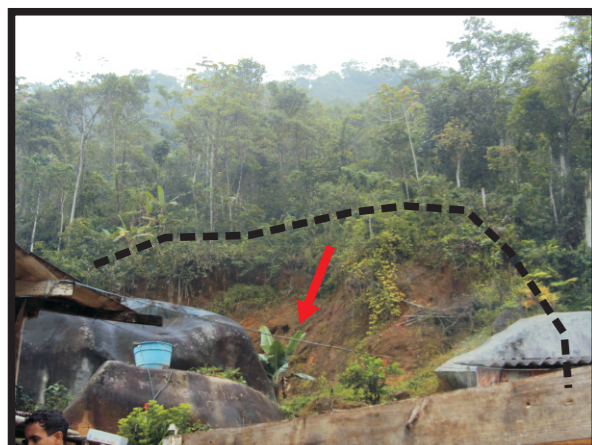
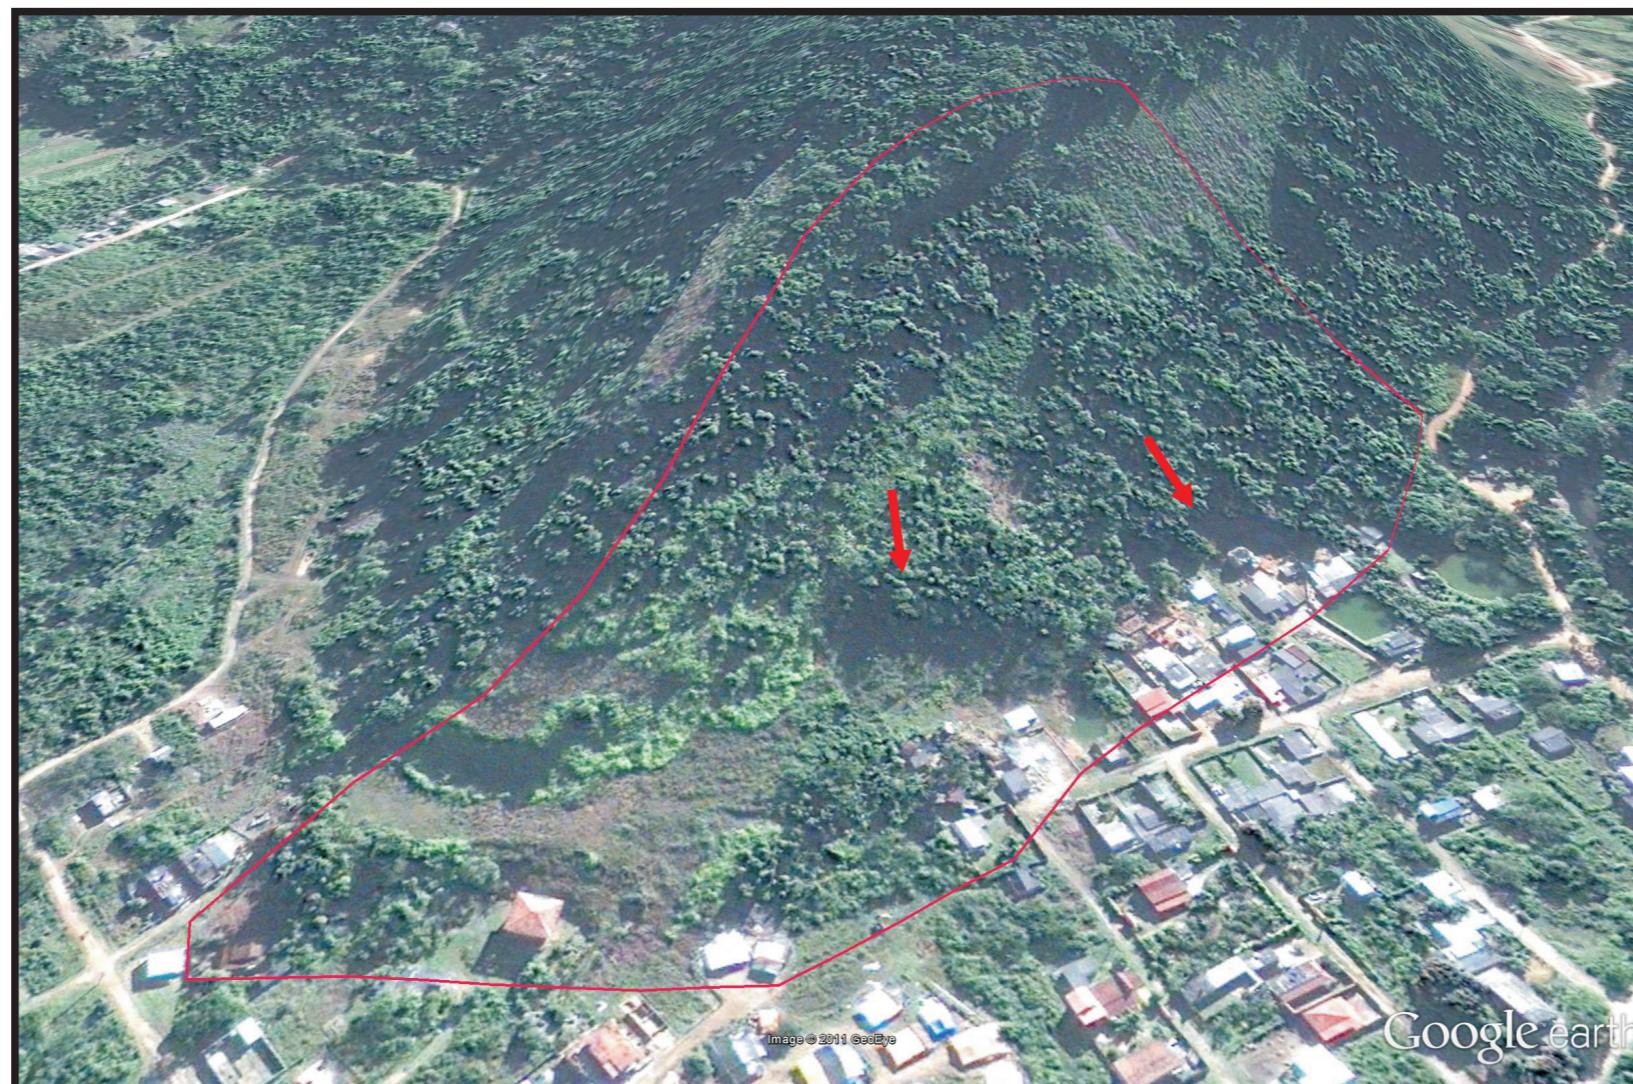
Encosta ocupada, principalmente por casas de alvenaria. Trata-se de um depósito de talus, ricos em grandes matacões, com matriz bastante argilosa.

Um matacão se movimentou, descendo pela encosta e atingindo uma moradia. Outros blocos encontram-se em situação instável e podem atingir outras residências, além do risco de deslizamentos planares.

Quantidade de imóveis em risco: Aprox. 30

Quantidade de pessoas em risco: Aprox. 120

- Remoção das moradias dentro da área delimitada

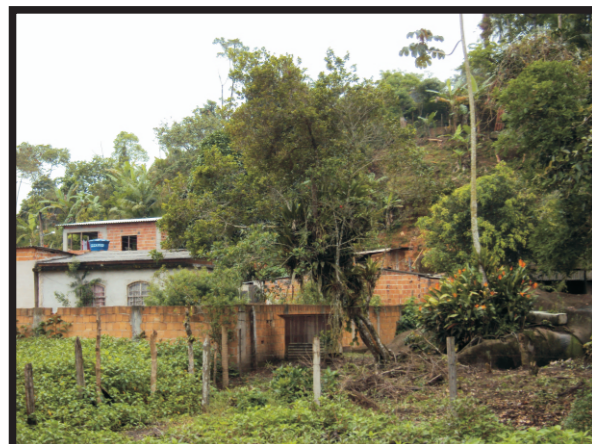
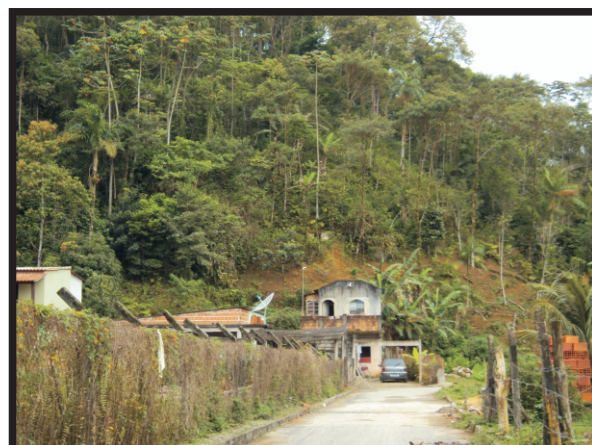
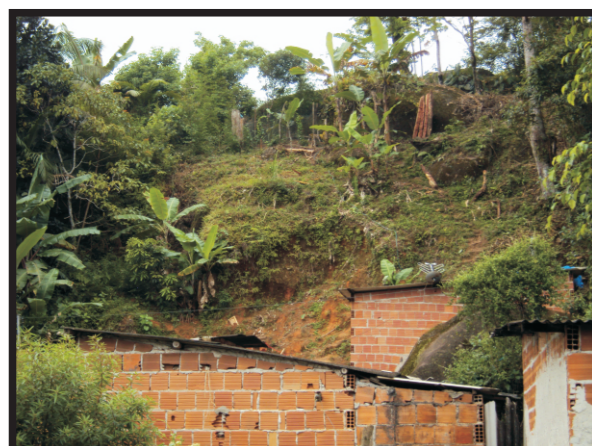
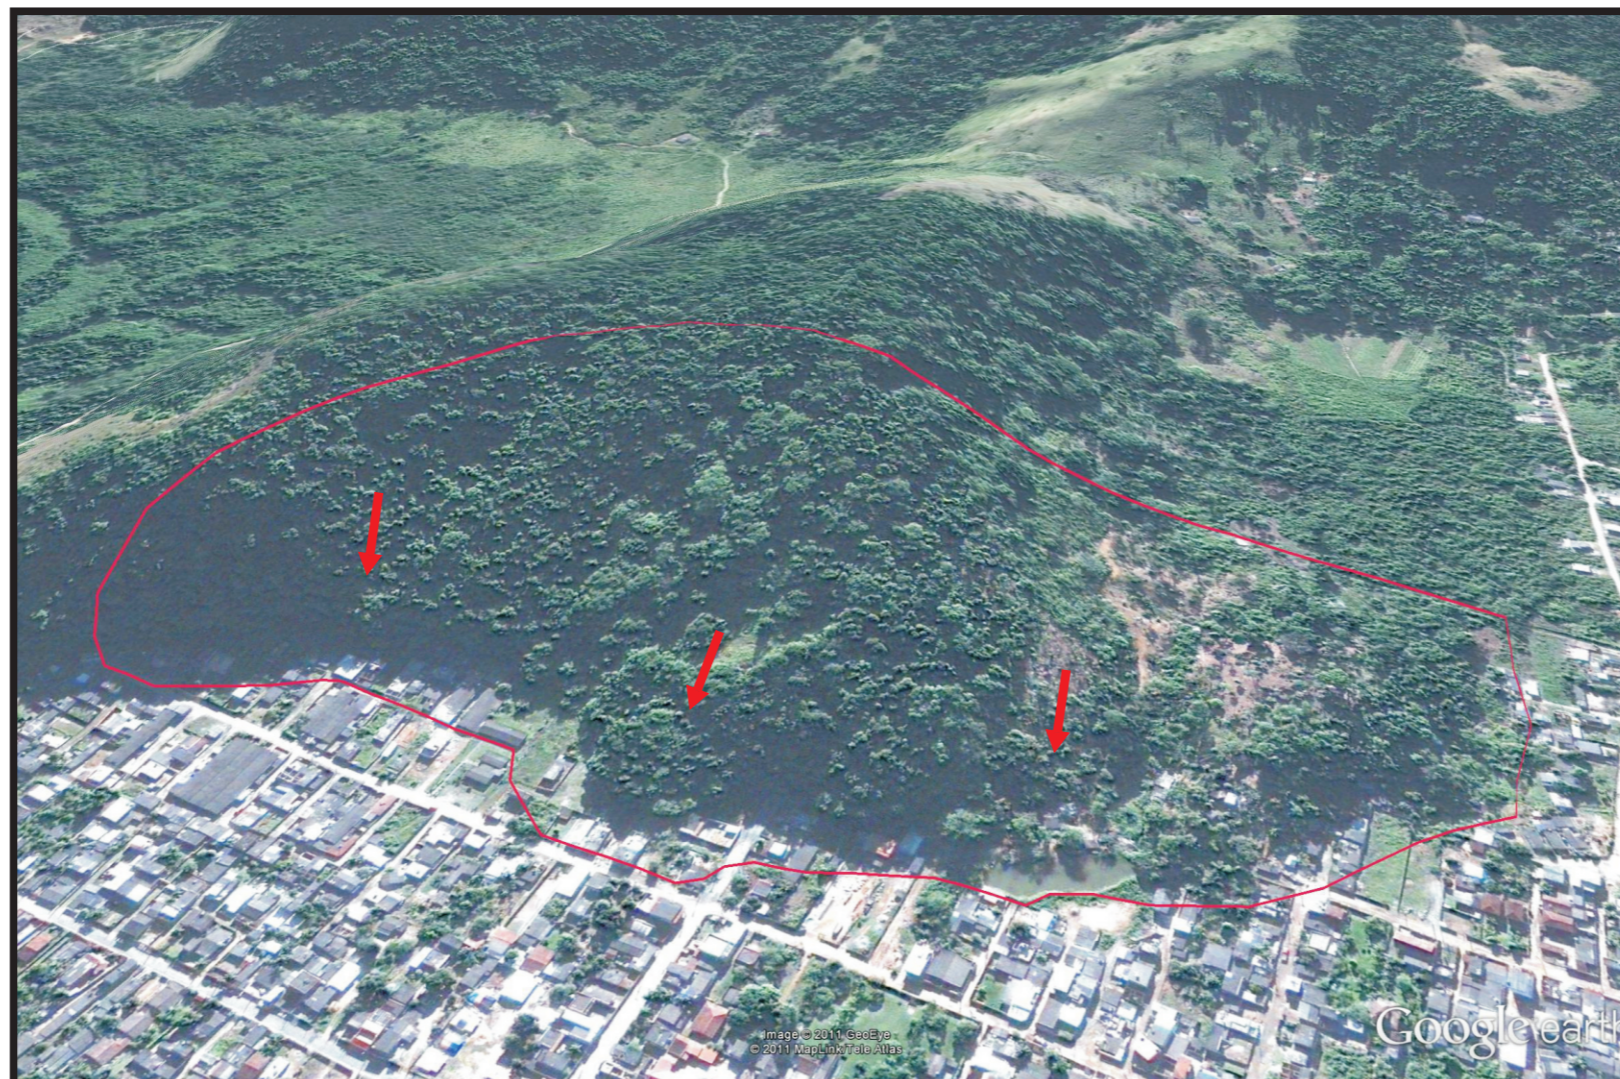
Encosta íngreme, vegetada, composta por depósito de tálus, rico em blocos. Presença de moradias instaladas na base do talude natural, com risco de atingimento por delizamentos planares e rolamento de blocos.

Já foram registrados deslizamentos de pequeno porte neste local.

Quantidade de imóveis em risco: Aprox. 11

Quantidade de pessoas em risco: Aprox. 44

- Remoção das moradias dentro da área delimitada
