APRESENTAÇÃO

Este Relatório Técnico apresenta as duas cartas geotécnicas que compõem o resultado da Cartografia Geotécnica de Aptidão Urbana, na escala 1:10.000 (CGU), de Angra dos Reis, desenvolvida pelo Núcleo de Análise e Diagnóstico de Escorregamentos do Serviço Geológico do Rio de Janeiro, o DRM-RJ. Elas substituem as “CGUs da PANGEA” entregues pelo DRM-RJ em Junho de 2014 e devem constituir, a partir de sua divulgação, as “CGUs do DRM”.

Trata-se da Carta Geológico-Geotécnica Específica sobre Escorregamentos de Angra dos Reis (CGUi) e da Carta Geotécnica de Aptidão Urbana Específica quanto ao Potencial de Ocorrência de Escorregamentos (CGUf) de Angra dos Reis. Elas derivam da complementação e da retificação das “CGUs da PANGEA”, e, respectivamente, diagnosticam a distribuição, a tipologia e as causas dos escorregamentos, e definem o potencial de ocorrência de escorregamentos que podem afetar o município no futuro.

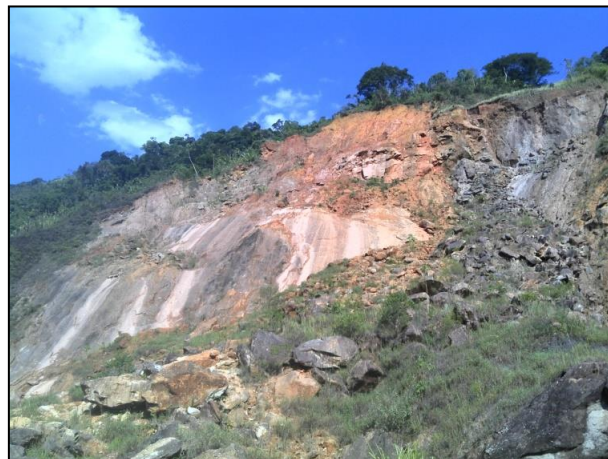
(2) As seções de encostas constituídas por depósitos de tálus (Unidade TA) são domínios com potencial crítico de ocorrência de escorregamentos, independentemente das suas feições geométricas, se côncavas ou convexas. O potencial de ocorrência de escorregamentos dos domínios de tálus (TA) é o mais elevado em relação aos demais domínios.

Figura 3: Imagem ilustrativa da unidade zonas depósito de tálus (Unidade TA).

(6) Depósitos de Tálus (TA): correspondem a solos transportados compostos por blocos rochosos de dimensões e formas variadas, envoltos em matriz coluvial, dispostos, de forma caótica, nas bases das encostas mais íngremes, onde estão associados a deslizamentos de solo e à queda de blocos, e/ou ocupando linhas de drenagem, nas quais podem deslizar ou se

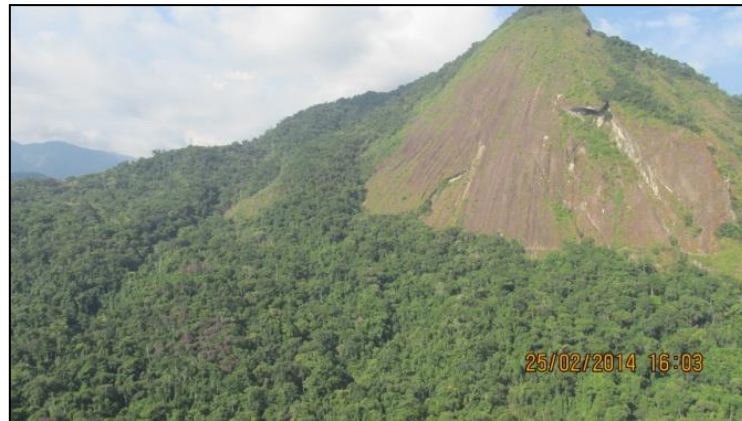
(3) As seções de encostas constituídas por afloramentos rochosos (Unidade AF) são domínios com potencial crítico de ocorrência de quedas de lascas quando correspondem a áreas de pedreiras desativadas ou quando a declividade dos terrenos é $> 30^\circ$ com curvatura convexa e são identificadas cicatrizes de escorregamentos recentes e/ou densidade elevada de cortes executados. Quando o ocorrem em setores com rede de drenagem e arruamento adequado esse potencial de ocorrência de escorregamentos com quedas de lascas é classificado como muito alto. Quando, entretanto, as encostas têm declividade $< 30^\circ$, o potencial é moderado. O potencial inferior dos domínios de afloramentos rochosos AF em relação aos domínios de

depósitos de corrida de massa (CDM) e de tálus (TA) se deve ao alcance menor dos processos que neles ocorrem, em geral da ordem de 20m;

Figura 4: Imagem ilustrativa da unidade afloramentos rochosos (Unidade AF).

(1) Afloramentos Rochosos (AF): correspondem às exposições rochosas contínuas nas encostas de morros e serras, típicas de trechos pouco fraturados dos maciços rochosos aflorantes, ou, subordinadamente, a faces escarpadas muito fraturadas de pedreiras de brita desativadas. Como os litotipos exercem pouca influencia na distribuição e na tipologia dos escorregamentos, ou os controla muito menos do que o grau de alteração e o grau de fraturamento dos maciços, não há necessidade de citação do tipo de rocha em cada afloramento. Ocupam 7,25km² da área de encostas, e estão associados a quedas e deslizamentos de lascas em domínios “naturais”; e, subordinadamente a quedas de blocos rochosos em pedreiras devido ao seu maior grau de fraturamento;

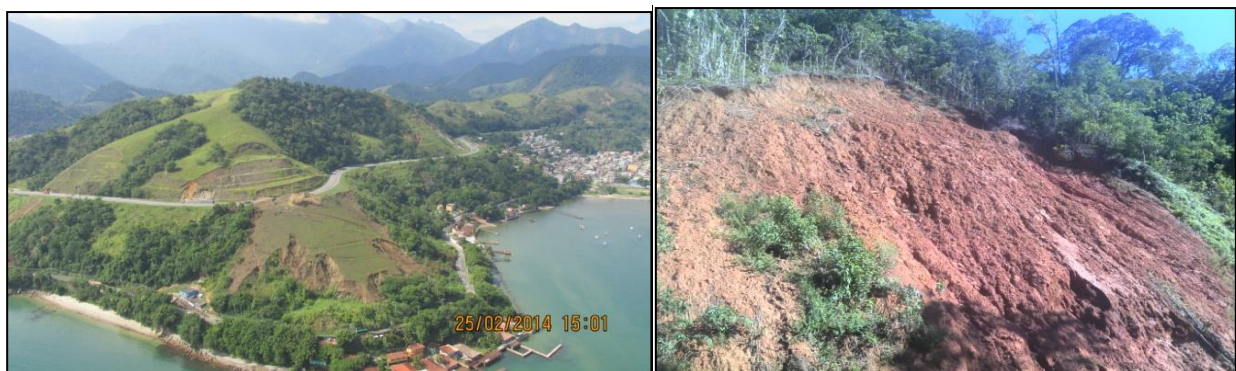
(4) As seções de encostas constituídas por solos residuais espessos (Unidade SR) são domínios com baixo potencial de ocorrência de escorregamentos porque a resistência ao cisalhamento destes solos é muito alta e eles geralmente estão presentes em terrenos com declividade $< 30^\circ$. Quando, entretanto, a declividade é $> 30^\circ$ e as encostas exibem cicatrizes de escorregamentos recentes, correspondem a áreas de saibreiras desativadas ou contam com uma elevada densidade de cortes ou pontos de lançamento das águas pluviais, todo o entorno tem um potencial alto de ocorrência de escorregamentos. Quando tais evidências não existem seu potencial torna-se moderado. Este potencial alto de ocorrência de escorregamento sem condições indutoras, contudo e ainda, é menor que o potencial alto dos domínios de tálus (TA), em função dos alcances menores dos deslizamentos de solo (nos domínios SR) quando comparados aos deslizamentos de blocos (em domínios TA), embora a capacidade de destruição seja menor;

Figura 5: Imagens ilustrativas da unidade solos residuais espessos (Unidade SR)

(4) Solos Residuais Espessos (SR): correspondem aos perfis de solo com espessura superior a 2.0m, que ocupam 191,94km² da área das encostas e estão associados a deslizamentos em cortes executados em encostas. Em geral, os movimentos se iniciam como erosões superficiais, e, com a mudança brusca de forma nos períodos de chuva forte, evoluem para deslizamentos de alcance variável;

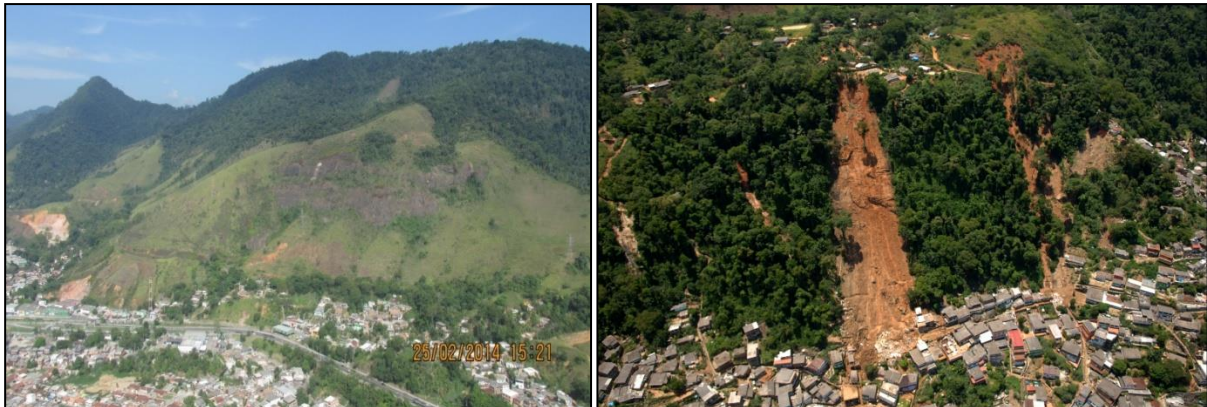
(5) As seções de encostas constituídas por solos residuais rasos, dispostos sobre rocha (Unidade S/R) são domínios com alto potencial de ocorrência de escorregamentos quando a declividade dos terrenos é $> 30^\circ$ em perfil côncavo, porque são solos que saturam rapidamente em períodos de chuva intensa e se propagam facilmente, sob a forma de corridas de lama ou terra, por alcances de até 40m. Quando o perfil é convexo, entretanto, o potencial de ocorrência de escorregamentos é moderado e quando a declividade dos terrenos é $< 30^\circ$, o potencial de ocorrência de escorregamentos é baixo.

Figura 6: Imagem ilustrativa da unidade solos residuais rasos, dispostos sobre rocha (Unidade S/R). A imagem da direita mostra o escorregamento no morro da carioca em 2010.

(3) Solos Rasos Sobre Rocha (S/R): correspondem a solos residuais com espessura da ordem de 0-2.0m, dispostos diretamente sobre a rocha sub-aflorante, e distribuídas por entre afloramentos rochosos e blocos residuais isolados *in situ*, ou depósitos de tálus. Distribuem-se por 278,06km² de encostas naturais com grande amplitude, declividade $> 30^\circ$ e, principalmente, logo a jusante da transição do topo para a encosta propriamente dita. Independentemente da sua gênese, estas capas respondem rapidamente às chuvas horárias intensas, via elevação de poro-pressão no contato solo-rocha, provocando deslizamentos rápidos que se transformam em corridas de solo com alcance de 70m e com capacidade para descalçar os blocos rochosos adjacentes;

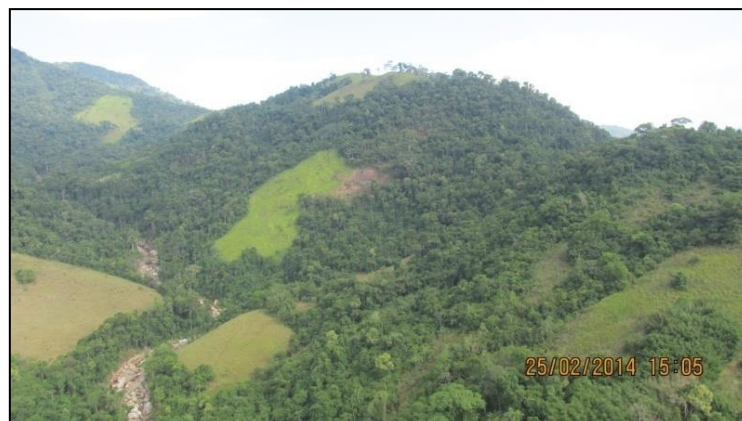
(6) Os trechos de encostas constituídas por depósitos de corrida de massa (Unidade CMD), independentemente das suas feições geométricas, se côncavas ou convexas, ou das suas classes de declividade, são domínios com potencial extremamente alto de recorrência de escorregamentos, principalmente quando envolvem grandes volumes de detritos, os *debris flows* têm extenso raio de alcance, mesmo em áreas planas, e grande capacidade de destruição. Apesar de ocuparem apenas 7,19Km² da área total de Angra dos Reis, todas as áreas do município que apresentam vales encaixados estão sujeitas à ocorrência do fenômeno (Figura 7)

Figura 7: Imagem ilustrativa da unidade depósito de corrida de massa (Unidade CMD)

(5) Depósitos de Corrida de Massa (CMD): correspondem a grandes volumes de solo, blocos e detritos transportados ao longo de drenagens. As corridas de massa são fenômenos comuns em regiões de fundo de vale, possuem uma dinâmica híbrida regida pela mecânica das rochas e solos, alcançam velocidades médias a altas, e, conseqüentemente, apresentam grande raio de alcance mesmo em áreas planas. Os depósitos de corrida de massa ocupam 7,19Km² das áreas de vales encaixados.
