BOLETIM DE VIGILÂNCIA EM SAÚDE NOS DESASTRES

Ano I Número 8 – Agosto/2019

Por que o Desastre Tecnológico em Goiânia ainda é importante?

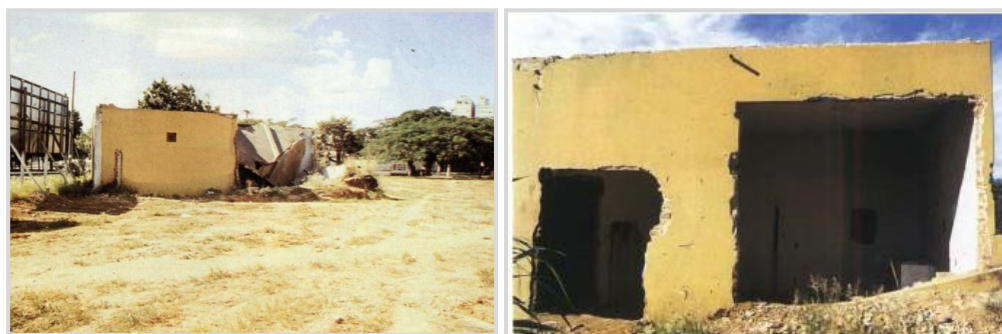
Instituto Goiano de Radioterapia em abandono.
Foto: The Radiological Accident in Goiania, IAEA.

No final do ano de 1985 uma clínica de radioterapia foi desativada deixando para trás um aparelho de teleterapia que utilizava Césio 137, com uma fonte atividade de 50,9 TBq (1.375 Ci), sem notificar as autoridades responsáveis pelo controle e licenciamento do uso do equipamento. As antigas instalações foram ao longo do tempo sendo parcialmente demolidas.

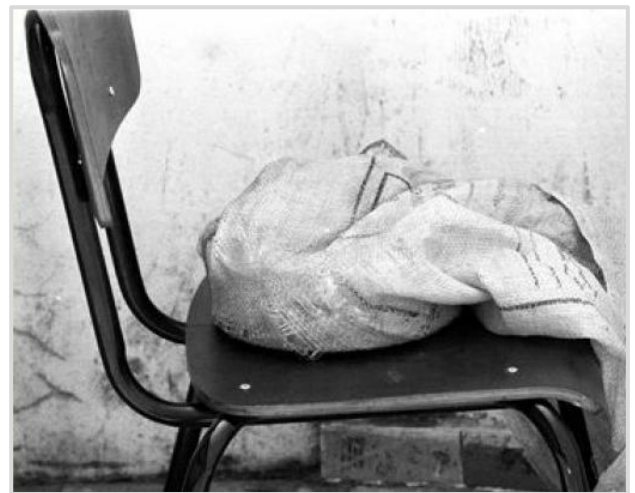
Bolsa com a fonte.
Foto: GREENPEACE/Via HUBPAGES.

Em 28/09 uma das pessoas envolvidas com as famílias dos indivíduos expostos está convencida que aquele “objeto” estava provocando doenças. Ela, junto com um amigo, leva o remanescente da fonte em um ônibus para a **Vigilância Sanitária**. A bolsa com a fonte é colocada na mesa do médico que a leva pra área externa da unidade de atendimento. **Um médico desconfia de exposição a RI e contata um físico, seu amigo, no dia seguinte.**
