Perigo à rolamento de blocos e deslizamento planar

ATENDIMENTO EMERGENCIAL EM ANGRA DOS REIS

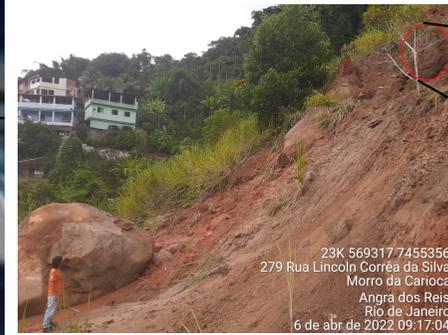
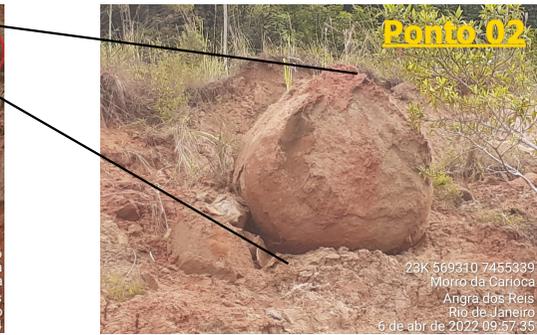
Em vistoria no dia 06 de abril de 2022 notou-se um ponto de avaria estrutural no muro de gabião situado na Rua Lincoln Corrêa da Silva, Morro da Carioca. No ponto em questão o muro de gabião de cerca de 130 metros de comprimento é marcado por um processo de embarrigamento na base alinhado a uma perda de prumo ao topo (talude 01 - ponto 01).

O talude 02 tem uma composição formada por um horizonte de solo residual associado a matacões subarredondados à arredondados. Este talude apresenta um terreno em grande instabilidade associado ao descalçamento de um bloco arredondado na parte alta do talude e ainda abertura de junta em processo de esfoliação esférica (ponto 03 - A) e degraus de abatimento (ponto 03 - B). Os taludes 03 e 04 são formados por um solo residual mais homogêneo e sem indícios de instabilidade marcantes (ponto 04).
