**Setorização de Risco**

**Condomínio Praia do Jardim - Sapinhatuba**

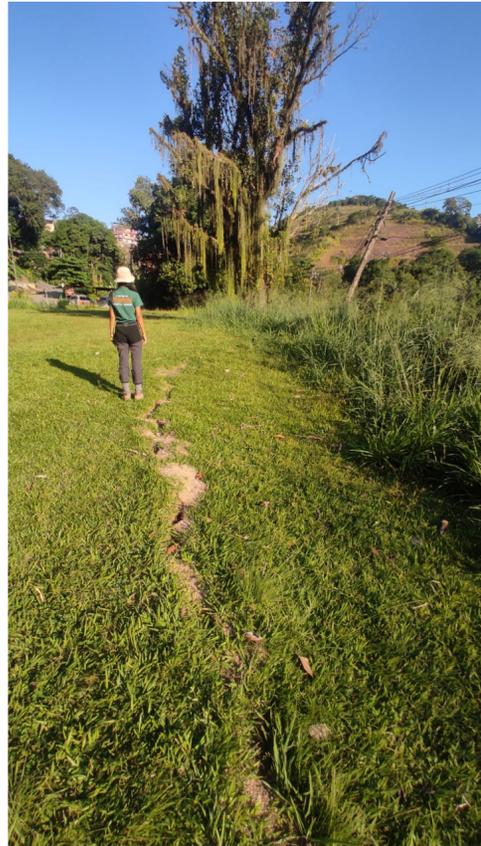
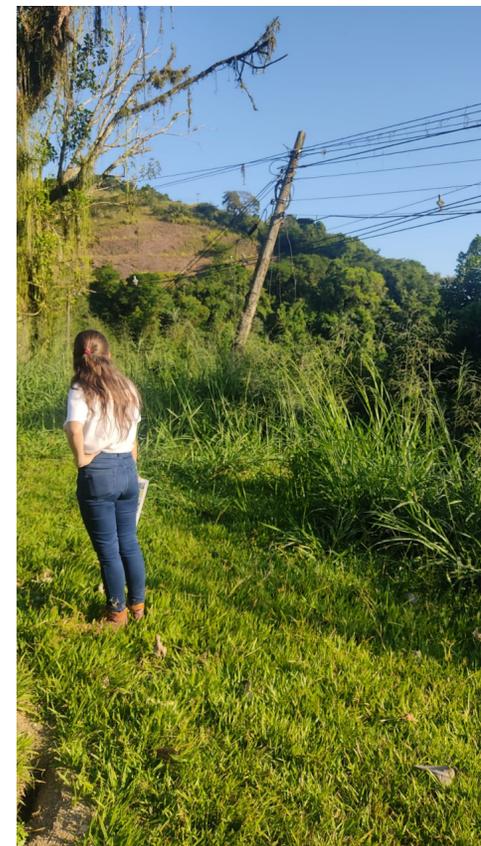
**R4** - A área delimitada nesse setor apresenta condicionantes geológico-geotécnicos indicativos de um processo ativo de movimentação de massa. No topo da encosta a montante do condomínio Praia do Jardim, em um campo de futebol ao lado da Rodovia BR 101, foram observadas trincas com até 15 cm de abertura percorrendo cerca de 25 m e em processo de evolução, formando um degrau de abatimento com rejeito centimétrico. Foi possível observar um poste e árvores inclinadas na direção do movimento. A evolução da abertura e extensão das trincas e do abatimento do terreno evidenciam o processo ativo de movimentação da encosta. Além disso, as edificações do condomínio estão localizadas em um vale em um local de confluência de drenagens. Atenta-se que o terreno onde estão presentes as trincas está na direção de uma drenagem ativa que desce da encosta a montante da Rodovia BR 101 e pode contribuir para o saturamento do terreno. Destaca-se que as edificações enquadradas nesse setor estão em uma configuração preferencial para o direcionamento do material com a evolução do processo de movimentação da encosta.

**R3** - As edificações na área enquadrada no polígono apresentam características que configuram alto risco de escorregamento por estarem localizadas a jusante da mesma encosta em que foram observadas as evidências de instabilidade citadas. Recomenda-se o monitoramento da evolução do processo.
