**RELATÓRIO Nº 03**

12 de abril de

**2018**

**PERÍCIA E AVALIAÇÃO DE RISCO ASSOCIADO A  
ESCORREGAMENTOS NA RODOVIA DESEMBARGADOR  
HAROLDO FERNANDES DUARTE – BR 101**

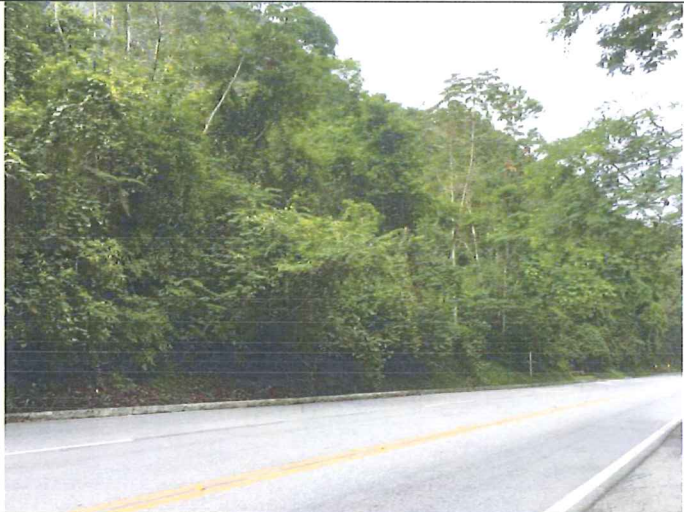
<b>Foto 46:</b> Ponto 046 - Km 519 + 800, BR 101.

Coordenadas UTM		Segmento	Direção
556338	7455327	Km 519 + 800	Rio de Janeiro
<b>Avaliação de Risco:</b> Risco de grau médio – R2 devido a processo de escorregamento envolvendo solo, vegetação e rocha cujo estado de atividade encontra-se adormecido, com inclinação do talude superior a 30°. Estilo de processo simples de causas externas atreladas a mudanças na geometria do sistema e agentes efetivos preparatórios associados a pluviosidade e erosão pela água. O processo estende-se ao longo do corte do talude neste km.

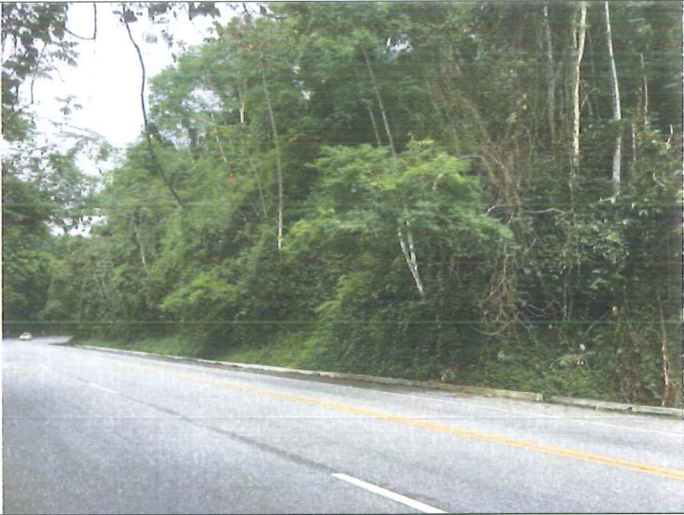
<b>Foto 47:</b> Ponto 047 - Km 519 + 800, BR 101.

Coordenadas UTM		Segmento	Direção
556348	4755335	Km 519 + 800	Paraty
<b>Avaliação de Risco:</b> Risco de grau baixo – R1 devido a processo de escorregamento envolvendo solo, vegetação e rocha cujo estado de atividade encontra-se adormecido, com inclinação do talude superior a 30°. Estilo de processo simples de causas externas atreladas a mudanças na geometria do sistema e agentes efetivos preparatórios associados a pluviosidade e erosão pela água. O processo estende-se ao longo do corte do talude neste km.

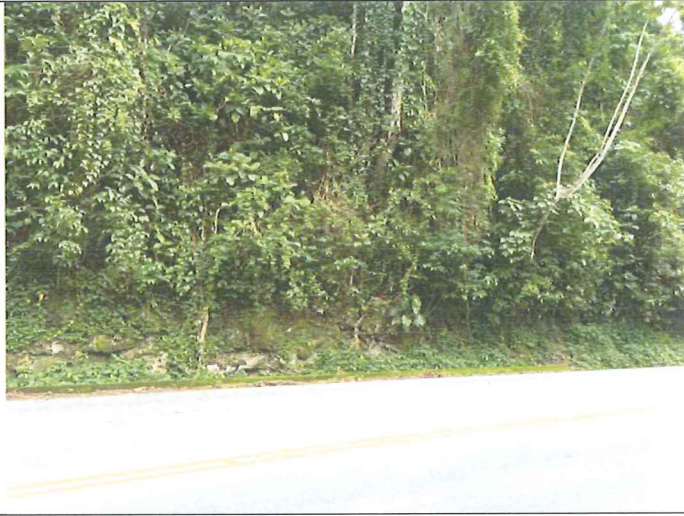
<b>Foto 48:</b> Ponto 048 - Km 522 + 500, BR 101.

Coordenadas UTM		Segmento	Direção
554346	7455869	Km 522 + 500	Paraty
<b>Avaliação de Risco:</b> Risco de grau médio tendendo a alto – R2 a R3 devido a processo de queda de blocos rochosos e vegetação cujo estado de atividade encontra-se adormecido, com inclinação do talude superior a 30° e sentido de caimento para a rodovia. Estilo de processo simples de causas internas atreladas a redução dos parâmetros de resistência e agentes predisponentes associados ao complexo geológico local de fraturamento nas rochas. O processo estende-se ao longo do corte do maciço neste km.

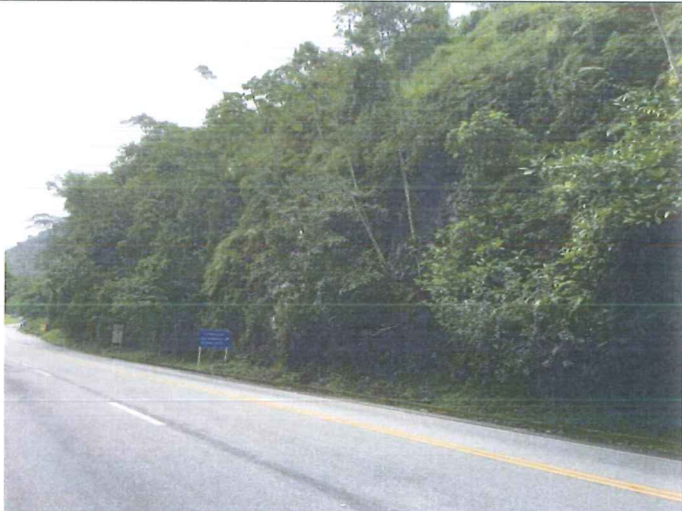
<b>Foto 49:</b> Ponto 049 - Km 524 + 800, BR 101.

Coordenadas UTM		Segmento	Direção
553444	7456288	Km 524 + 800	Paraty
<b>Avaliação de Risco:</b> Risco de grau médio – R2 devido a processo de queda de blocos rochosos cujo estado de atividade encontra-se adormecido, com inclinação do talude superior a 30° e sentido de caimento para a rodovia. Estilo de processo simples de causas internas atreladas a redução dos parâmetros de resistência e agentes predisponentes associados ao complexo geológico local de fraturamento nas rochas. O processo estende-se ao longo do corte do maciço neste km.

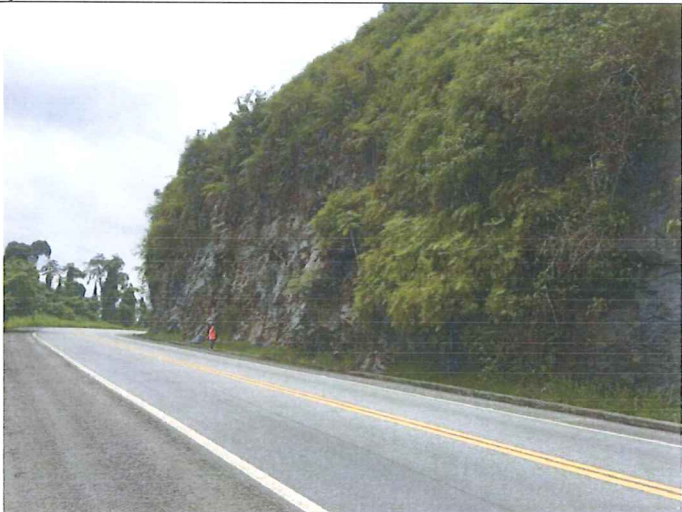
<b>Foto 50:</b> Ponto 050 - Km 526 + 500, BR 101.

Coordenadas UTM		Segmento	Direção
552716	7455260	Km 526 + 500	Paraty
<b>Avaliação de Risco:</b> Risco de grau médio – R2 devido a processo de queda de blocos rochosos cujo estado de atividade encontra-se adormecido, com inclinação do talude superior a 30° e sentido de caimento para a rodovia. Estilo de processo simples de causas internas atreladas a redução dos parâmetros de resistência e agentes predisponentes associados ao complexo geológico local de fraturamento nas rochas. O processo estende-se ao longo do corte do maciço neste km.

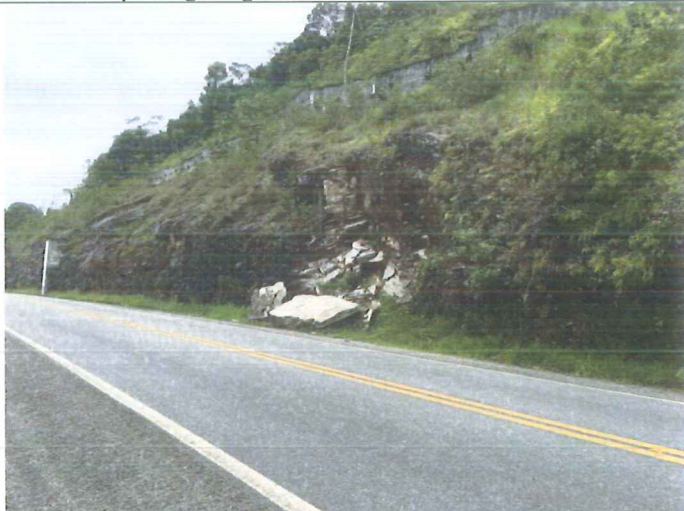
<b>Foto 51:</b> Ponto 051 - Km 526 + 700, BR 101.

Coordenadas UTM		Segmento	Direção
552685	7455021	Km 526 + 700	Paraty
<b>Avaliação de Risco:</b> Risco de grau médio – R2 devido a processo de queda de blocos rochosos cujo estado de atividade encontra-se paralisado, com inclinação do talude superior a 30° e sentido de caimento para a rodovia. Estilo de processo simples de causas internas atreladas a redução dos parâmetros de resistência e agentes predisponentes associados ao complexo geológico local de fraturamento nas rochas.

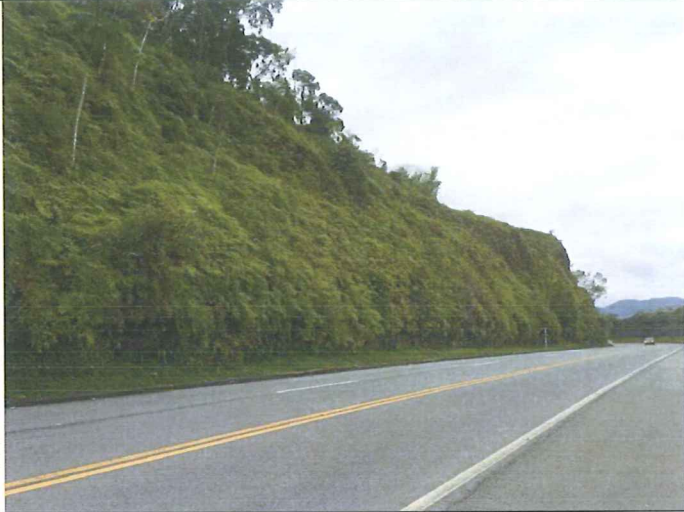
<b>Foto 52:</b> Ponto 052- Km 527 + 700, BR 101.

Coordenadas UTM		Segmento	Direção
552110	7454327	Km 527 + 700	Paraty
<b>Avaliação de Risco:</b> Risco de grau baixo – R1 devido a processo de queda de blocos rochosos cujo estado de atividade encontra-se adormecido, com inclinação do talude superior a 30°. Estilo de processo simples de causas internas atreladas a redução dos parâmetros de resistência e agentes predisponentes associados ao complexo geológico local de fraturamento nas rochas. O processo estende-se ao longo do corte do maciço neste km.

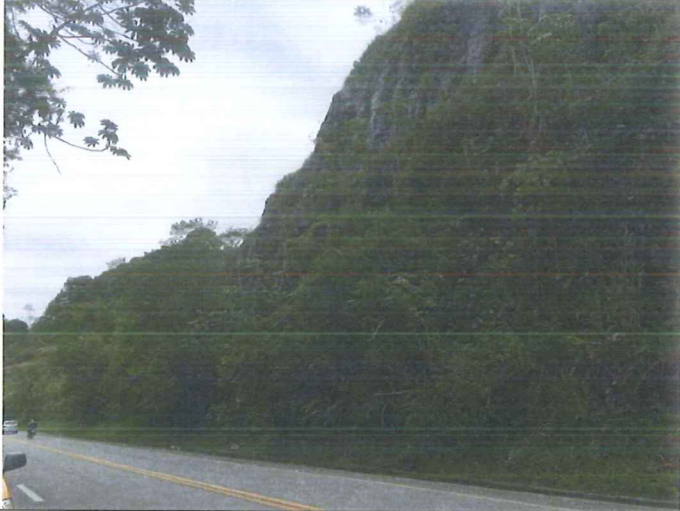
<b>Foto 53:</b> Ponto 053- Km 529 + 500, BR 101.

Coordenadas UTM		Segmento	Direção
550640	7453543	Km 529 + 500	Rio de Janeiro
<b>Avaliação de Risco:</b> Risco de grau baixo – R1 devido a processo de queda de blocos rochosos cujo estado de atividade encontra-se adormecido, com inclinação do talude superior a 30°. Estilo de processo simples de causas internas atreladas a redução dos parâmetros de resistência e agentes predisponentes associados ao complexo geológico local de fraturamento nas rochas.

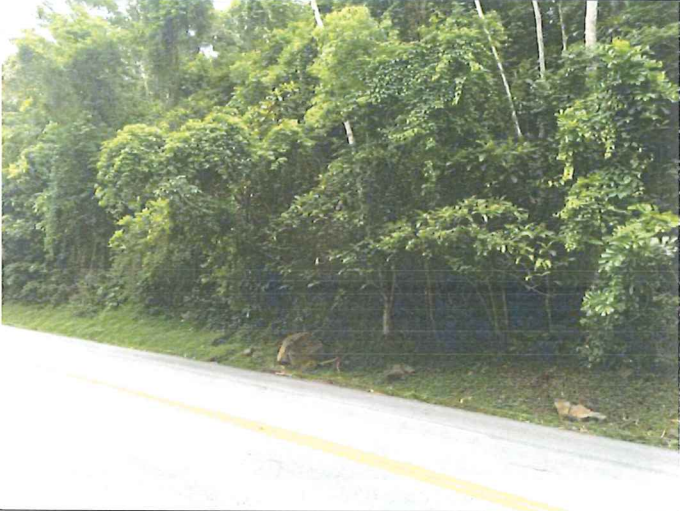
<b>Foto 54:</b> Ponto 054- Km 529 + 500, BR 101.

Coordenadas UTM		Segmento	Direção
550644	7453531	Km 529 + 500	Paraty
<b>Avaliação de Risco:</b> Risco de grau baixo – R1 devido a processo de queda de blocos rochosos e vegetação cujo estado de atividade encontra-se adormecido, com inclinação do talude superior a 30° e sentido de caimento para a rodovia. Estilo de processo simples de causas internas atreladas a redução dos parâmetros de resistência e agentes predisponentes associados ao complexo geológico local de fraturamento nas rochas. O processo estende-se ao longo do corte do maciço neste km.

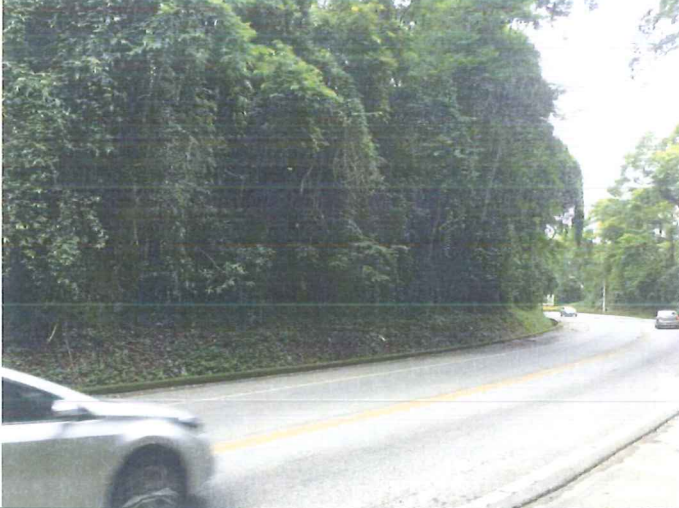
<b>Foto 57:</b> Ponto 057- Km 532 + 700, BR 101.

Coordenadas UTM		Segmento	Direção
548346	7454487	Km 532 + 700	Rio de Janeiro
<b>Avaliação de Risco:</b> Risco de grau médio tendendo a alto – R2 a R3 devido a processo de queda de blocos rochosos e vegetação cujo estado de atividade encontra-se adormecido, com inclinação do talude superior a 30°. Estilo de processo simples de causas internas atreladas a redução dos parâmetros de resistência e agentes predisponentes associados ao complexo geológico local de fraturamento nas rochas. O processo estende-se ao longo do corte do maciço neste km.

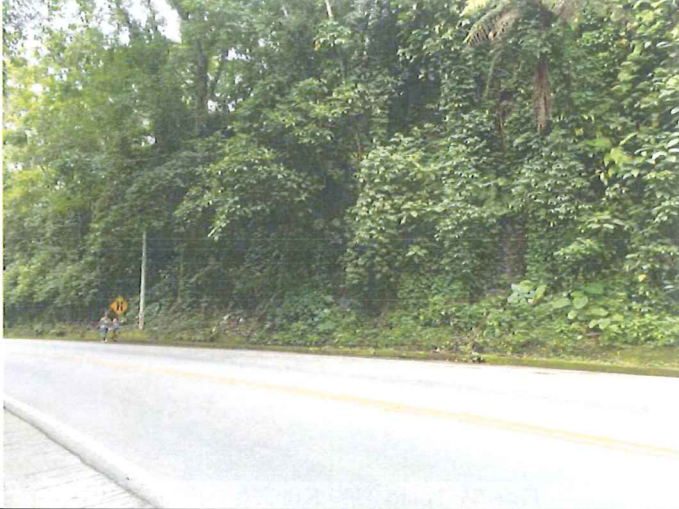
<b>Foto 58:</b> Ponto 058- Km 532 + 700, BR 101.

Coordenadas UTM		Segmento	Direção
548343	7454492	Km 532 + 700	Paraty
<b>Avaliação de Risco:</b> Risco de grau médio tendendo a alto – R2 a R3 devido a processo de queda de blocos rochosos e vegetação cujo estado de atividade encontra-se adormecido, com inclinação do talude superior a 30°. Estilo de processo simples de causas internas atreladas a redução dos parâmetros de resistência e agentes predisponentes associados ao complexo geológico local de fraturamento nas rochas. O processo estende-se ao longo do corte do maciço neste km.
