**RELATÓRIO Nº 07**

**RELATÓRIO DE ÁREA DE ALAGAMENTO SOBRE  
INFLUÊNCIA DAS MARÉS**

**Secretaria Executiva de Proteção e Defesa Civil**

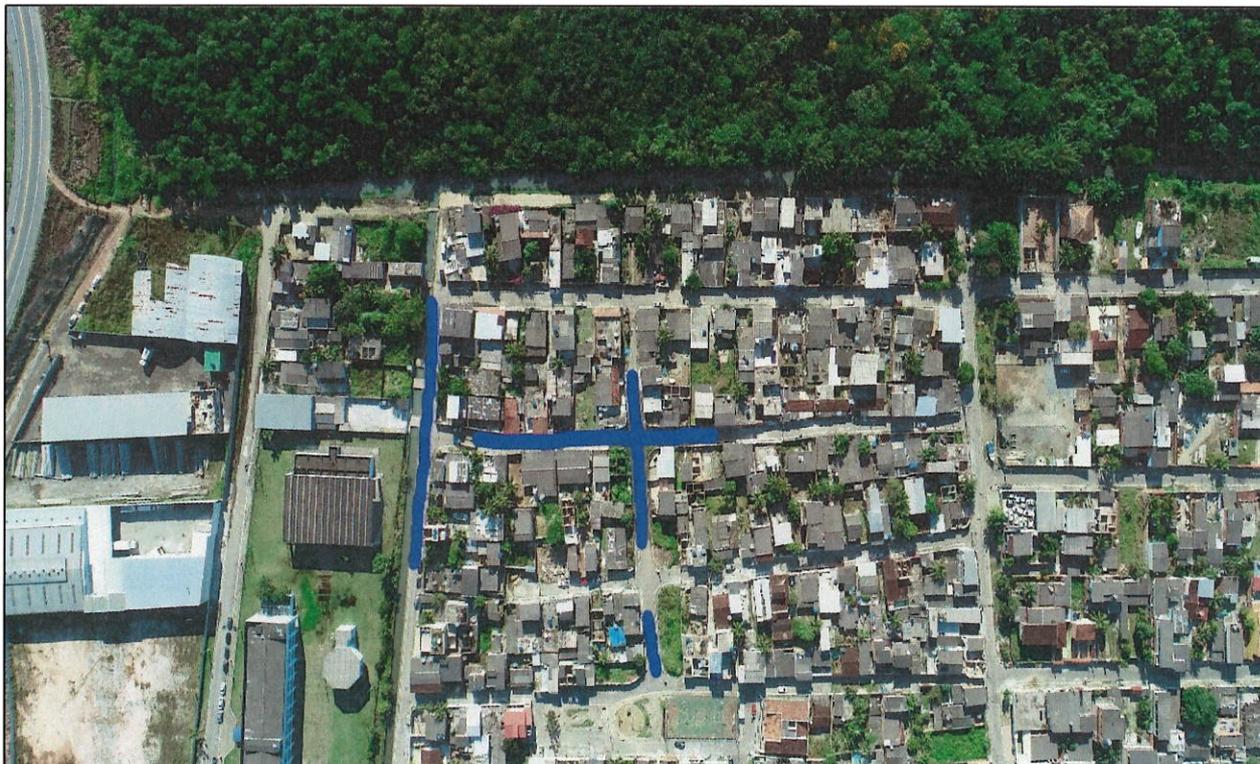
**Imagem 01:** Identificação do trecho vistoriado (Fonte: Fotografia aérea de drone SDUS.SEMA 2018).

Após o procedimento foi constatado, lamina d'água de aproximadamente 0,25 metros, e observado que nessas condições o interior dos imóveis não foi atingido, conforme apresentado na imagem 01 e anexo 01, onde consta o relatório fotográfico.

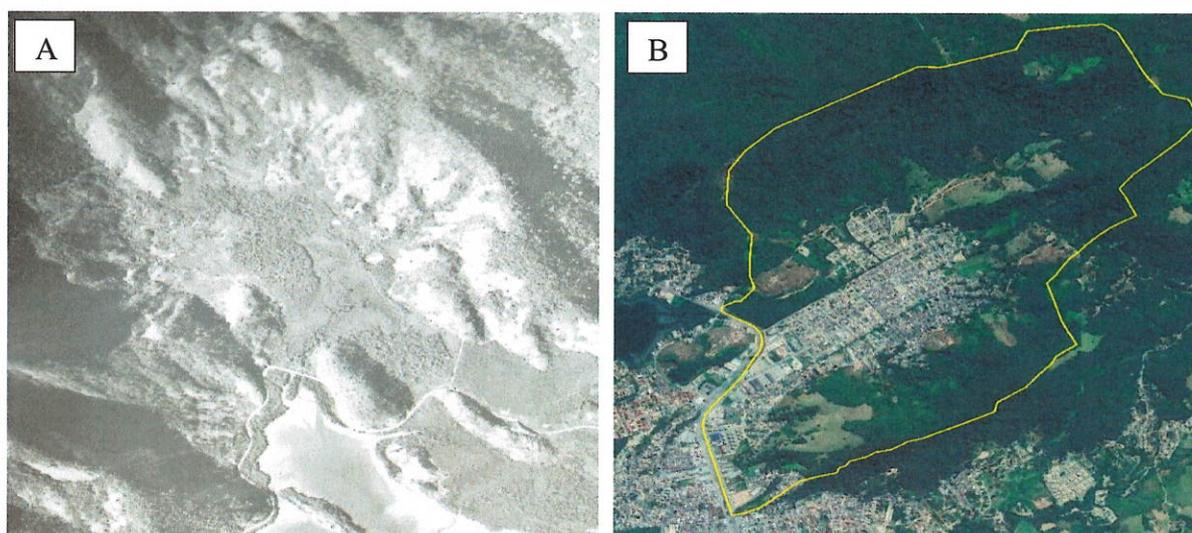
Considerando que toda a contribuição, proveniente da bacia hidrográfica do Belém, com área aproximada de 5,52 km<sup>2</sup>, são drenadas por este canal, conforme registro fotográfico datado de 1966 (**imagem 04 A**), anterior ao loteamento e imagem atual obtida através do *software Google Earth* (**imagem 04 B**).

**Imagem 04:** Identificação da área contribuição hídrica. Imagem A representa a área antes do loteamento, 1966. Imagem B, encontra-se uma imagem atual da área. (Fonte: gerado através do *software Google Earth*).

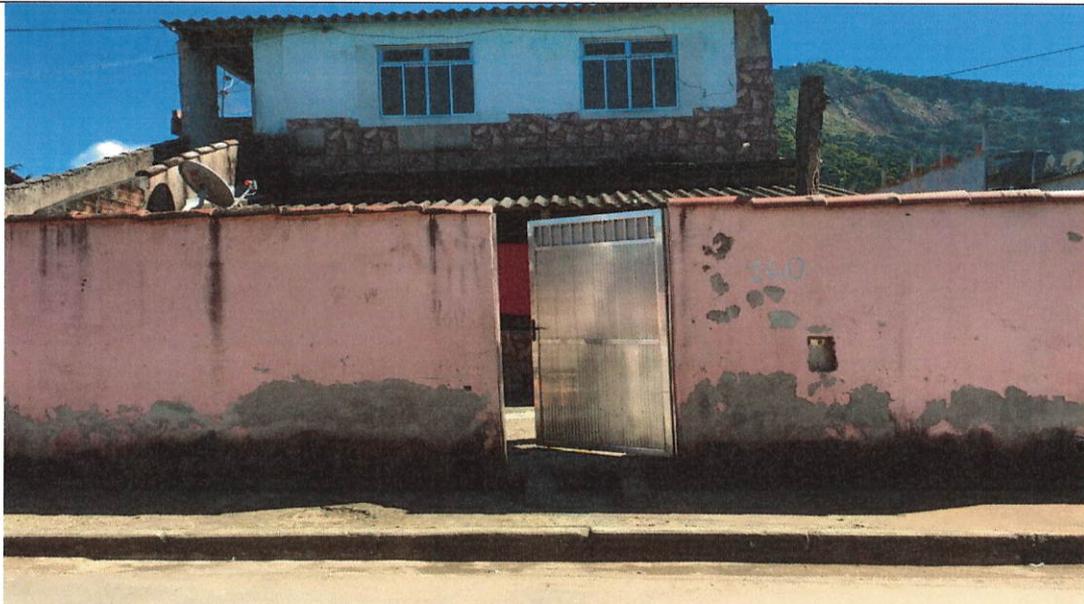
Imagem 23 – Imóvel 09

Imóvel 09
<b>Endereço:</b> Rua Santa Madalena, nº160.
<b>Bairro:</b> Parque Belém.
<b>Coord.:</b> 572360 / 746086.
<b>Característica do imóvel:</b> Alvenaria, em dois pavimentos
<b>Avaliação do nível com relação ao ponto A:</b> Nível levantado do piso do imóvel de 0,65 metros em relação ao Ponto A.
<b>Morador:</b> OSANA FLORÊNCIO.
<b>Tempo de residência:</b>
<b>Composição familiar:</b>
