ATENDIMENTOS EMERGENCIAIS NA COSTA VERDE

ANGRA DOS REIS

Setorização de Risco

JARDIM BALNEÁRIO / MORRO DA GLÓRIA

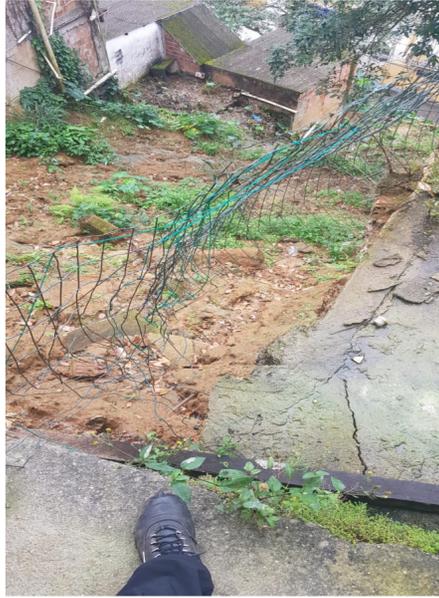
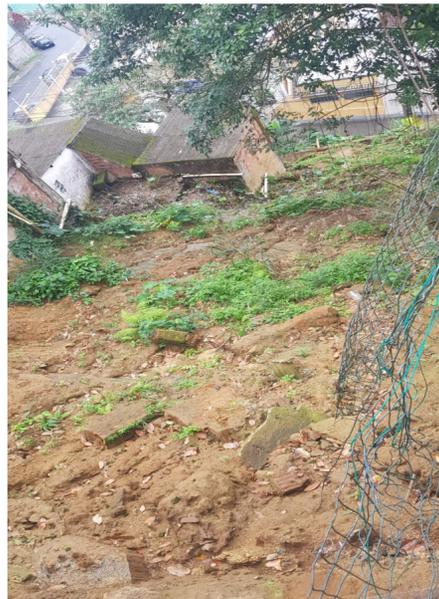
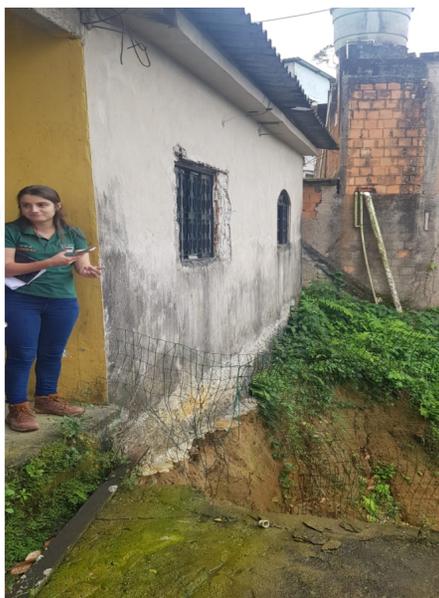
Foi realizada uma vistoria técnica no dia 20/07/22 para delimitar as áreas que apresentaram evidências de risco geológico muito alto (R4) e alto (R3) em consequência dos eventos chuvosos de abril de 2022. Foi observado um deslizamento planar de solo sobre rocha, na Rua Prefeito João Gregório Galindo, Jardim Balneário.

A ruptura de deslizamento foi dimensionada em 21 metros de altura, 5 metros de largura e 34 graus de inclinação e profundidade chegando a 2 metros. O terreno a jusante é um afloramento rochoso de 6 metros de altura e 89 graus de inclinação. Tal afloramento apresenta drenagem perene assim como fraturas na sua porção inferior. Nota-se 1 imóvel a montante do referido rompimento em uma distância nula do mesmo e 3 imóveis ao lado do solo mobilizado.

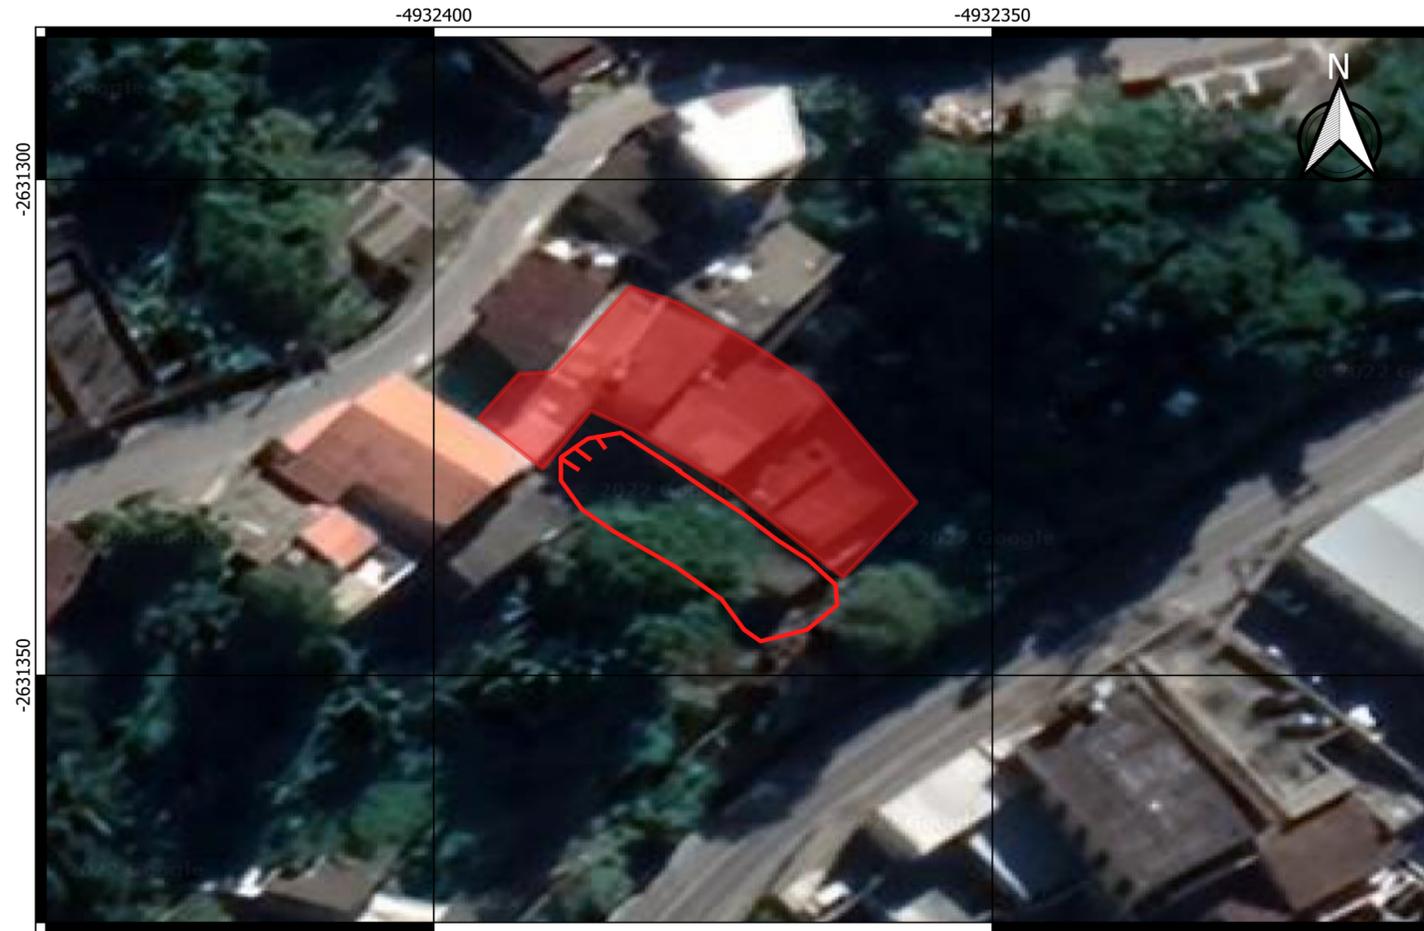
R4 - As 4 edificações situadas dentro da área delimitada estão em Risco Muito Alto, dados os indicadores observados in loco no momento da vistoria. Caso sejam mantidas as condições na área afetada, é provável que haja evolução lateral e a montante da cicatriz e novos eventos destrutivos durante as estações chuvosas.
