# AÇÃO EMERGENCIAL PARA RECONHECIMENTO DE ÁREAS DE ALTO E MUITO ALTO RISCO A MOVIMENTOS DE MASSAS E ENCHENTES

Angra dos Reis- RJ  
Dezembro/2011  
Setor RJ\_AR\_SR\_09\_CPRM  
Ponta Leste  
UTM 23 K 578757 E 7453395 N

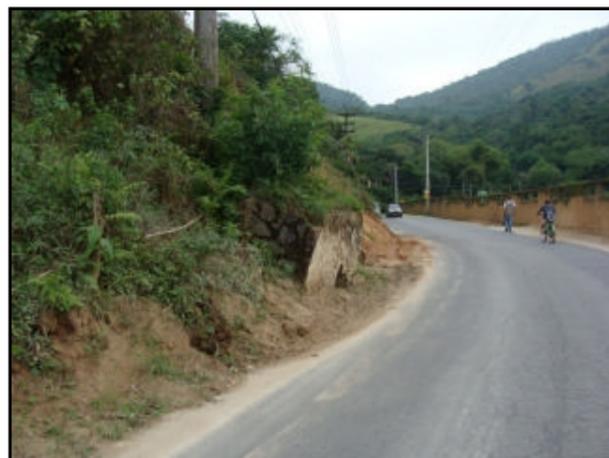
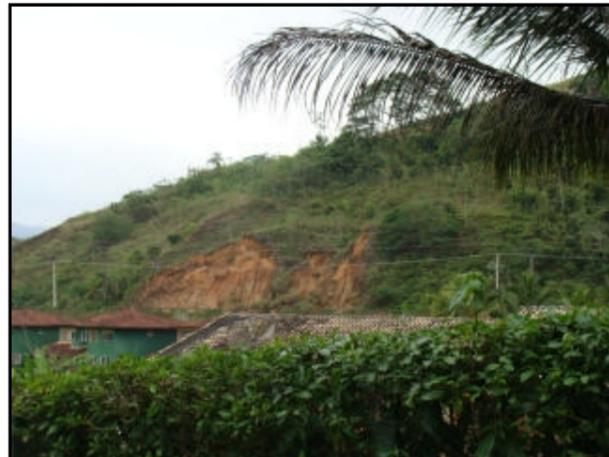
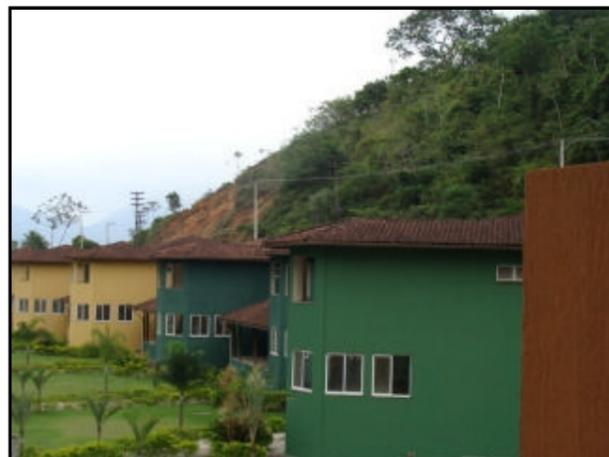
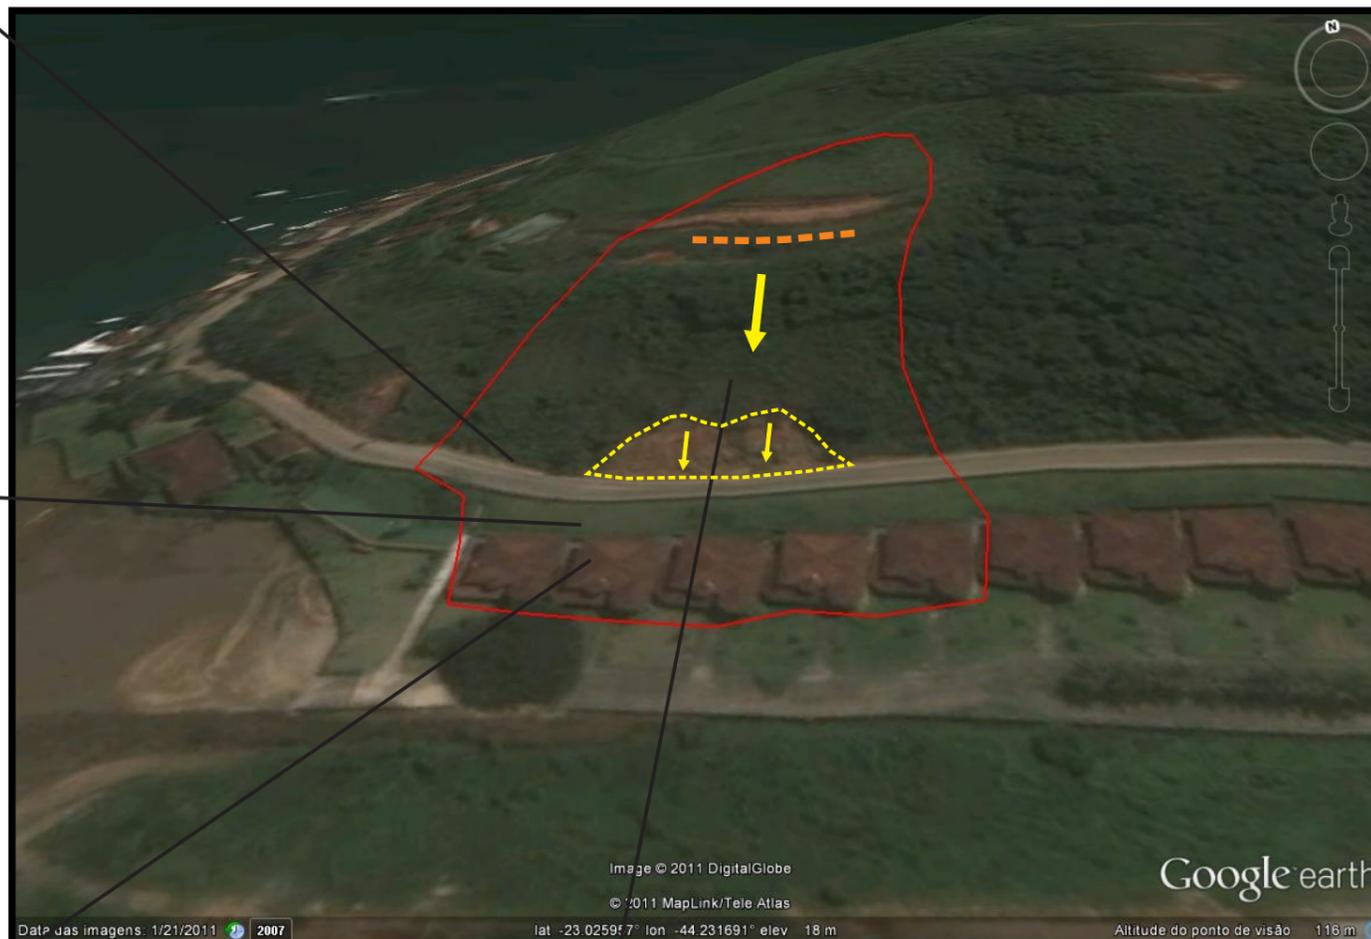
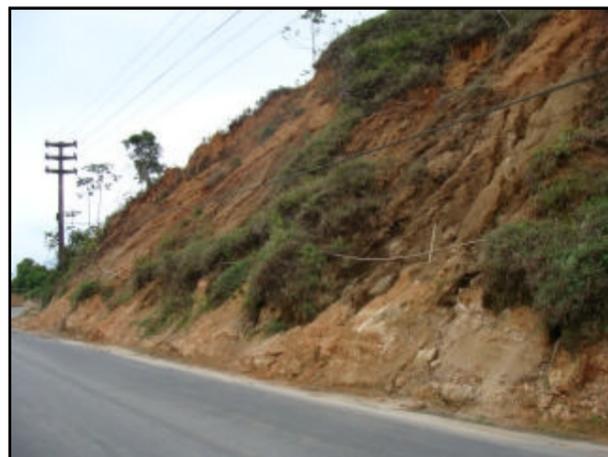
**Descrição:** Encosta muito íngreme com risco remanescente de escorregamento rotacional, com presença de degraus de abatimento no topo e soerguimento de tubulações e da via adjacente.

**Quantidade de casas em risco:** 5  
**Quantidade de pessoas em risco:** 20

- Evacuação
- Obra de contenção de encosta
