AÇÃO EMERGENCIAL PARA RECONHECIMENTO DE ÁREAS DE ALTO E MUITO ALTO RISCO A MOVIMENTOS DE MASSAS E ENCHENTES

Angra dos Reis- RJ Dezembro/2011

Setor RJ_AR_SR_18_CPRM Camorim Pequeno UTM 23 K 573767 E 7455767 N

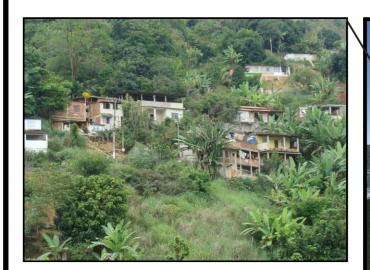
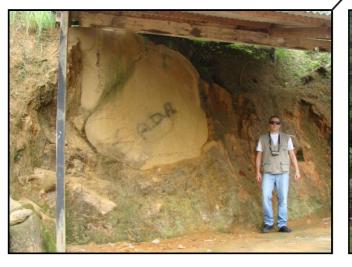
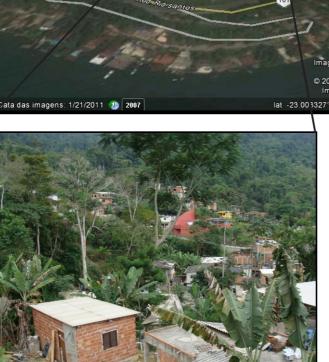
Descrição: Vale com ocupação desordenada com aterramento e edificações no talvegue da drenagem e encostas íngremes formadas por colúvios e depósito de talus com sucessão de corte aterro. Risco de escorregamento planar, rolamento de blocos e enxurradas.

Quantidade de casas em risco: 520 Quantidade de pessoas em risco: 2080

Sugestões de medidas:

- Evacuação
- Remoção
