AÇÃO EMERGENCIAL PARA RECONHECIMENTO DE ÁREAS DE ALTO E MUITO ALTO RISCO A MOVIMENTOS DE MASSAS E ENCHENTES

Angra dos Reis- RJ
Dezembro/2011

Setor RJ_AR_SR_34_CPRM
Mombaça
UTM 23 K 572390 E 7454390 N

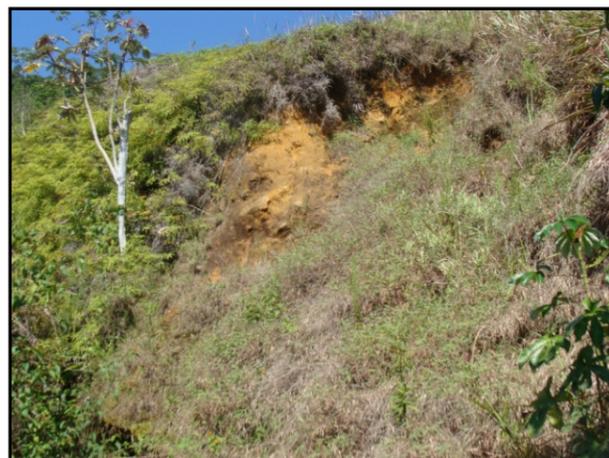
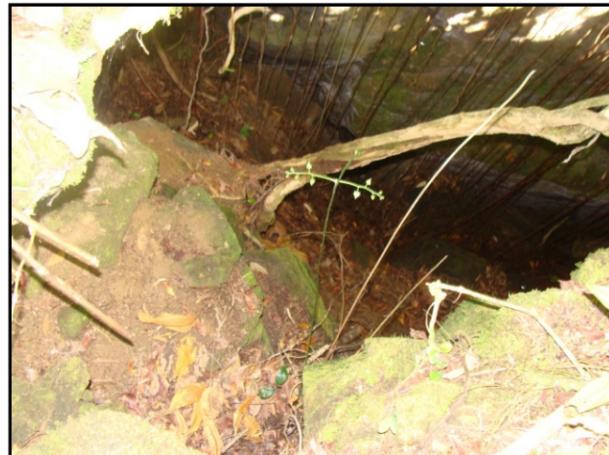
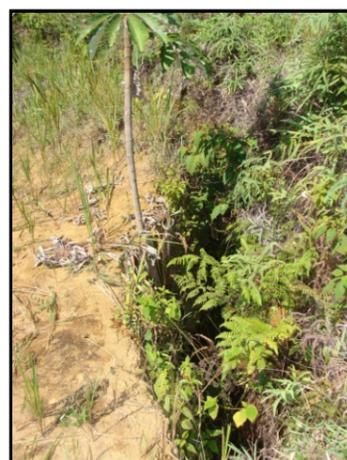
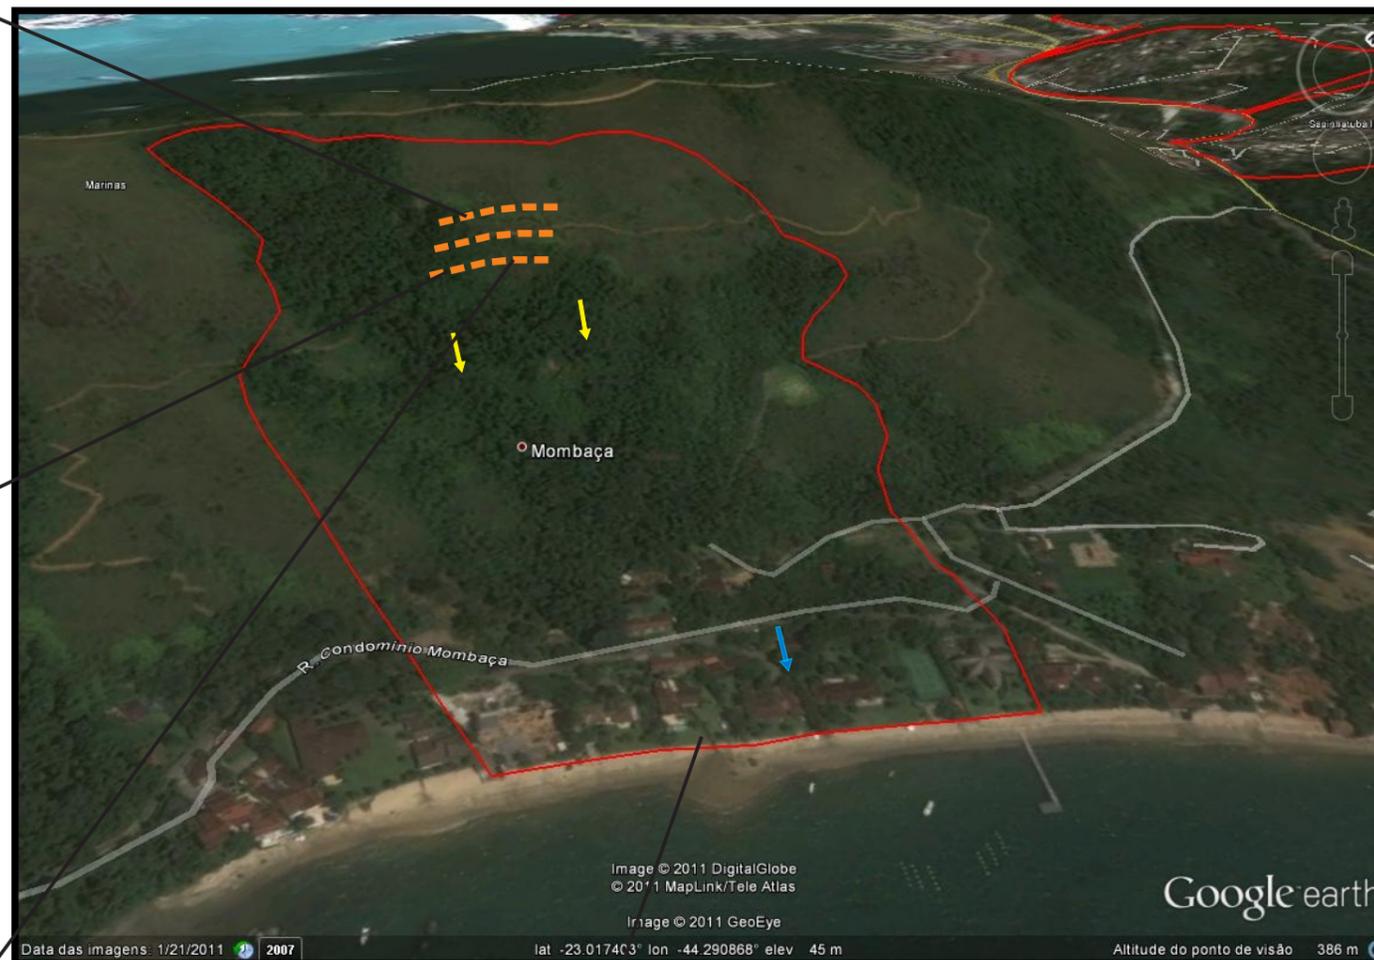
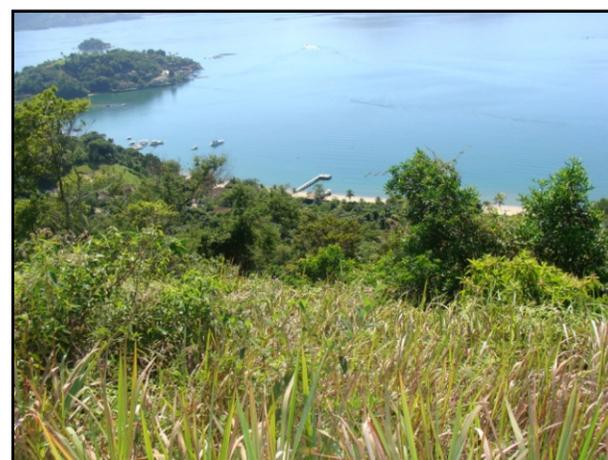
Descrição: Encosta montanhosa muito íngreme com presença de trincas e degraus de abatimento em concordância com o fraturamento do maciço rochoso. Trincas com abertura superior a 1,5m. Presença de solo exposto com muitas feições de instabilidade. Ocorrência de depósito de talus. Drenagem intermitente com muitos blocos e matacões. Ocupação na base da encosta composta por mansões de veraneio.

Quantidade de casas em risco: 9
Quantidade de pessoas em risco: 36

- Evacuação
- Monitoramento
- Implantação de sistema de alerta
