Angra dos Reis - Rio de Janeiro
Dezembro 2011

Setor RJ-AR-SR-052
Morro da Banqueta
UTM 23k 572326 E / 7459573 S

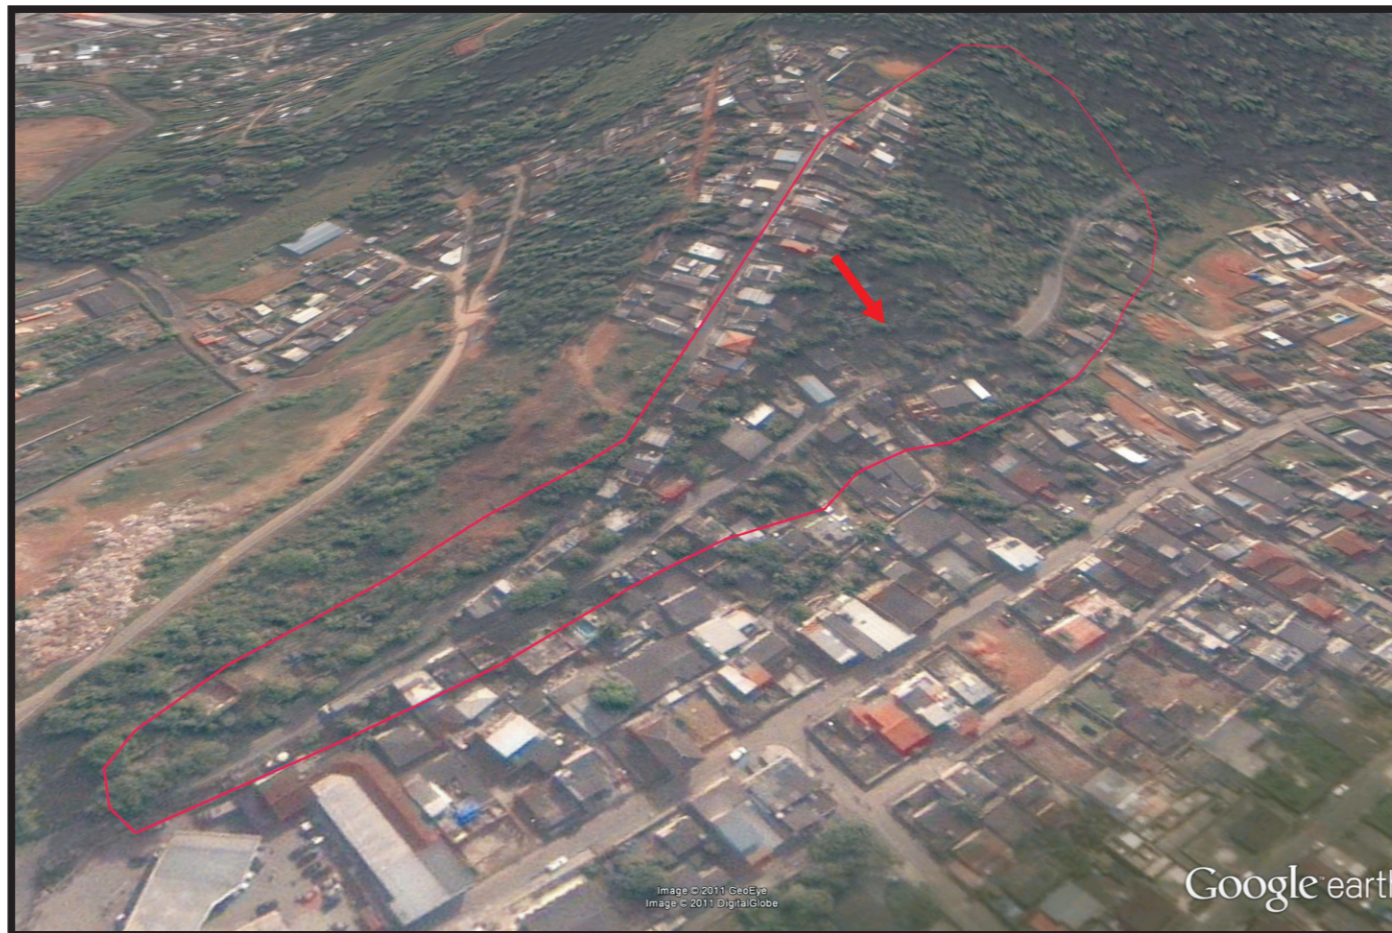
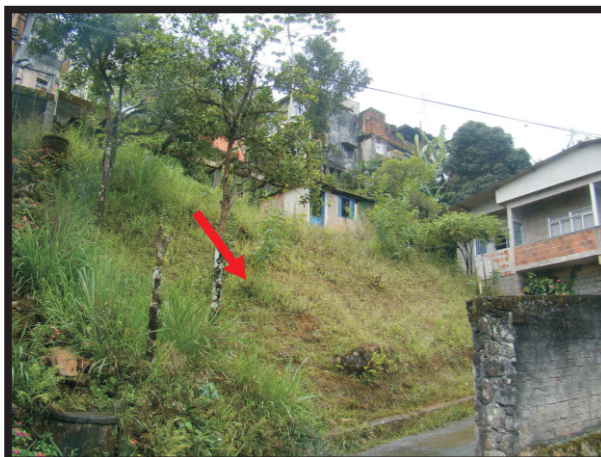
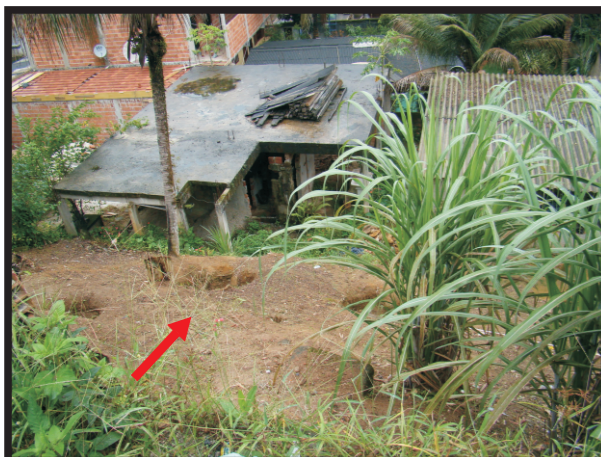
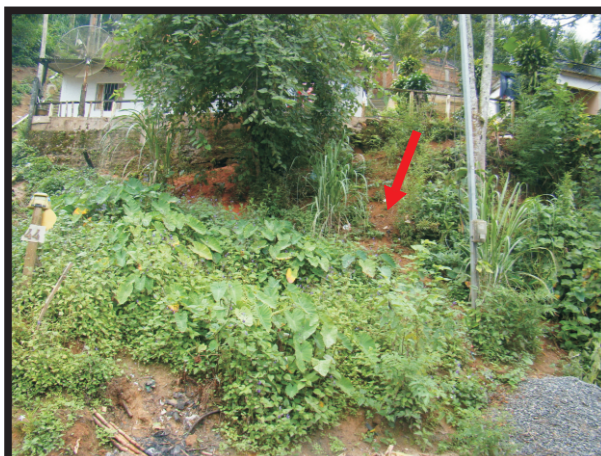
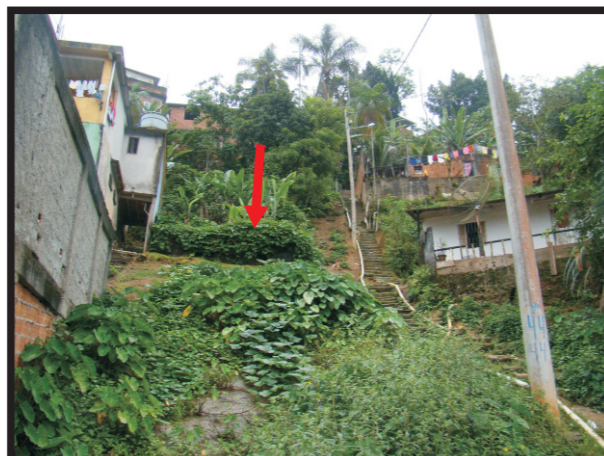
Encosta íngreme, vegetada, composta por solo raso sobre afloramento rochoso e depósitos de tálus na porção basal. Presença de moradias instaladas na base do talude natural, com risco de atingimento por deslizamentos planares de grande magnitude.

As residências utilizam do método corte-aterro, prejudicando a estabilidade do terreno, rico em blocos, onde deslizamentos de terra já ocorreram.

Quantidade de imóveis em risco: 90
Quantidade de pessoas em risco: 360

- Remoção das moradias dentro da área delimitada
