Angra dos Reis - Rio de Janeiro  
Dezembro 2011

Setor RJ-AR-SR-051  
Divinéia

Morro das Velhas  
UTM 23k 571686 E / 7460039 S

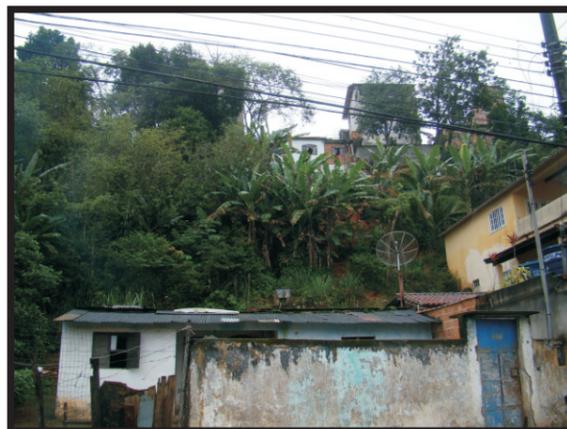
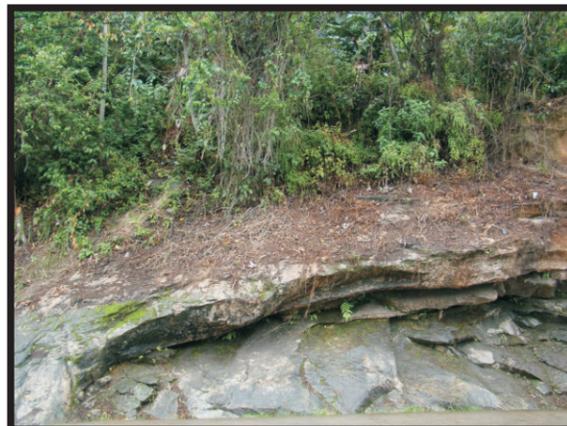
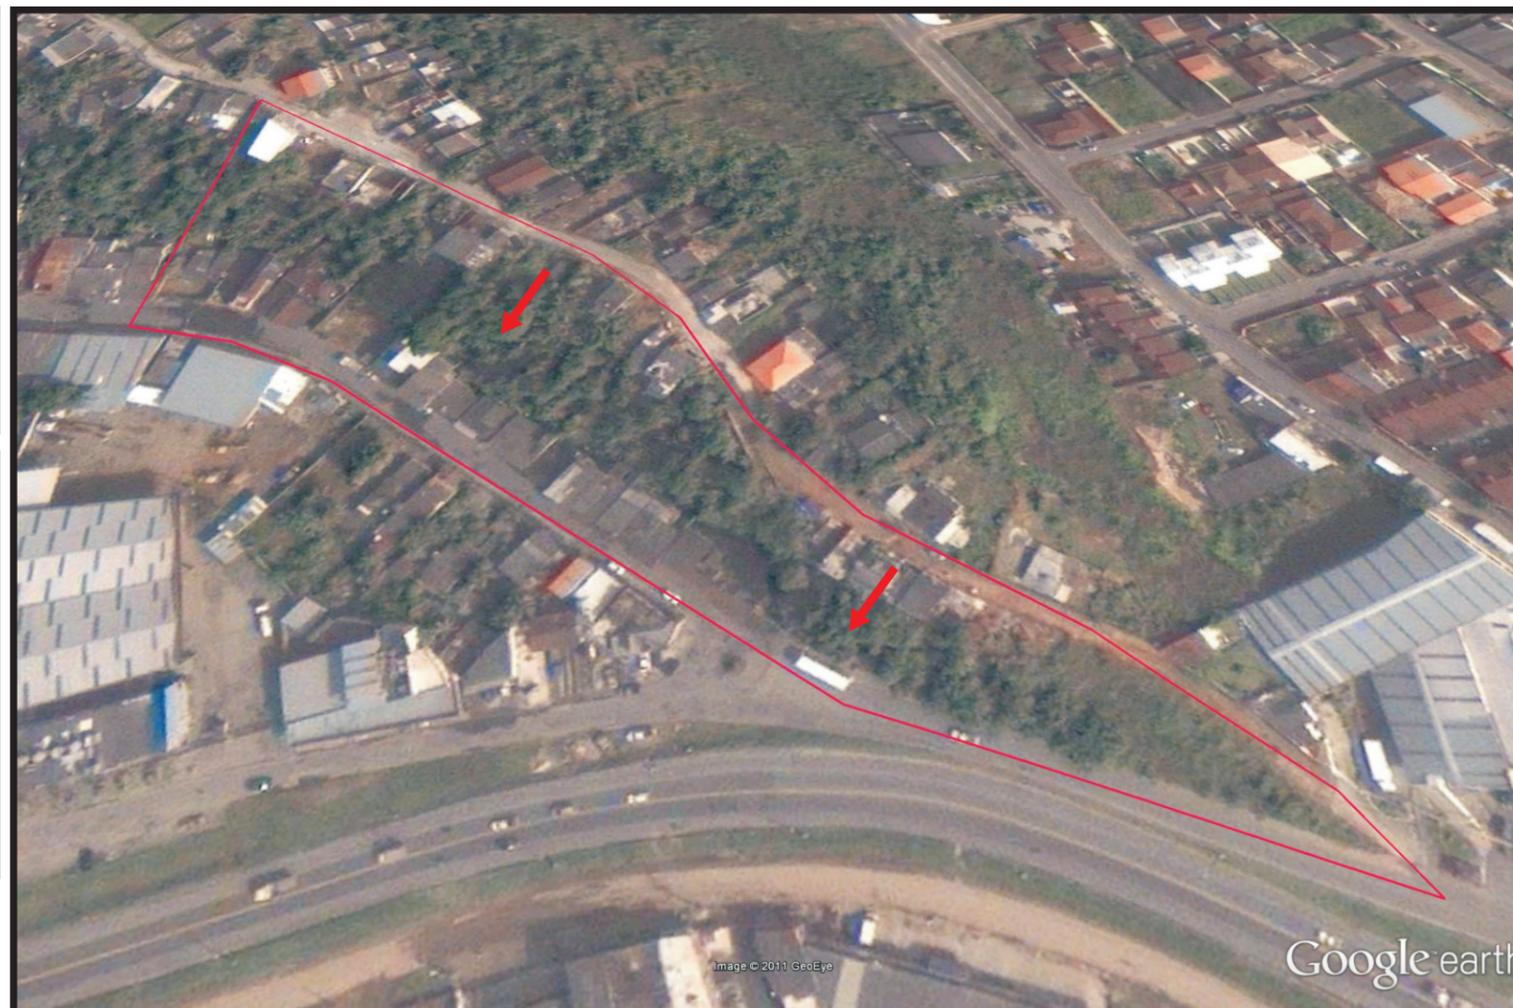
Encosta íngreme, vegetada, composta por solo raso sobre afloramento rochoso. Presença de moradias instaladas na base do talude natural, com risco de atingimento por deslizamentos planares.

As residências utilizam do método corte-aterro, prejudicando a estabilidade do terreno, onde deslizamentos de terra, já ocorreram.

- Remoção das moradias dentro da área delimitada
