Angra dos Reis - Rio de Janeiro  
Dezembro 2011

Setor RJ-AR-SR-072  
Vila Histórica

UTM 23k 549271 E / 7453752 S

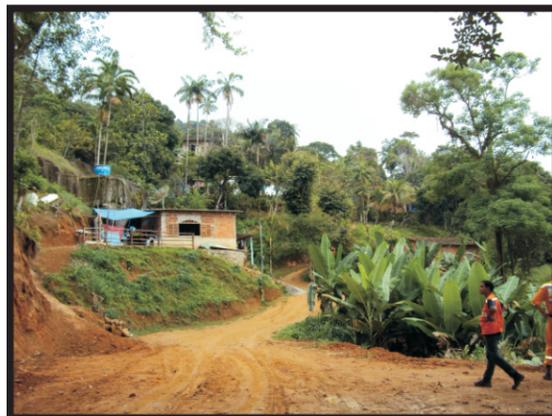
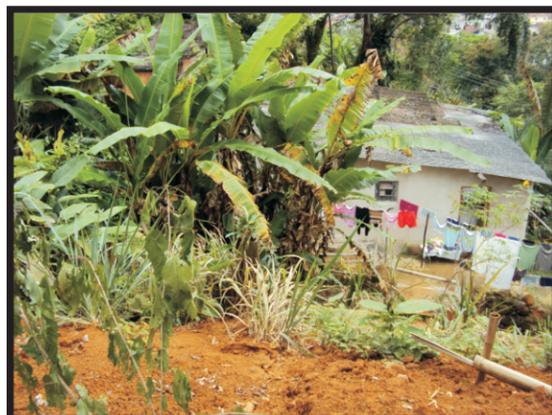
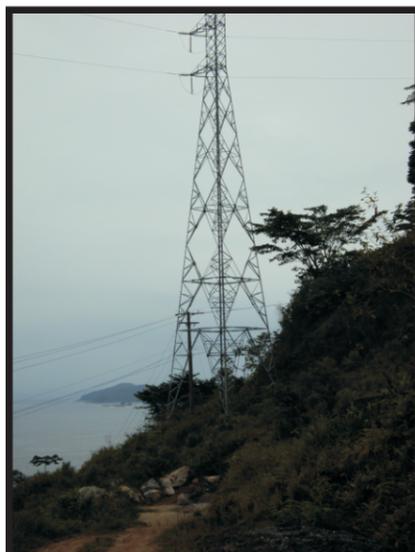
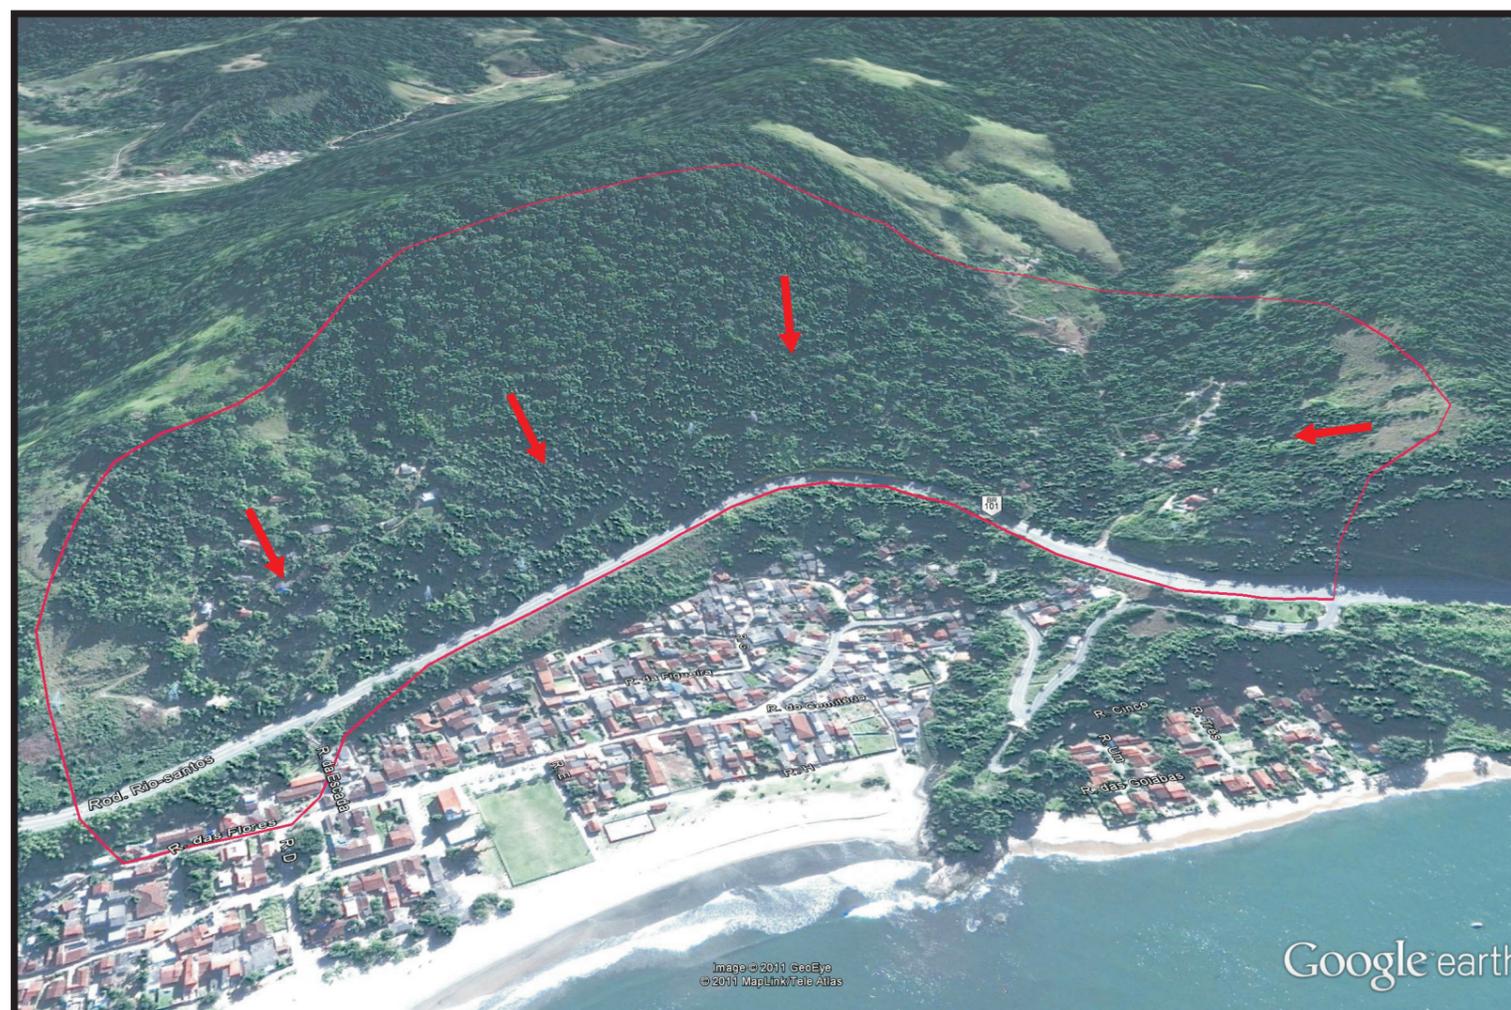
Encosta íngreme, vegetada, composta por depósito de tálus, rico em blocos. Presença de moradias instaladas na base e na meia-encosta do talude natural, com risco de atingimento por deslizamentos planares e rolamento de blocos.

As residências utilizam do método corte-aterro, prejudicando a estabilidade do terreno, onde pequenos deslizamentos de terra já são observados. Parte das moradias encontra-se na calha de drenagem, podendo ser atingidas por corridas de detritos.

Além das moradias, uma rede de torres de energia elétrica encontra-se sobre esse material, naturalmente instável, podendo ser afetadas em caso de deslizamentos de grande magnitude.

- Remoção das moradias no trecho à montante da rodovia
- Obras de contenção no trecho à jusante da rodovia
